**Undergraduate thesis / Završni rad**

## Sanacija klizišta na županijskoj cesti u naselju Gornja Voća

**Završni rad br. 472/GR/2024**

NASLOV RADA NA ENGL. JEZIKU Landslide rehabilitation on the county road in Gornja Voća settlement

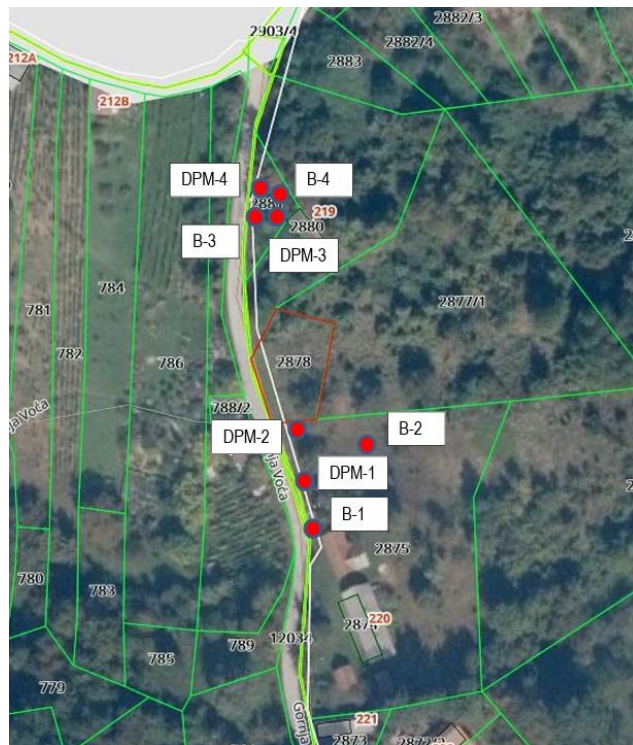
Slika.21. položaj izvedenih bušotina na protokliznoj cesti te pribriježnoj strani ceste

Probe dinamičkom sondom DPL/DPM obavljene su udarnom sondom tip PR-13 (mase utega 30,0 kg). Sondiranje je rađeno do dubine 2,7 m, odnosno 7,0 m.

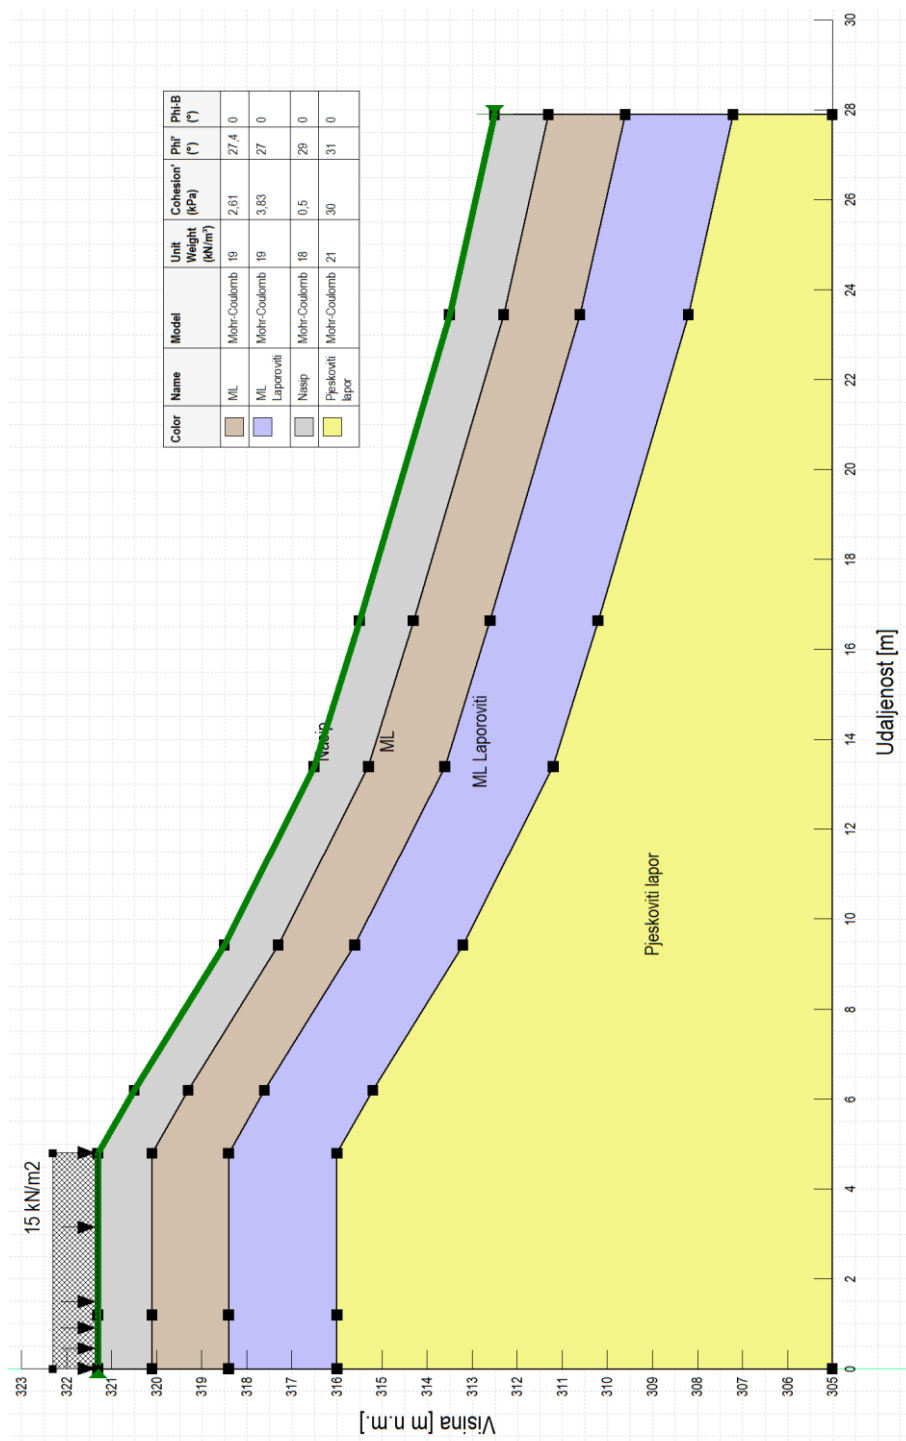
Za zadani profil nametnuto je prometno opterećenje na cestu (kompletni profil)

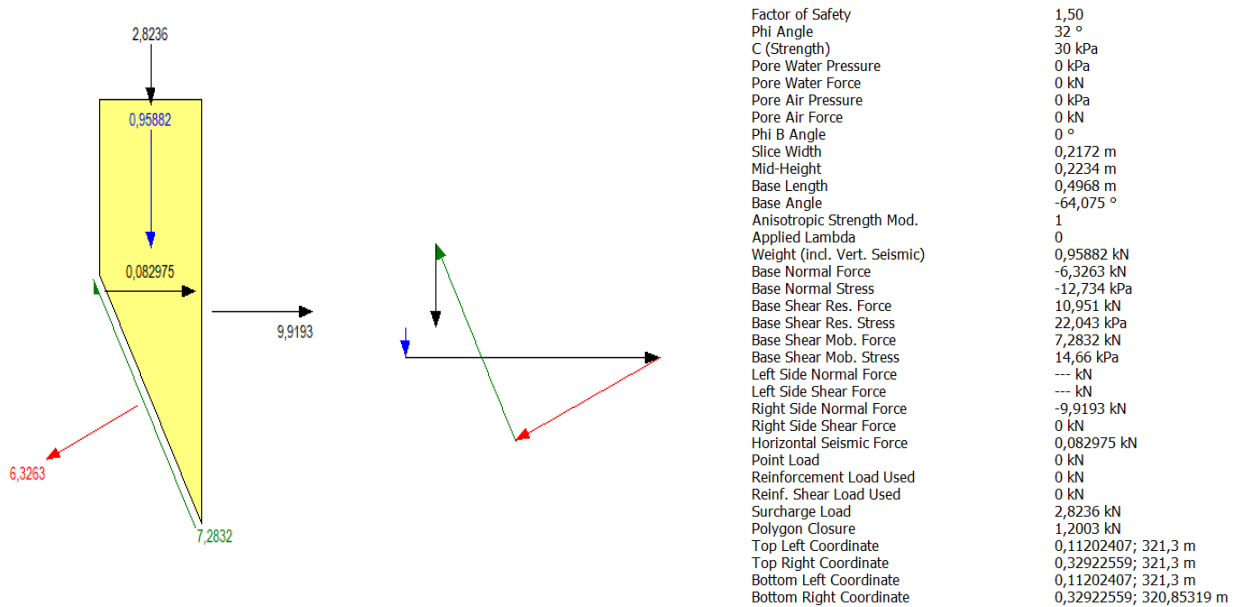
Rješenje za sanirano stanje,  $F_s = 1,50$

### Posmična čvrstoća po kritičnoj kliznoj plohi br. 41

Poligon sila kritične klizne plohe sa pripadajućim podacima
