**CJELOVITA OBNOVA POTRESOM OŠTEĆENE  
GRAĐEVINE JAVNE NAMJENE U SISKU UZ  
USPOREDNI PRORAČUN NOSIVOSTI I  
UPORABIVOSTI**

Mihael Namjesnik

Varaždin, lipanj 2024.

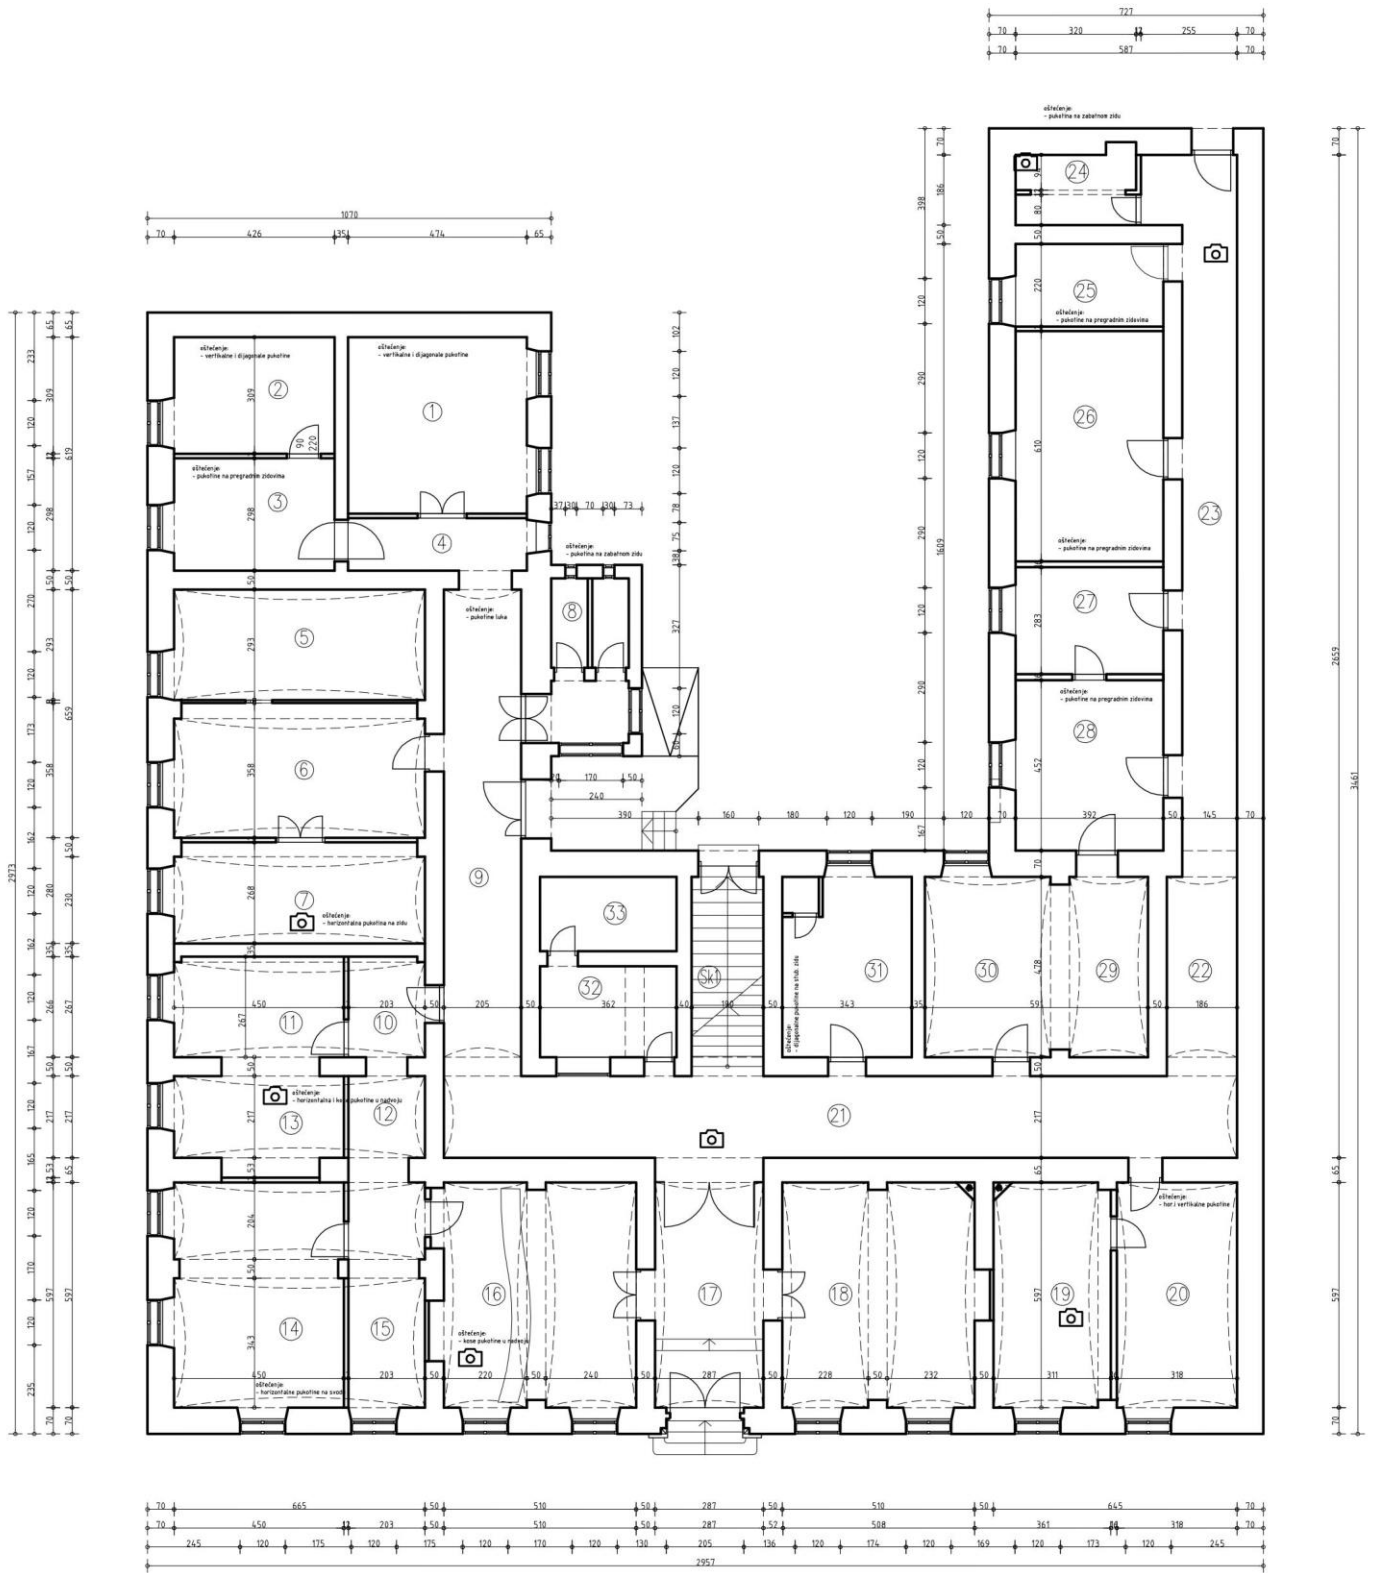
POSTOJEĆE STANJE  
TLOCRT PRIZEMLJA 1:200

Etaža prizemlja nema konstruktivnog oštećenja i ima blaga oštećenja nekonstruktivnih elemenata. Oštećenja koja se javljaju na razini prizemlja su pukotine na pregradnim zidovima, pukotine na nadvoju i luku.

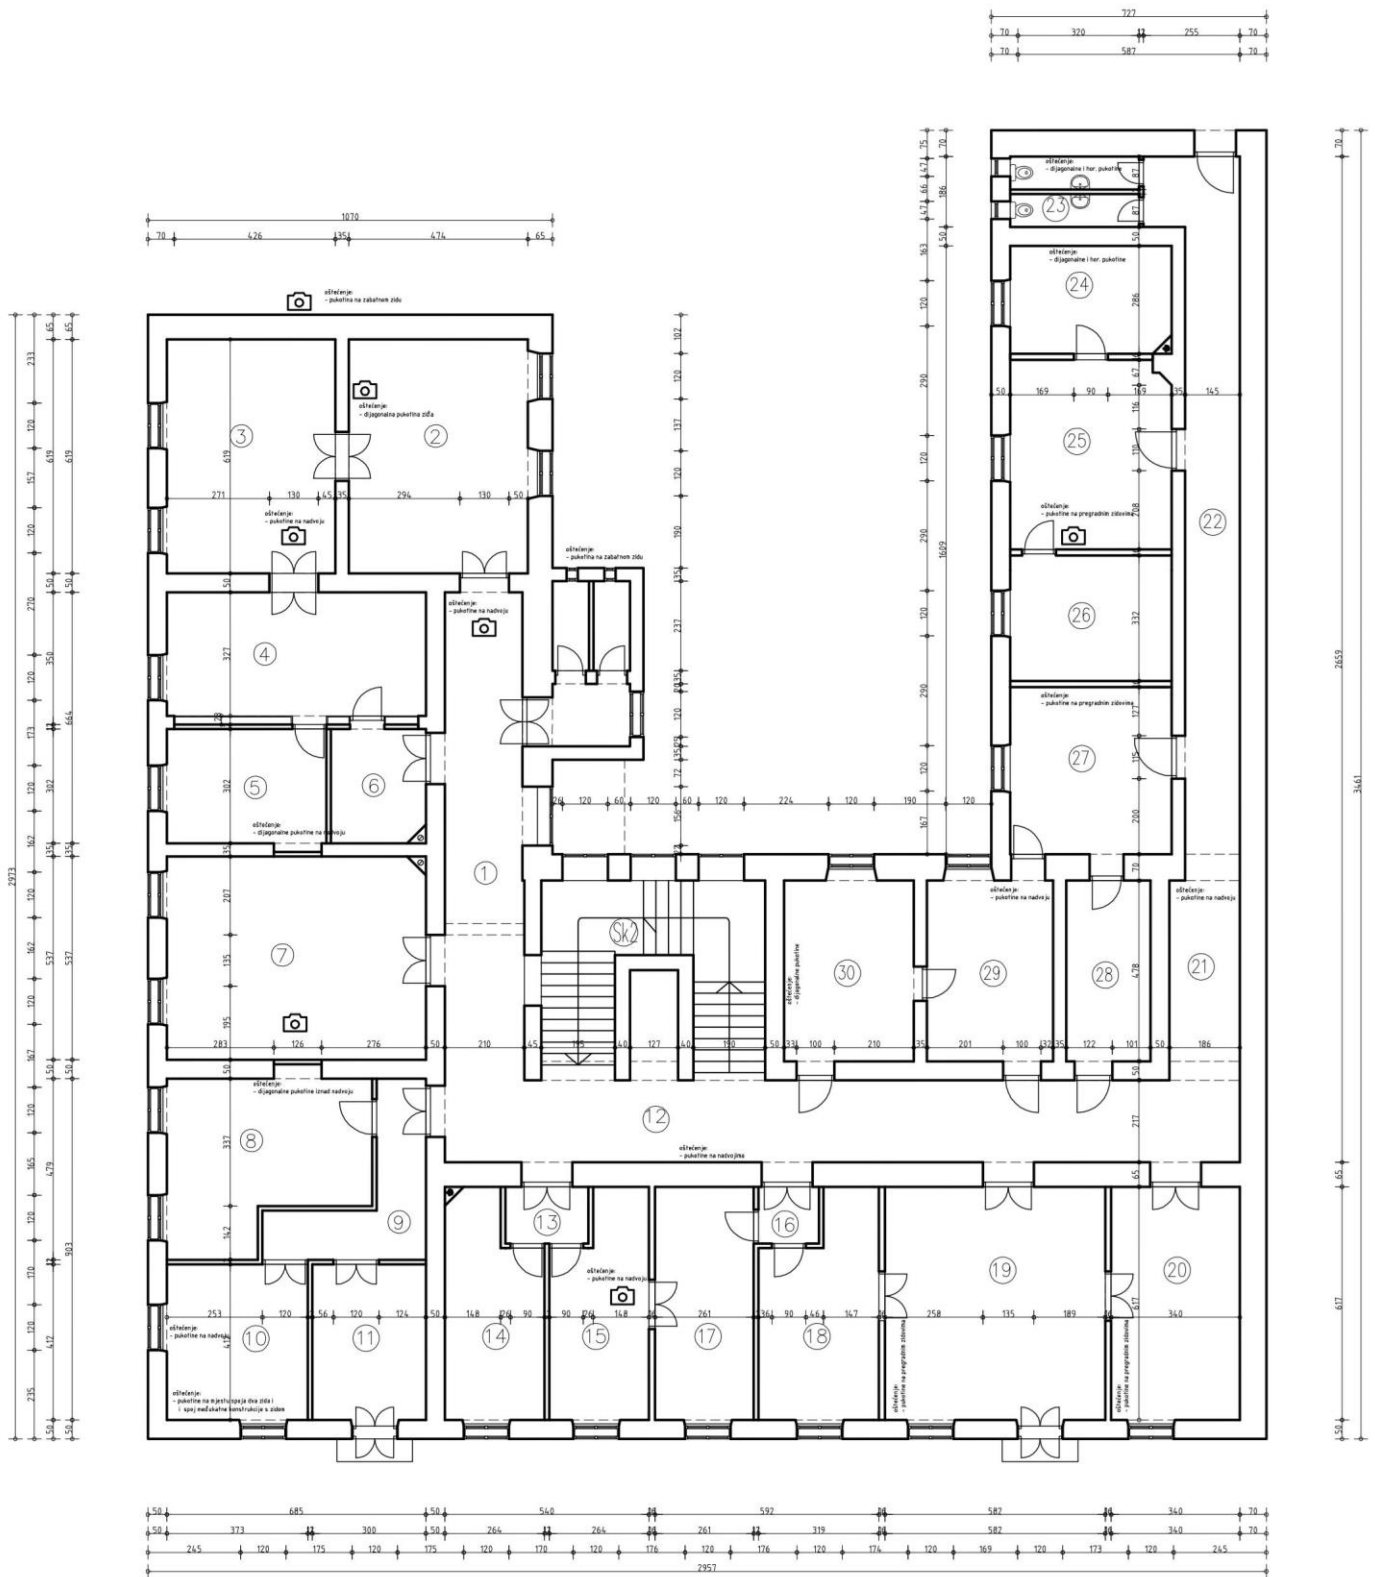
POSTOJEĆE STANJE  
TLOCRT 1. KATA 1:200

Etaža prvog kata ima rasprostranjena blaga do umjerena oštećenja konstruktivnih elemenata i umjerene do teška oštećenja nekonstruktivnih elemenata. Oštećenja koja se javljaju na razini prvog kata su pukotine na pregradnim zidovima, pukotine na nadvoju, horizontalne pukotine na spoju zida i međukatne konstrukcije te pukotine na zabatnim zidovima.

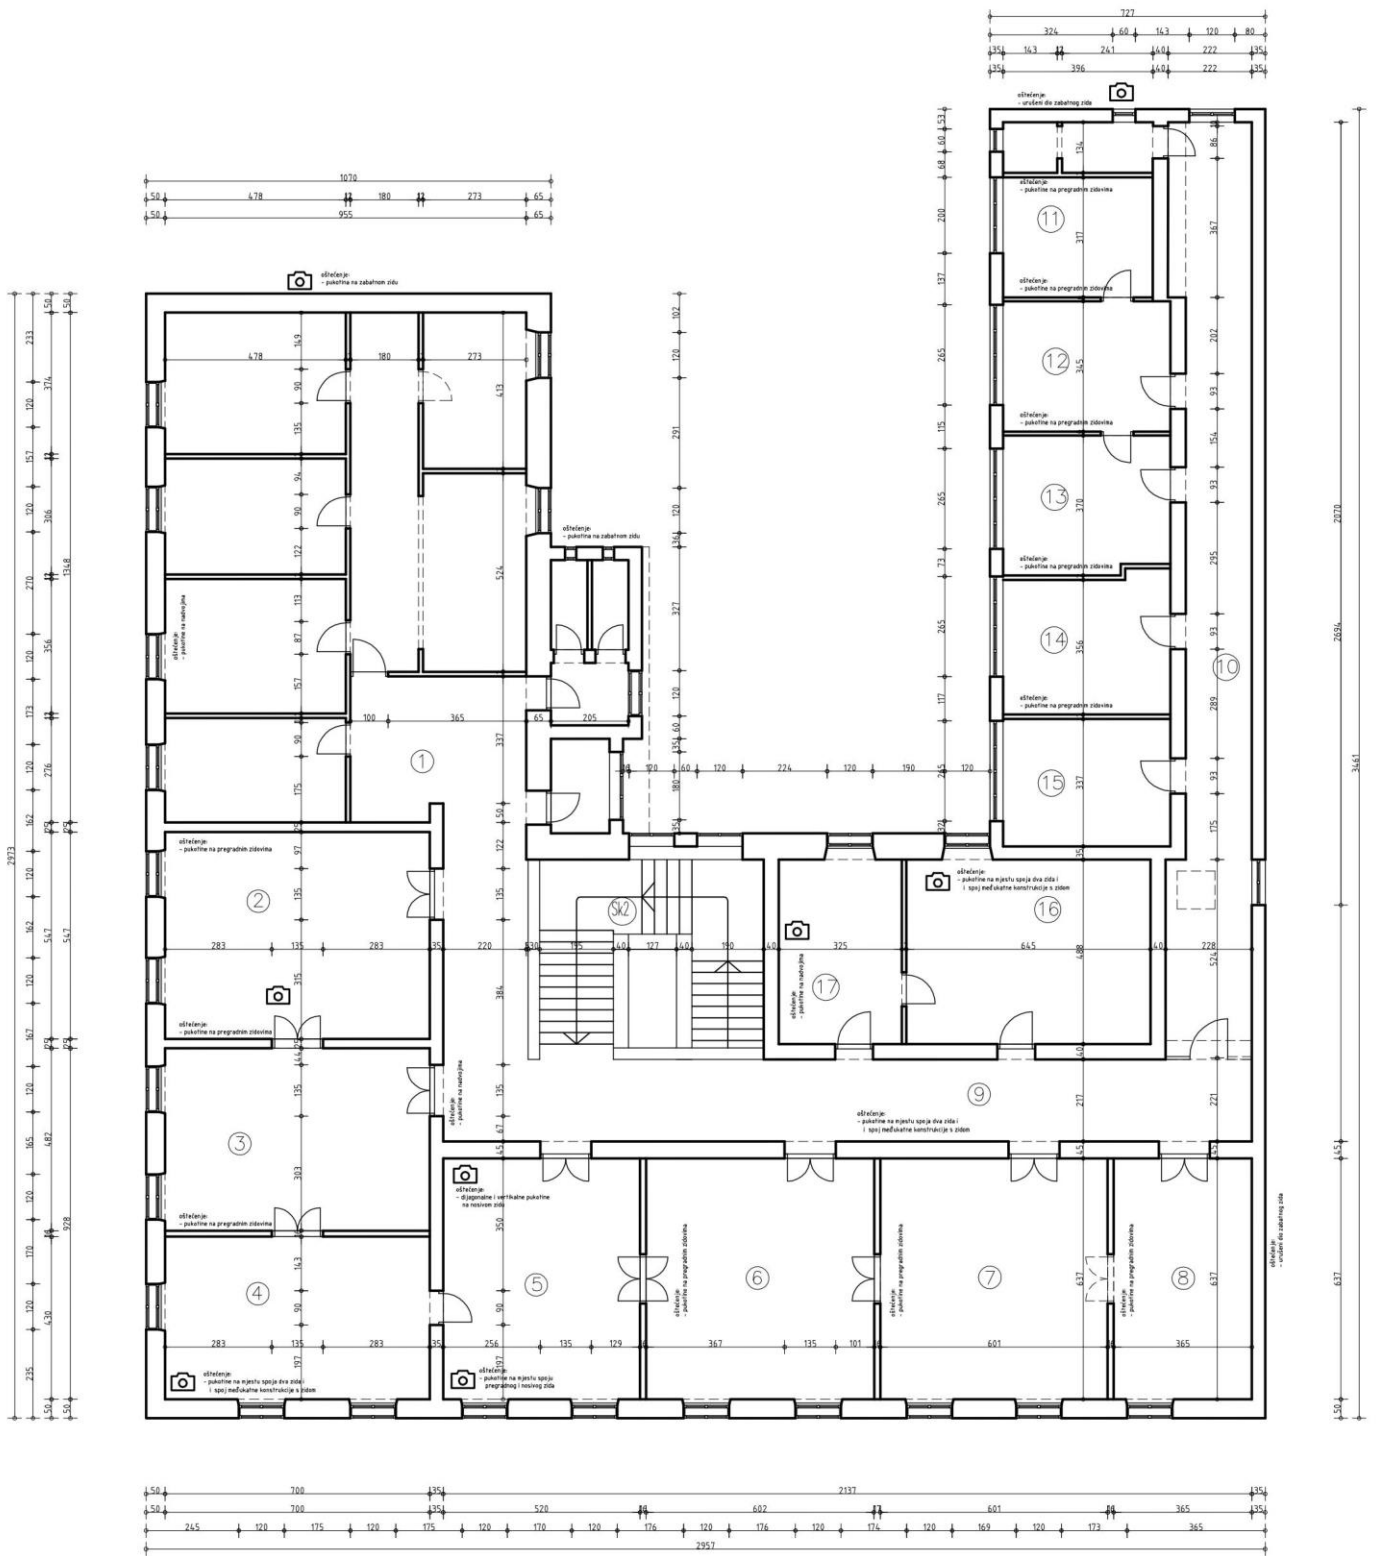
POSTOJEĆE STANJE  
TLOCRT 2. KATA 1:200

Etaža drugog kata ima teška oštećenja nosivih elemenata i teška do vrlo teška oštećenja pregradnih zidova. U teško oštećenje 2. kata spada urušeni dio zabatnog zida i nadozida u razini potkrovlja, dijagonalne pukotine na nosivom zidu stubišta te pukotina na spoju zabatnih zidova.

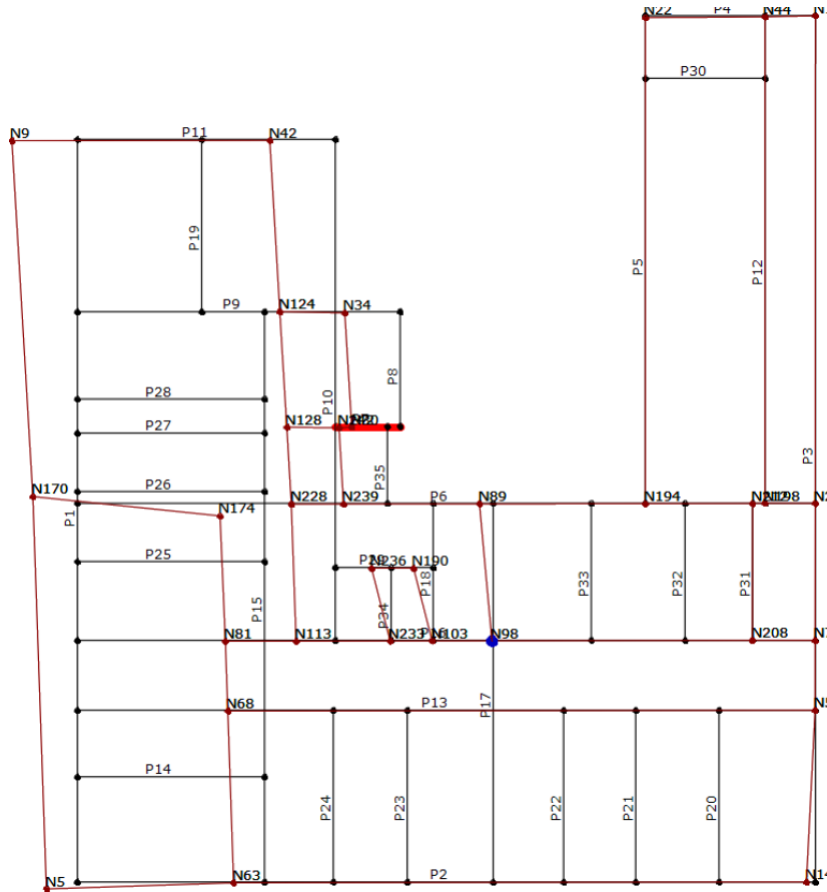
Slika 8.6 Tlocrt nosivih zidova s deformacijskom linijom za analizu br. 8

Kad je riječ o modelu A, konstrukcija nije zadovoljila u 11 od ukupno 24 analize za granično stanje ograničenog oštećenja, a za granično stanje znatnog oštećenja zadovoljila je te uvjete u 10 provedenih analiza. Pri tome je najnepovoljnija bila analiza u kojoj je konstrukcija imala sposobnost izdržati samo 35.2% projektiranog vršnog ubrzanja za povratni period od 475 godina. Konstrukcija se pokazala značajno slabijom u smjeru Y u kojem je ostvareni pomak konstrukcije do dva puta manji od pomaka za smjer X.
