Cjelovita obnova potresom oštećene građevine javne namjene u Sisku uz usporedni proračun nosivosti i uporabivosti

Master's thesis / Diplomski rad

Tema ovog diplomskog rada je cjelovita obnova zgrade javne namjene u Sisku, čija je konstrukcija oštećena prilikom potresa koji su se dogodili dana 28. i 29. prosinca 2020. Hitnim pregledom, uporabljivost predmetne građevine prema razini oštećenjima (UHS) je N2 – Neuporabljivo – zbog oštećenja.

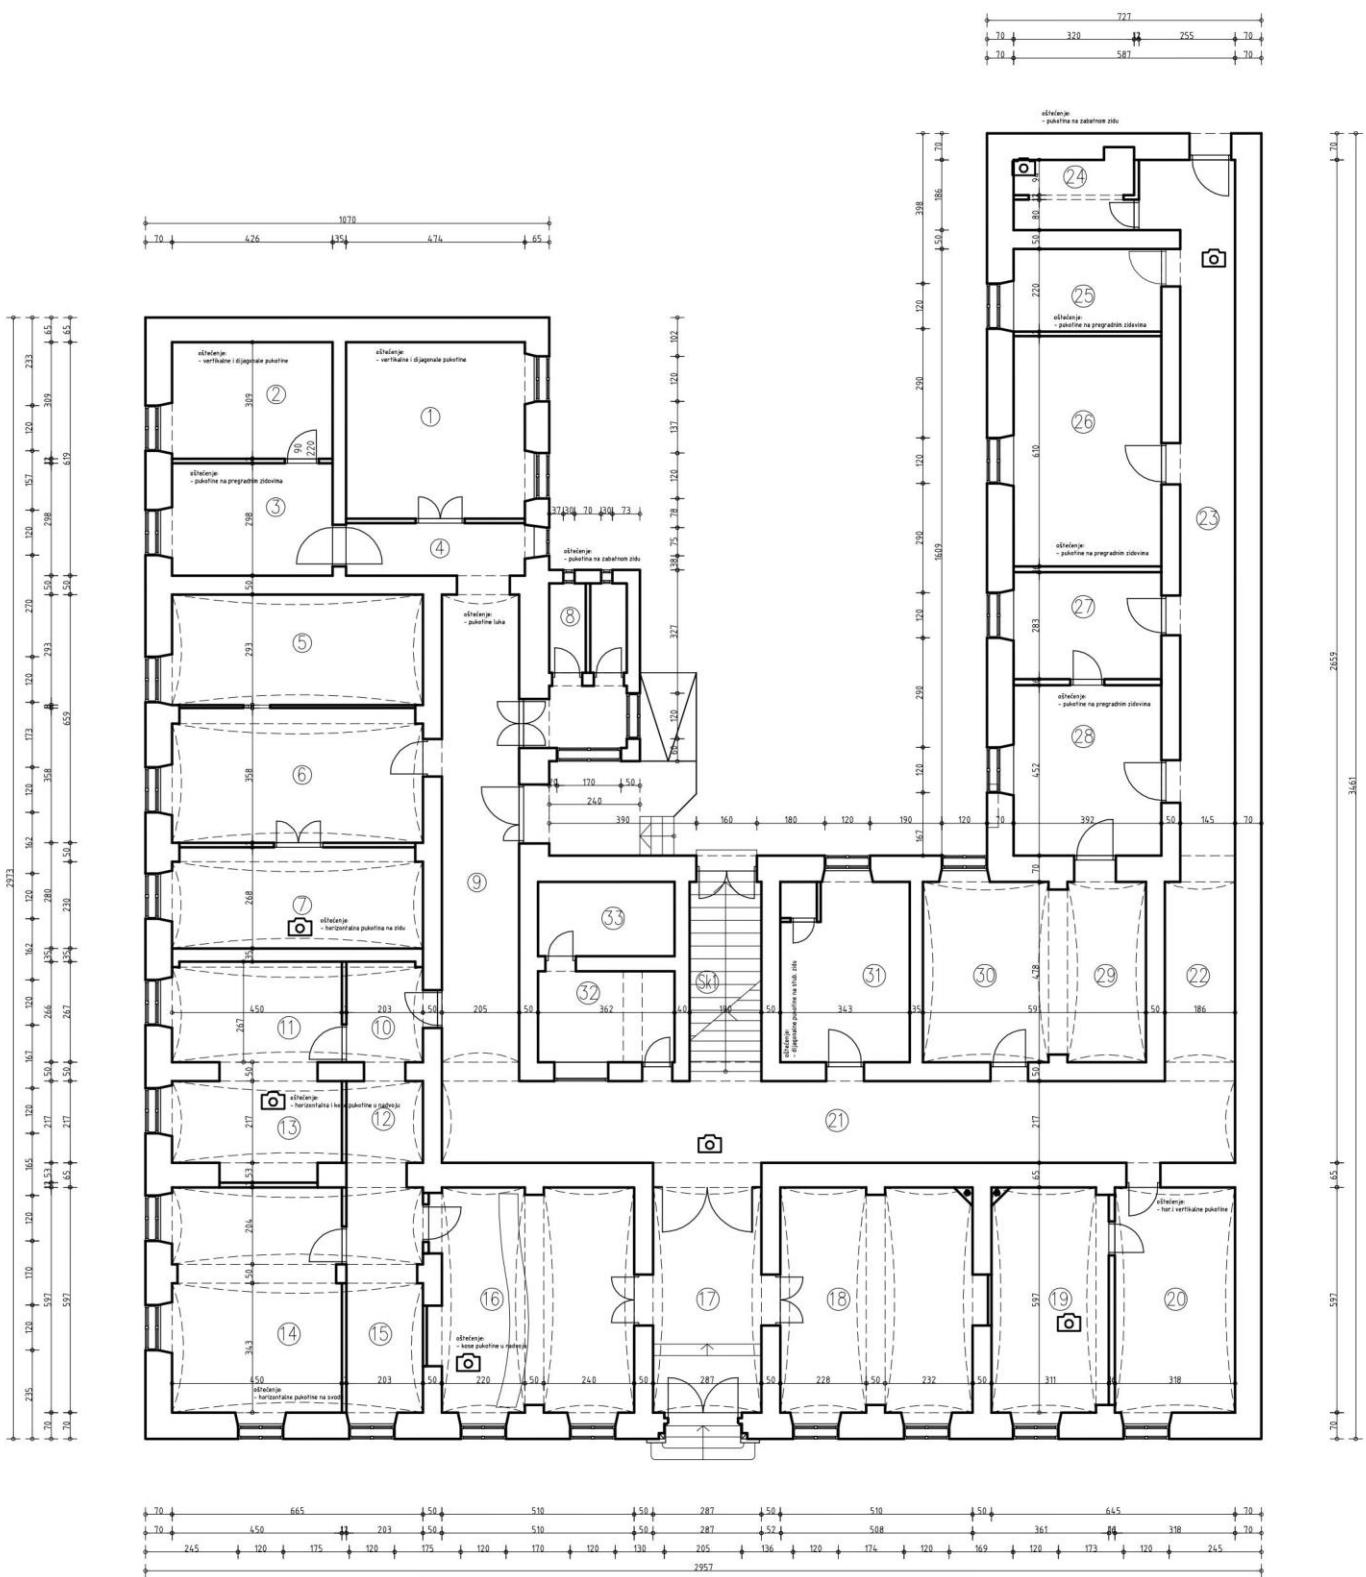
POSTOJEĆE STANJE
TLOCRT PRIZEMLJA 1:200

Etaža prizemlja nema konstruktivnog oštećenja i ima blaga oštećenja nekonstruktivnih elemenata. Oštećenja koja se javljaju na razini prizemlja su pukotine na pregradnim zidovima, pukotine na nadvoju i luku.

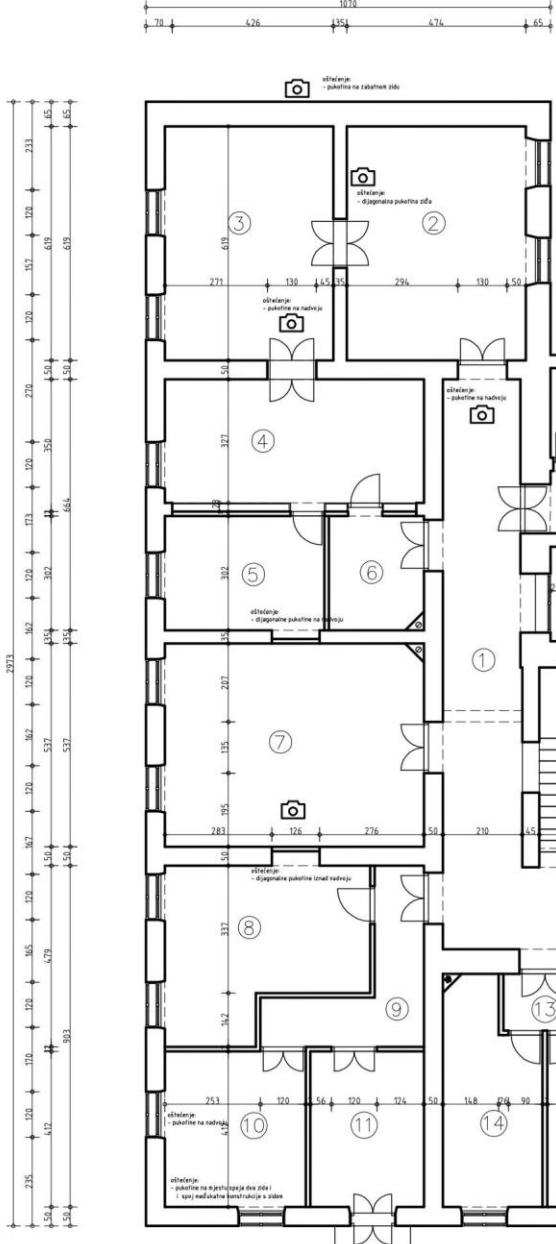
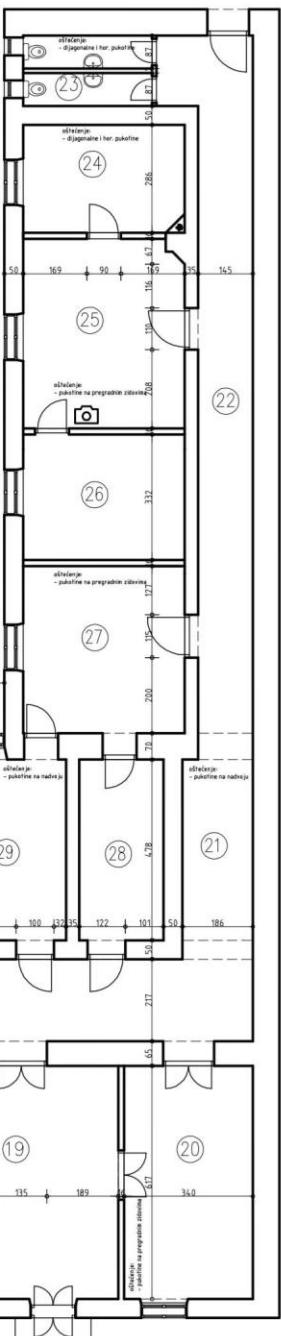
POSTOJEĆE STANJE
TLOCRT 1. KATA 1:200

Etaža prvog kata ima rasprostranjena blaga do umjerena oštećenja konstruktivnih elemenata i umjerene do teška oštećenja nekonstruktivnih elemenata. Oštećenja koja se javljaju na razini prvog kata su pukotine na pregradnim zidovima, pukotine na nadvoju, horizontalne pukotine na spoju zida i međukatne konstrukcije te pukotine na zabatnim zidovima.

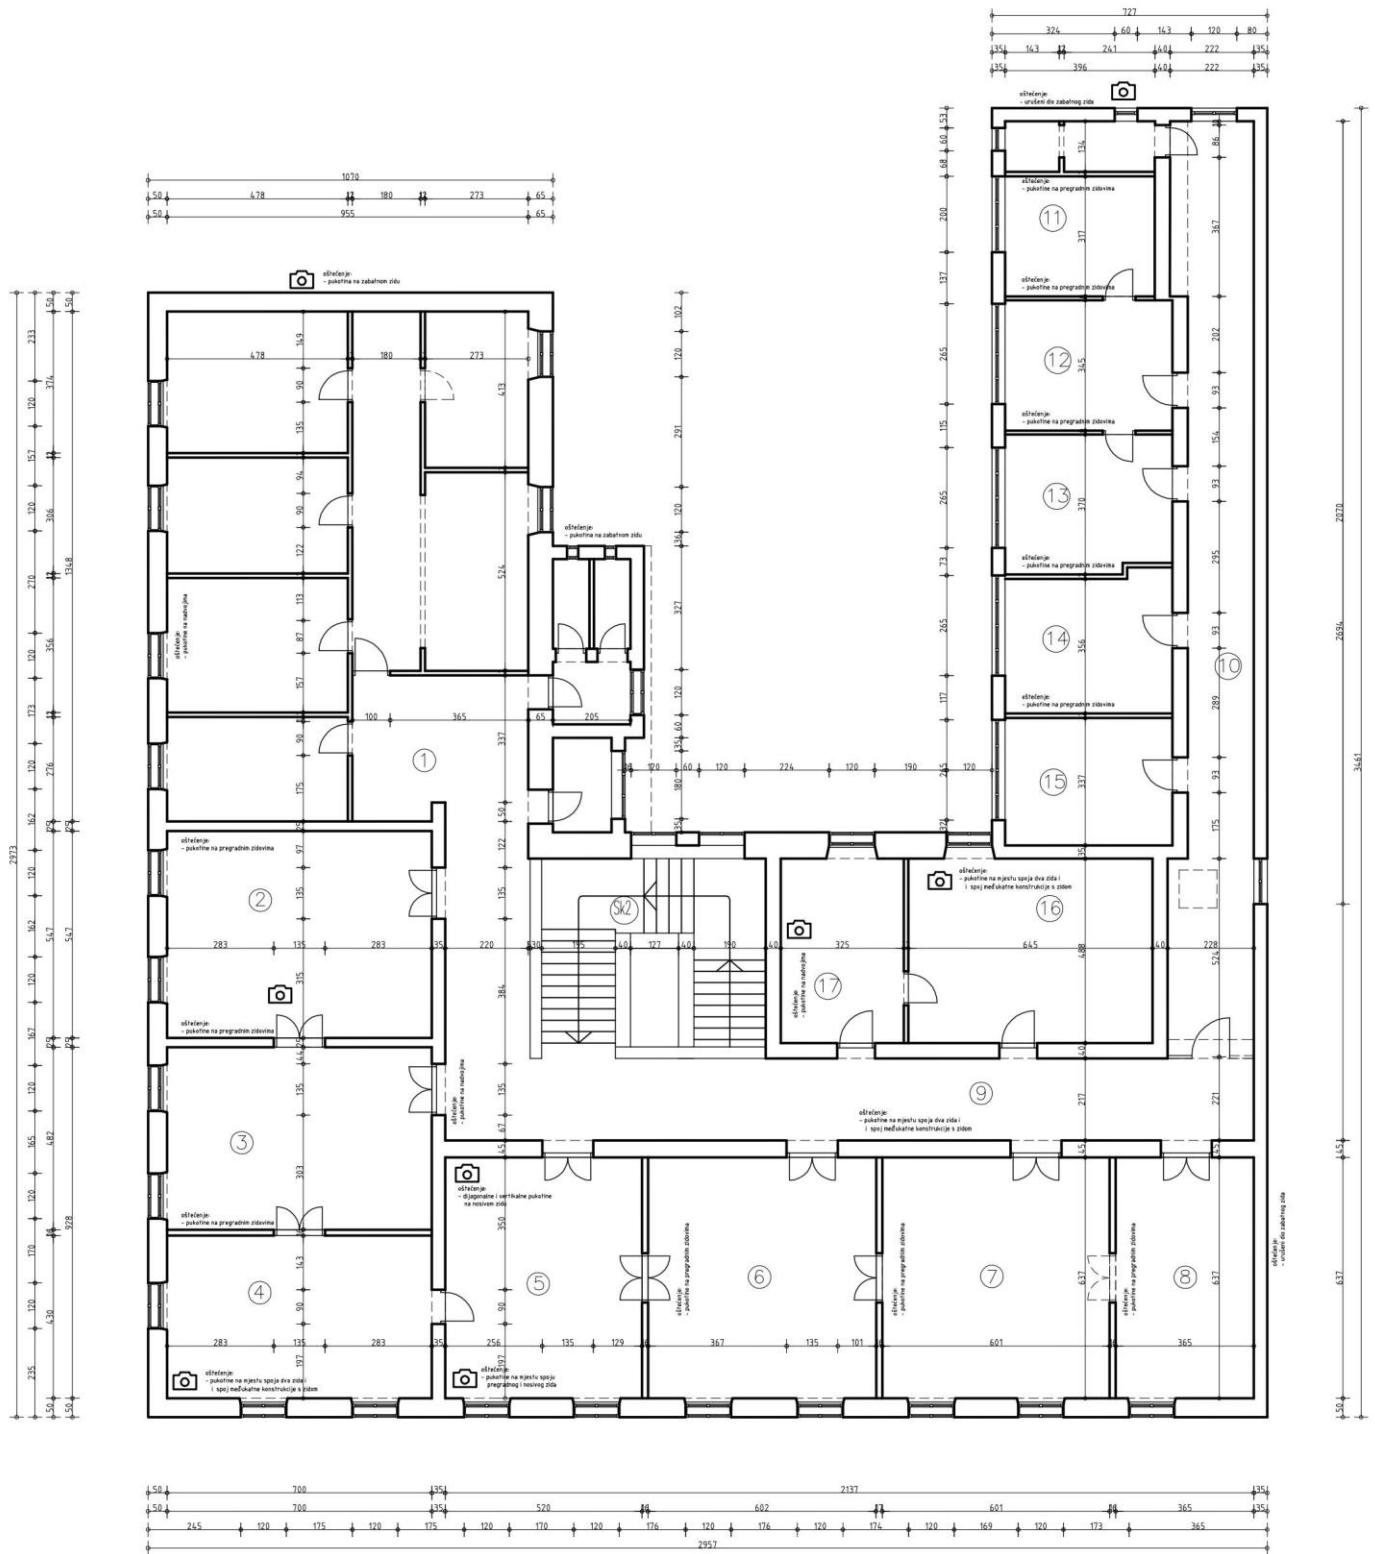
POSTOJEĆE STANJE
TLOCRT 2. KATA 1:200

Etaža drugog kata ima teška oštećenja nosivih elemenata i teška do vrlo teška oštećenja pregradnih zidova. U teško oštećenje 2. kata spada urušeni dio zabatnog zida i nadozida u razini potkrovlja, dijagonalne pukotine na nosivom zidu stubišta te pukotina na spoju zabatnih zidova.

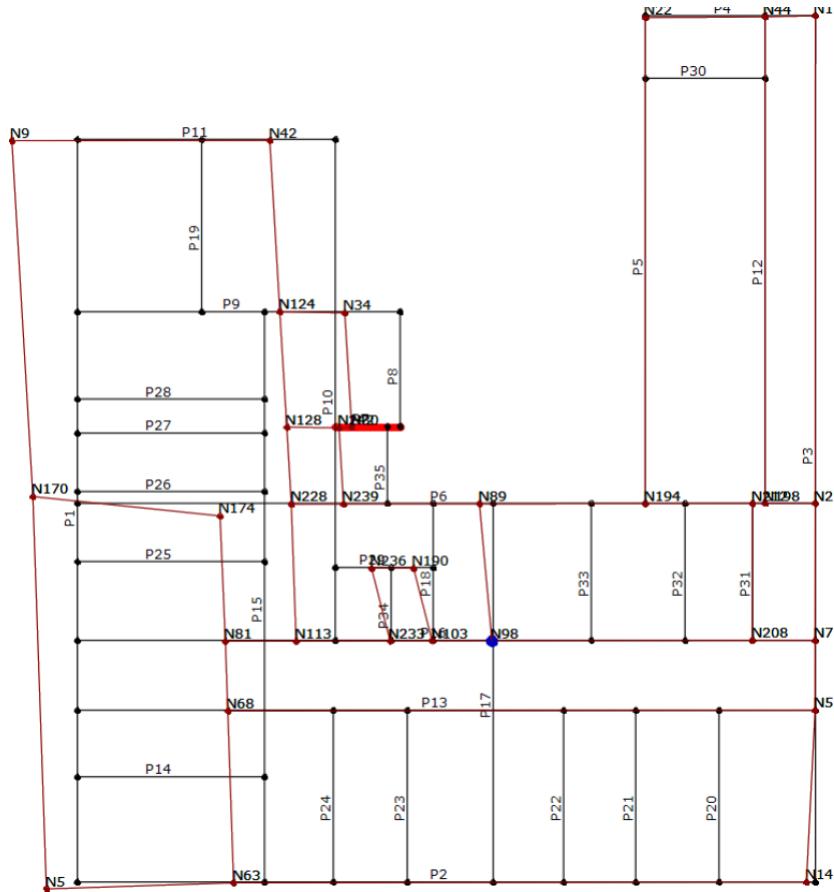
Slika 8.6 Tlocrt nosivih zidova s deformacijskom linijom za analizu br. 8

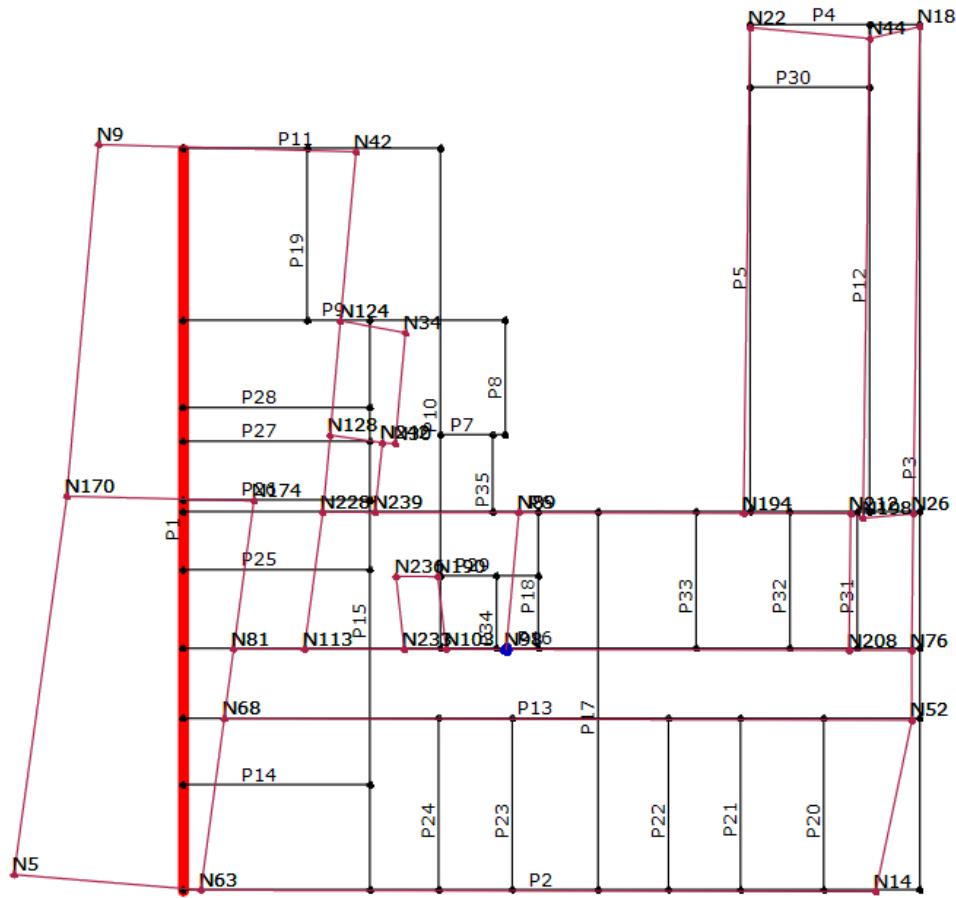
Slika 8.8 Tlocrt nosivih zidova s deformacijskom linijom za analizu br. 15

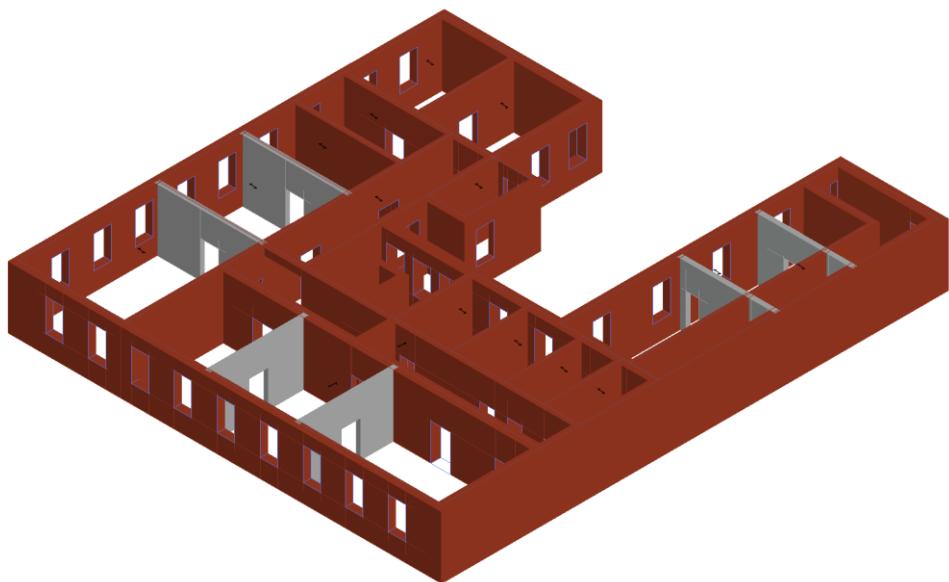
Slika 8.10 model 2. kata (pričaz novih ab zidova)

Model B predstavlja model građevine sa odabranim zahvatima ojačanja kojima se zadovolje uvjeti deformabilnosti iz 21 analiza. Jedno od prvih i osnovnih zahvata je promjena tipologije stropne konstrukcije odnosno odabir spregnutih ploča. Na taj se osigurava krutost u njihovoj ravnini. U izborniku zidnih elemenata, postoji mogućnost ojačanja zidova frcm sustavom ili torkret.. Sam 3muri nudi paletu odabira frcm rješenja za ojačanje zidova gdje spada katalog proizvoda proizvođača kao što su Mapei, Keracoll i ostalih. Osim ojačanja zidova u svakom bloku građevine, na mjestima pregradnih zidova, dodaju se armirano betonski zidovi debljine 25 cm, po cijeloj visini konstrukcije. U izborniku za ab zidove potrebno je definirati njihovu armaturu a nakon proračuna za navedene zidove program pokazuje da li postoji njihovo oštećenje ili ne. Ponovljanjem proračuna dobivamo bolje rezultate u odnosu na modelu A a sve ovisi o odabiru ojačanja. Takav postupak nam pokazuje koliko je dosta jednostavno napraviti sanaciju građevine u programu 3muri.

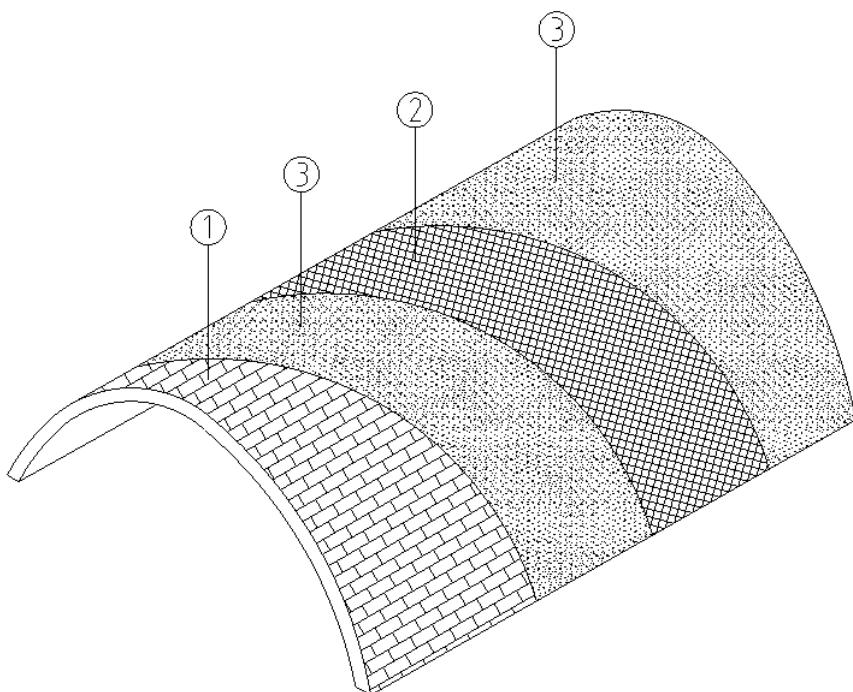
Slika 9.1 Ojačanje svodova FRCM sustavom

- uklanjanje svih slojeva sa svodova tj. čišćenje površine svodova
- saniranje svih pukotina (injektiranje pukotina i popravak fuga)
- priprema podloge za polaganje FRCM-a
- nanošenje morta visoke duktilnosti ojačan vlaknima
- ugradnja armaturne mrežice od staklenih vlakana u svjež mort
- mrežicu sidriti u obodne zidove sidrima
- izvesti zadnji sloj morta

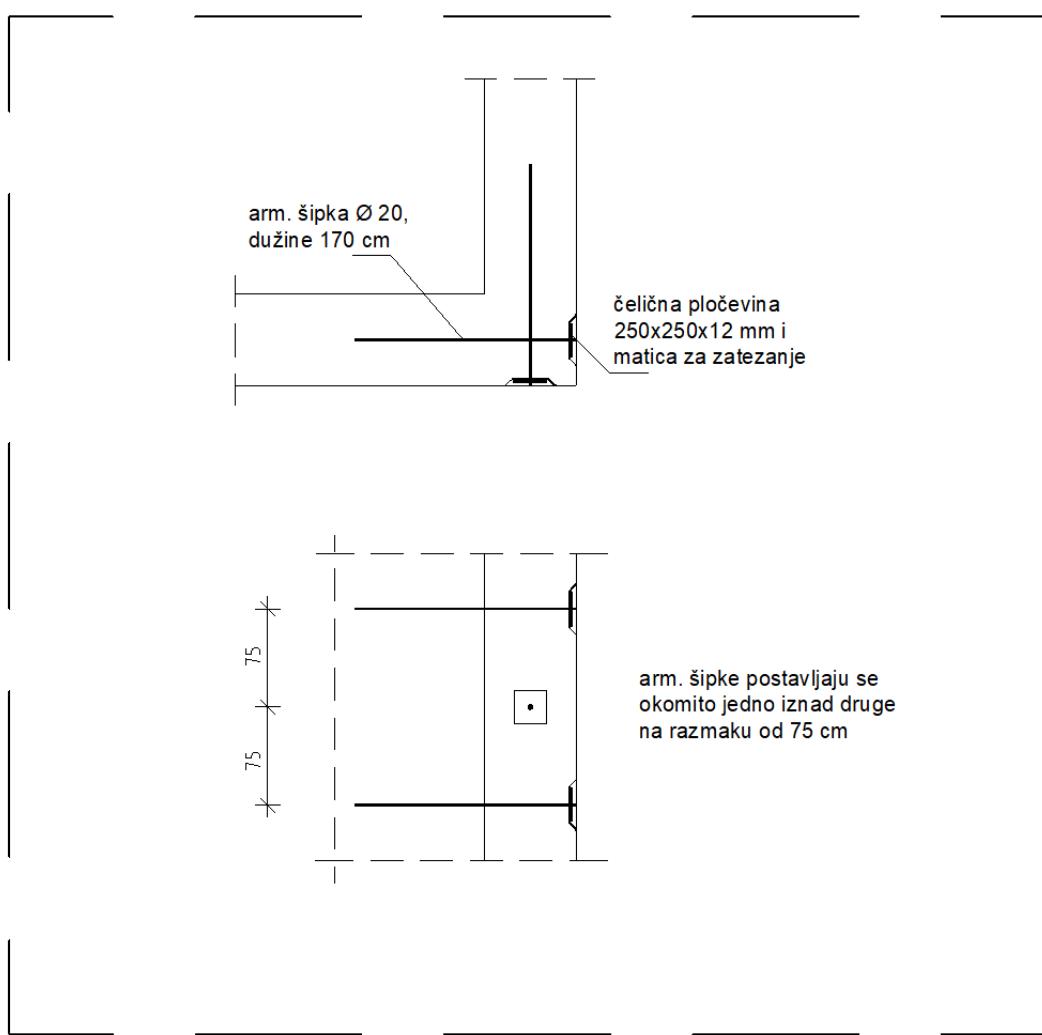
Slika 9.2 Detalj postavljanja zatega za ojačanje spojeva zidova

- bušenje rupa promjera 22 mm na visini od 75 cm
- čišćenje rupa
- pomoću kemijskog sredstva sidra se ankeriraju u zid

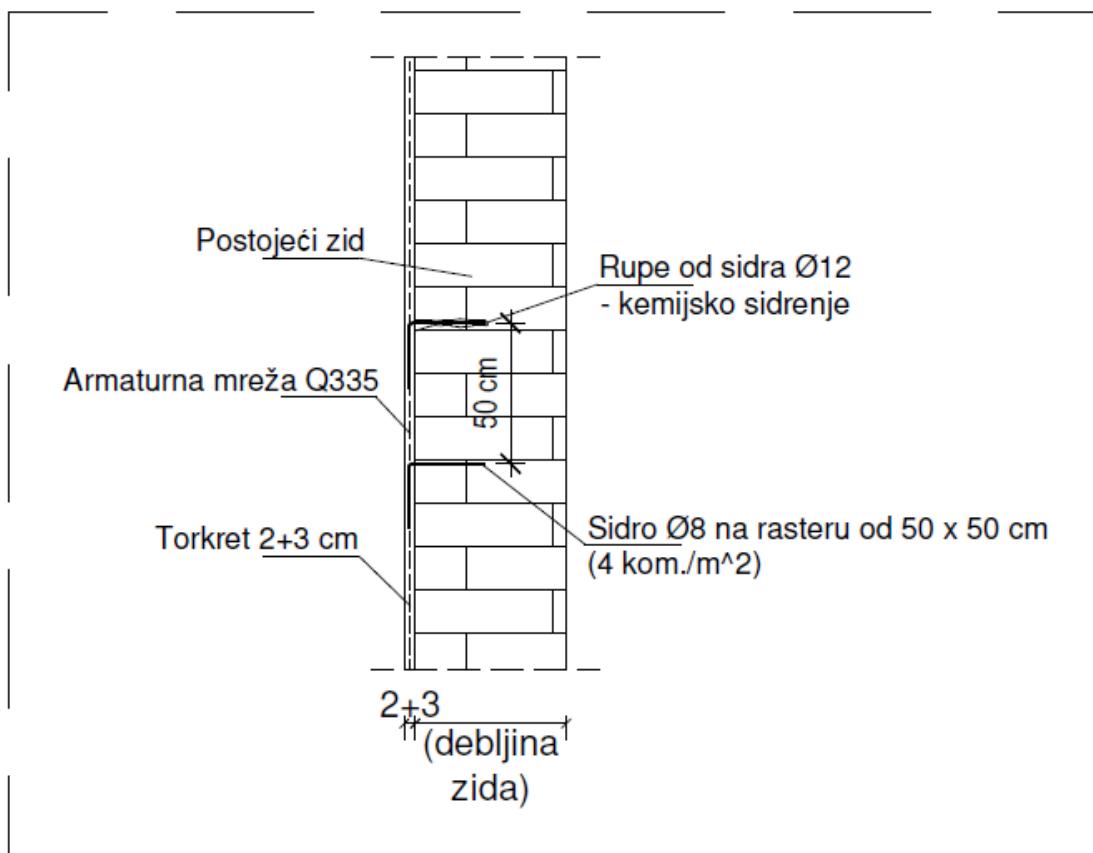
Slika 9.3 Presjek zida s torkretnom oblogom

Jedna od rješenja ojačanja građevine je izvedba AB torkretnih obloga na zidovima čime se značajno povećava nosivost na horizontalna djelovanja (potres). Tako ćemo globalno ojačati vertikalne elemente konstrukcije. Potrebno je ciljano torkretirati jer se tako utječe na krutost konstrukcije i posljedično na ponašanje konstrukcije uslijed horizontalnih opterećenja.

Izvedba tanke AB obloge s jednim slojem armaturne mreže (Q-335) kojom se značajno povećava nosivost na horizontalna opterećenja. Postupak izvedbe se sastoji od obijanje žbuke, postavljanja armature po svim zidovima te sidrenje u zidove šipkama, te na kraju postavljanje betonske obloge u vidu mlaznog betona.

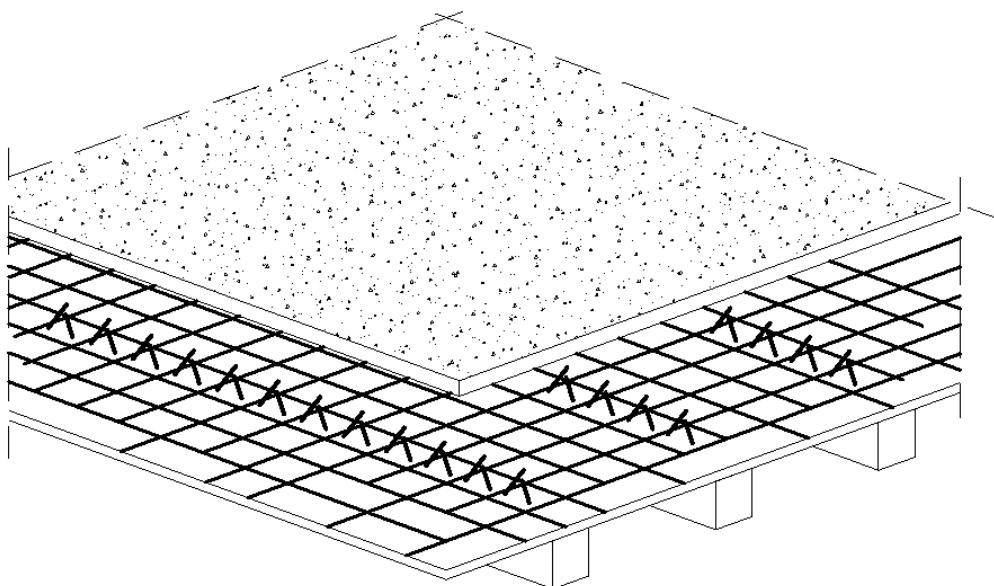
Slika 9.4 Prikaz spregnute konstrukcije (drvo-beton)

- Ukloniti sve slojeve podnih obloga osim drvenih greda i daščane oplate (ukoliko su neke grede i daščana oplata trule ili oštećene potrebno ih je zamijeniti novima)
- na daščanu podlogu postavlja se folija, te se kroz foliju i daske ubušuju vijci za sprezanje
- postavljane armature i ugradnja betona kvalitete C25/30 u debljini 6-8 cm
