# Sanacijske metode i konstruktivna obnova kapele Svetog Klementa u Kelemenu

Master's thesis / Diplomski rad

2024

**Sanacijske metode i konstruktivna obnova**  
**kapele svetog Klementa**

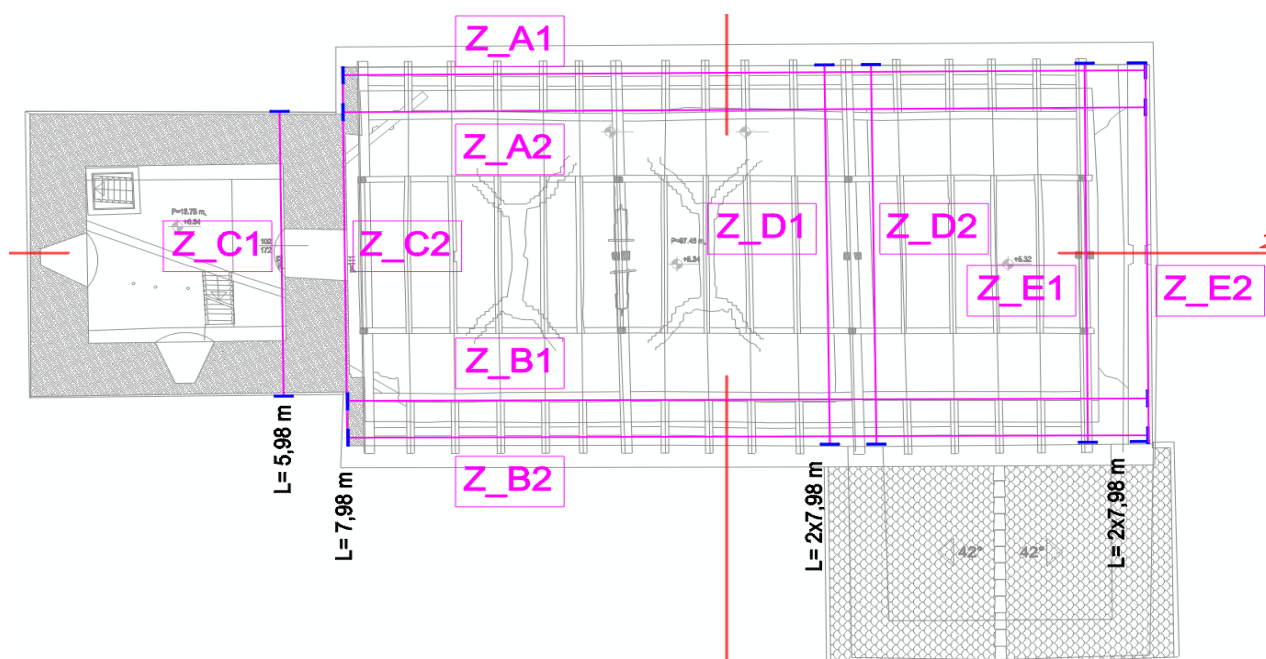
Slika 40. Prikaz tlocrta potkrovlja- sanacija zategama

U nacrtu pozicija zidova i svodova iznad pjevališta, prikazane su projektirane zatege u tlocrtu i na fasadama. Visina njihovog postavljanja definirana je tako da se izbjegnu otvori i konstrukcije lukova i nadvoja nad njima u tim zidovima. To je projektno određeno od kote + 4,90 na više, odnosno neposredno ispod profilacije vijenaca krovišta u prednjim i uzdužnim i zidovima kapele.

Sve navedene zatege nakon postavljanja zatežu se na max. 30 kN vlačne sile prednapona u njima.

Dimenzije poprečnog presjeka zatega osiguravaju da će zatega moći preuzeti povećanje sile u zatezi s početnih 30 kN prednapona na 110 do 115 kN (11 tona) u vrijeme budućeg mogućeg potresa. Pritisak betonskog kvadra ispod zatega na oslonačku površinu u zidu od opeke biti će približno 98 kN, što će uz dimenzije tog „kvadra“ od 30 x 38 cm i preraspodjelu momenta u pretežno centrični pritisak uslijed prilagodbe ležajne površine između betona i opeke iznositi 800 do 900 kN/m<sup>2</sup> (0,8 do 0,9 MPa).
