# Sanacijske metode i konstruktivna obnova kapele Svetog Klementa u Kelemenu

Master's thesis / Diplomski rad

DIPLOMSKI RAD br. 108/GRD/2024

**Sanacijske metode i konstruktivna obnova**  
**kapele svetog Klementa**

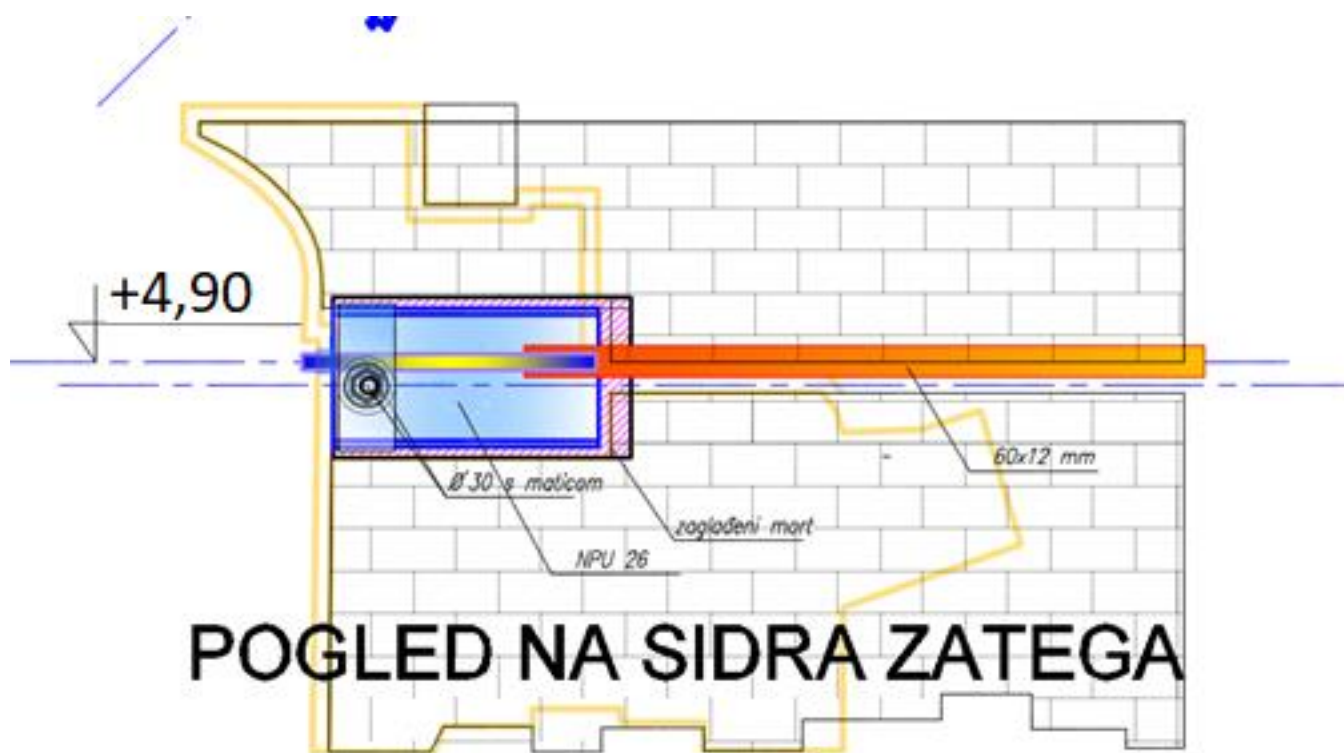
Slika 42. Slika sidra zatega

Ovdje su prikazani detalji uglovnih spojeva međusobno okomitih zatega na sudaru vanjskih zidova debljine oko 1 m.

Dimenzije poprečnog presjeka zatega osiguravaju da će zatega moći preuzeti povećanje sile u zatezi s početnih 30 kN prednapona na 110 do 115 kN (11 tona) u vrijeme budućeg mogućeg potresa. Pritisak betonskog kvadra ispod zatega na oslonačku površinu u zidu od opeke biti će približno 98 kN, što će uz dimenzije tog „kvadra“ od 30 x 38 cm i preraspodjelu momenta u pretežno centrični pritisak uslijed prilagodbe ležajne površine između betona i opeke iznositi 800 do 900 kN/m<sup>2</sup> (0,8 do 0,9 MPa).
