Sanacija i rekonstrukcija bastiona Starog grada Zrinskih u Čakovcu

Undergraduate thesis / Završni rad

**SANACIJA I REKONSTRUKCIJA BASTIONA
STAROG GRADA ZRINSKI U ČAKOVCU**

Varaždin, rujan 2016.

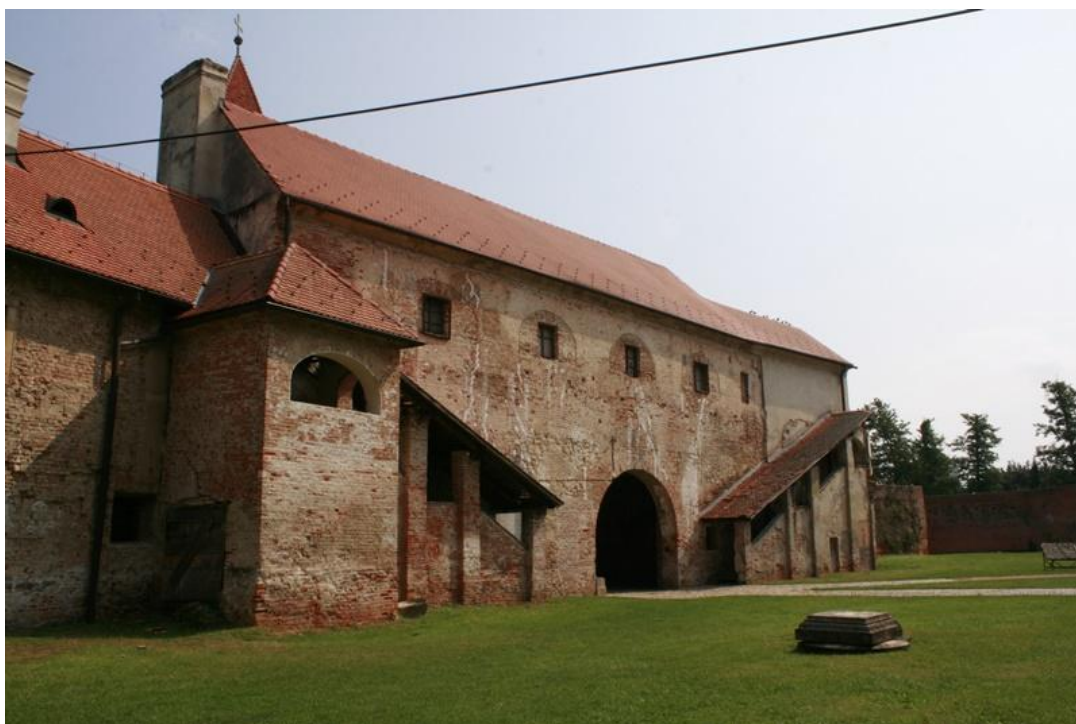
Slika 3.8. Dva bočna stubišta ulaznog bastiona

Preostali dio tlocrta je otvorena terasa, okružena zidanim bedemom na kojem je već projektirana, ali još nije izvedena povijesno i oblikovno pravilna konstrukcija grudobrana. Sa dvorišne strane bočno su na ovaj bastion dograđene konstrukcije dva natkrivena stubišta (slika 3.8.). Ona su u potpunosti statički sanirana krajem prošlog stoljeća, ali je neodržavanje i nekorištenje građevine doprinijelo vidljivim oštećenjima i propadanjima drvenih stuba, bočnih zidanih stupaca i parapeta, kao i elemenata klasičnog drvenog krovišta.

POZ 103a III, POZ 103b III - Dva postojeća bočna dvorišna stubišta, izvedena iz zidanih zidova i stupaca, drvenih stuba, te drvenog jednostrešnog krovišta (slika 4.17), već su pred kraj prošlog stoljeća konstruktivno sanirana, ali su od tada pretrpjeli štetu, u prvom redu zbog neodržavanja, te od padanja snijega sa visokog krovišta zgrade centralnog bastiona. Njihova sanacija svodi se na obnovu i sanaciju svih njihovih oštećenih elemenata u istim dimenzijama i materijalu.

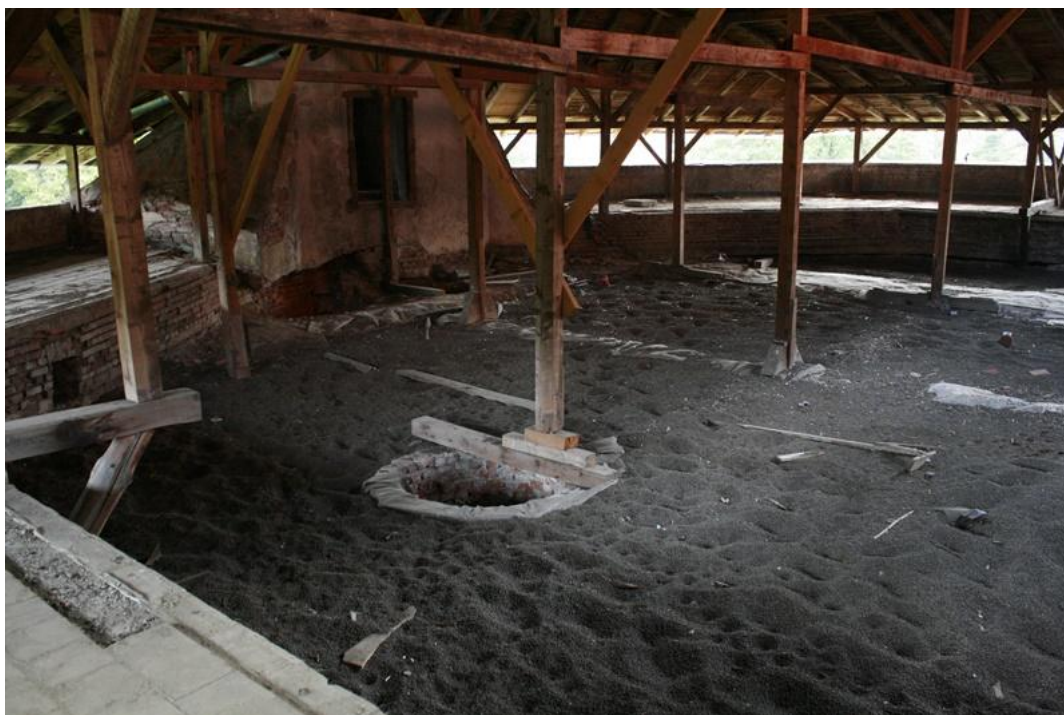
Slika 4.13. Pod natkrivene terase bastiona

POZ 200 III-PT - Sadašnje stanje konstrukcije centralnog ili ulaznog bastiona je takvo da je osnovna statička sanacija (ove III. dilatacije) projektirana i obavljena u 90-tim godinama prošlog stoljeća, ali bez završnih oblikovanja, kao što su pravilno izvedeni grudobrani na terasi bastiona, te izvedba svih podova. Sve prostorije zgrade u I. katu sada su bez bilo kakvih slojeva poda (slika 4.12.), a nad konstrukcijom svodova prizemlja, na terasi je stavljen zamjenski nasip od lakog granulata (slika 4.13.). U prethodnom projektu sanacije, projektirani su slojevi novog poda i s tim opterećenjem su kontrolirani svodovi prizemlja, kao i cijela konstrukcija bastiona, pa, budući da su oni pravilno odabrani, i ovim projektom su odabrani kao pod terase, uz neke minimalne korekcije, koje ne utječu na ukupnu težinu niti masu tog poda. Slojevi tog poda su, odozgo prema dolje: opeka u cementnom mortu, lagano armirani beton 8 cm, te najniže, do zidanog svoda, nasip od „thermoteca“.

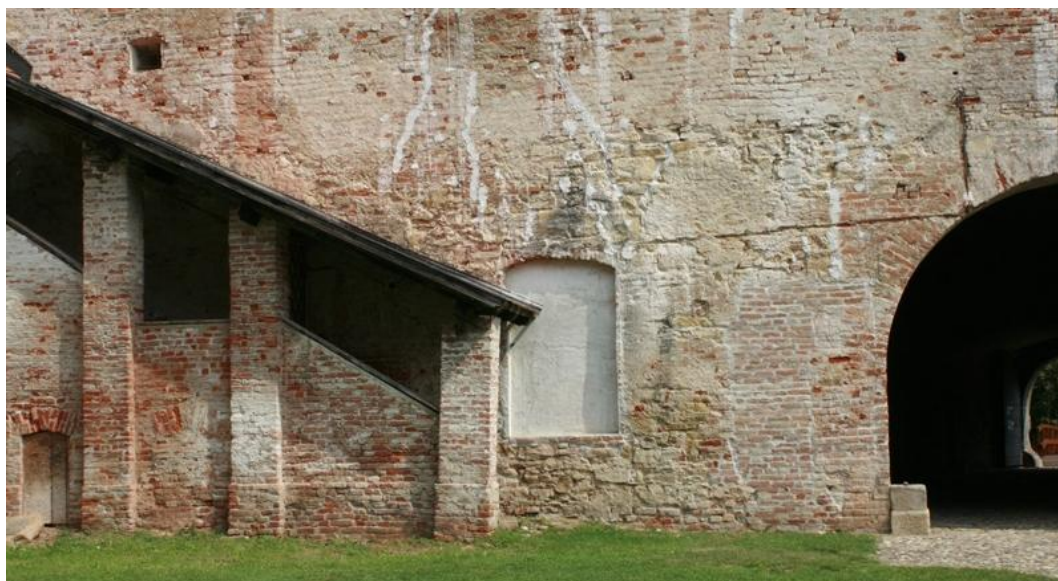
Slika 4.16. Zazidani otvora prozora u prizemlju

POZ 103 III-ZL - Postojeći zazidani otvor prozora prizemlja u dvorišnom zidu ulaznog bastiona (slika 4.16.), neposredno blizu lijevog dvorišnog stubišta, ovom se rekonstrukcijom neće ponovo otvoriti kao prozor, iako su još i ostavljeni dijelovi drvenarije prošlog prozora. Treba ga samo pravilno građevinski sanirati, bez bitnih statičkih zahvata.

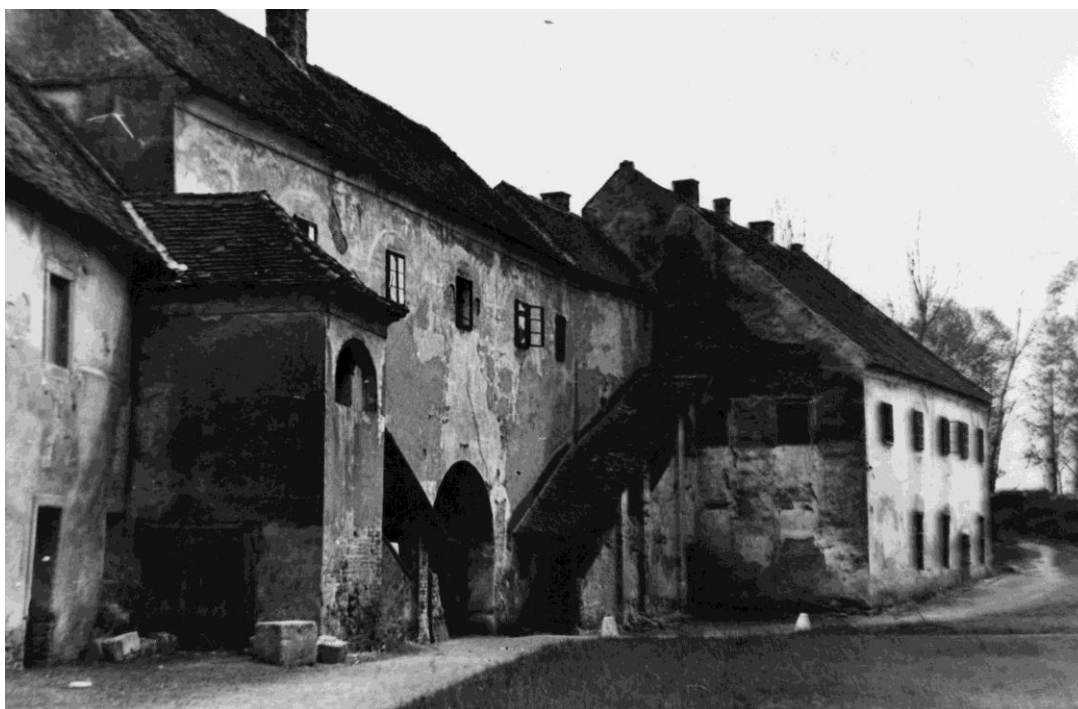
Slika 4.20. Zgrada iz 18. stoljeća

Na priloženoj slici vidljiva, a danas nepostojeća zgrada iz 18. stoljeća, rekonstruirana se prema dostupnim snimkama, nacrtima i nalazima temeljne konstrukcije. Zgrada bi u svemu, a posebno po vanjskim gabaritima i izgledu, trebala odgovarati povijesnim podacima o srušenoj zgradi iz 18. stoljeća. To znači da se sastoji iz dvije povezane cjeline:

Nova zgrada izvest će se u gabaritima i rasporedu osnovnih nosivih zidova kao stara, srušena. Materijal nosivih zidova je također zidano zide, ali omeđeno s armirano-betonskim vertikalnim i horizontalnim serklažima. Debljine tih zidova biti će iste ili slične odgovarajućim zidovima stare građevine, s tim da će najdeblji zidovi (100 i 95 cm)

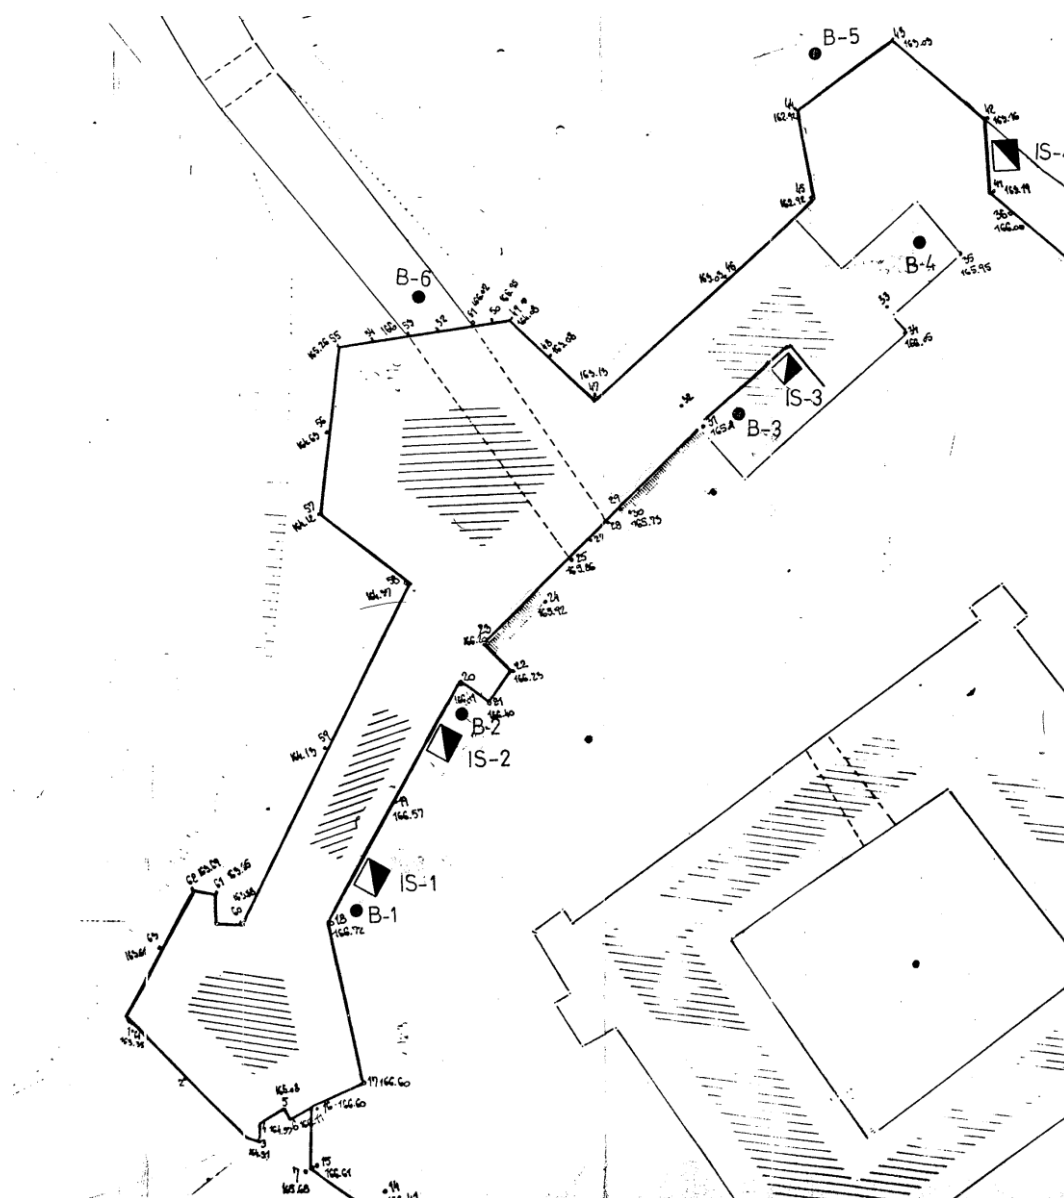
Slika 5.1. Položaj istražnih bušotina i sondažnih jama

U nastavku se prikazuju podaci o položaju istražnih bušotina i sondažnih jama (slika 5.1.), te geotehničke karakteristike i profili ispitivanog tla na temelju dokumentacije geotehničkog izvještaja o istražnim geotehničkim radovima na unutrašnjem jugoistočnom dijelu palače Stari grad Čakovec.
