Sanacija i rekonstrukcija bastiona Starog grada Zrinskih u Čakovcu

Undergraduate thesis / Završni rad

**SANACIJA I REKONSTRUKCIJA BASTIONA
STAROG GRADA ZRINSKI U ČAKOVCU**

Sara Zadavec, 5125/601

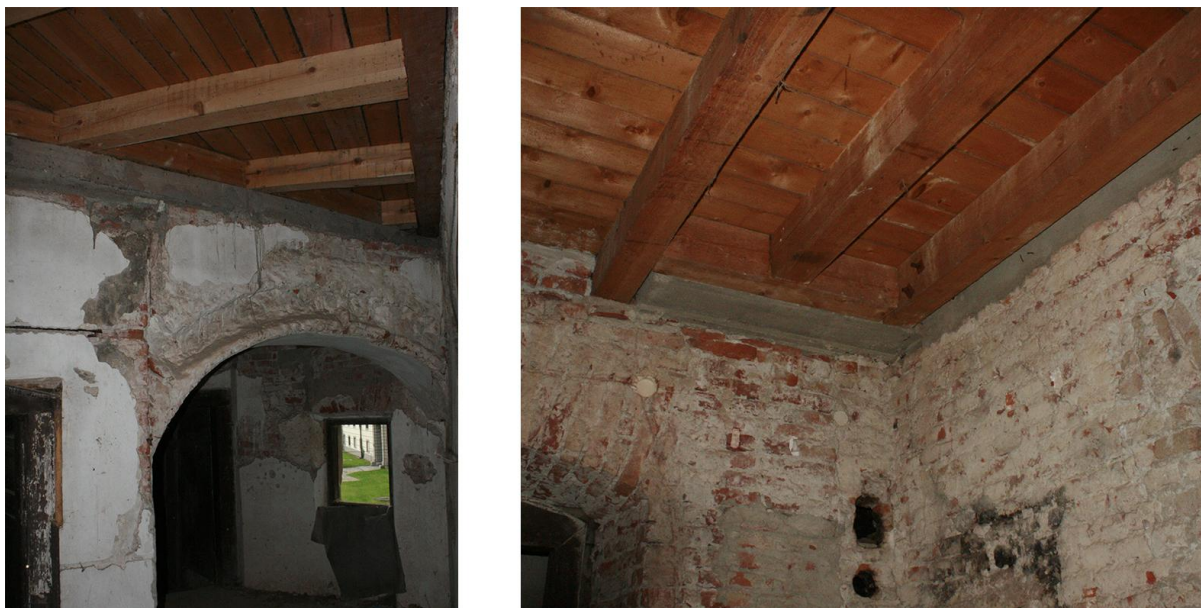
Slika 3.6. Ojačanje postojećih zidova I. kata

Prema dostupnoj dokumentaciji koja se bavi stanjem postojeće i projektiranjem sanacija II. dilatacije, sadašnja konstrukcija drvenog grednika stropa, drveno krovšte, te zidani dimnjaci i zidovi zabata potkrovlja već su sanirane „nove“ konstrukcije koje su početkom 90-tih zamijenile stare dotrajale iste dijelove te zgrade. Tada su vrhovi zidova kata ojačani i spregnuti horizontalno s a.b. gredama nad zidovima kata (slika 3.6.), te sa čeličnim zategama, sve u okviru iste statičke sanacije I. i II. dilatacije pred kraj prošlog stoljeća.

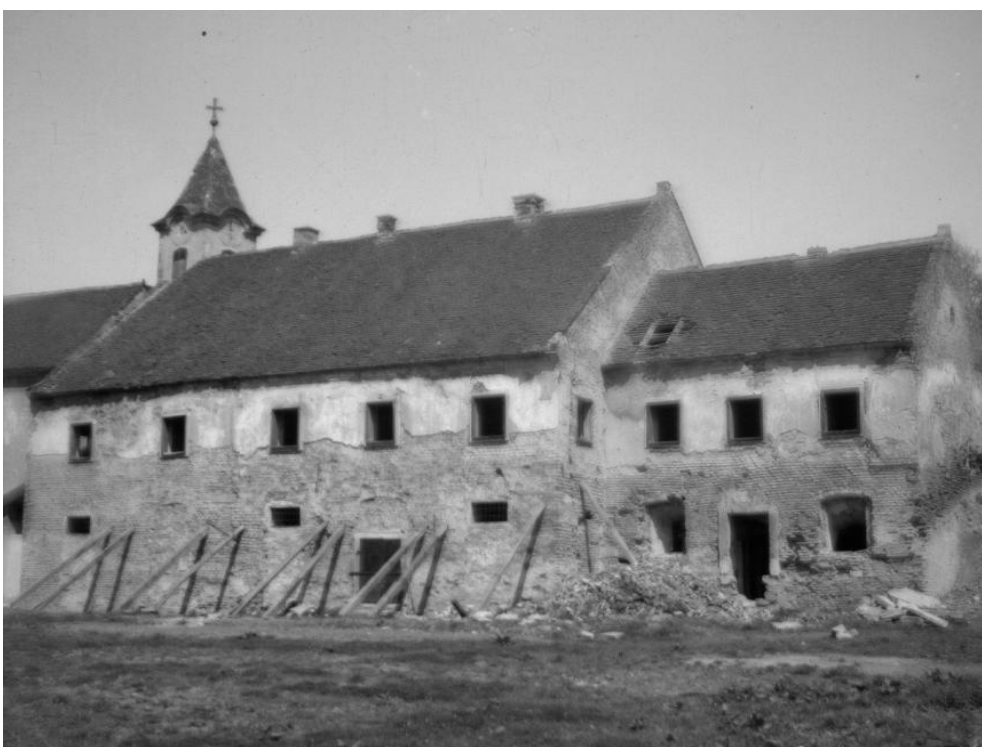
Slika 3.12. Srušena građevina iz 18.st.

Radi se o srušenoj zgradi iz 18. stoljeća (slika 3.12.), koja će se rekonstruirati a sada se sastoji samo od vanjskog zida bedema (kurtina) zidanog opekom bez grudobrana, između ulaznog i sjeveroistočnog bastiona, debljine oko 2,0 do 2,7 m. Prema dosadašnjim istraživanjima i sondažnim jamama, temeljen je približno između apsolutnih kota 161,90 i 162,40 mNm.

Dio te dilatacije do 70-tih godina je bila i zgrada građena u 18. stoljeću, ali je zbog opasnosti od urušavanja, srušena 1976. godine. Predviđena je rekonstrukcija ove zgrade u vidu njene replike koja će se također oslanjati na taj dio kurtine.

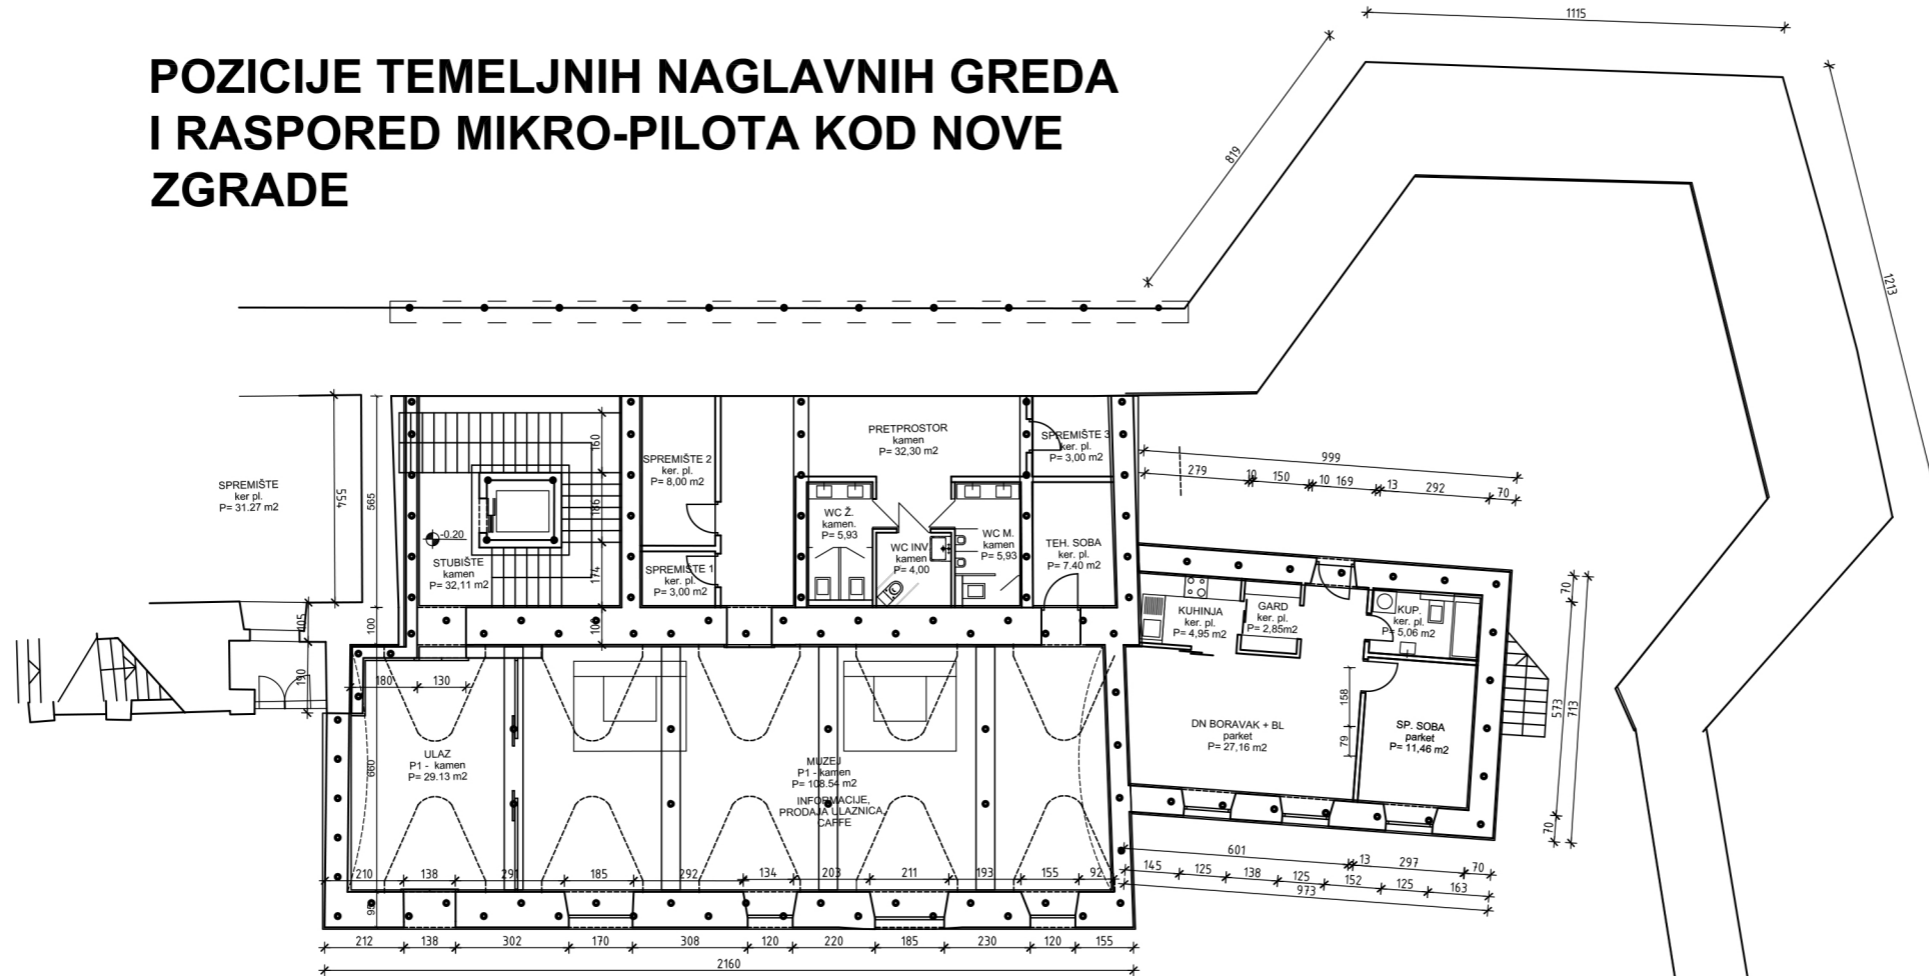
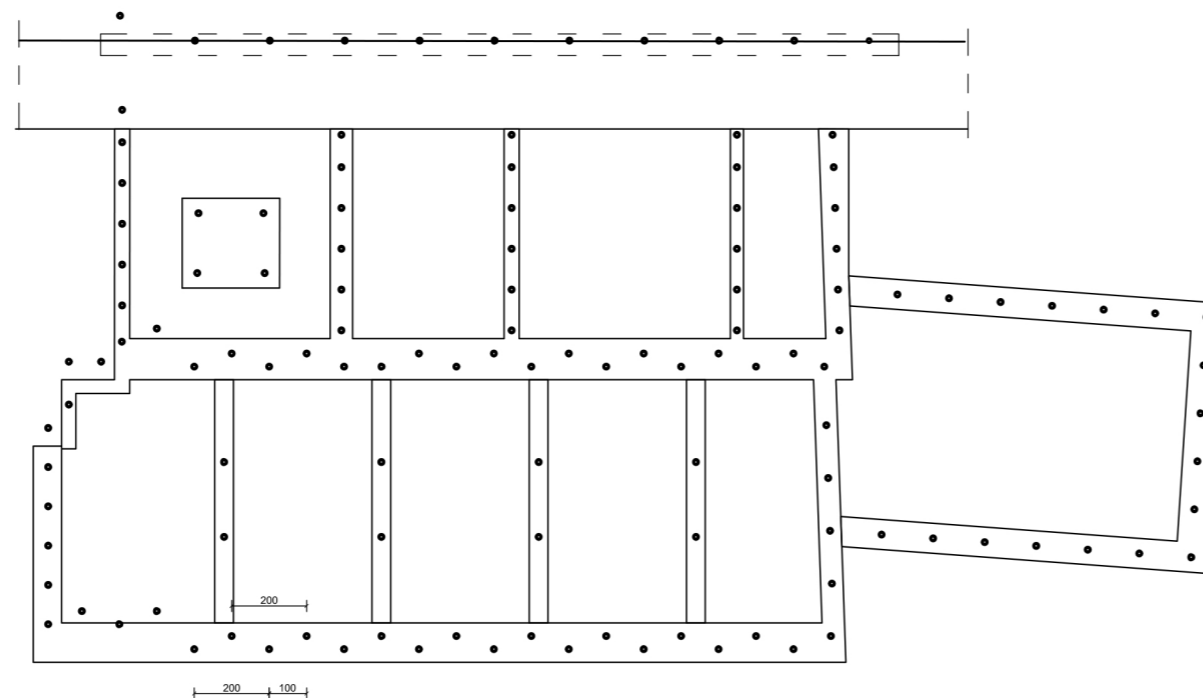
POZICIJE TEMELJNIH NAGLAVNIH GREDA I RASPORED MIKRO-PILOTA KOD NOVE ZGRADE

TLOCRT SAMO TEMELJNIH NAGLAVNIH GREDA I MIKRO-PILOTA
