# Sanacija klizišta na nerazvrstanoj cesti Cerje Obadići u općini Gornje Jesenje

Undergraduate thesis / Završni rad

Završni rad br. 377/GR/2019

Nikolina Čižmeković, 2006/336

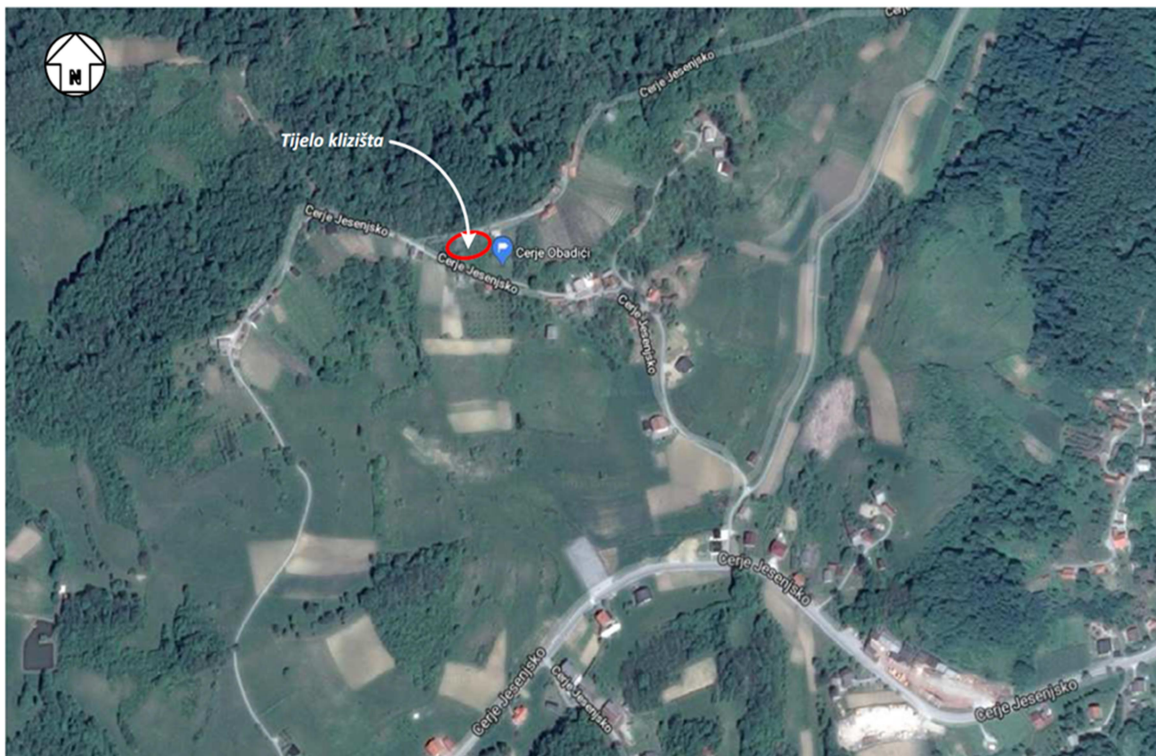
Slika 7. Položaj i orijentacijski prikaz smjera i veličina kliznog tijela na lokaciji Cerje Obadići

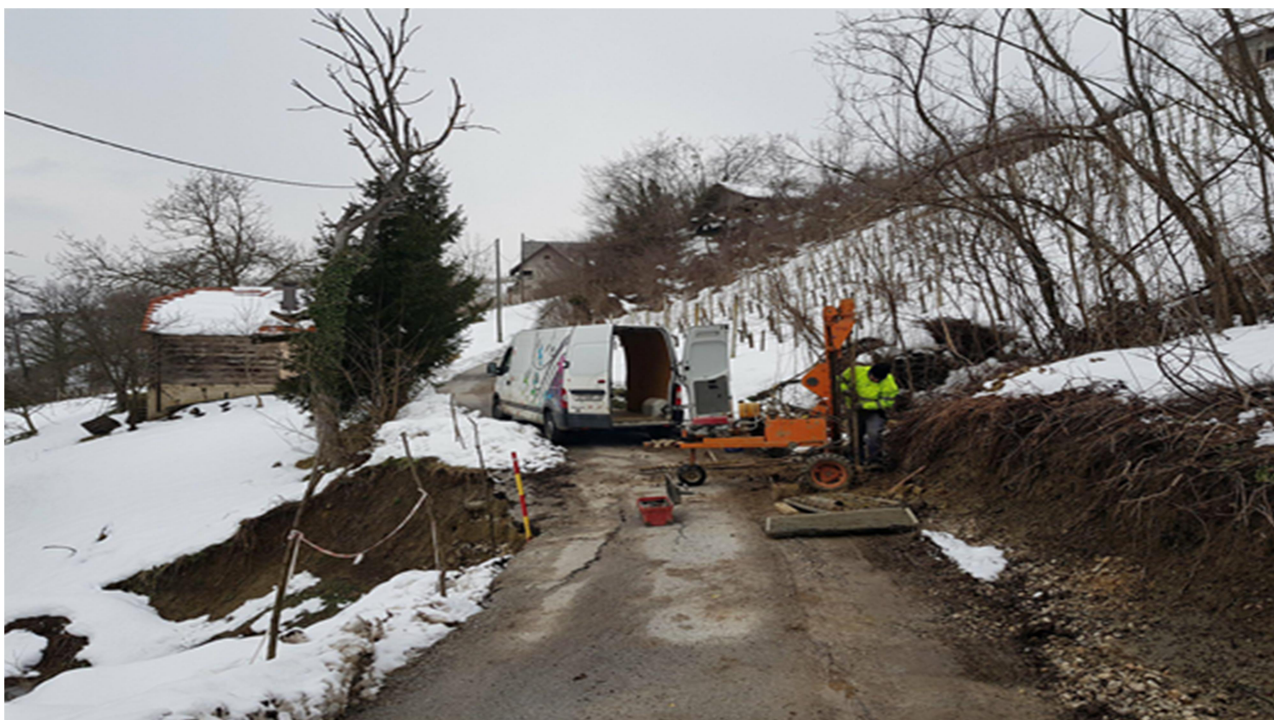
Tijekom terenskih istražnih radova (slika 13.) obavljena je terenska AC klasifikacija tla, uzimani su neporemećeni i poremećeni uzorci tla, te je praćena pojava i razina podzemne vode prilikom istražnih radova.

Slika 13. Izvođenje terenskih radova istraživanja

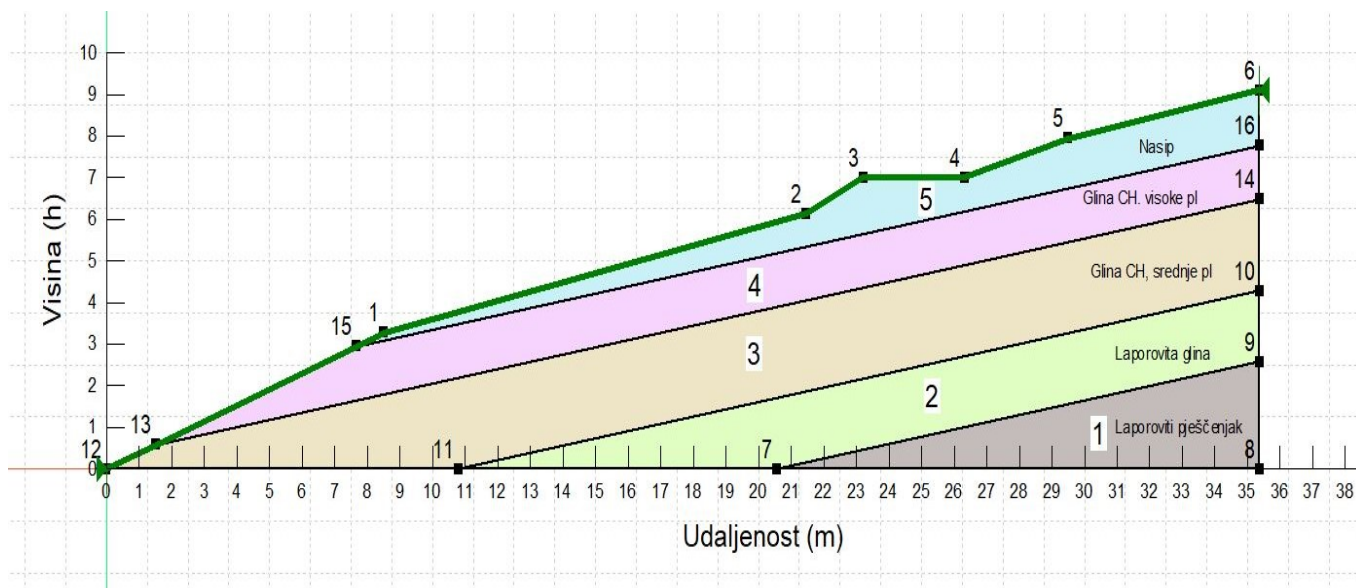
Presjek je podijeljen u pet slojeva.

Laporoviti pješčenjak, laporovita glina, glina srednje plastičnosti, glina visoke plastičnosti te nasip.

Slika 16. Presjek podijeljen u pet slojeva

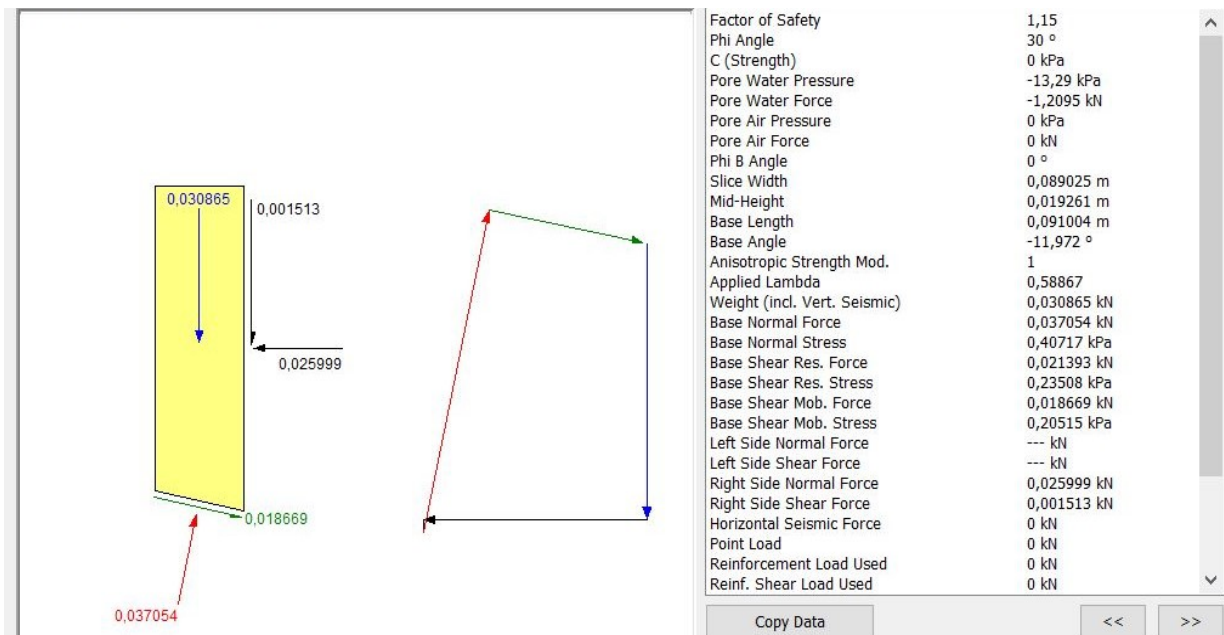
- horizontalna komponenta sile:  $F_H=0,5 \cdot \alpha \cdot S \cdot W=0,5 \cdot 0,18g \cdot 1,2 \cdot 1,0 \cong 0,11g$
- vertikalna komponenta sile:  $F_V=0,5F_H=0,5 \cdot 0,11g \cong 0,055g$

Slika 20. Slika prikazuje Bishopovu metodu

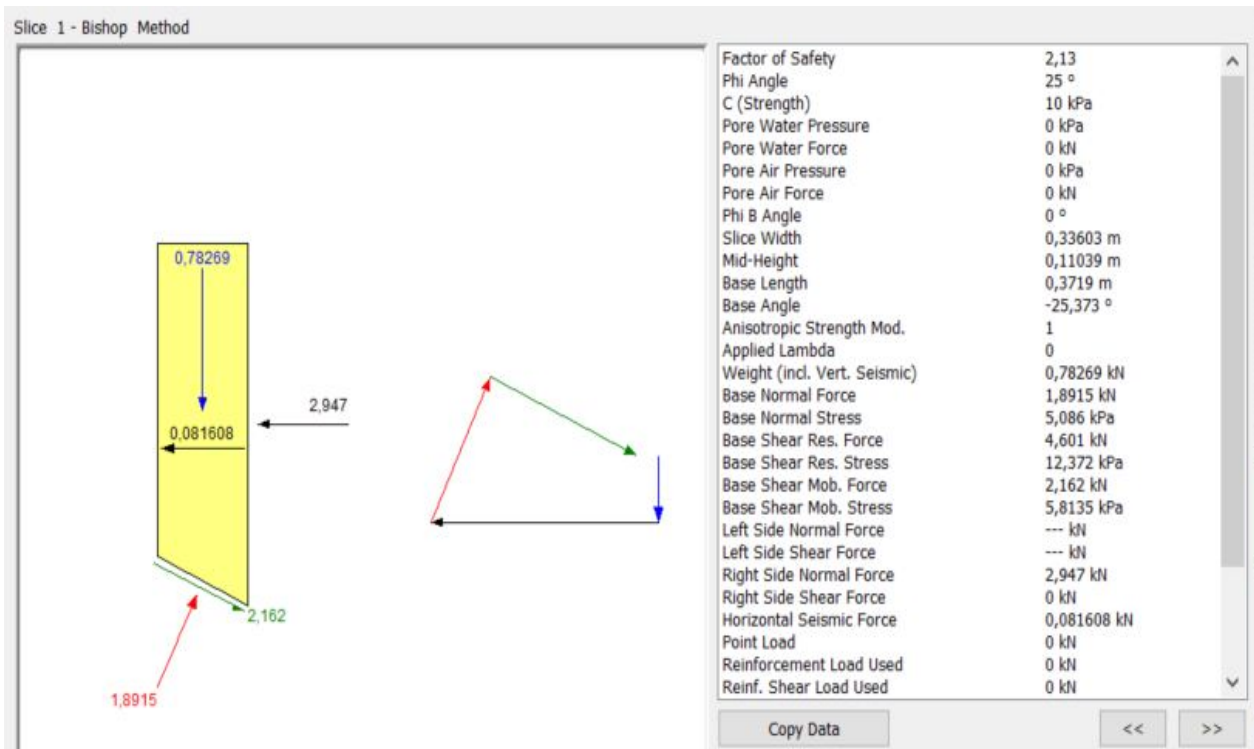
Slika 22. Slika prikazuje Bishop metodu

U ovoj analizi program je koristio Bishopovu metodu. (slika 21) Bishopova metoda je pojednostavljena metoda, zadnja je od metoda u povijesnom razvoju metoda granične ravnoteže još primjerena proračunima bez korištenja računala. U izravnom obliku razvijena je za kružne klizne plohe. U toj metodi kreće se od izraza za globalnu ravnotežu momenata sila, zanemaruje se ravnoteža u horizontalnom smjeru, te se zanemaruje razlika vertikalnih komponenti međulamelarnih sila koje djeluju na jednu lamelu.

Zbog karaktera ceste, ekonomske opravdanosti zahvata, te uvjeta u tlu preporučuje se sanaciju izvesti na način:
