Undergraduate thesis / Završni rad

Završni rad br. 377/GR/2019

Sanacija klizišta na nerazvrstanoj cesti Cerje Obadići u Općini Gornje Jesenje

Nikolina Čižmeković, 2006/336

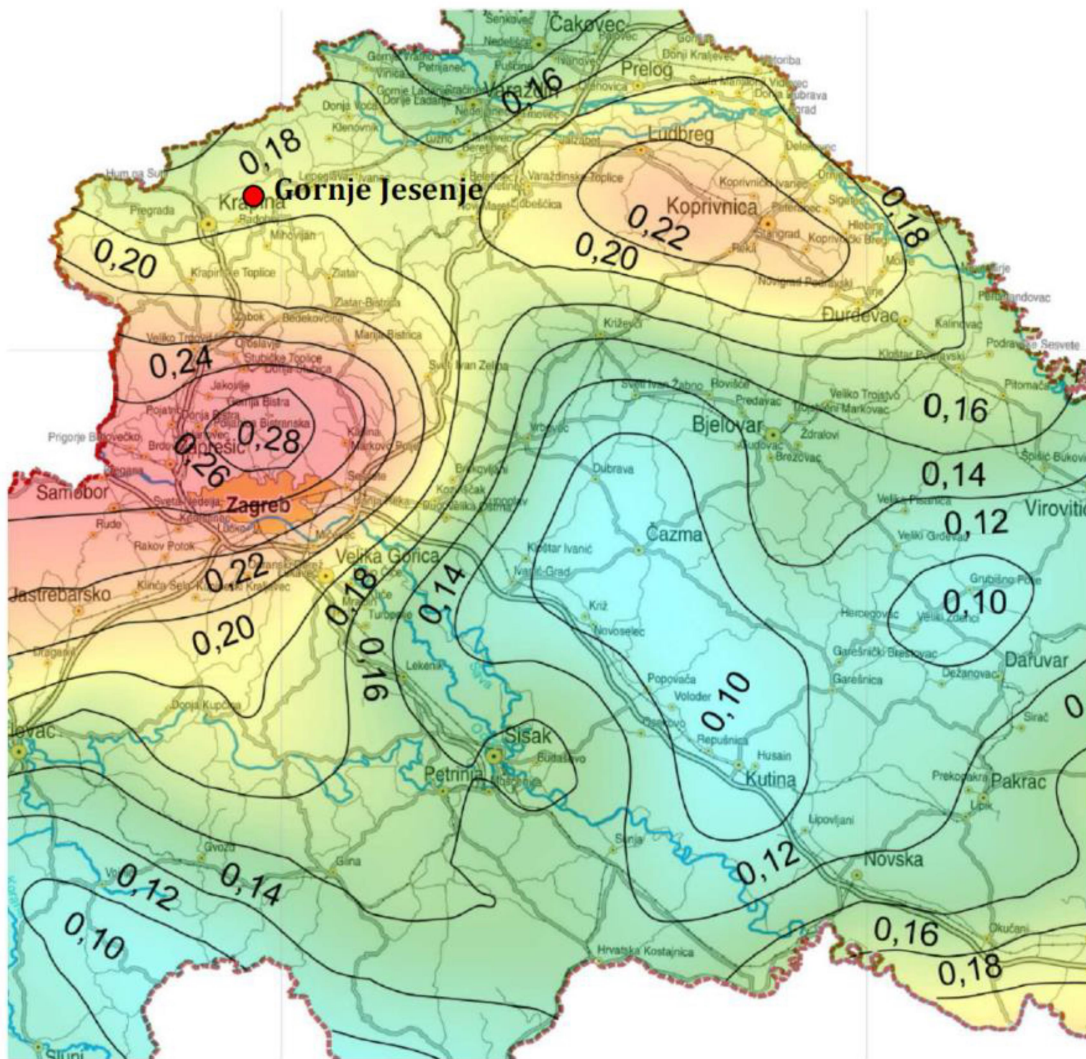
Slika 19. Prikaz seizmičkog područja

Prema karti seizmičnosti, za područje na kojem se nalazi istraživana lokacija, osnovni stupanj seizmičnosti za 500-godišnji povratni period je 7° prema MCS ljestvici.
