Sanacija klizišta glinokopa Đurđevićev brijeg u Bedekovčini

Undergraduate thesis / Završni rad

GLINOKOP DURĐEVIĆEV BRIJEG BEDEKOVČINA

U ovom završnom radu prikazani su izvedeni geotehnički istražni radovi na glinokopu Duređevićev brijeg kod Bedekovčine koji nužno prethode izradi sanacijskog projekta relevantnog dijela ugrožene padine. Osim geotehničkih istražnih radova, rad sadrži fotografije koje prikazuju stanje prije bilo kojih već izvedenih zahvata te neke fotografije tijekom izvođenja istražnih radova, odnosno prikazani su destabilizirani dijelovi padine na fotografijama. Rad sadrži posebne uvjete za građenje izdane od pojedinih tijela sa priloženim obavijestima istih. Prikazano je postojeće stanje predmetne lokacije na kojoj se planira zahvat u prostoru. U radu je prikazan projektni zadatak i tehničko rješenje, odnosno opis planiranog zahvata, sanacija padine. Detaljnije je opisan sanacijski koncept, odnosno formiranje pokosa s nekoliko bermi i prihvat i odvodnja površinskih i procjednih voda. Nadalje, obavljena su geodetska snimanja i mjerenja bespilotnom letjelicom. Projekt je usklađen s odredbama posebnih zakona i propisa te prostornog plana.

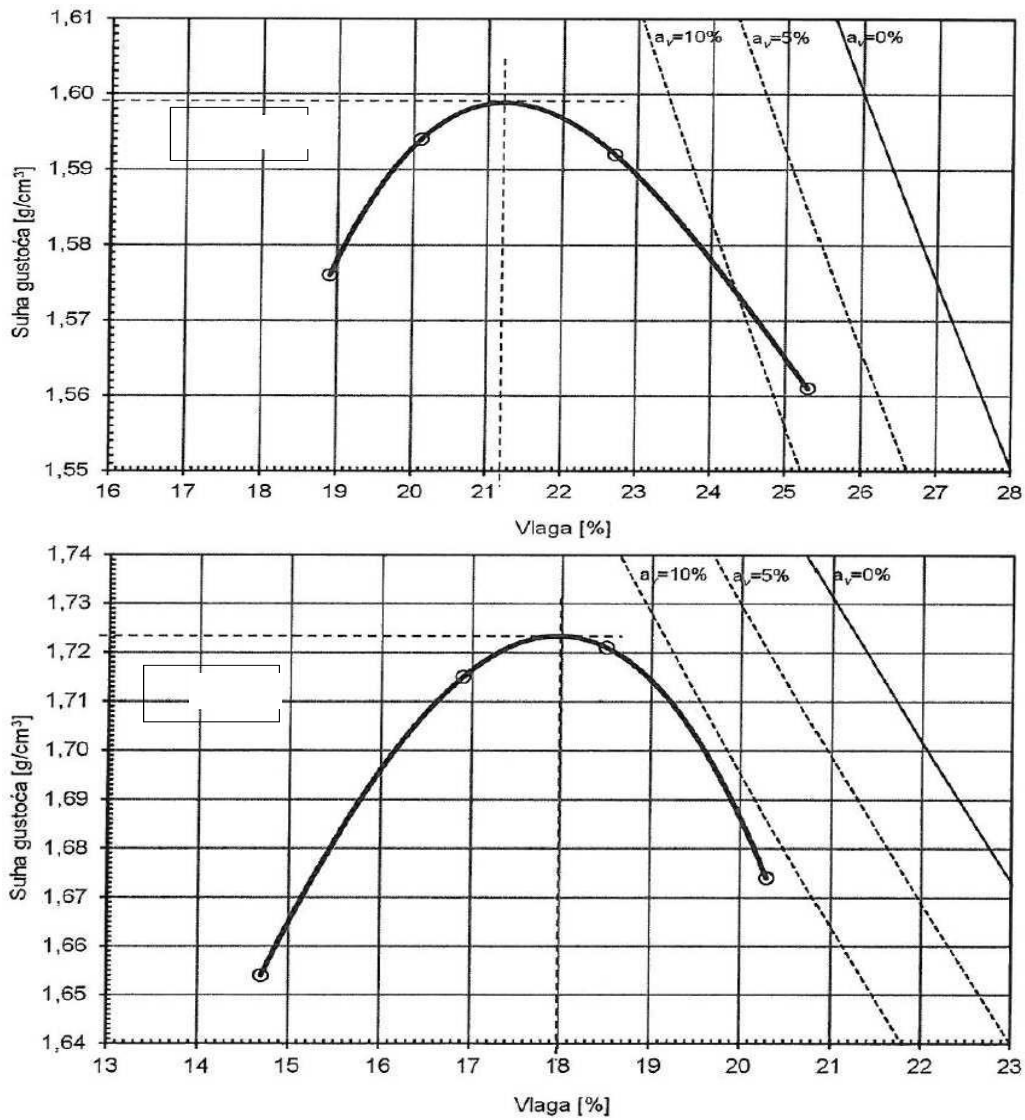
Rezultati ispitivanja oba uzoraka potvrdili su da je materijal kvalitetan i pogodan za ugradnju u tijelo kontroliranog zbijenog nasipa, a optimalna vlaga materijala kod ugradnje trebala bi biti između 18 i 21,2 %, odnosno u prosjeku $W_{opt} = 20\%$ (slika 7.8.) jer će se pri tome moći postići prosječna gustoća tla u suhom stanju $1600 \leq 1700 \text{ kg/m}^3$.

Slika 7.8. Rezultati Proctorovog pokusa (uzorci iz SJ-1 i SJ-2) [1]

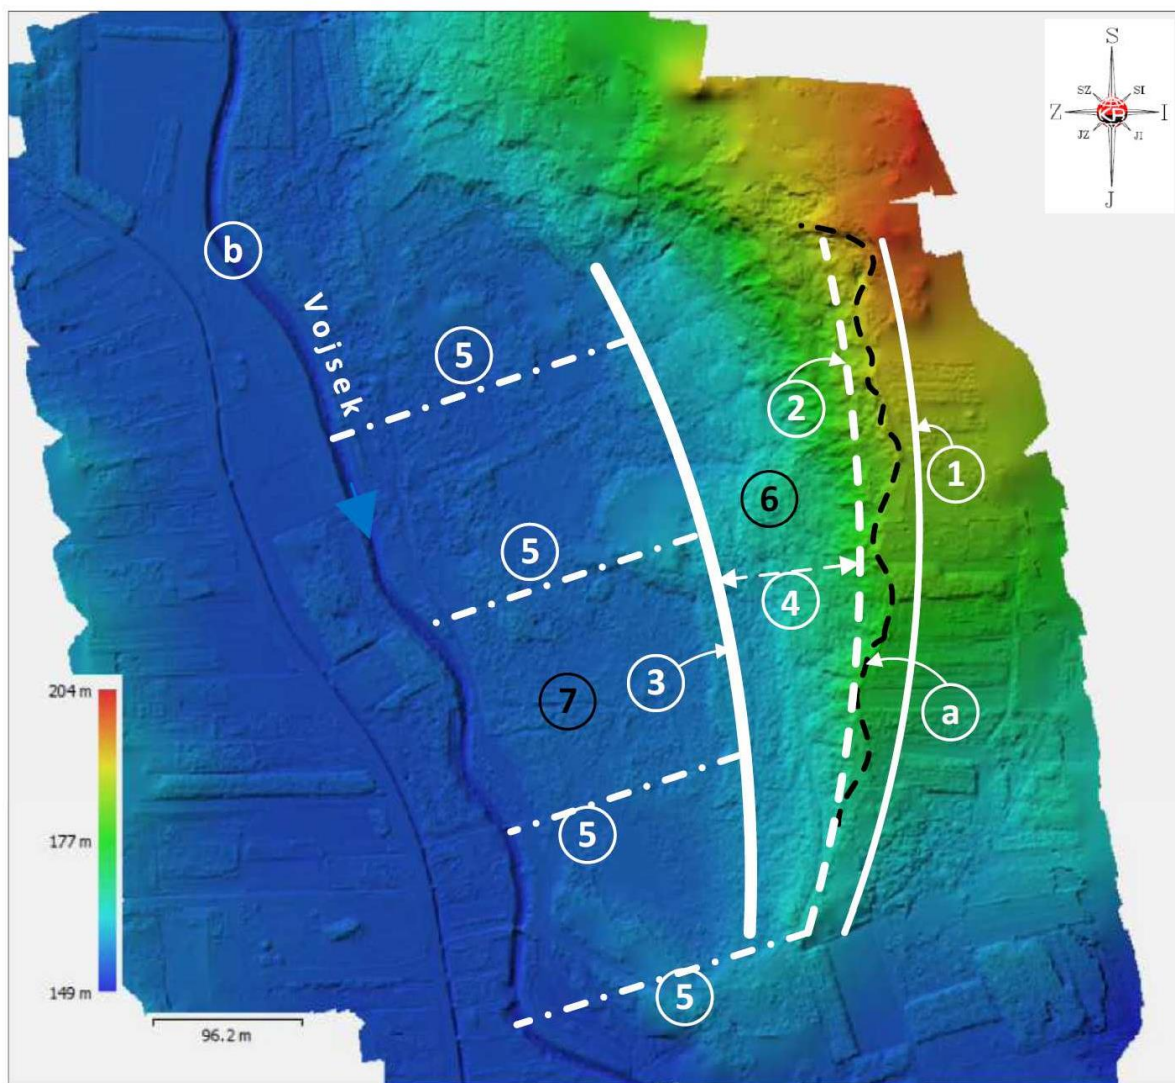
Pojednostavljeni shematski prikaz glavnih elemenata sanacije klizišta (slika 8.1.). Prikaz je iscrtan na podlozi s hipsometrijskim razlučenim prostorom i u ovoj fazi sanacije se odnosi samo na južni dio glinokopa, odnosno klizišta).
