Sanacija klizišta glinokopa Đurđevićev brijeg u Bedekovčini

Undergraduate thesis / Završni rad

Završni rad br. 370/GR/2019

GLINOKOP ĐURĐEVIĆEV BRIJEG BEDEKOVČINA

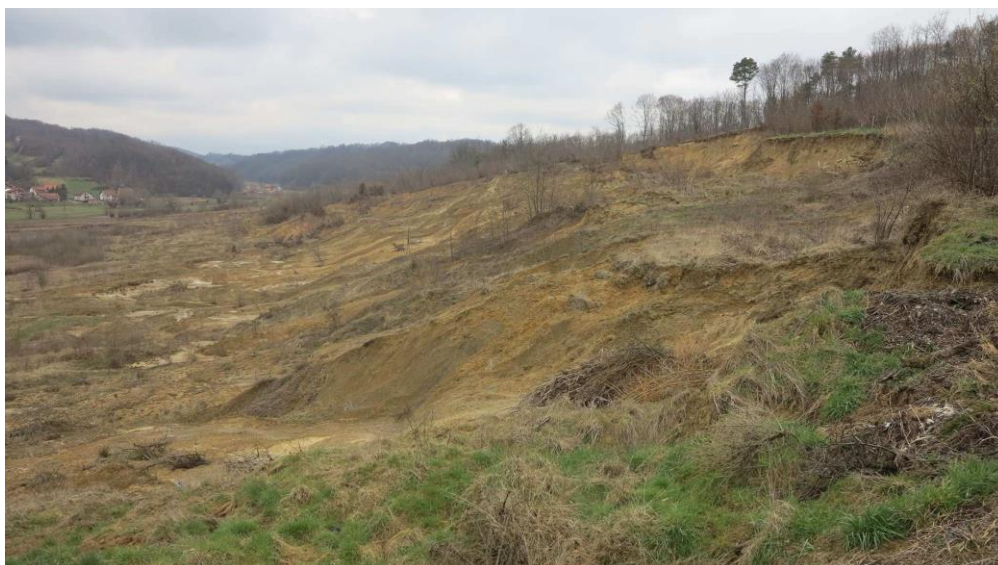
Zasjecanje u nožični zasjek prouzročilo je destabilizaciju padine. Korisnik/koncesionar glinokopa morao je poduzeti nešto u svezi sa sanacijom odnosno

Slika 1.2. Pogled duž glinokopa [1]

stabilizacijom klizišta. Prije više od 10 godina poduzete su neke mjere s ciljem stabilizacije klizišta pa je tom prilikom nastalo Tehničko izvješće s prijedlogom sanacijskog rješenja(Varaždin,2006.godine). Sanacijski radovi prema tom izvješću izvedeni su tek djelomično i bez očekivanog učinka.

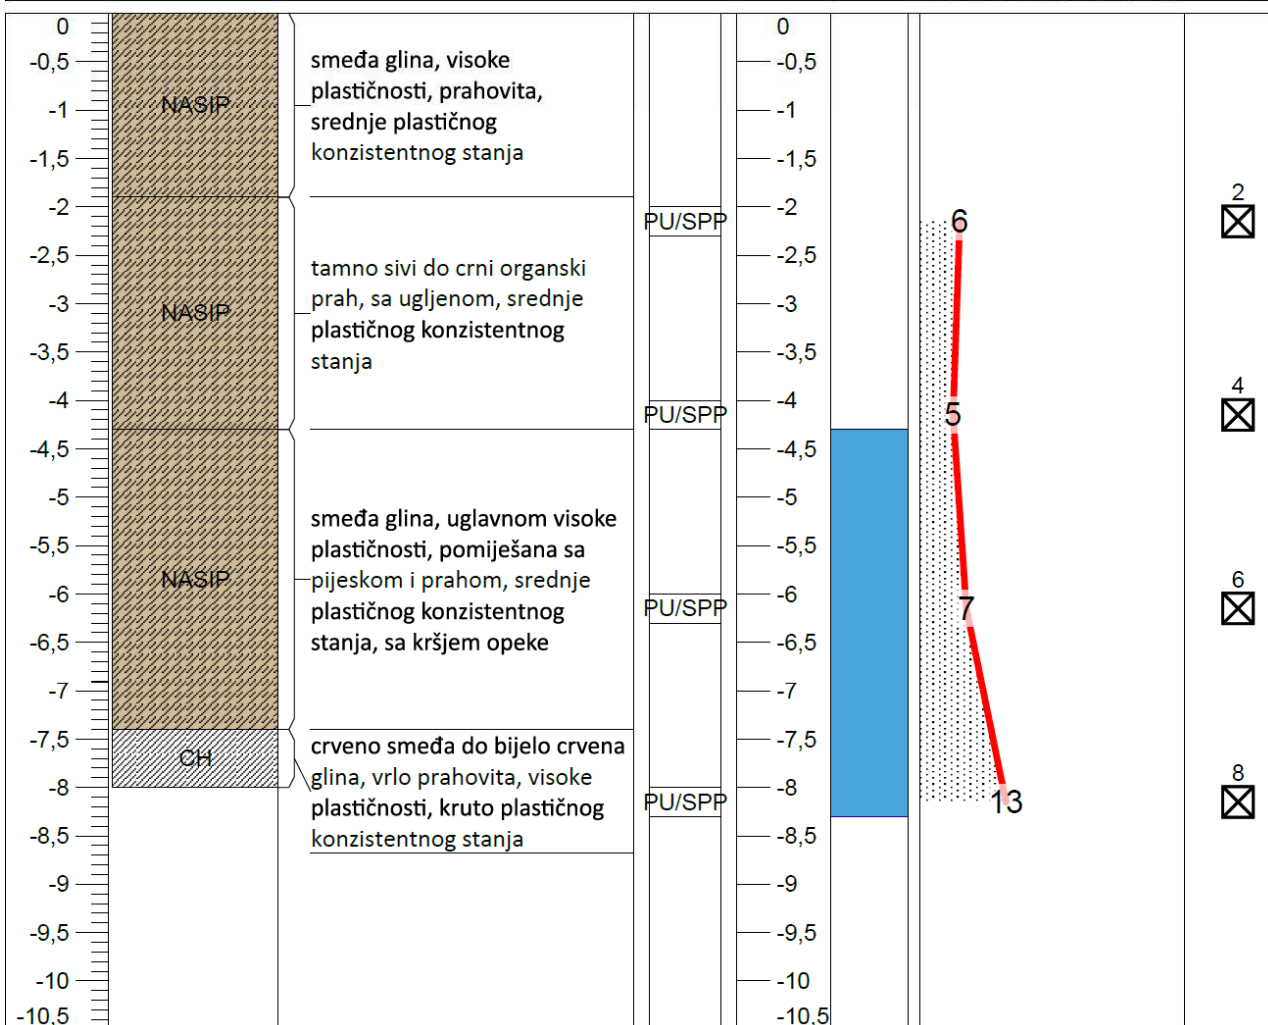
Slika 6.5. Bušotina B5 [1]

Naručitelj:	Tondach Hrvatska d.o.o. Bedekovčina	Profil bušotine: B5
Objekt:	Glinokop ĐURĐEVIĆEV BRIJEG	
Lokacija:	Bedekovčina	
Datum bušenja:	27. VII. 2016.
