Sanacija klizišta glinokopa Đurđevićev brijeg u Bedekovčini

Undergraduate thesis / Završni rad

2019

GLINOKOP DURĐEVIĆEV BRIJEG BEDEKOVČINA

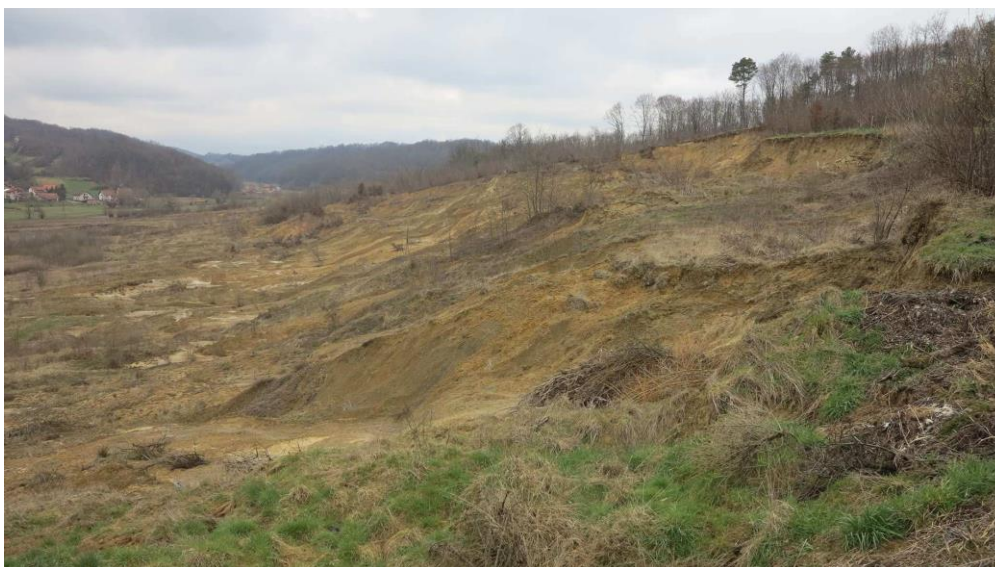
Zasjecanje u nožični zasjek prouzročilo je destabilizaciju padine. Korisnik/koncesionar glinokopa morao je poduzeti nešto u svezi sa sanacijom odnosno

Slika 1.2. Pogled duž glinokopa [1]

stabilizacijom klizišta. Prije više od 10 godina poduzete su neke mjere s ciljem stabilizacije klizišta pa je tom prilikom nastalo Tehničko izvješće s prijedlogom sanacijskog rješenja(Varaždin,2006.godine). Sanacijski radovi prema tom izvješću izvedeni su tek djelomično i bez očekivanog učinka.
