Sanacija klizišta glinokopa Đurđevićev brije u Bedeovčini

Undergraduate thesis / Završni rad

GLINOKOP DURĐEVIĆEV BRIJEG BEDEKOVČINA

U ovom završnom radu prikazani su izvedeni geotehnički istražni radovi na glinokopu Duređevičev briješ kod Bedekovčine koji nužno prethode izradi sanacijskog projekta relevantnog dijela ugrožene padine. Osim geotehničkih istražnih radova, rad sadrži fotografije koje prikazuju stanje prije bilo kojih već izvedenih zahvata te neke fotografije tijekom izvođenja istražnih radova, odnosno prikazani su destabilizirani dijelovi padine na fotografijama. Rad sadrži posebne uvjete za građenje izdane od pojedinih tijela sa priloženim obavijestima istih. Prikazano je postojeće stanje predmetne lokacije na kojoj se planira zahvat u prostoru. U radu je prikazan projektni zadatak i tehničko rješenje, odnosno opis planiranog zahvata, sanacija padine. Detaljnije je opisan sanacijski koncept, odnosno formiranje pokosa s nekoliko bermi i prihvati odvodnja površinskih i procjednih voda. Nadalje, obavljena su geodetska snimanja i mjerena bespilotnom letjelicom. Projekt je usklađen s odredbama posebnih zakona i propisa te prostornog plana.

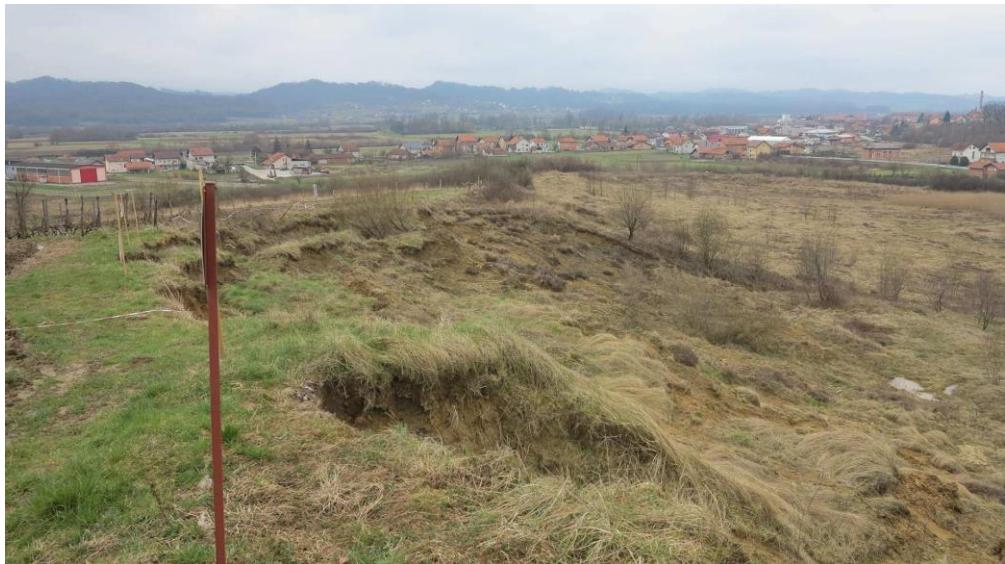
Slika 1.1. Pogled s glinokopa prema Bedekovčini i Medvednici u pozadini [1]

Zasjecanje u nožični zasjek prouzročilo je destabilizaciju padine. Korisnik/koncesionar glinokopa morao je poduzeti nešto u svezi sa sanacijom odnosno

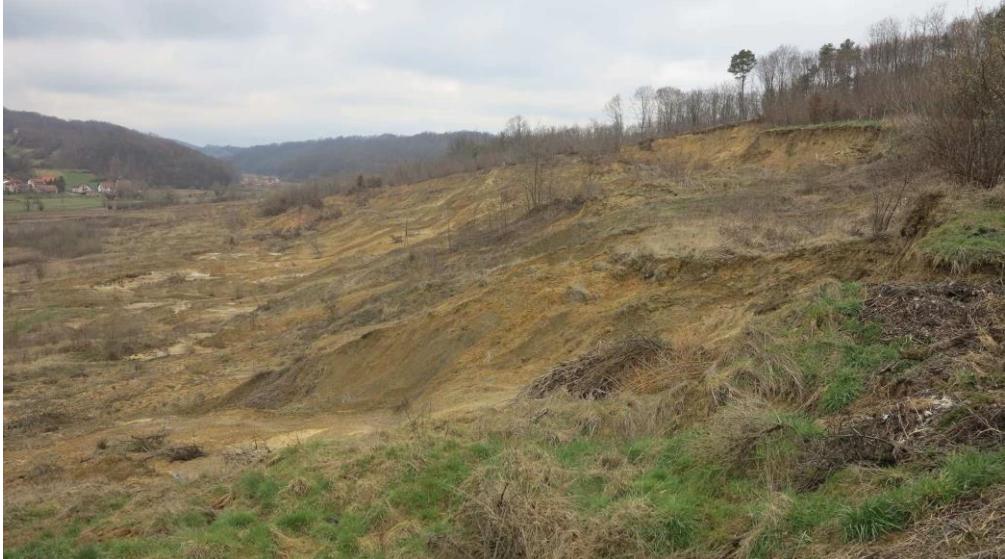
Slika 1.2. Pogled duž glinokopa [1]

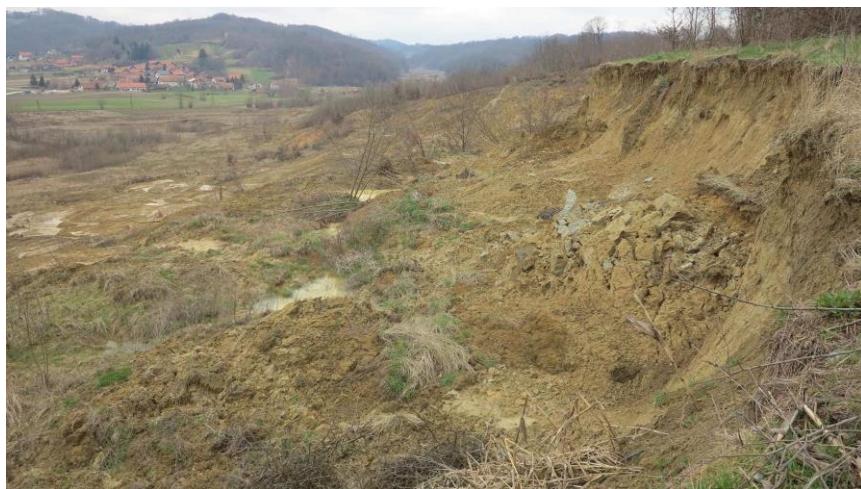
Slika 4.1. Pogled s pristupne točke (jugoistočni rub glinokopa) u smjeru sjever-sjeverozapad [1]

S tog se mesta može obuhvatiti veliki dio napuštenog glinokopa te se moglo zaključiti da se radi o devastiranom terenu velikih razmjera čija se površina može procijeniti cca 20-ak hektara (situacijski prikaz-slika4.2.2.) pri čemu su približne dimenzije ugroženog glinokopa sljedeće: duljina, L_g = cca 700 m i širina, B_g = cca 300 m.

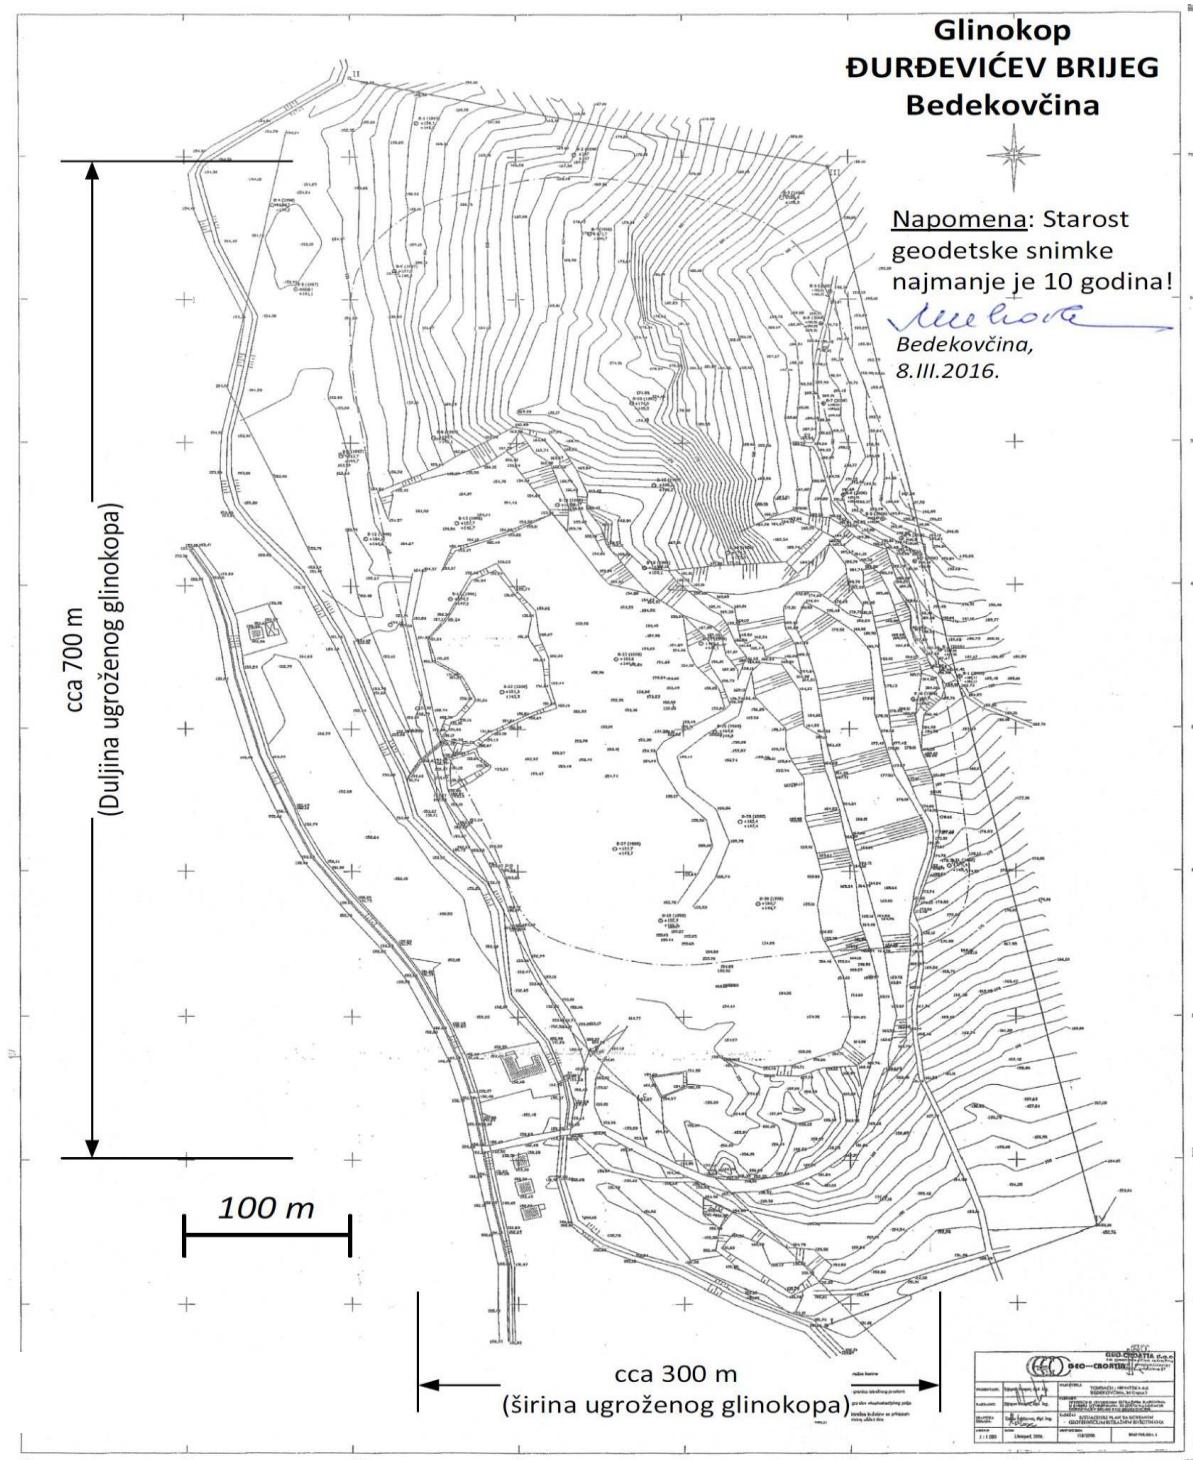
Slika 4.2.. Situacijski prikaz glinokopa na geodetskoj snimci starosti minimalno 10 godina[1]
Ophodom podbriježnom (istočnom) obrubu glinokopa od početne točke(jug) prema sjeveru prikupljena su sljedeća zapažanja:

- 1) Najviša kota strmog čela glinokopa(slika 4.3) nalazi se otprilike na zadnjoj trećini duljine glinokopa (glezano od juga), točnije ispod najvišeg vrha Đurđevičevog brijege.

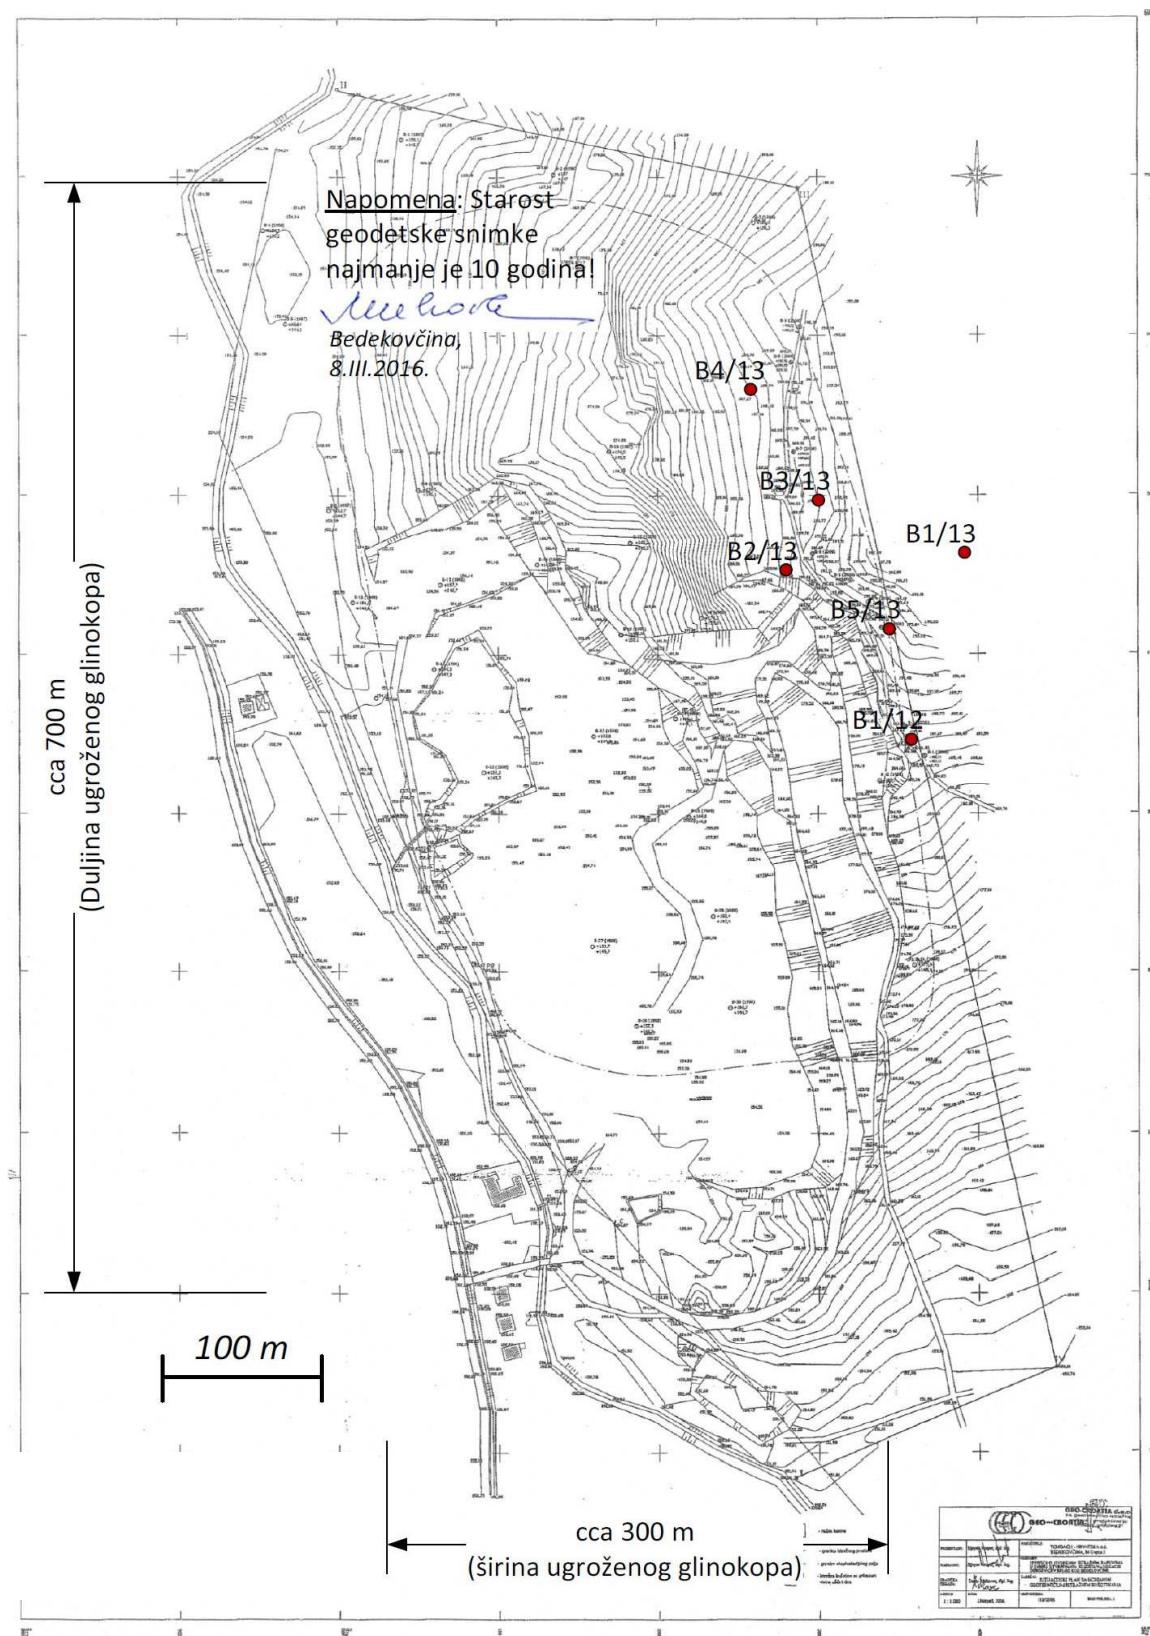
Oznaka bušotine	Bušenje se provodilo	Dubina bušenja	Pojava podzemne vode
B1/12	22.i23.XI.2012.	11 m	4,5 m
B1/13	10.I.2013.	10 m	Bez PPV-a
B2/13	11.I.2013.	12 m	10,5 m
B3/13	9.IV.2013.	10 m	4,0 m
B4/13	10.IV.2013.	7,4 m	3,8 m
B5/13	11.IV.2013.	11,5 m	6,2 m

Možemo uočiti veliku varijabilnost dubine na kojoj se uočila pojava podzemne vode u bušotini (minimalna dubina 3,8 m, a maksimalna dubina 10,5 m). To nam govori o uslojenosti geotehničkog profila s izmjenom vodonosnih i vodonepropusnih slojeva.

Slika 4.9. Situacijski prikaz istražnih sondi približno naznačenih na geodetskoj snimci [1]

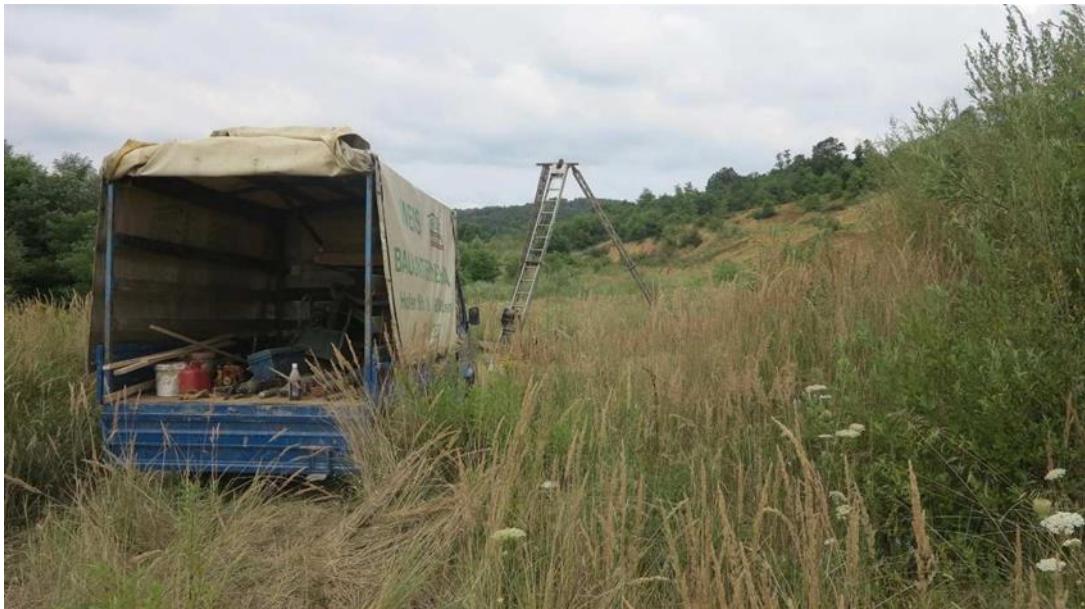
Kao što smo već i prije rekli, terenska istražna bušenja s pripadnim mjeranjima i opažanjima provedena su tijekom mjeseca srpnja 2016. godine (slika 6.2.)

Slika 6.2. Provedba istražnih bušenja na platou VP1

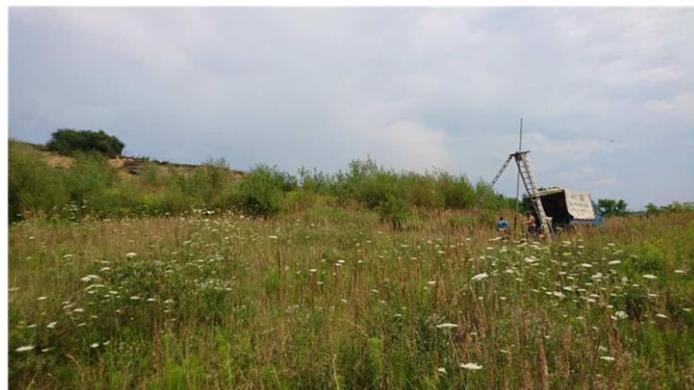
Slika 6.3.Istražno bušenje na poziciji B5 [1]

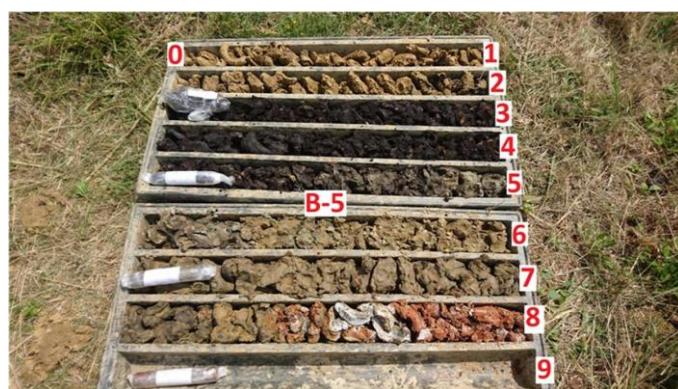
PU:	2,0-2,3	SPP:	2,0-2,3	6n
	4,0-4,3		4,0-4,3	5n
	6,0-6,3		6,0-6,3	7n
	8,0-8,3		8,0-8,3	13n

Slika 6.4. Jezgra bušotine B5 [1]

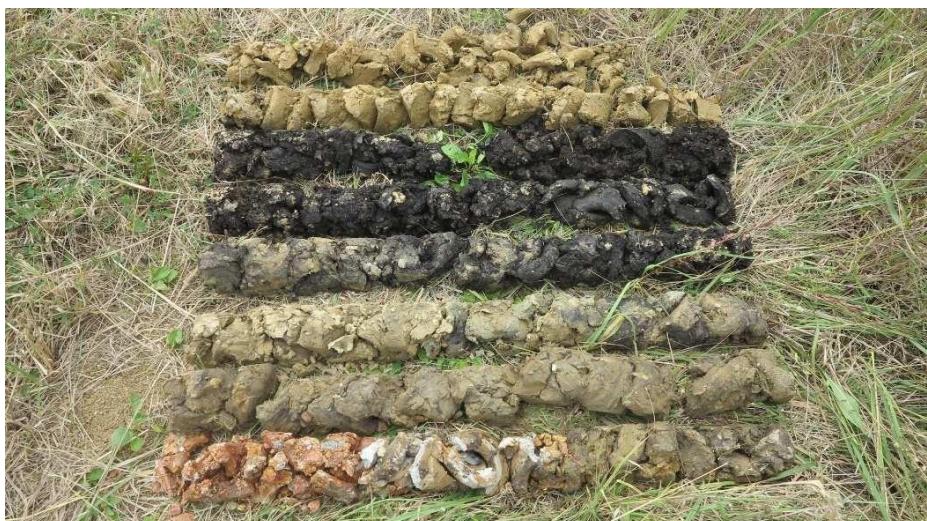
Slika 6.6.Jezgra bušotine B5 [1]

Kod vizualnog pregleda uzoraka bilo je sasvim jasno da se radi o vrlo heterogenoj zemljanoj smjesi. To je bilo i očekivano s obzirom da je riječ o uzorcima koji u najvećem broju reprezentiraju navučene materijale preko samoniklog tla u podlozi. Za sve urozke (18 uzoraka) utvrđena je tako zvana aktualna vлага ($15,6 \leq W_0 \leq 113,1\%$), a proširena istraživanja odradžena su na 6 uzoraka. Sve mu skupa možemo još dodati to da su u laboratorij dopremljena dva posebna uzorka uzeta iz sondažne jame SJ-1 i sondažne jame SJ-2 koje se nalaze unutar područja kojem pripadaju bušotine B9, B10, B11 sa svrhom da budu ispitana kroz Proctorov pokus. Na osnovu svega do sad rečenog u geomehaničkom laboratoriju vizualnom pregledu bilo je podvrgnuto 20 različitih uzoraka za koje je dano izvješće geomehaničkog laboratorija.

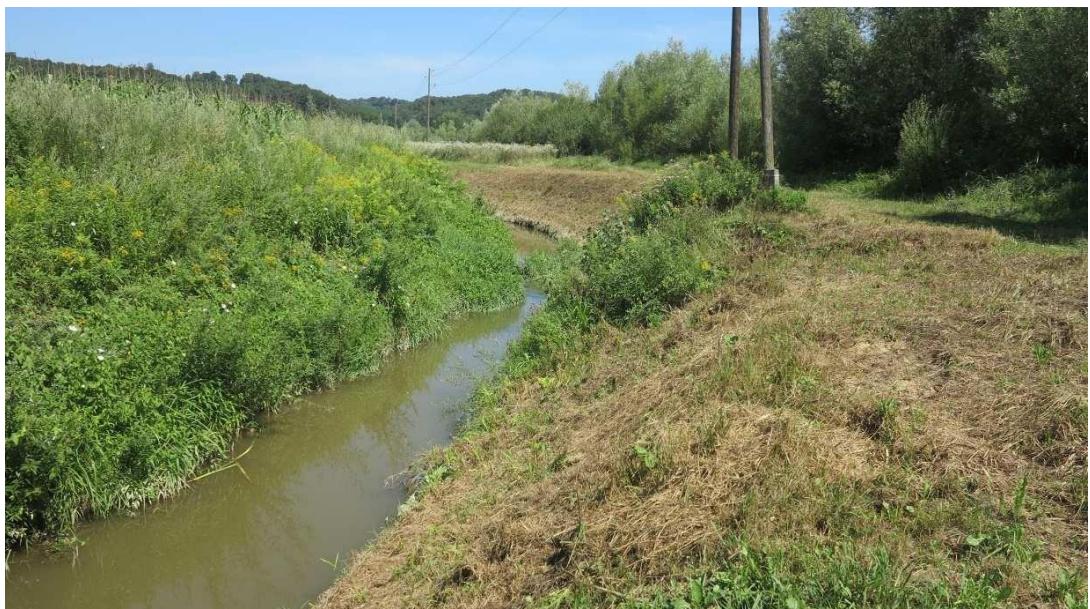
U takvom sušnom razdoblju i razina potoka Vojseka bila je vrlo niska (slika 7.1.), o dotjecanju slivnih voda s područja glinokopa u taj potok moglo se zaključivati tek na osnovi erozijskih jaruga (slika 7.2.) kroz koje tijekom kišnih razdoblja prolaze velike količine vode i slijevaju se u potok.

Slika 7.1. Potok Vojsek-niska razina vode (30.7.2016) [1]

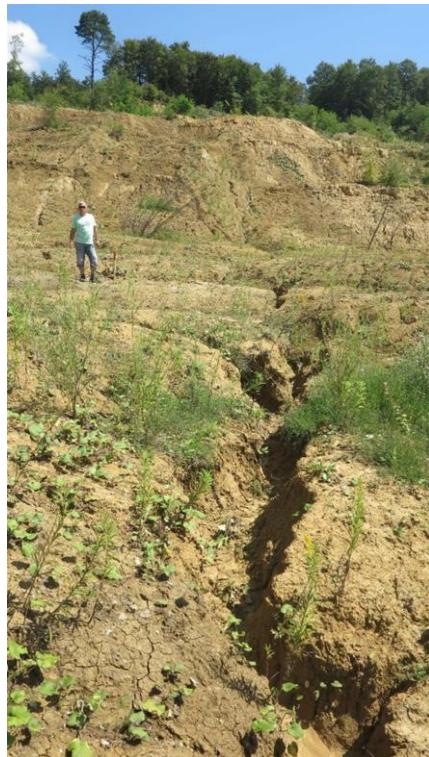
Slika 7.2. Erozijska jaruga s pogledom prema glinokopu u blizini istražne bušotine B7 [1]

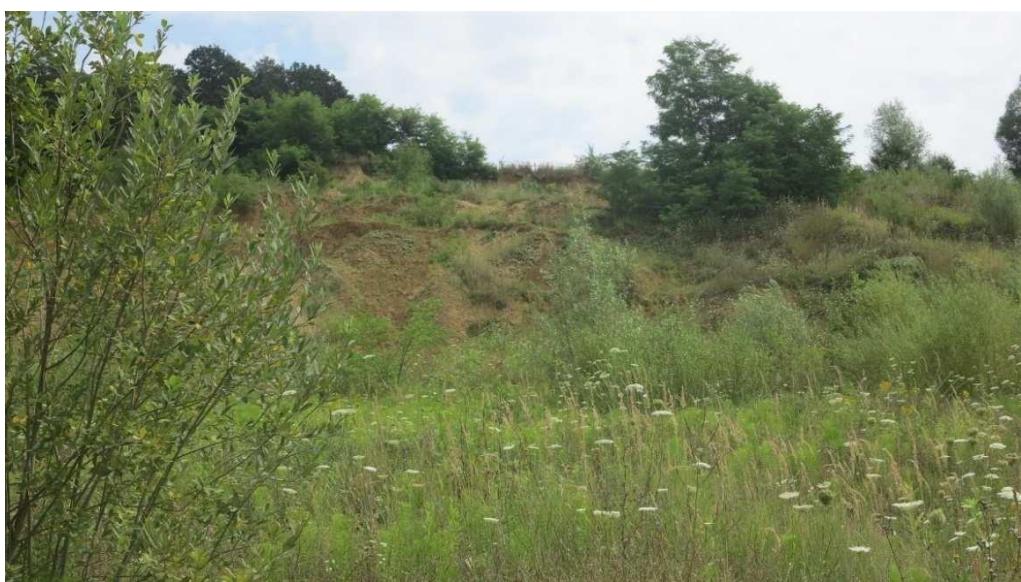
Tijekom rekognosiciranja terena pozornost je posvećena i tipu raslinja zbog toga jer ovisno o vrsti raslinja, možemo zaključiti kakvo je stanje vlage u tlu. Očekivano je bilo da vrbici prekrivaju priobalni pojas uz potok koji se nalazi u podnožju klizišta, ali nalazimo ih i na prvom povиšenom platou (VP1) (Slika 7.3), koji se nalazi pribliжno desetak metar visinski gledano iznad priobalja potoka.

Slika 7.3. Vrbik,područje visinskog platoa VP1 [1]

Po tome možemo slobodno zaključiti da plato VP1 kroz veliki dio godine ne oskudijeva s procjednim vodama, odnosno ima veliki sadržaj vlage u tlu.

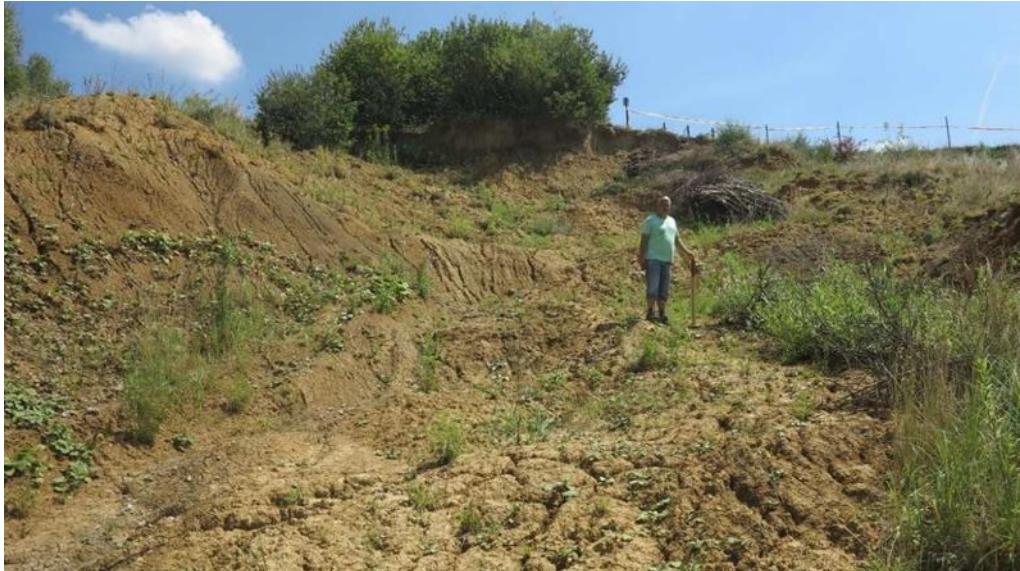
Ustrmljeni i viši pokosi glinokopa, viši visinski platoi sadrže raslinje u puno manjim količinama što je i razumljivo (slika 7.4.), ali opet na nekim višim platoima možemom zapaziti izrazito hidrofilno raslinje (slika 7.5.).

Slika 7.4. Oskudno raslinje u području tzv. viših platoa [1]

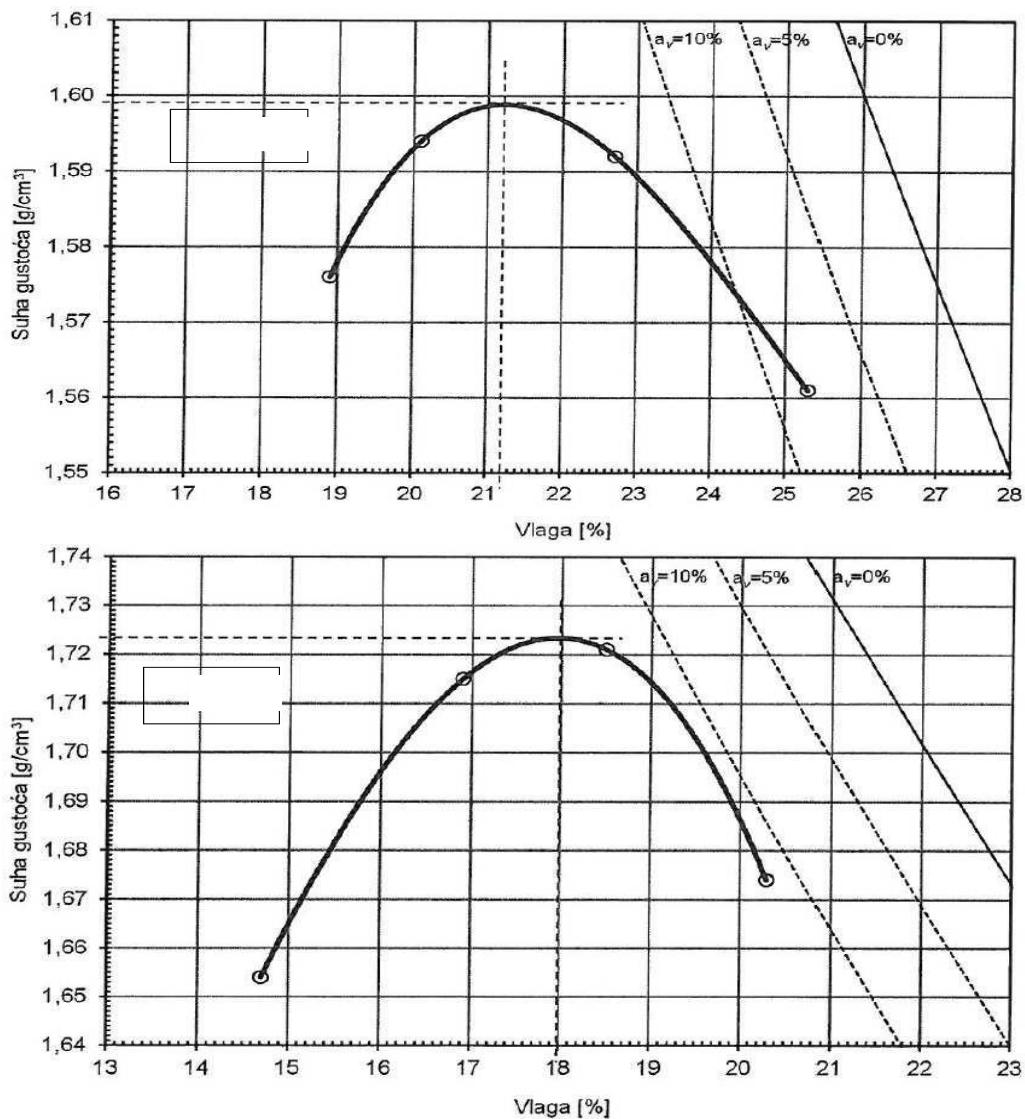
Rezultati ispitivanja oba uzorka potvrdili su da je materijal kvalitetan i pogodan za ugradnju u tijelo kontroliranog zbijenog nasipa, a optimalna vлага materejala kod ugradnje trebala bi biti između 18 i 21,2 %, odnosno u prosjeku $W_{opt} = 20\%$ (slika 7.8.) jer će se pri tome moći postići prosječna gustoća tla u suhom stanju $1600 \leq 1700 \text{ kg/m}^3$.

Slika 7.8. Rezultati Proctorovog pokusa (uzorci iz SJ-1 i SJ-2) [1]
