Sanacija klizišta glinokopa Đurđevićev brijeg u Bedekovčini

Undergraduate thesis / Završni rad

Završni rad br. 370/GR/2019

GLINOKOP ĐURĐEVIĆEV BRIJEG BEDEKOVČINA

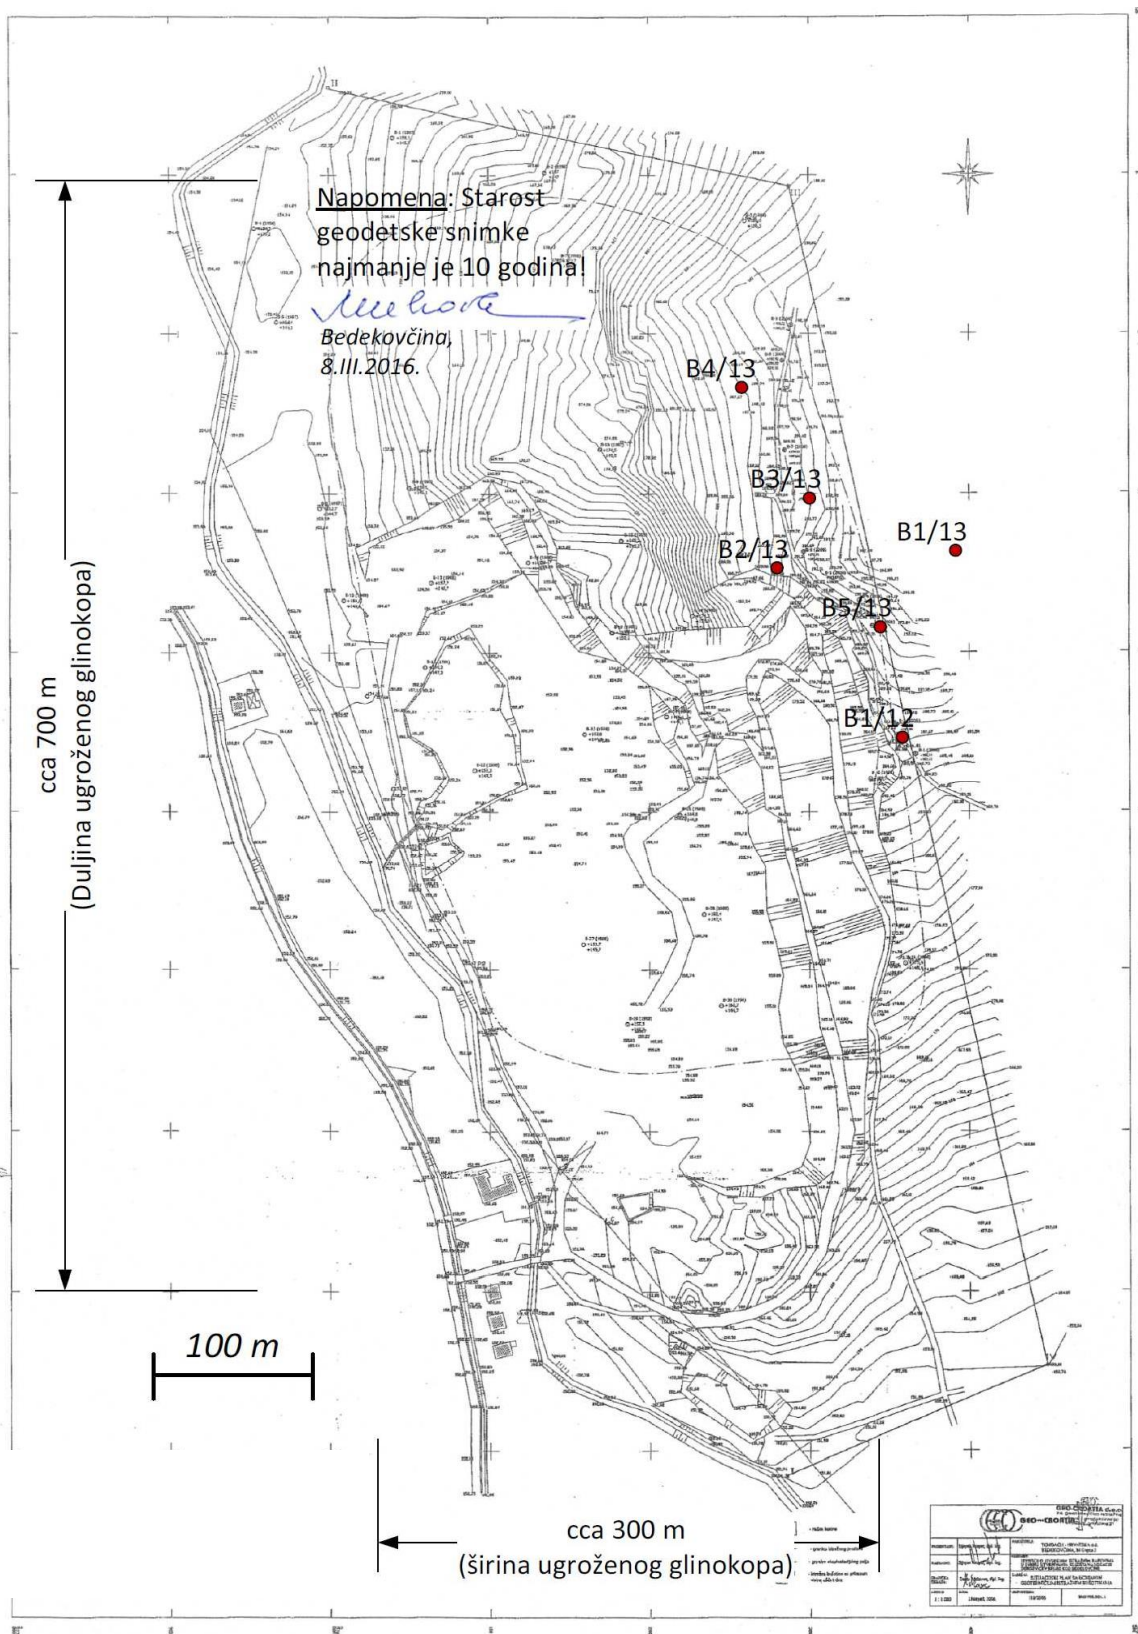
Oznaka bušotine	Bušenje se provodilo	Dubina bušenja	Pojava podzemne vode
B1/12	22.i23.XI.2012.	11 m	4,5 m
B1/13	10.I.2013.	10 m	Bez PPV-a
B2/13	11.I.2013.	12 m	10,5 m
B3/13	9.IV.2013.	10 m	4,0 m
B4/13	10.IV.2013.	7,4 m	3,8 m
B5/13	11.IV.2013.	11,5 m	6,2 m

Možemo uočiti veliku varijabilnost dubine na kojoj se uočila pojava podzemne vode u bušotini (minimalna dubina 3,8 m, a maksimalna dubina 10,5 m). To nam govori o uslojenosti geotehničkog profila s izmjenom vodonosnih i vodonepropusnih slojeva.

Slika 4.9. Situacijski prikaz istražnih sondi približno naznačenih na geodetskoj snimci [1]
