# Sanacija klizišta glinokopa Đurđevićev brijeg u Bedekovčini

Undergraduate thesis / Završni rad

**Završni rad br. 370/GR/2019**

## **GLINOKOP DURĐEVIĆEV BRIJEG BEDEKOVČINA**

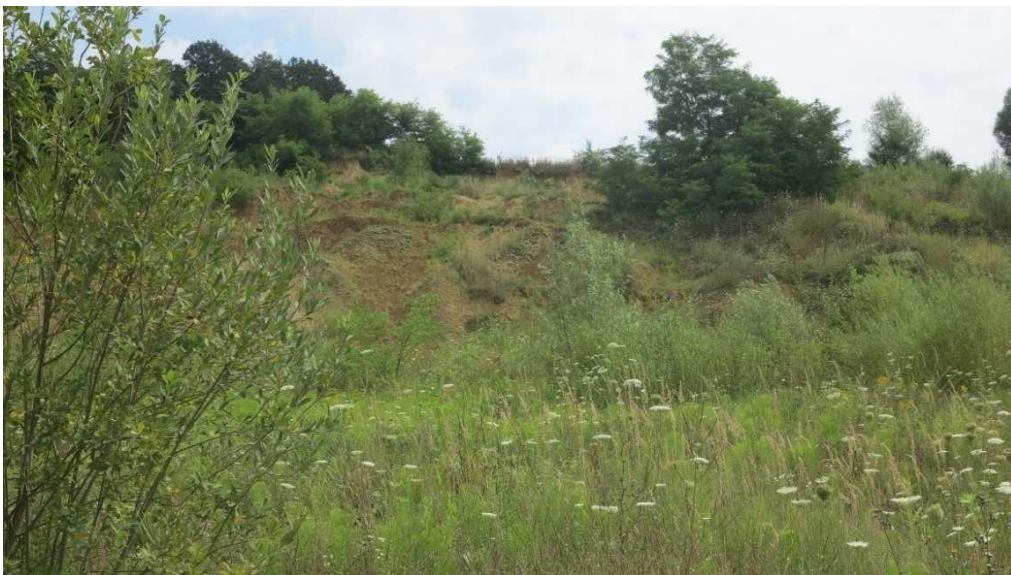
Slika 7.3. Vrbik, područje visinskog platoa VP1 [1]

Po tome možemo slobodno zaključiti da plato VP1 kroz veliki dio godine ne oskudijeva s procjedinim vodama, odnosno ima veliki sadržaj vlage u tlu.
