# Tehnička dijagnoza stambene zgrade pogođene potresom

Master's thesis / Diplomski rad

2020

**TEHNIČKA DIJAGNOZA STAMBENE  
ZGRADE POGOĐENE POTRESOM**

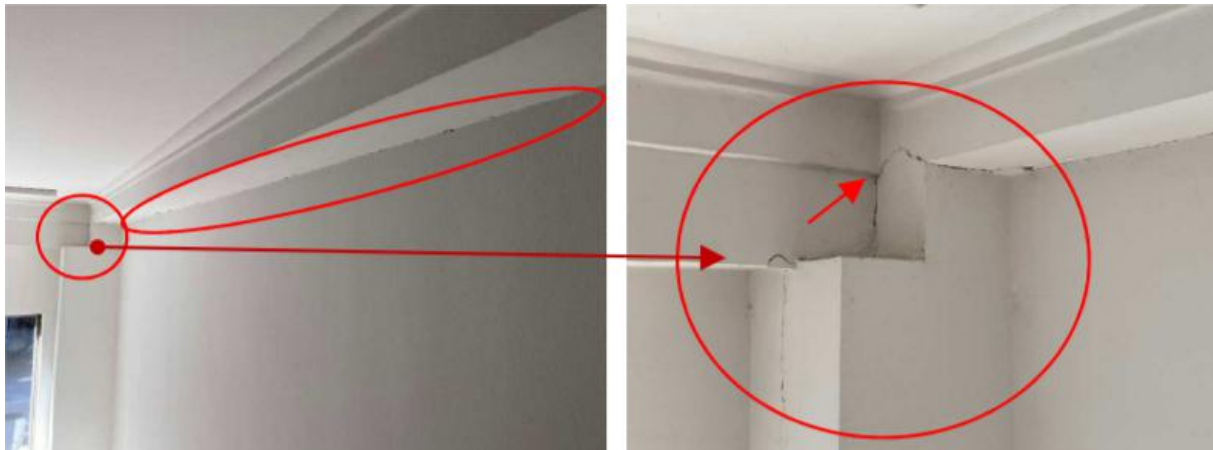
*Slika 5.6. - Pogled iz prostora usmjeren prema jugu*

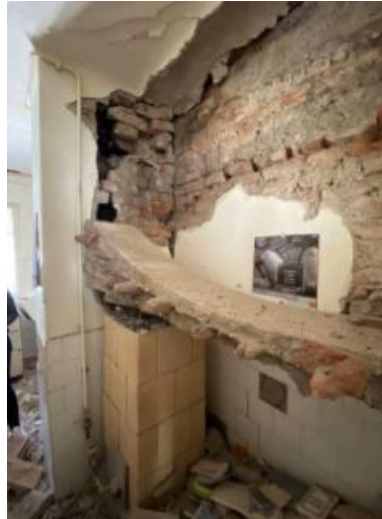
*Slika 5.15. - Pogled uzduž krajnjeg istočnog nosivog zida*

Pregledom uzduž krajnjeg istočnog zida *slika 5.15.* vidljivo je njegovo duboko i snažno oštećenje, koje prodire u samu jezgru presjeka zida. Zid je definitivno snažno oštećen cijelom svojom poprečnom duljinom, od sjevernog kraja pa sve do uličnog, južnog kraja zgrade. Njegova struktura, integritet i cjelovitost su na ovoj etaži (mansarda) ozbiljno narušeni te je zid izgubio svoju prvotnu uporabljivost te nosivost. Na *slici 5.16. i 5.17.* vidljiva je jačina oštećenja na jugoistočnom kutu zgrade.

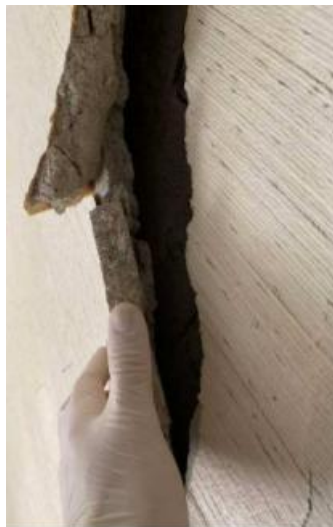
*Slika 5.25. - Potpuno raspucavanje i odvajanje žbuke sa pregradnih zidova etaže*

Površinska žbuka *slika 5.25.* se potpuno odvojila od zidnog sustava. Pregledom žbuke razvidna je njezina dotrajalost i starost (skoro 100 godina), a i debljina nije zanemariva.

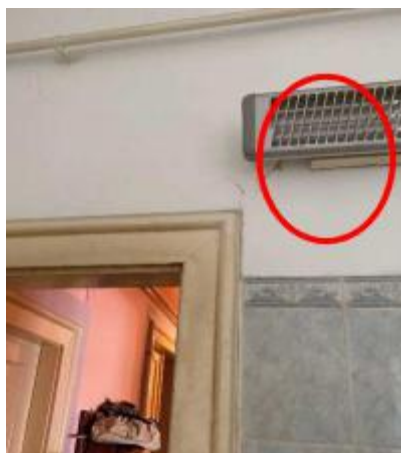
Slika 5.35. - Karakteristična dijagonalna pukotina iz vrata prema stropu (desno)

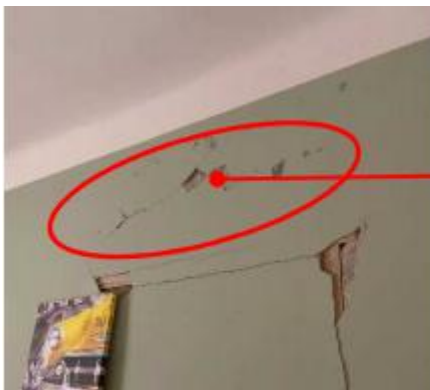
*Slika 5.38. - Dijagonalne pukotina iznad zatvorenog otvora u pregradnom zidu*

Jasno je vidljiva pukotina s obje strane pregradnog zida koja je nastala iznad naknadno zatvorenog prolaza (vrata) u tom zidu. Pukotina se formirala tijekom potresa kako samo formirajući lučni sustav (otprilike) koji je prenio opterećenja s vrha na krajeve (u ovom slučaju kutove otvora). Pošto opeka od koje je zid strukturiran može jedino prenijeti tlačna naprezanja, ovakav tip formiranja pukotina je logičan i karakterističan.

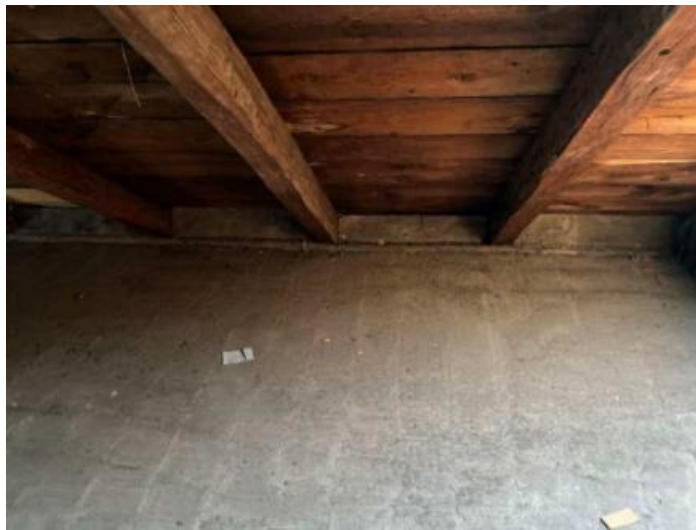
Već smo se ranije mogli djelomično uvjeriti da je pod krovišta (tavana) u dobrom stanju tome leži i u činjenici da su se drveni grednici koji su osnovni nosivi sustav poda krovišta, gibali u smjeru potresa (sjever-jug) jer je njihova duža os također u tom smjeru. Da je bilo kojim slučajem drugačije, tj. da su grednici okomiti na smjer širenja potresa, ta da bi postojala realna opasnost od bočnog savijanja te deformiranja grednika. Tako da u ovom našem slučaju ne postoje znatna vidljiva oštećenja na podu tavanskog prostora *slika 5.43*.

*Slika 5.43. - Položaj drvenih grednika poda je u smjeru sjever-jug, isto kao i položaj krovnih elemenata – rogova*

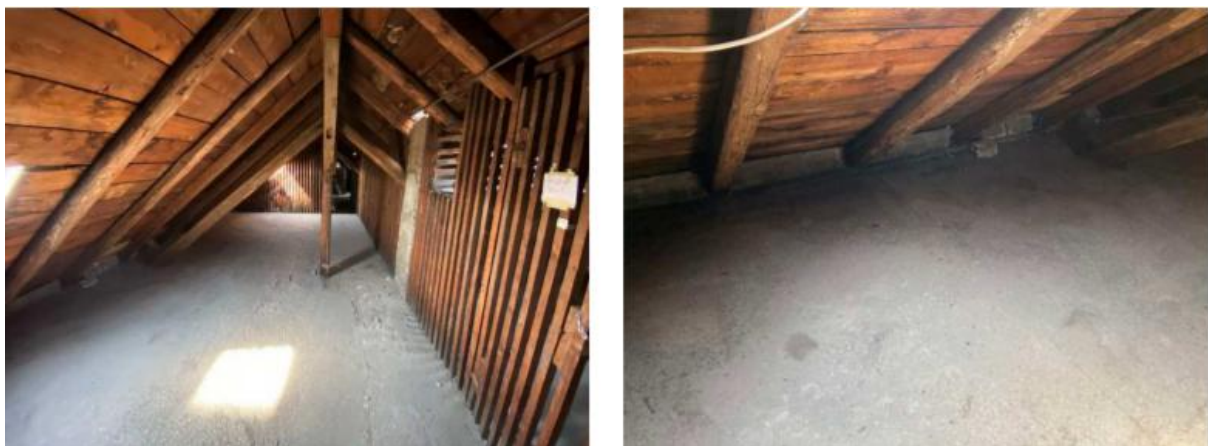
Ista stvar se može reći za konstrukciju samog krovišta. Osim što je masivna i dobro očuvanog poprečnog presjeka *slika 5.46*, također su njezini osnovni elementi (rogovi) usmjereni u smjeru sjever-jug, kako se i gibala zgrada u potresu.

*Slika 5.46. - Pogled prema zapadu na sustav krovišta*

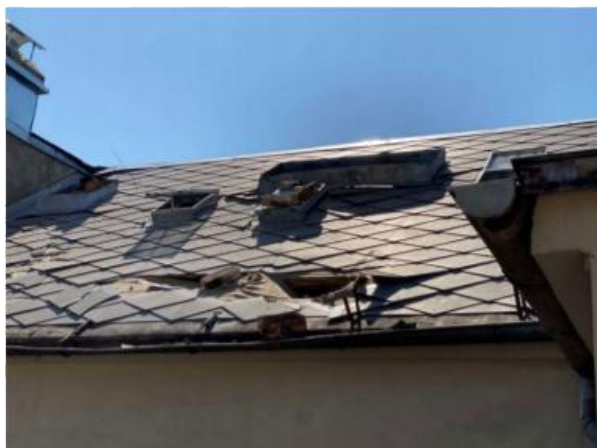
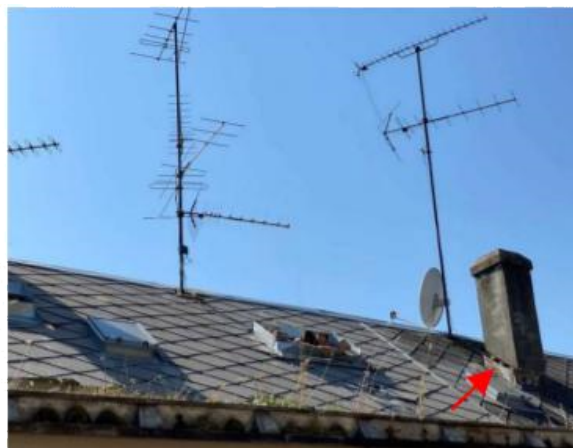
*Slika 5.47. - Urušeni dimnjaci na krovu zgrade*

Pregledom vanjskog dijela krovišta detektirano je rušenje svih dimnjaka na istočnom dijelu krovišta, dok su dva dimnjaka na zapadnom dijelu i dalje ostala stajati.

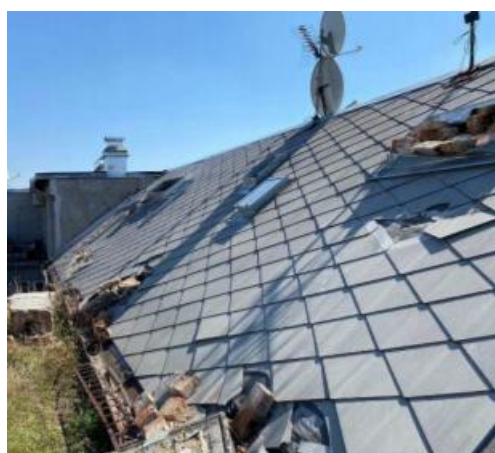
*Slika 5.48. - Pogled prema istočnom dijelu krovišta*

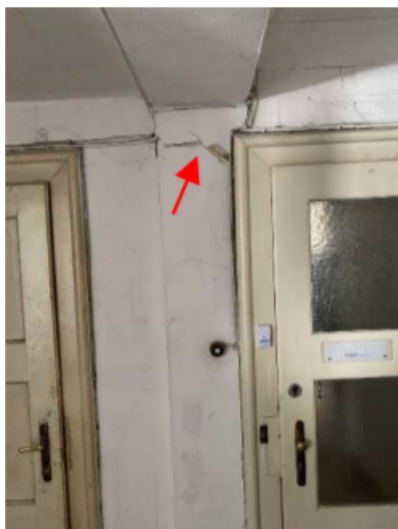
*Slika 5.50. - IV. kat stubišta*

Jasno se vide strukturalne pukotine na sustavu zida između, te dvije prostorije te na nosivoj gredi između dvoja vrata. Ta greda predstavlja nastavak sjevernog nosivog sustava zgrade te je znatno strukturalno oštećena *slika 5.50.* desno.

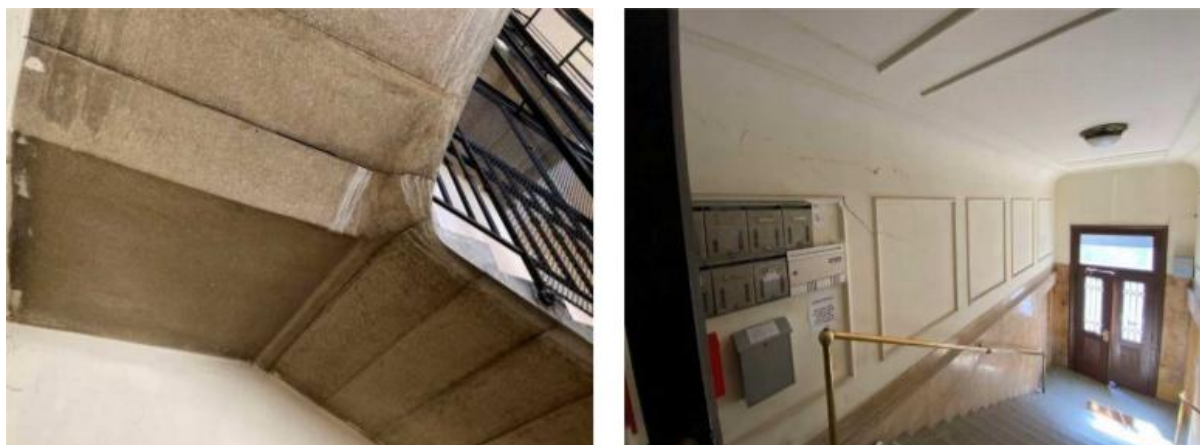
*Slika 5.52. - Pogled na polupodest stubišta (lijevo) te ulazno stubište sa glavnog ulaza*

Za prostor stubišta možemo reći da je pretrpjelo znatna oštećenja na IV. katu zgrade. Oštećenja su strukturalne naravi i nalaze se u nosivom grednom sustavu iznad posljednjeg podesta zgrade (ulazi u stanove IV. kata), te se mogu okarakterizirati razinom oštećenja D4 (ovaj stupanj oštećenja značajno mijenja i narušava nosivu sposobnost konstrukcije dovodeći je do granice djelomičnog ili potpunog urušavanja osnovnih strukturalnih komponenti). Samo stubište (stubišni krakovi) nigdje nisu strukturalno ugroženi, nisu zamijećene znatne pukotine ili oštećenja. U tom smislu, najopasnija bi bila oštećenja na polovici ili blizu polovice duljine stubišnog kraka. Takva oštećenja nisu zamijećena. Dizalo je urednog stanja, radi i uporabljivo, nema smetnji u prometovanju dizalom (strukturalnih). Nosiva konstrukcija dizala je pričvršćena za konstrukciju zgrade, te nema odloma, gubitka spojeva ili gubitka integriteta spoja.

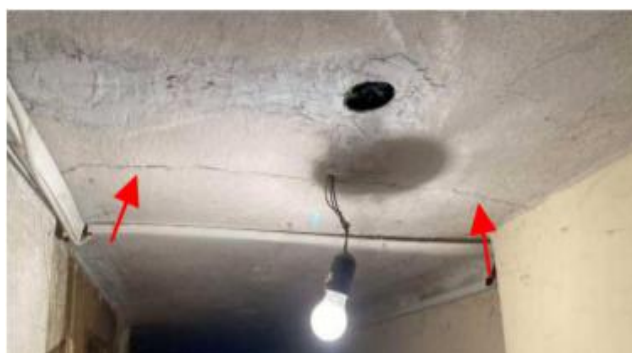
*Slika 5.53. - Stropna temeljna ploča podruma*

Pregledom podrumskih prostorija zgrade primijećeno je da je cijela zgrada po svojoj kompletnoj površini podrumljena, te na isti način temeljenja. To je u ovom slučaju od iznimne važnosti jer takav način temeljenja već u startu smanjuje rizike od diferencijalnih slijeganja zgrade.

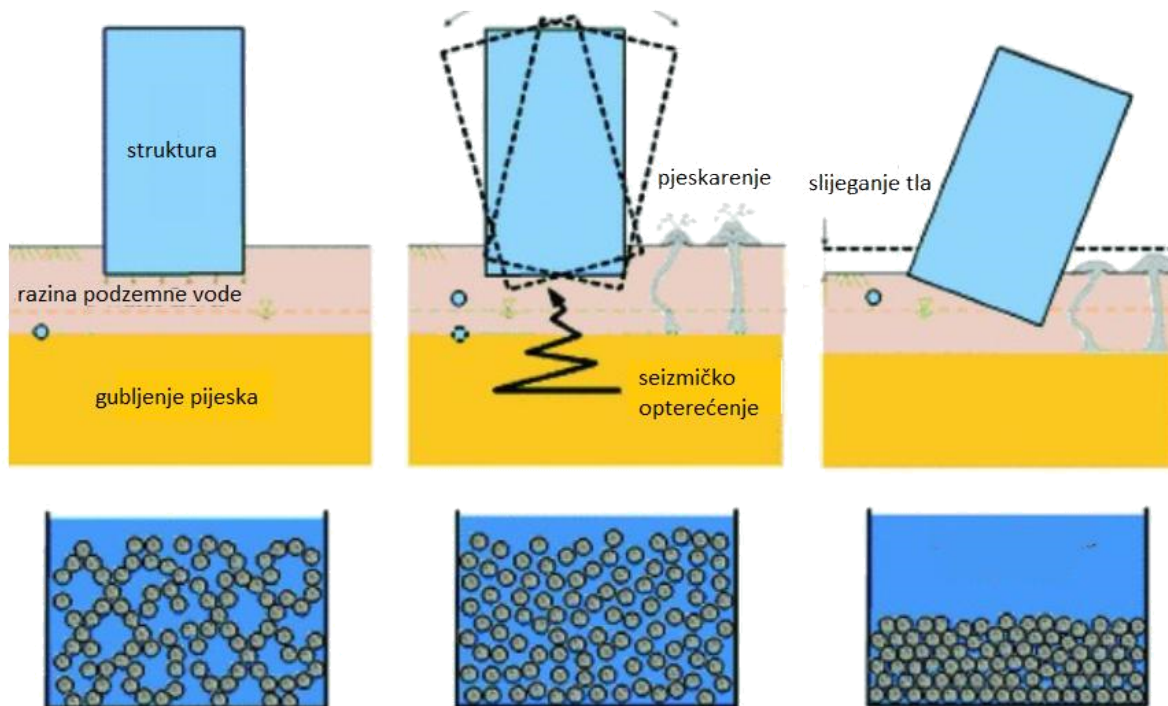
Temeljima, kao nosivom sustavu cjelokupnog objekta potrebno je pridodati posebnu pažnju. Njihova sanacija je od iznimne važnosti za cijelu konstrukciju zbog nekoliko razloga: moguća oštećenja u istočnim temeljima morala su biti uzrokovana pukotinskim odvajanjem i pomakom cijelog istočnog nosivog dijela zgrade, za očekivati je da slijeganja temelja nisu stala kad je stao i potres, suprotno tome, ona sekontinuirano događaju i propagiraju (sekundarna slijeganja) a čemu je dokaz i konstantno širenje konstruktivnih pukotina po svim dijelovima objekta, dodatnu opasnost predstavlja i pojam likvefakcije, odnosno pojave promjene mehaničkih karakteristika tla uslijed natapanja, pri čemu ono gubi svoju posmičnu čvrstoću. Glavni faktori koji utječu na pojavu likvefakcije jesu stupanj zbijenosti tla, veličina čestica te stupanj zasićenosti vodom.

Slika 6.1. - Diferencijalno slijeganja konstrukcije uslijed likvefakcije temeljnog tla

U vidu svega toga može se predložiti nekoliko metoda sanacije:

- naknadno ojačanje temeljnog tla primjenom kemijskog injektiranja,
- postavljanje mikropilota uzduž temelja i temeljnih traka,
- injektiranje samog temelja na lokacijama oštećenja i puknuća,
- spajanje temelja mehaničkim metodama (bušenje, spajanje čeličnim šipkama itd.) – najmanje preporučljiva metoda u ovom slučaju.
