Master's thesis / Diplomski rad

**TEHNIČKA DIJAGNOZA STAMBENE
ZGRADE POGOĐENE POTRESOM**

Varaždin, listopad 2020.

TEHNIČKA DIJAGNOZA STAMBENE
ZGRADE POGOĐENE POTRESOM

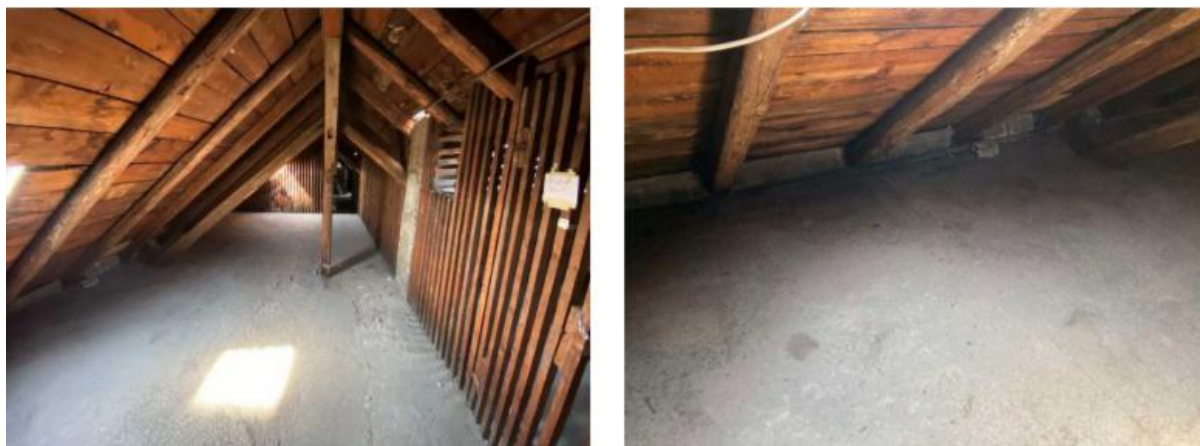
Slika 5.46. - Pogled prema zapadu na sustav krovišta

Ista stvar se može reći za konstrukciju samog krovišta. Osim što je masivna i dobro očuvanog poprečnog presjeka *slika 5.46*, također su njezini osnovni elementi (rogovi) usmjereni u smjeru sjever-jug, kako se i gibala zgrada u potresu.
