# Tehnička dijagnoza stambene zgrade pogođene potresom

Master's thesis / Diplomski rad

**TEHNIČKA DIJAGNOZA STAMBENE  
ZGRADE POGOĐENE POTRESOM**

Varaždin, listopad 2020.

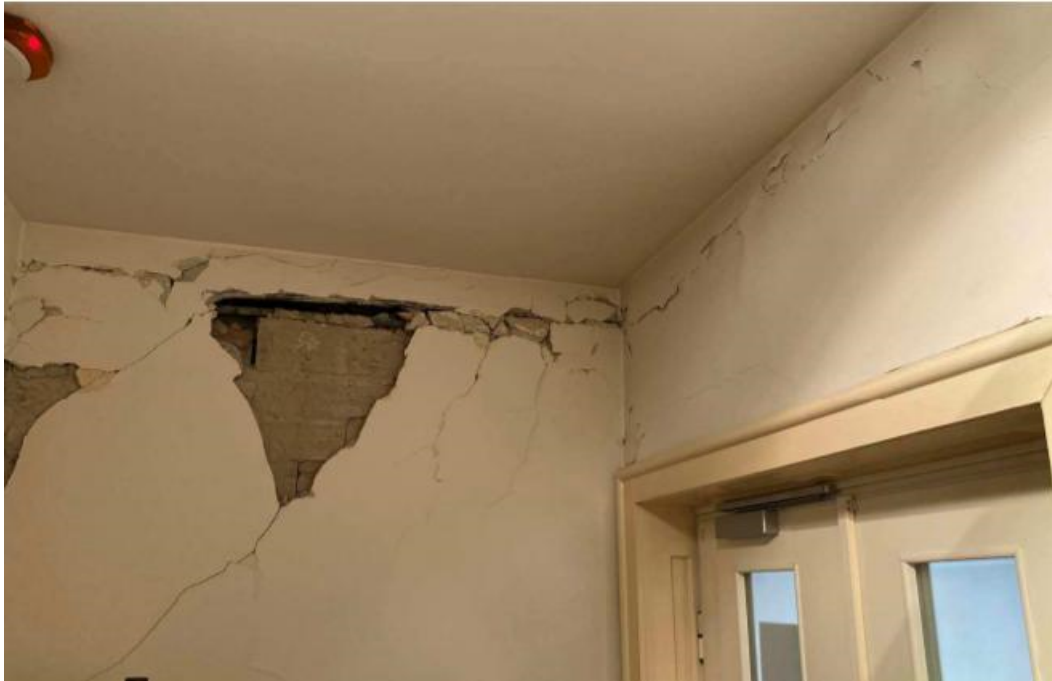
*Slika 5.10. - Ulaz u predmetni stan, pogled na pregradni zid koji se naslanja na unutarnji nosivi zid*

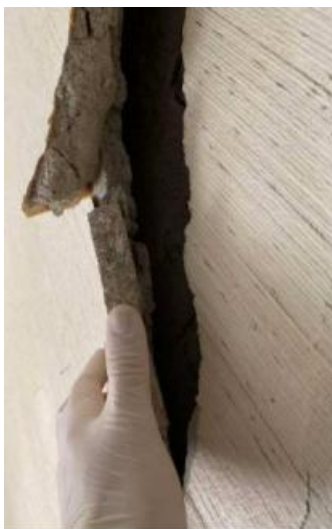
*Slika 5.25. - Potpuno raspucavanje i odvajanje žbuke sa pregradnih zidova etaže*

Površinska žbuka *slika 5.25.* se potpuno odvojila od zidnog sustava. Pregledom žbuke razvidna je njezina dotrajalost i starost (skoro 100 godina), a i debljina nije zanemariva.

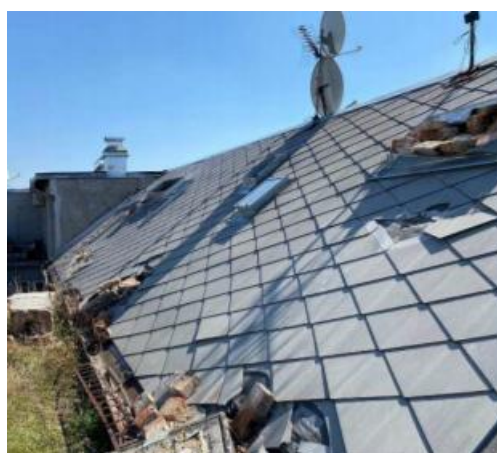
*Slika 5.48. - Pogled prema istočnom dijelu krovišta*
