Master's thesis / Diplomski rad

**TEHNIČKA DIJAGNOZA STAMBENE
ZGRADE POGOĐENE POTRESOM**

Lana Horvat, 0947/336D

Varaždin, listopad 2020.

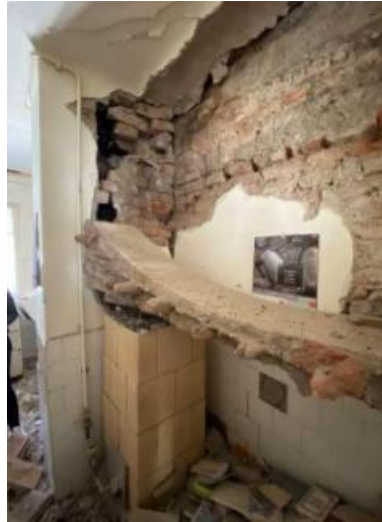
Slika 5.15. - Pogled uzduž krajnjeg istočnog nosivog zida

Pregledom uzduž krajnjeg istočnog zida *slika 5.15.* vidljivo je njegovo duboko i snažno oštećenje, koje prodire u samu jezgru presjeka zida. Zid je definitivno snažno oštećen cijelom svojom poprečnom duljinom, od sjevernog kraja pa sve do uličnog, južnog kraja zgrade. Njegova struktura, integritet i cjelovitost su na ovoj etaži (mansarda) ozbiljno narušeni te je zid izgubio svoju prvotnu uporabljivost te nosivost. Na *slici 5.16. i 5.17.* vidljiva je jačina oštećenja na jugoistočnom kutu zgrade.

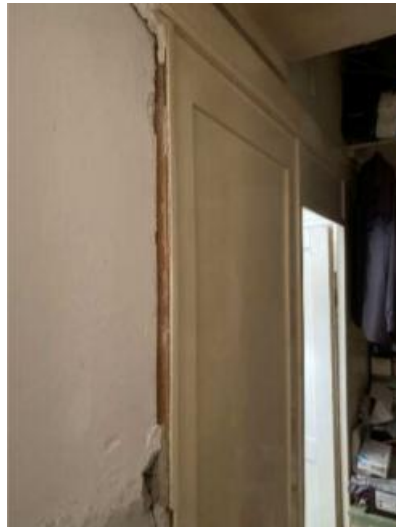
Slika 5.28. - Odvajanje okvira vrata zbog potresnog udara

U ovom stanu pretežito prevladavaju stropne pukotine te dijagonalne pukotine na pregradnim zidovima. *Slika 5.28.* zorno prikazuje jačinu potresa kod izbacivanja okvira vrata iz zida.

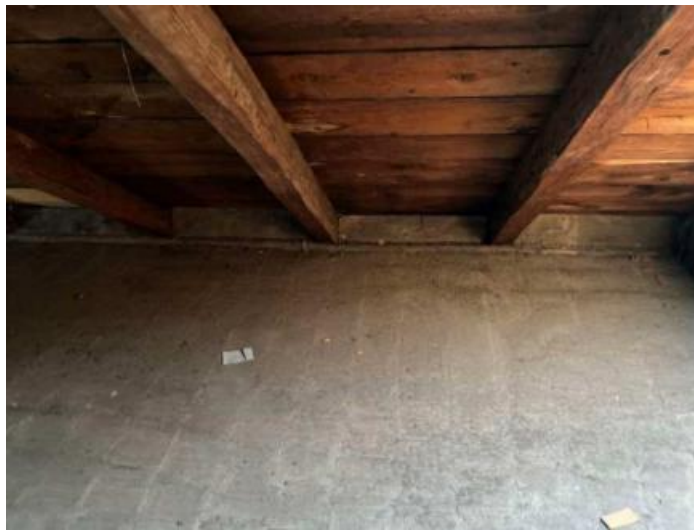
Već smo se ranije mogli djelomično uvjeriti da je pod krovišta (tavana) u dobrom stanju tome leži i u činjenici da su se drveni grednici koji su osnovni nosivi sustav poda krovišta, gibali u smjeru potresa (sjever-jug) jer je njihova duža os također u tom smjeru. Da je bilo kojim slučajem drugačije, tj. da su grednici okomiti na smjer širenja potresa, ta da bi postojala realna opasnost od bočnog savijanja te deformiranja grednika. Tako da u ovom našem slučaju ne postoje znatna vidljiva oštećenja na podu tavanskog prostora *slika 5.43*.

Slika 5.43. - Položaj drvenih grednika poda je u smjeru sjever-jug, isto kao i položaj krovnih elemenata – rogova
