Ocjena postojećeg stanja nosive konstrukcije uz provedbu detaljnog pregleda stambene zgrade

Master's thesis / Diplomski rad

OCJENA POSTOJEĆEG STANJA NOSIVE
KONSTRUKCIJE UZ PROVEDBU
DETALJNOG
PREGLEDA STAMBENE ZGRADE

Obavljen je statički pregled etaže 1 i etaže 2 nakon potresa. Dijagnosticirana su oštećenja prema tipu i jačini, te svrstana u odgovarajuće razrede oštećenja. Na temelju toga su predložene mjere sanacije i okvirni troškovnik radova.

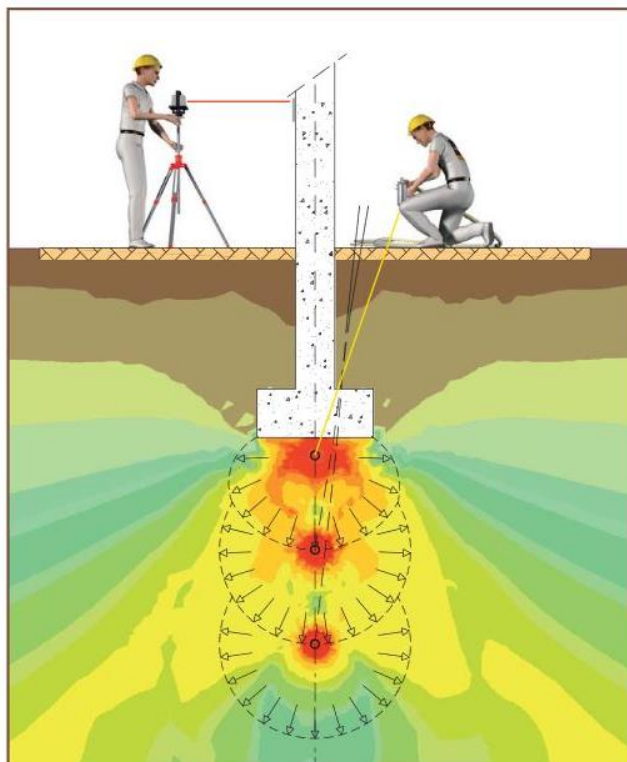
Slika 4.24. Naknadno ojačanje temeljnog tla uz primjenu kemijskog injektiranja;

- Naknadno ojačanje temeljnog tla primjenom kemijskog injektiranja;
- Postavljanje mikropilota uzduž temelja i temeljnih traka;
- Injektiranje samog temelja na lokacijama oštećenja i puknuća;
- Spajanje temelja mehaničkim metodama (bušenje, spajanje čeličnim šipkama itd.) – najmanje preporučljiva metoda u ovom slučaju;

Svakako se u ovom slučaju najviše predlaže prva metoda, odnosno kemijsko injektiranje. Ta metoda pokazala se uspješnom pri ovakvim zahvatima, naime, u tom će se slučaju postići solidifikacija tla, tlačno prednaprezanje, te sprezanje tla s temeljima, a može se očekivati i blago (neškodljivo) ispravljanje narušene geometrije temelja, a time i pripadnog dijela objekta. Neki primjeri primjene kemijskog injektiranja tla u tom istom cilju preuzeti su s interneta i prikazani na sljedećim slikama.

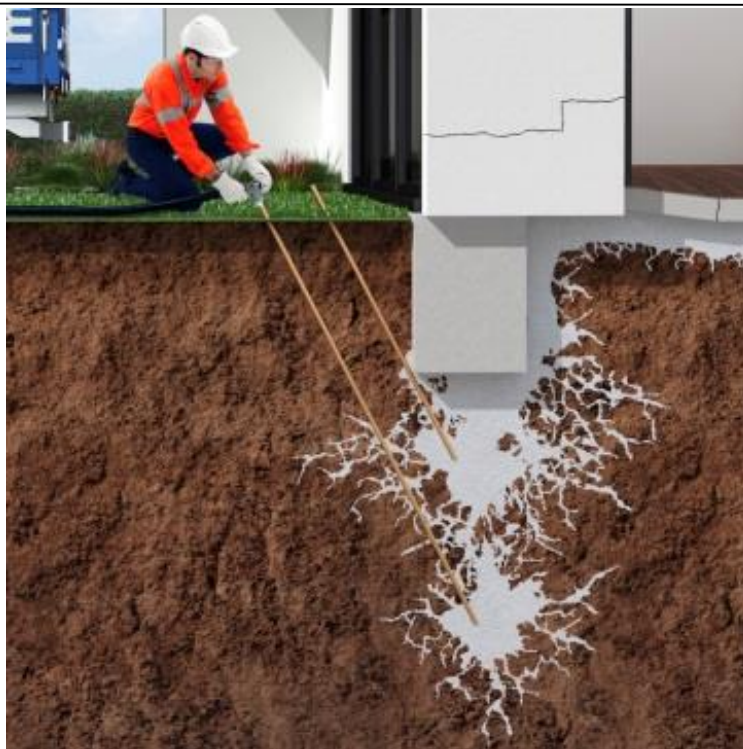
Slika 4.25. Naknadno ojačanje temeljnog tla uz primjenu kemijskog injektiranja s površine i bez razaranja postojeće konstrukcije i temelja;
