**DIPLOMSKI RAD BR. 9/GRD/2020**

**OCJENA POSTOJEĆEG STANJA NOSIVE  
KONSTRUKCIJE UZ PROVEDBU  
DETALJNOG  
PREGLEDA STAMBENE ZGRADE**

Predmet ovog diplomskog rada je dvojna stambena građevina koja se nalazi u Zagrebu, točnije u Gornjem Bukovcu. Građevina je zadobila teška oštećenja uslijed djelovanja potresa koji se dogodio 22. ožujka 2020. godine. Epicentar prvog potresa nalazio se 7 km sjeverno od središta Zagreba, točnije u Markuševcu, odnosno cca. 4 km od naše predmetne zgrade. Ubrzo nakon prvog po intenzitetu najjačeg potresa uslijedila su još 2 slabije magnitude. Iako je treći potres bio slabije magnitude od prva dva, pretpostavlja se da prouzročio najviše štete na predmetnoj građevini, odnosno štetu prouzročenu prvim potresom još dodatno pojačao i produbio. Razlog toga je što se njegov hipocentar nalazio puno bliže, točnije na dubini od 2 km, te je time prijenos energije na površinu bio jači. Položaj predmetne građevine je najviše pridonio devastirajućem efektu. Predmetna zgrada nalazi se na samom rasjedu i na direktnom putu širenja potresnog vala.

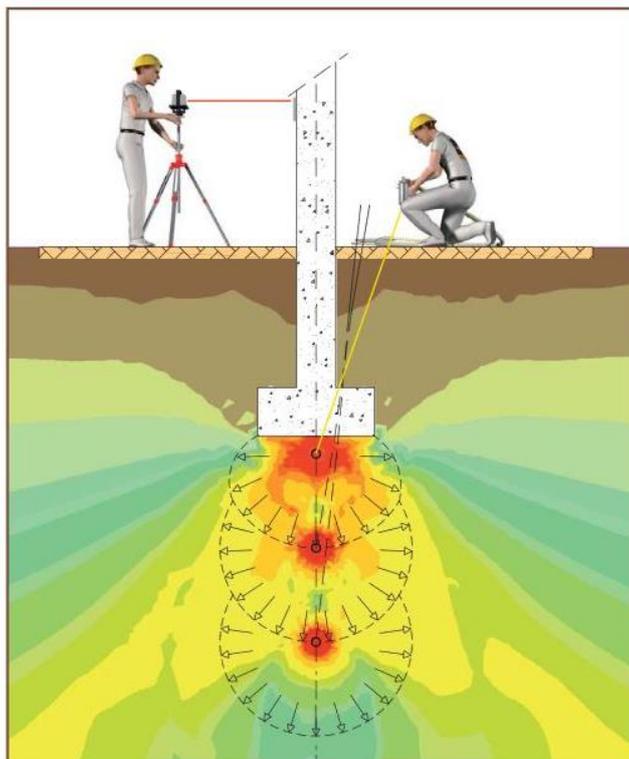
Slika 4.24. Naknadno ojačanje temeljnog tla uz primjenu kemijskog injektiranja;

- Naknadno ojačanje temeljnog tla primjenom kemijskog injektiranja;
- Postavljanje mikropilota uzduž temelja i temeljnih traka;
- Injektiranje samog temelja na lokacijama oštećenja i puknuća;
- Spajanje temelja mehaničkim metodama (bušenje, spajanje čeličnim šipkama itd.) – najmanje preporučljiva metoda u ovom slučaju;

Svakako se u ovom slučaju najviše predlaže prva metoda, odnosno kemijsko injektiranje. Ta metoda pokazala se uspješnom pri ovakvim zahvatima, naime, u tom će se slučaju postići solidifikacija tla, tlačno prednaprezanje, te sprezanje tla s temeljima, a može se očekivati i blago (neškodljivo) ispravljanje narušene geometrije temelja, a time i pripadnog dijela objekta. Neki primjeri primjene kemijskog injektiranja tla u tom istom cilju preuzeti su s interneta i prikazani na sljedećim slikama.

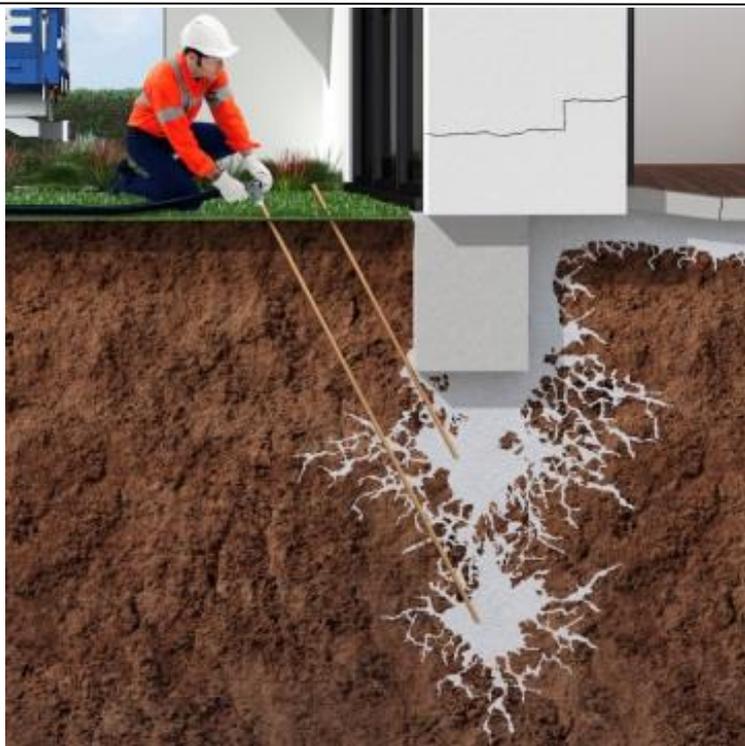
Slika 4.25. Naknadno ojačanje temeljnog tla uz primjenu kemijskog injektiranja s površine i bez razaranja postojeće konstrukcije i temelja;

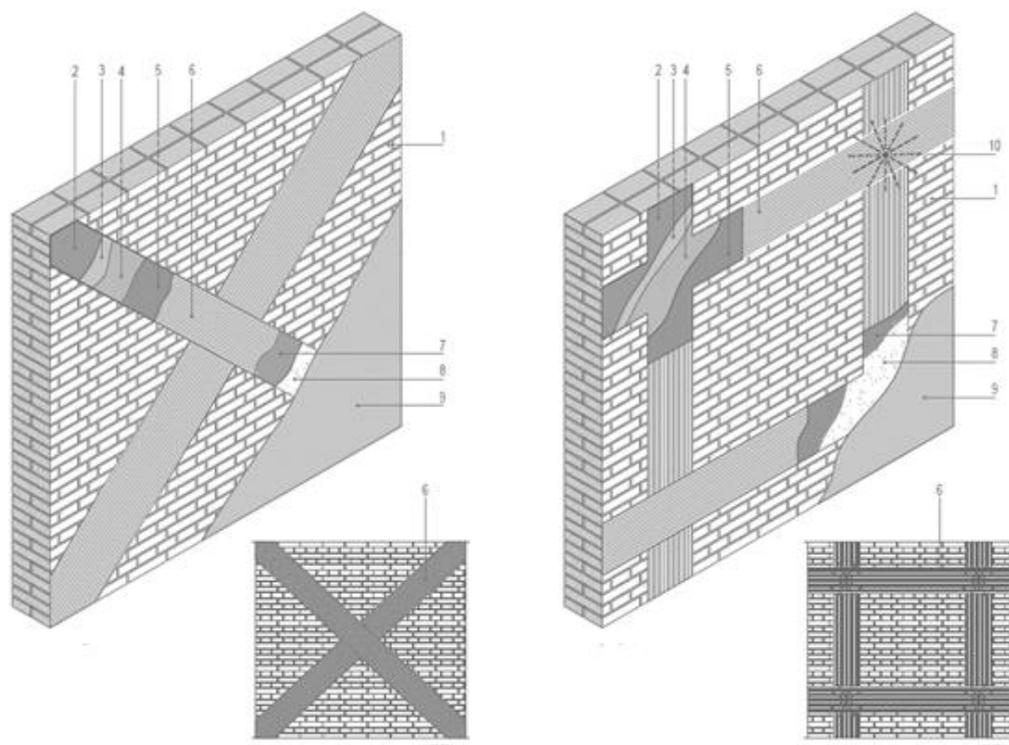
Slika 4.27. Posmično/vlačno i kombinirano tlačno/savojno ojačanje za nosive zidove (kamen, cigla i tuf) može se izvesti primjenom tkanina iz linije FRP SUSTAVA;

Karbonske tkanine iz linije FRP sustava namjenjene su za izvedbu popravaka ili statičkom (vlačno-savojnom) ojačanju oštećenih nosivih elemenata. Karakterizira ih visoka čvrstoća i visok modul elastičnosti. Ako je površina koju treba ojačati posebno neravna, preporučuje se nanošenje izravnavajućeg sloja u smjeru vlačnih opterećenja s prilično ravnim slojem debljine oko 5 – 6 mm koristeći PLANITOP HDM MAXI ili PLANITOP HDM RESTAURO, dvokomponentni mort visoke duktilnosti, ojačan vlaknima. Nakon što je mort očvrstnuo, potrebno je nanijeti MAPEWRAP tkaninu.

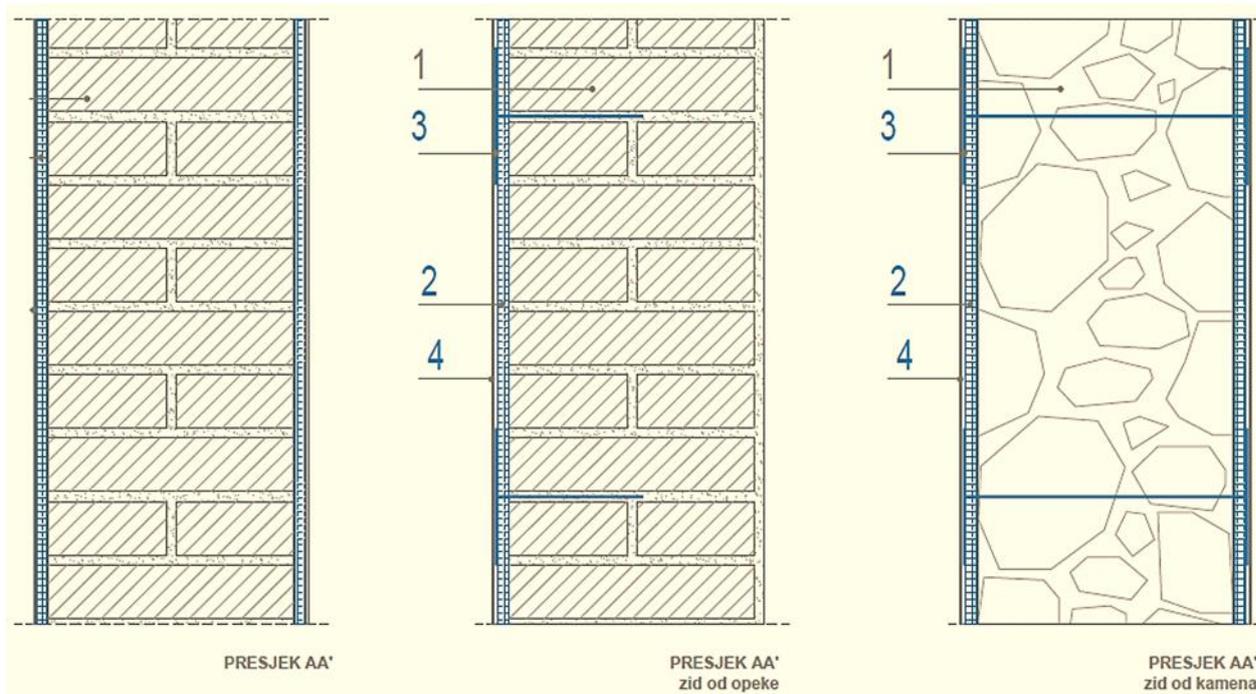
Slika 4.28. Ojačanje nosivog i/ili pregradnog zida od opeke, kamena ili tufa. Način ojačanja: 1. Postojeći zid od opeke; 2. Mrežica FRCM sustava ili obična ČBR mreža; 3. Sidrenje od posebnog užeta ili obična čelična šipka  $\phi 6$  ili 8; 4. Posebne ili obične vrste cementne žbuke;

Posmično/vlačno ojačanje za nosive zidove (kamen, opeka i tuf) može se izvesti primjenom „kompaktne armirajuće žbuke“ koja se sastoji od armaturne mrežice (FRCM sustav ili obični reb-rasti čelik) u kombinaciji s dvokomponentnim mortom visoke duktilnosti ojačanim vlaknima. Ovakav tip sanacije posebno se preporučuje za vanjske i unutarnje nosive zidove jer se znatno dobiva na posmičnoj i vlačnoj čvrstoći zidova (koja dotad nije postojala) te se zidovi homogeniziraju po cijeloj svojoj dužini. Osim toga, u ovom slučaju se izbjegavaju razna injektiranja zidova, a koja se niti ne preporučaju na zidovima tanjim od 50 (60) cm. Povezivanje i sidrenje se svakako preporuča izvesti s obje strane zida.

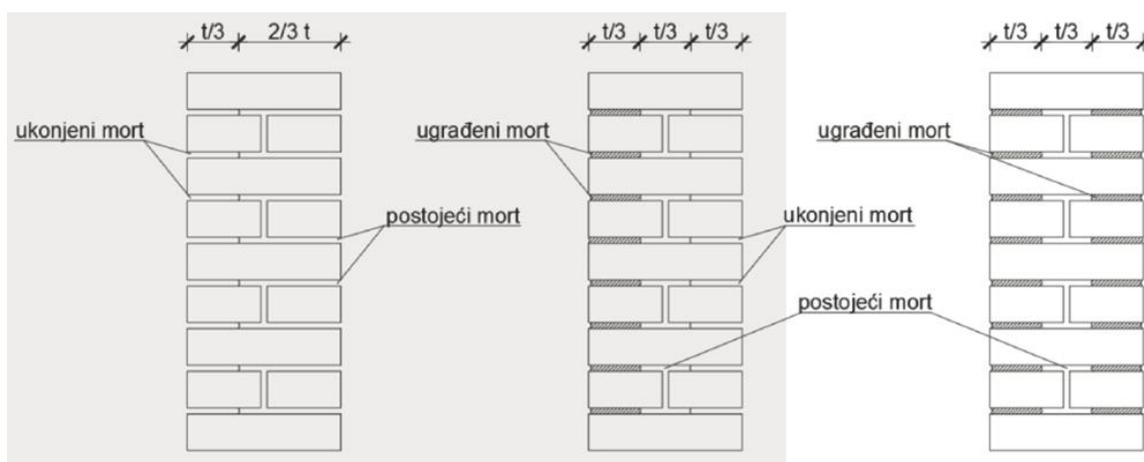
Slika 4.29. Djelomična zamjena morta u sljubnicima zidova;

Djelomična zamjena morta u sljubnicama sastoji se od djelomičnoga, ali dubokog uklanjanja oštećenoga morta u sljubnicama i zamjene novim mortom boljih mehaničkih svojstava i trajnosti. Tom je metodom moguće povećati otpornost zidanih konstrukcija na djelovanje vertikalnih i horizontalnih opterećenja.

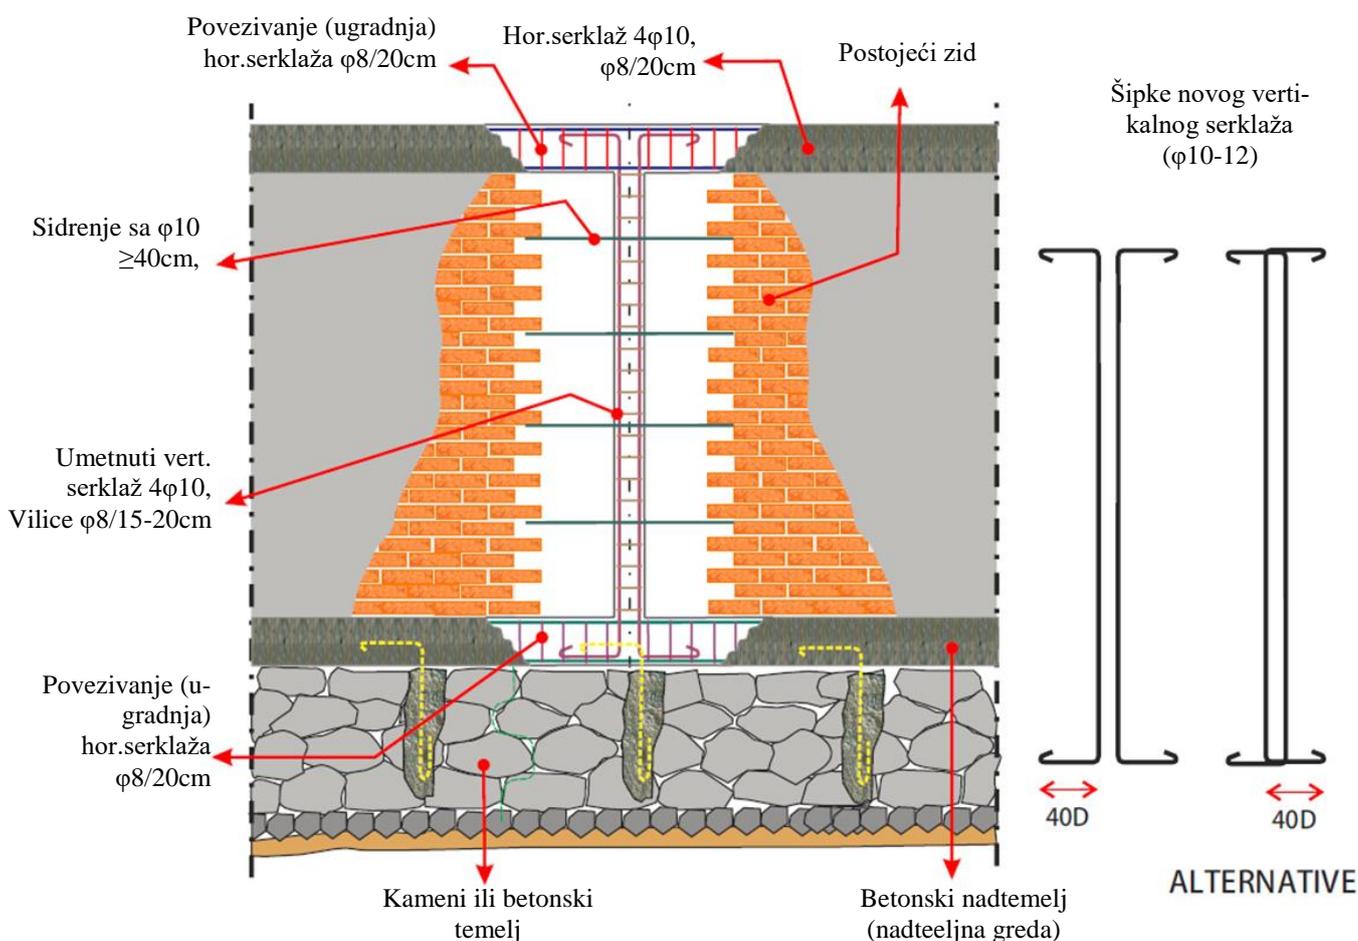
Slika 4.30. Ojačanje oštećenog zida umetanjem ab elementa;

Postojeći oštećeni nosivi (ali i pregradni) zidovi mogu se sanirati i ojačati umetanjem novih horizontalnih i vertikalnih armiranobetonskih elemenata (slika 4.30). Ono što je ključno za ovakav tip sanacije jest da se horizontalni i vertikalni elementi međusobno spoje i na taj način ukrute oštećenu konstrukciju zida. Ovakav tip sanacije preporuča se izvesti kroz više etaža oštećene zgrade jer će se na taj način dobiti cjelokupni nosivi sustav (od temelja do krova). Izvedba se može izvesti i djelomičnim uštemavanjem u dijelove koji na određenim etažama nisu oštećeni tako da izvedba bude sigurna a opet, konstruktivna i svrsishodna.

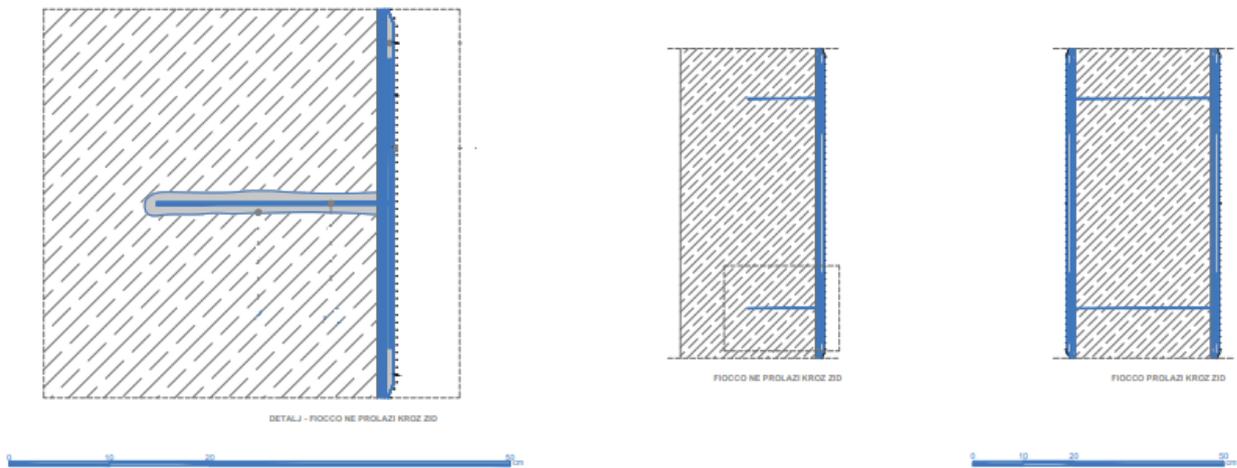
Slika 4.31. Ojačanje zida pomoću karbonskog užeta s jedne strane zida ili dvostruko sidrenje;

Da bi se osigurala veća učinkovitost sustava ojačanja na nosivim zidovima, moguće je izvesti dodano sidrenje užetom MAPEWRAP-om FIOCCO koje se ugrađuje u bušotinu cca 40cm. Sidrenje od posebnog užeta može se izvesti kroz element i tako osigurati dvostruko sidrenje ili samo s jedne strane zida, ovisno o potrebama projekta i vrsti zida. Nakon što se uže za sidrenje umetne u

rupu u kojoj se nalazi sredstvo za sidrenje potrebno je krajeve užeta rasplesti i posipati ih suhim pijeskom.

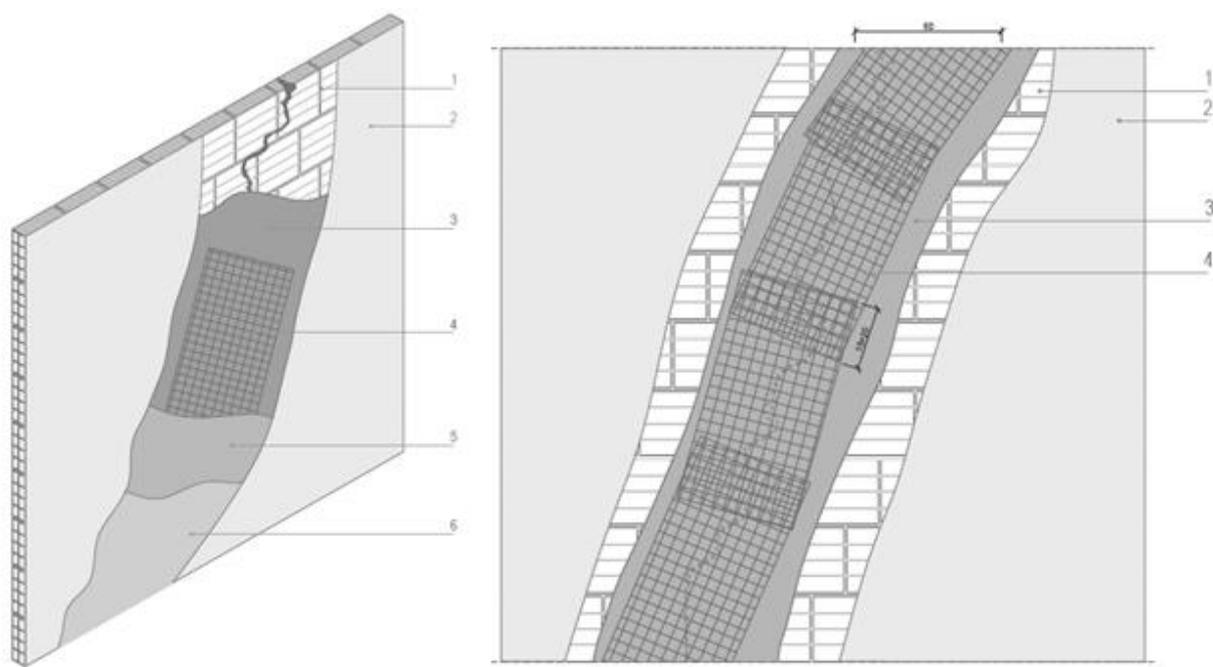
Slika 4.33 .Sanacija pukotina i ojačanje pregradnih zidova može se izvesti primjenom sustava tankoslojne armirane žbuke koji se sastoji od mrežice iz FRCM SUSTAVA ili čelične rabitz mrežice (moguće i ČBR tanke mreže) u kombinaciji s dvokomponentnim mortom ojačanim vlaknima i visoke duktilnosti: 1. Postojeći pregradni zid; 2. Postojeća žbuka; 3. Dvokomponentni mort visoke duktilnosti; 4. Mrežica (alkalootporna od staklenih vlakna ili čelična rabitz mrežica ili ČBR tankoprofilna mrežica); 5. Drugi sloj dvokomponentnog morta kao i pod 3); 6. Završni sloj;

Metode popravka pukotina ovise o vrsti i širini pukotina (Slika 4.32). Ako je širina pukotina razmjerno mala, manja od 10 mm, i ako je debljina zida razmjerno mala, pukotine se smiju zatvoriti mortom. Iste se pukotine kod debljih zidova zatvaraju injektiranjem. Popravak pukotina širine veće od 10 mm najčešće obuhvaća rekonstrukciju, odnosno djelomično preslagivanje dijela zida. Otpornost zidova na vertikalno raspucavanje može se značajno poboljšati ugradnjom čeličnih spirala ili polimerne armature maloga promjera u horizontalne sljubnice. Za popravak dijagonalnih pukotina može se uz prije navedene tehnike primijeniti ovijanje jednoga ili oba lica zida u kombinaciji s odgovarajućim mortom ili žbukom.

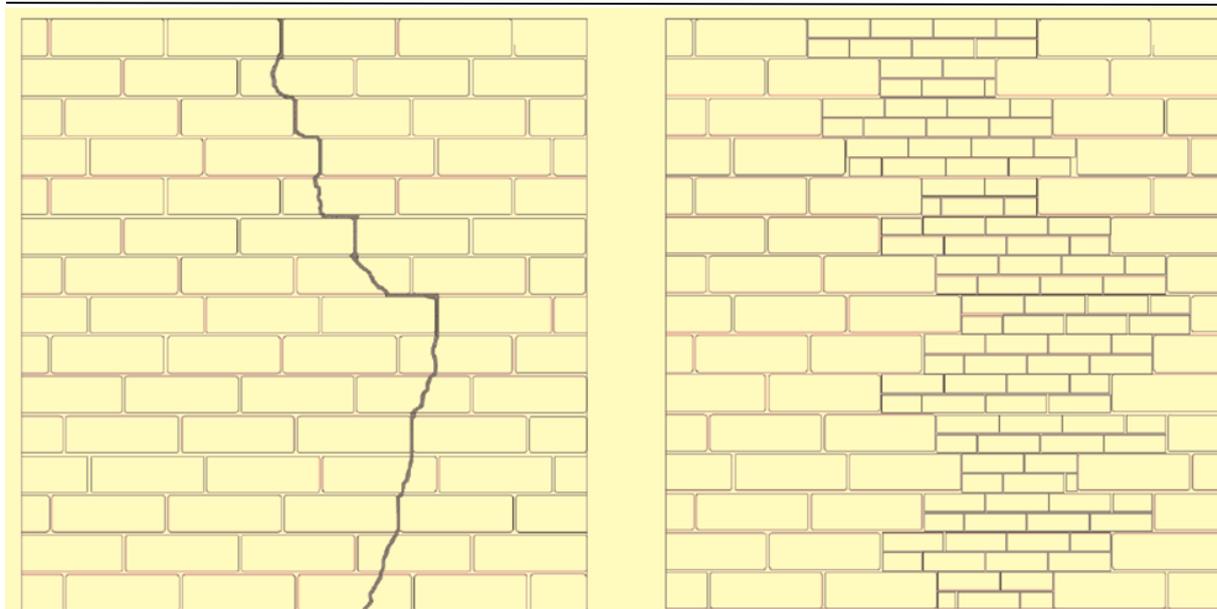
Slika 4.34. Ponovno zidanje dijela zida;

Lokalna metodologija uklanjanja i ponovne izgradnje (“scuci-cuci”) ima za cilj obnavljanje kontinuiteta zida uzduž linijskih pukotina (zamjena oštećenih elemenata novima, ponovno uspostavljanje konstrukcijskoga kontinuiteta) i obnavljanje teško oštećenih dijelova zidova. Poželjna je uporaba materijala koji su oblikom, dimenzijama, krutošću i čvrstoćom slični onima u izvornom zidu.

Načini izvođenja razlikuju se ovisno o stupnju oštećenja i tipologiji zida. Ako je oštećenje razmjerno malo i zahvaća samo jedan sloj zida, intervencija se može izvesti samo na zahvaćenju strani. Ako oštećenje prolazi kroz veći dio zida, intervenciju treba izvesti postupnom zamjenom zidnih elemenata samo s jedne strane ili djelovanjem na obje strane koordinirano, u slučaju veće debljine zida. Općenito, u zahvatima “scuci-cuci” posebna se pozornost posvećuje kompatibilnosti novoga dijela s ostatkom zidane konstrukcije.

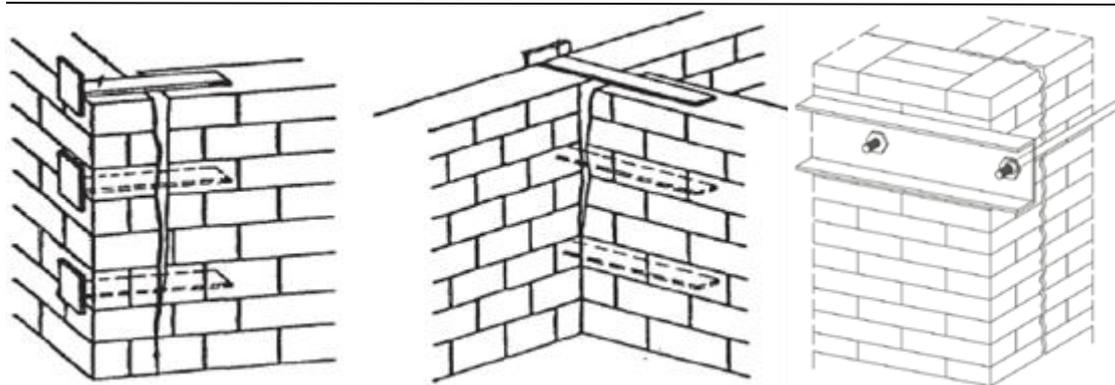
Slika 4.35. Mogući načini povezivanja nosivih zidova:  
(a) Povezivanje međusobno okomitih zidova metalnim pločama (skobe);  
(b) Povezivanje međusobno okomitih zidova čeličnim sidrima ili zategama;

Kako bi se povezali zidovi koji su se odvojili potresom, mogu se upotrijebiti zatege koje završavaju na lastin rep, metalnim pločama ili polimernim mrežama. Takve ploče mogu biti jako učinkovite u ojačanju ugla, no ne mogu povratiti zidove u vertikalni položaj. Rascjep se zatim zapunjuje, a površine pokrivaju mrežicom i žbukom ili slično.
