Master's thesis / Diplomski rad

**OCJENA POSTOJEĆEG STANJA NOSIVE
KONSTRUKCIJE UZ PROVEDBU
DETALJNOG
PREGLEDA STAMBENE ZGRADE**

Predmet ovog diplomskog rada je dvojna stambena građevina koja se nalazi u Zagrebu, točnije u Gornjem Bukovcu. Građevina je zadobila teška oštećenja uslijed djelovanja potresa koji se dogodio 22. ožujka 2020. godine. Epicentar prvog potresa nalazio se 7 km sjeverno od središta Zagreba, točnije u Markuševcu, odnosno cca. 4 km od naše predmetne zgrade. Ubrzo nakon prvog po intenzitetu najjačeg potresa uslijedila su još 2 slabije magnitude. Iako je treći potres bio slabije magnitude od prva dva, pretpostavlja se da prouzročio najviše štete na predmetnoj građevini, odnosno štetu prouzročenu prvim potresom još dodatno pojačao i produbio. Razlog toga je što se njegov hipocentar nalazio puno bliže, točnije na dubini od 2 km, te je time prijenos energije na površinu bio jači. Položaj predmetne građevine je najviše pridonio devastirajućem efektu. Predmetna zgrada nalazi se na samom rasjedu i na direktnom putu širenja potresnog vala.

Obavljen je statički pregled etaže 1 i etaže 2 nakon potresa. Dijagnosticirana su oštećenja prema tipu i jačini, te svrstana u odgo

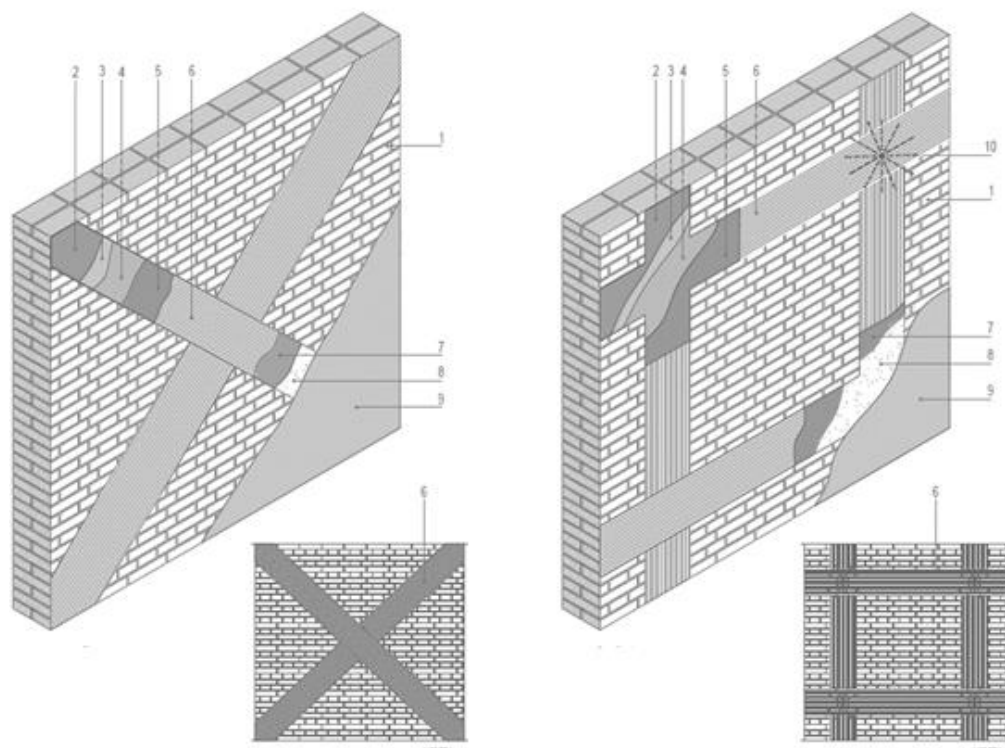
Slika 4.27. Posmično/vlačno i kombinirano tlačno/savojno ojačanje za nosive zidove (kamen, cigla i tuf) može se izvesti primjenom tkanina iz linije FRP SUSTAVA;

Karbonske tkanine iz linije FRP sustava namjenjene su za izvedbu popravaka ili statičkom (vlačno-savojskom) ojačanju oštećenih nosivih elemenata. Karakterizira ih visoka čvrstoća i visok modul elastičnosti. Ako je površina koju treba ojačati posebno neravna, preporučuje se nanošenje izravnavajućeg sloja u smjeru vlačnih opterećenja s prilično ravnim slojem debljine oko 5 – 6 mm koristeći PLANITOP HDM MAXI ili PLANITOP HDM RESTAURO, dvokomponentni mort visoke duktilnosti, ojačan vlaknima. Nakon što je mort očvrstnuo, potrebno je nanijeti MAPEWRAP tkaninu.

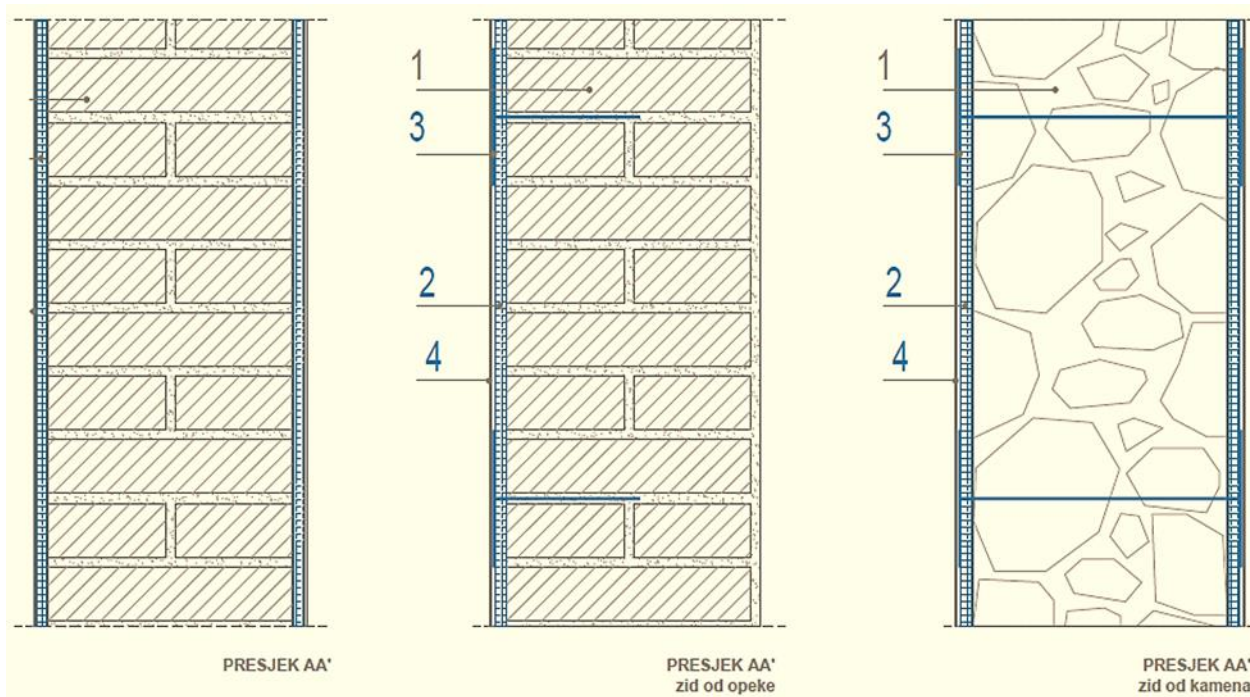
Slika 4.28. Ojačanje nosivog i/ili pregradnog zida od opeke, kamena ili tufa. Način ojačanja: 1. Postojeći zid od opeke; 2. Mrežica FRCM sustava ili obična ČBR mreža; 3. Sidrenje od posebnog užeta ili obična čelična šipka $\phi 6$ ili 8; 4. Posebne ili obične vrste cementne žbuke;

Posmično/vlačno ojačanje za nosive zidove (kamen, opeka i tuf) može se izvesti primjenom „kompaktne armirajuće žbuke“ koja se sastoji od armaturne mrežice (FRCM sustav ili obični reb-rasti čelik) u kombinaciji s dvokomponentnim mortom visoke duktilnosti ojačanim vlaknima. Ovakav tip sanacije posebno se preporučuje za vanjske i unutarnje nosive zidove jer se znatno dobiva na posmičnoj i vlačnoj čvrstoći zidova (koja dotad nije postojala) te se zidovi homogeniziraju po cijeloj svojoj dužini. Osim toga, u ovom slučaju se izbjegavaju razna injektiranja zidova, a koja se niti ne preporučaju na zidovima tanjim od 50 (60) cm. Povezivanje i sidrenje se svakako preporuča izvesti s obje strane zida.

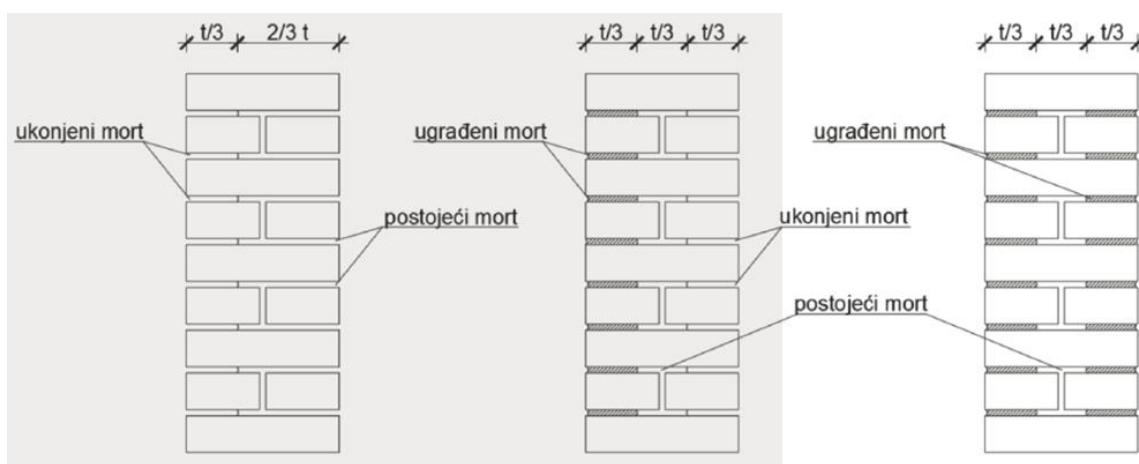
Slika 4.29. Djelomična zamjena morta u sljubnicima zidova;

Djelomična zamjena morta u sljubnicama sastoji se od djelomičnoga, ali dubokog uklanjanja oštećenoga morta u sljubnicama i zamjene novim mortom boljih mehaničkih svojstava i trajnosti. Tom je metodom moguće povećati otpornost zidanih konstrukcija na djelovanje vertikalnih i horizontalnih opterećenja.

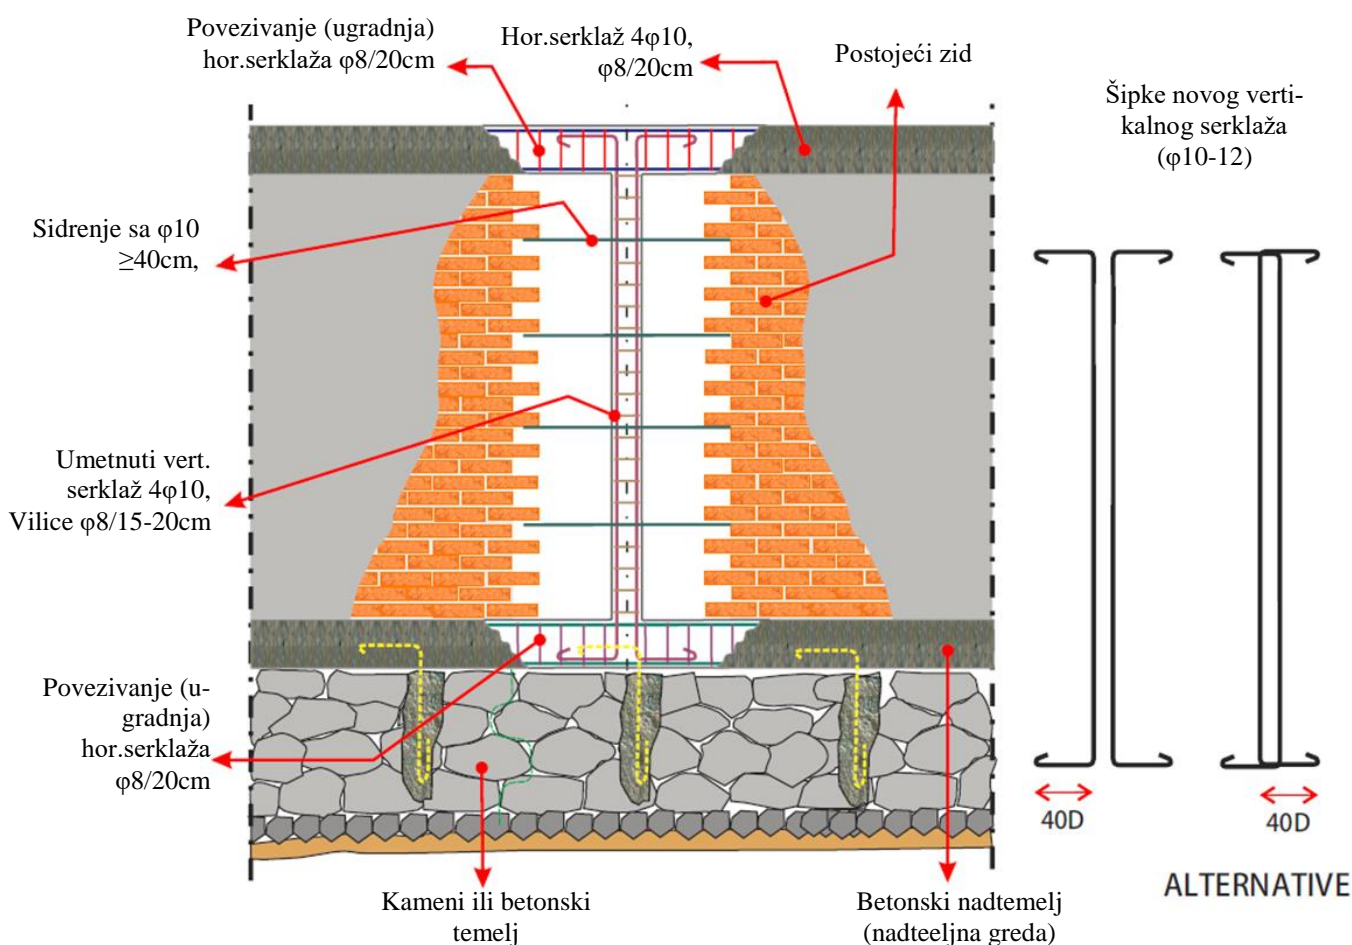
Slika 4.30. Ojačanje oštećenog zida umetanjem ab elementa;

Postojeći oštećeni nosivi (ali i pregradni) zidovi mogu se sanirati i ojačati umetanjem novih horizontalnih i vertikalnih armiranobetonskih elemenata (*slika 4.30*). Ono što je ključno za ovakav tip sanacije jest da se horizontalni i vertikalni elementi međusobno spoje i na taj način ukrute oštećenu konstrukciju zida. Ovakav tip sanacije preporuča se izvesti kroz više etaža oštećene zgrade jer će se na taj način dobiti cjelokupni nosivi sustav (od temelja do krova). Izvedba se može izvesti i djelomičnim uštemavanjem u dijelove koji na određenim etažama nisu oštećeni tako da izvedba bude sigurna a opet, konstruktivna i svrsishodna.

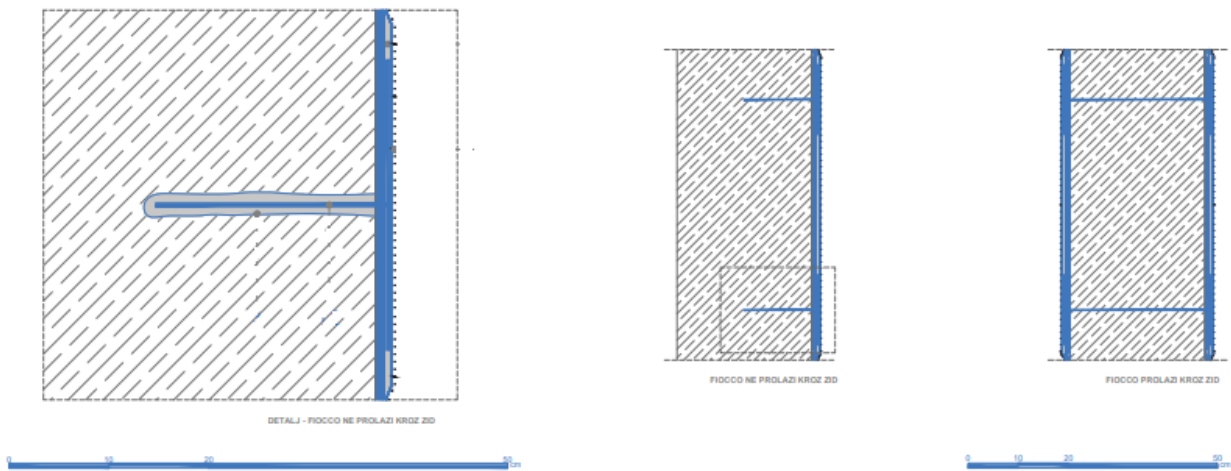
Slika 4.31. Ojačanje zida pomoću karbonskog užeta s jedne strane zida ili dvostruko sidrenje;

Da bi se osigurala veća učinkovitost sustava ojačanja na nosivim zidovima, moguće je izvesti dodano sidrenje užetom MAPEWRAP-om FIOCCO koje se ugrađuje u bušotinu cca 40cm. Sidrenje od posebnog užeta može se izvesti kroz element i tako osigurati dvostruko sidrenje ili samo s jedne strane zida, ovisno o potrebama projekta i vrsti zida. Nakon što se uže za sidrenje umetne u

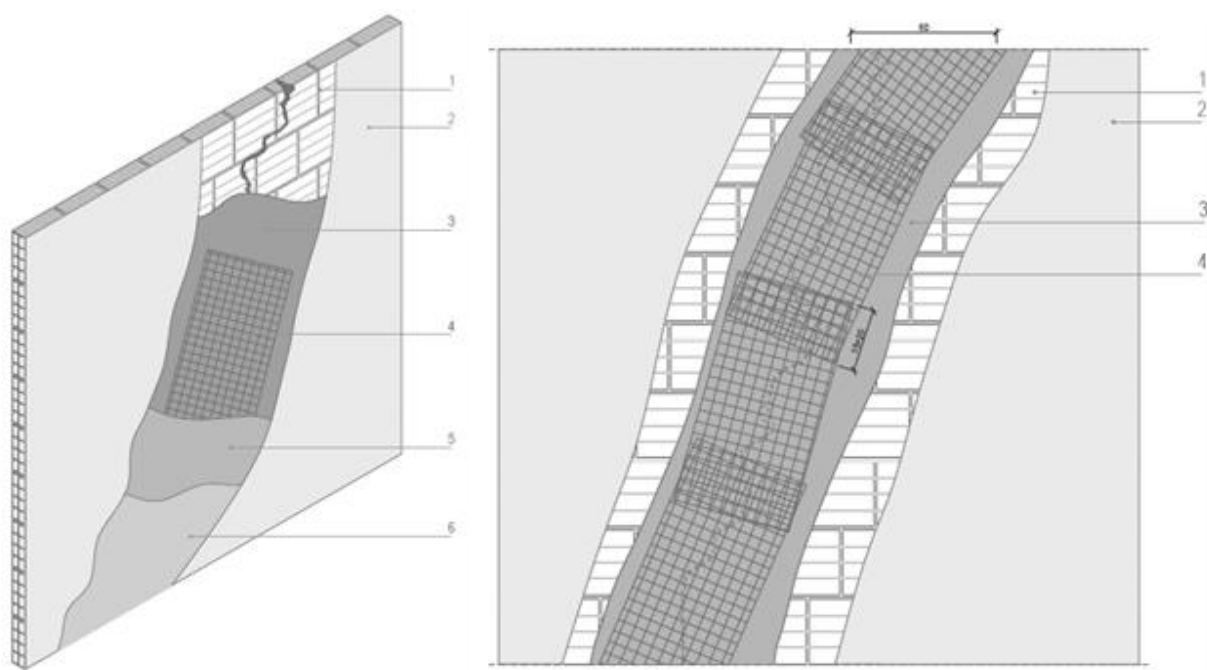
Slika 4.33 .Sanacija pukotina i ojačanje pregradnih zidova može se izvesti primjenom sustava tankoslojne armirane žbuke koji se sastoji od mrežice iz FRCM SUSTAVA ili čelične rabitz mrežice (moguće i ČBR tanke mreže) u kombinaciji s dvokomponentnim mortom ojačanim vlaknima i visoke duktilnosti: 1. Postojeći pregradni zid; 2. Postojeća žbuka; 3. Dvokomponentni mort visoke duktilnosti; 4. Mrežica (alkalnootporna od staklenih vlakna ili čelična rabitz mrežica ili ČBR tankoprofilna mrežica); 5. Drugi sloj dvokomponentnog morta kao i pod 3); 6. Završni sloj;

Metode popravka pukotina ovise o vrsti i širini pukotina (Slika 4.32). Ako je širina pukotina razmjerno mala, manja od 10 mm, i ako je debljina zida razmjerno mala, pukotine se smiju zatvoriti mortom. Iste se pukotine kod debljih zidova zatvaraju injektiranjem. Popravak pukotina širine veće od 10 mm najčešće obuhvaća rekonstrukciju, odnosno djelomično preslagivanje dijela zida. Otpornost zidova na vertikalno raspucavanje može se značajno poboljšati ugradnjom čeličnih spirala ili polimerne armature maloga promjera u horizontalne sljubnice. Za popravak dijagonalnih pukotina može se uz prije navedene tehnike primijeniti ovijanje jednoga ili oba lica zida u kombinaciji s odgovarajućim mortom ili žbukom.

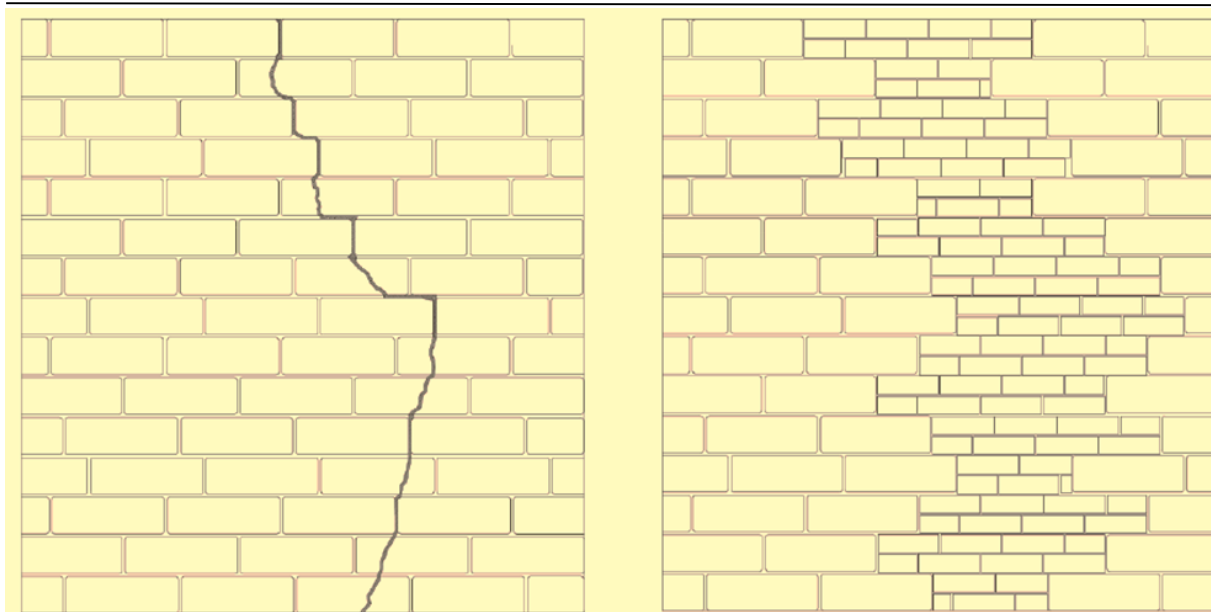
Slika 4.34. Ponovno zidanje dijela zida;

Lokalna metodologija uklanjanja i ponovne izgradnje (“scuci-cuci”) ima za cilj obnavljanje kontinuiteta zida uzduž linijskih pukotina (zamjena oštećenih elemenata novima, ponovno uspostavljanje konstrukcijskoga kontinuiteta) i obnavljanje teško oštećenih dijelova zidova. Poželjna je uporaba materijala koji su oblikom, dimenzijama, krutošću i čvrstoćom slični onima u izvornom zidu.

Načini izvođenja razlikuju se ovisno o stupnju oštećenja i tipologiji zida. Ako je oštećenje razmjerno malo i zahvaća samo jedan sloj zida, intervencija se može izvesti samo na zahvaćenju strani. Ako oštećenje prolazi kroz veći dio zida, intervenciju treba izvesti postupnom zamjenom zidnih elemenata samo s jedne strane ili djelovanjem na obje strane koordinirano, u slučaju veće debljine zida. Općenito, u zahvatima “scuci-cuci” posebna se pozornost posvećuje kompatibilnosti novoga dijela s ostatkom zidane konstrukcije.

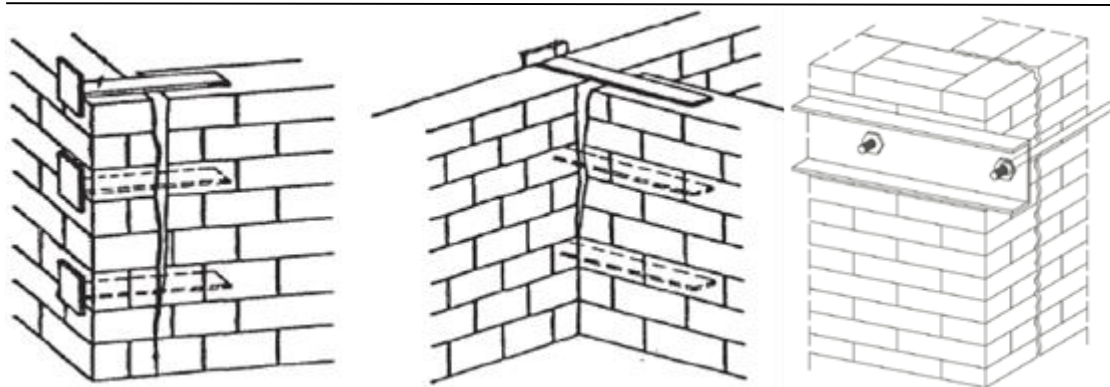
Slika 4.35. Mogući načini povezivanja nosivih zidova:
(a) Povezivanje međusobno okomitih zidova metalnim pločama (skobe);
(b) Povezivanje međusobno okomitih zidova čeličnim sidrima ili zategama;

Kako bi se povezali zidovi koji su se odvojili potresom, mogu se upotrijebiti zatege koje završavaju na lastin rep, metalnim pločama ili polimernim mrežama. Takve ploče mogu biti jako učinkovite u ojačanju ugla, no ne mogu povratiti zidove u vertikalni položaj. Rascjep se zatim zapunjuje, a površine pokrivaju mrežicom i žbukom ili slično.
