Master's thesis / Diplomski rad

OCJENA POSTOJEĆEG STANJA NOSIVE
KONSTRUKCIJE UZ PROVEDBU
DETALJNOG
PREGLEDA STAMBENE ZGRADE

Obavljen je statički pregled etaže 1 i etaže 2 nakon potresa. Dijagnosticirana su oštećenja prema tipu i jačini, te svrstana u odgovarajuće razrede oštećenja. Na temelju toga su predložene mjere sanacije i okvirni troškovnik radova.

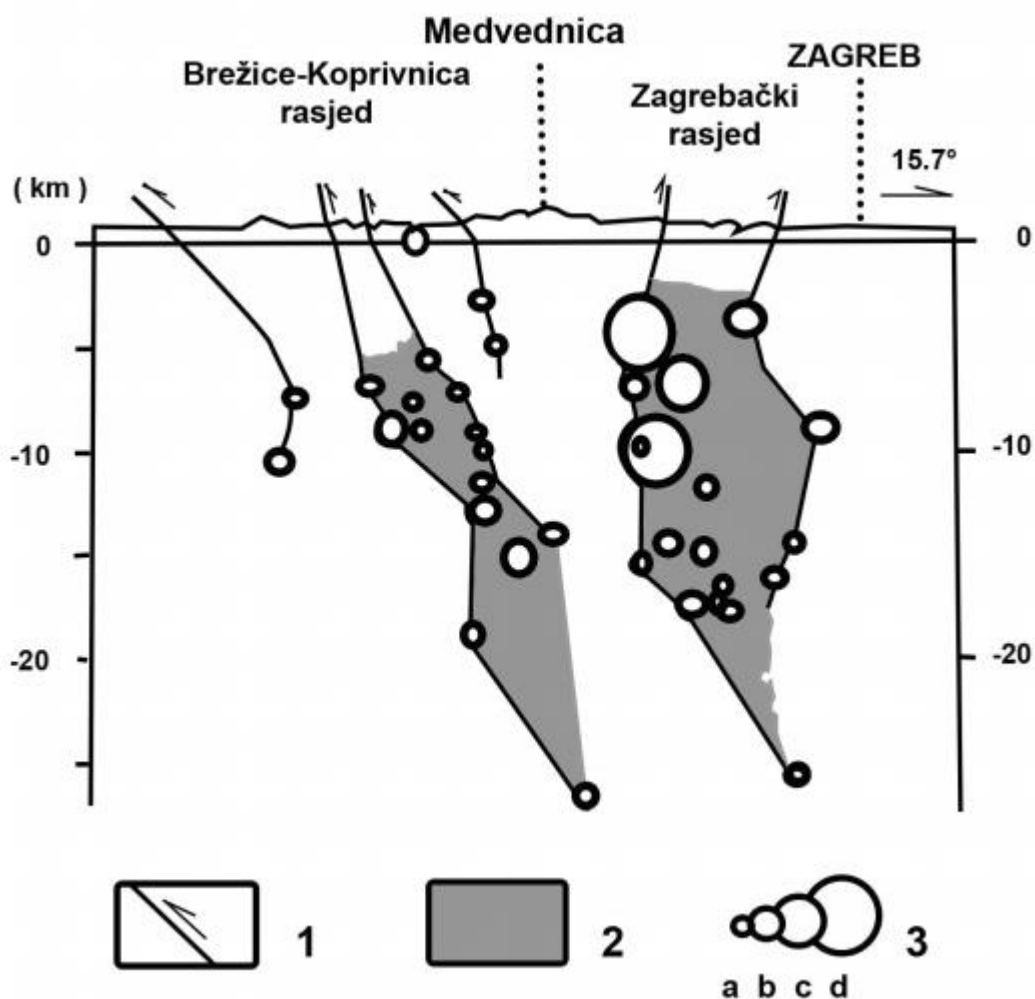
Slika 3.13. Žarišta potresa na ovom području;

prema pravilu ovise o rasporedu masa stijena u dubini (u Medvednici su relativno velike gustoće) i mogućim deformacijama izazvanim kompresijom (zapadnog dijela Panonskog bazena). Najveće koncentracije žarišta potresa na ovom području su na dubini između 5 i 15 km (*slika 3.13*).

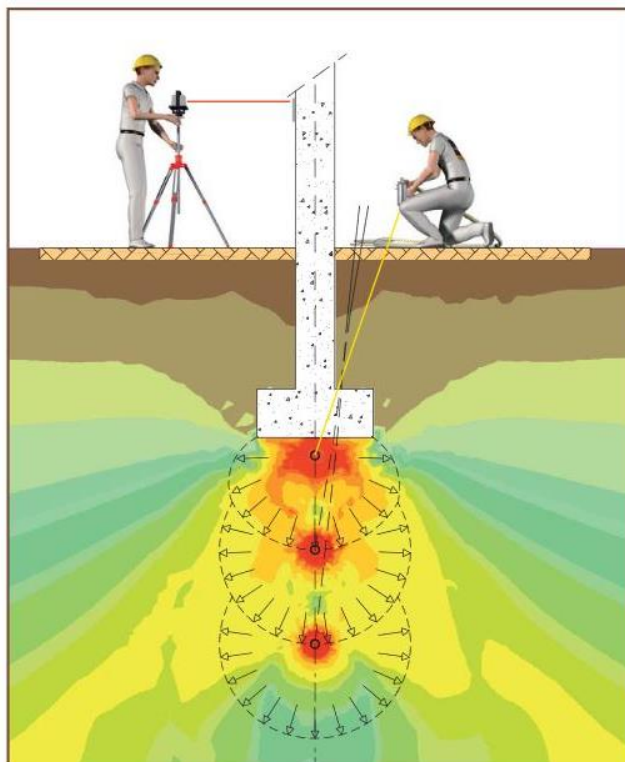
Slika 4.24. Naknadno ojačanje temeljnog tla uz primjenu kemijskog injektiranja;

Svakako se u ovom slučaju najviše predlaže prva metoda, odnosno kemijsko injektiranje. Ta metoda pokazala se uspješnom pri ovakvim zahvatima, naime, u tom će se slučaju postići solidifikacija tla, tlačno prednaprezanje, te sprezanje tla s temeljima, a može se očekivati i blago (neškodljivo) ispravljanje narušene geometrije temelja, a time i pripadnog dijela objekta. Neki primjeri primjene kemijskog injektiranja tla u tom istom cilju preuzeti su s interneta i prikazani na sljedećim slikama.

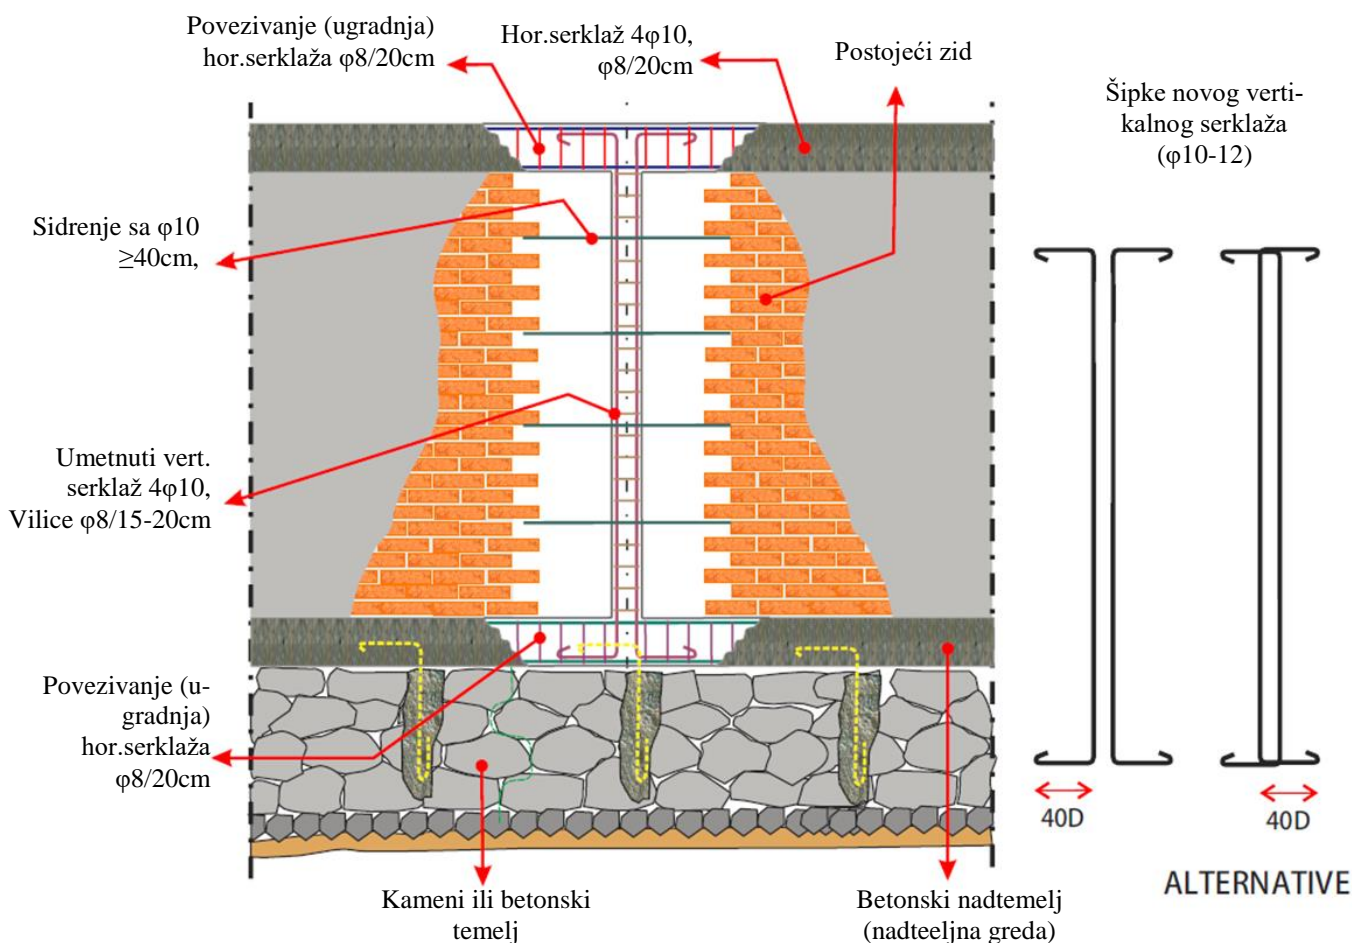
Slika 4.30. Ojačanje oštećenog zida umetanjem ab elementa;

Postojeći oštećeni nosivi (ali i pregradni) zidovi mogu se sanirati i ojačati umetanjem novih horizontalnih i vertikalnih armiranobetonskih elemenata (slika 4.30). Ono što je ključno za ovakav tip sanacije jest da se horizontalni i vertikalni elementi međusobno spoje i na taj način ukrute oštećenu konstrukciju zida. Ovakav tip sanacije preporuča se izvesti kroz više etaža oštećene zgrade jer će se na taj način dobiti cjelokupni nosivi sustav (od temelja do krova). Izvedba se može izvesti i djelomičnim uštemavanjem u dijelove koji na određenim etažama nisu oštećeni tako da izvedba bude sigurna a opet, konstruktivna i svrsishodna.

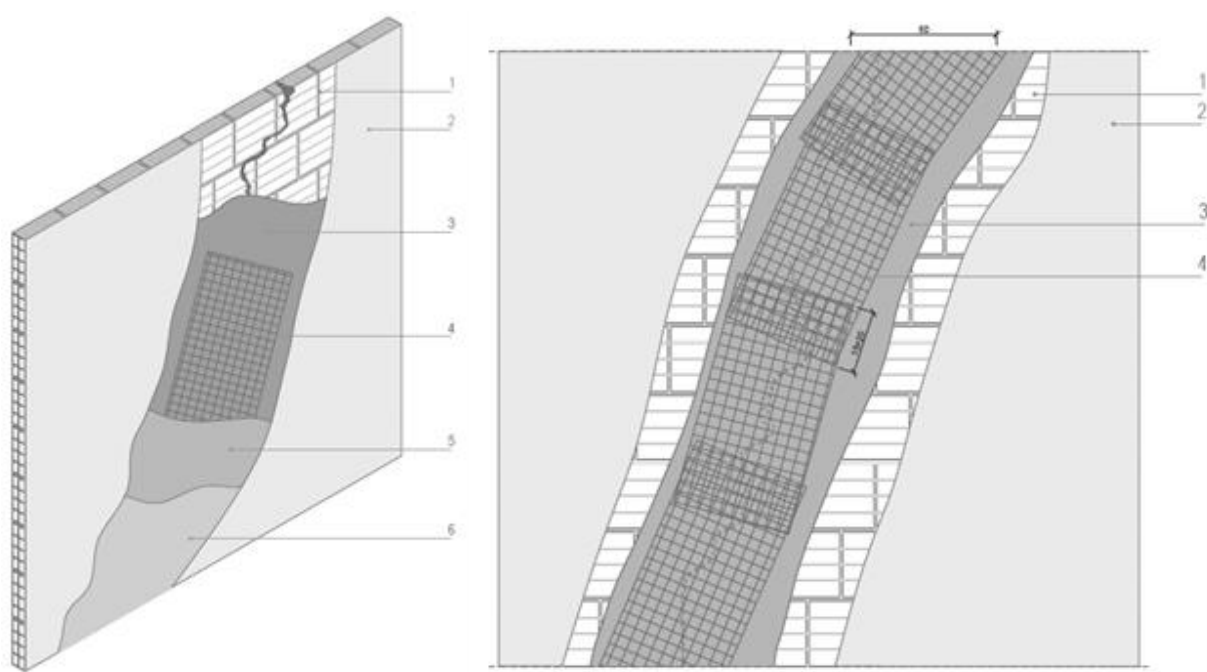
Slika 4.33 .Sanacija pukotina i ojačanje pregradnih zidova može se izvesti primjenom sustava tankoslojne armirane žbuke koji se sastoji od mrežice iz FRCM SUSTAVA ili čelične rabitz mrežice (moguće i ČBR tanke mreže) u kombinaciji s dvokomponentnim mortom ojačanim vlaknima i visoke duktilnosti: 1. Postojeći pregradni zid; 2. Postojeća žbuka; 3. Dvokomponentni mort visoke duktilnosti; 4. Mrežica (alkalnootporna od staklenih vlakna ili čelična rabitz mrežica ili ČBR tankoprofilna mrežica); 5. Drugi sloj dvokomponentnog morta kao i pod 3); 6. Završni sloj;

Metode popravka pukotina ovise o vrsti i širini pukotina (Slika 4.32). Ako je širina pukotina razmjerno mala, manja od 10 mm, i ako je debljina zida razmjerno mala, pukotine se smiju zatvoriti mortom. Iste se pukotine kod debljih zidova zatvaraju injektiranjem. Popravak pukotina širine veće od 10 mm najčešće obuhvaća rekonstrukciju, odnosno djelomično preslagivanje dijela zida. Otpornost zidova na vertikalno raspucavanje može se značajno poboljšati ugradnjom čeličnih spirala ili polimerne armature maloga promjera u horizontalne sljubnice. Za popravak dijagonalnih pukotina može se uz prije navedene tehnike primijeniti ovijanje jednoga ili oba lica zida u kombinaciji s odgovarajućim mortom ili žbukom.
