Tehnička dijagnoza stana zgrade pogođene potresom uz prijedlog mjera sanacije

Master's thesis / Diplomski rad

DIPLOMSKI RAD 16/GRD/2020

U diplomskom radu je potrebno izraditi potpunu tehničku dijagnostiku stana zgrade stradale u potresu u Zagrebu u proljeće 2020. Potrebno je stan potpuno tehnički i statički pregledati, analizirati razinu oštećenja te uz prijedlog mjera sanacije dati i prijedlog radova na detaljnoj sanaciji.

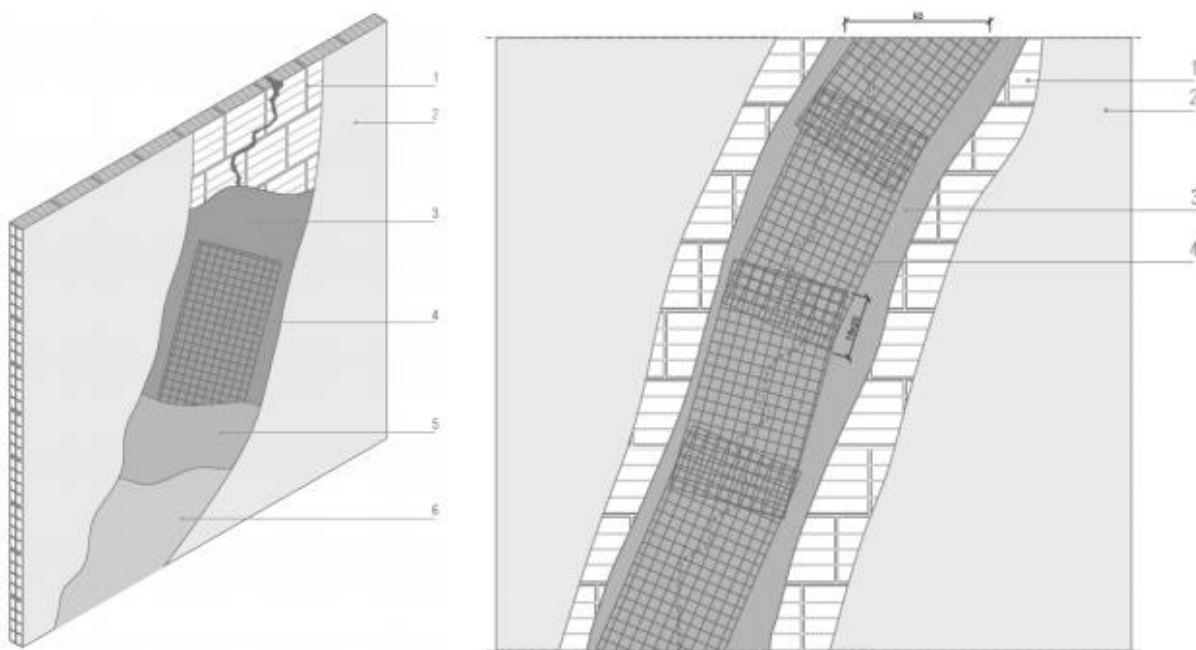
Slika 5.8. Sanacija pukotina i ojačanje pregradnih zidova može se izvesti primjenom sustava tankoslojne armirane žbuke koji se sastoji od mrežice iz FRCM SU-STAVA ili čelične rabitz mrežice (moguće i ČBR tanke mreže) u kombinaciji s dvokomponentnim mortom ojačanim vlaknima i visoke duktilnosti: 1. Postojeći pregradni zid; 2. Postojeća žbuka; 3. Dvokomponentni mort visoke duktilnosti; 4. Mrežica (alkalnootporna od staklenih vlakna ili čelična rabitz mrežica ili ČBR tankoprofilna mrežica); 5. Drugi sloj dvokomponentnog morta kao i pod 3); 6. Završni sloj

Metode popravka pukotina ovise o vrsti i širini pukotina [4]. Ako je širina pukotina razmjerno mala, manja od 10 mm, i ako je debljina zida razmjerno mala, pukotine se smiju zatvoriti mortom. Iste se pukotine kod debljih zidova zatvaraju injektiranjem. Popravak pukotina širine veće od 10 mm najčešće obuhvaća rekonstrukciju, odnosno djelomično preslagivanje dijela zida. Otpornost zidova na vertikalno raspucavanje može se značajno poboljšati ugradnjom čeličnih spirala ili polimerne armature maloga promjera u horizontalne sljubnice. Za popravak dijagonalnih pukotina može se uz prije navedene tehnike primijeniti ovijanje jednoga ili oba lica zida u kombinaciji s odgovarajućim mortom ili žbukom.

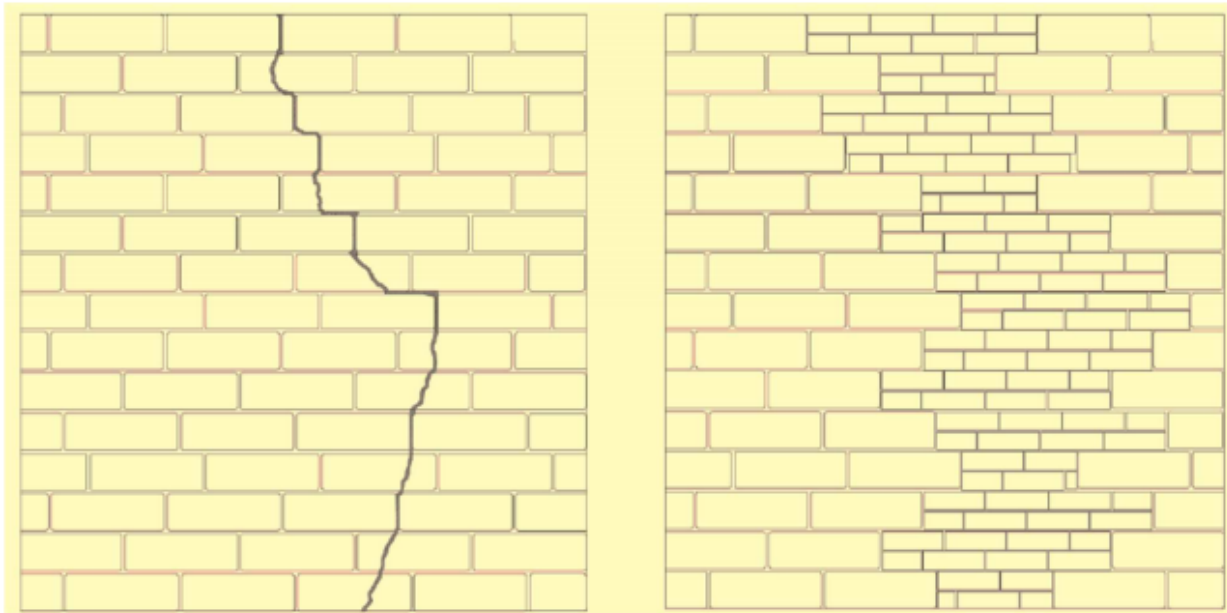
Slika 5.9. Ponovno zidanje dijela zida

Lokalna metodologija uklanjanja i ponovne izgradnje (“scuci-cuci”) ima za cilj obnavljanje kontinuiteta zida uzduž linijskih pukotina (zamjena oštećenih elemenata novima, ponovno uspostavljanje konstrukcijskoga kontinuiteta) i obnavljanje teško oštećenih dijelova zidova. Poželjna je uporaba materijala koji su oblikom, dimenzijama, krutošću i čvrstoćom slični onima u izvornom zidu.

Načini izvođenja razlikuju se ovisno o stupnju oštećenja i tipologiji zida. Ako je oštećenje razmjerno malo i zahvaća samo jedan sloj zida, intervencija se može izvesti samo na zahvaćenoj strani. Ako oštećenje prolazi kroz veći dio zida, intervenciju treba izvesti postupnom zamjenom zidnih elemenata samo s jedne strane ili djelovanjem na obje strane koordinirano, u slučaju veće debljine zida. Općenito, u zahvatima “scuci-cuci” posebna se pozornost posvećuje kompatibilnosti novoga dijela s ostatkom zidane konstrukcije.
