# Tehnička dijagnoza stana zgrade pogođene potresom uz prijedlog mjera sanacije

Master's thesis / Diplomski rad

Kroz ovaj rad obradili smo stanje stambene zgrade u Zagrebu koja je pogođena potresom koji se dogodio 22.ožujka 2020. Putem terenskog rada odnosno pregleda zgrade u više navrata zadatak nam je bio ustanoviti u kakvom stanju se nalazi predmetna zgrada te da li je ona upotrebljiva ili nije, te samim time koja mjera sanacije je potrebna da bi se zgrada vratila u stanje uporabljivosti te bezopasno korištenje njezinih prostorija.

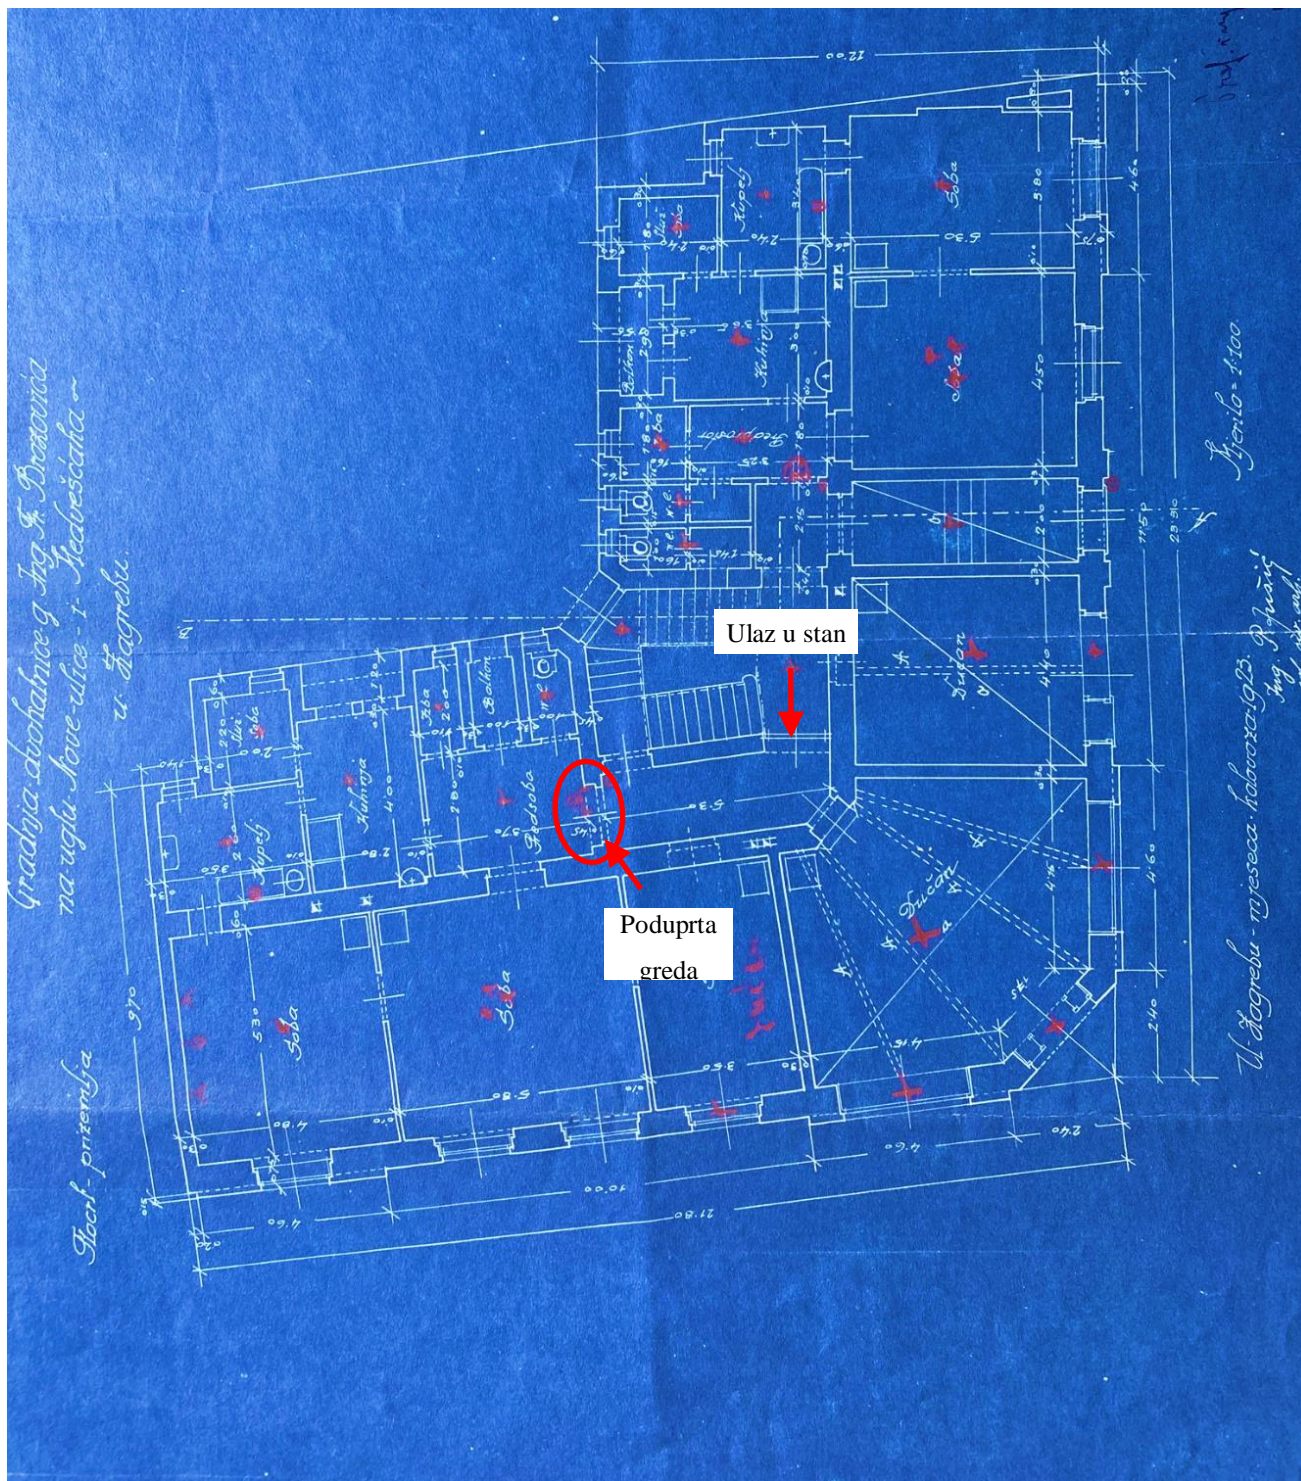
Iz etaže ispod (I. kat) dobiven je tlocrt prizemne etaže na kojem se jasno može vidjeti tlocrtni raspored nosivih zidova, pregradnih zidova, te posebno drvenih nosivih stropnih grednika na ju-goistočnom dijelu zgrade. To je posebno važno zbog detekcije nosivog zida unutar samog stana ali i tlocrtne dispozicije nosivog sustava cijele zgrade.
