Tehnička dijagnoza stana zgrade pogođene potresom uz prijedlog mjera sanacije

Master's thesis / Diplomski rad

DIPLOMSKI RAD 16/GRD/2020

U diplomskom radu je potrebno izraditi potpunu tehničku dijagnostiku stana zgrade stradale u potresu u Zagrebu u proljeće 2020. Potrebno je stan potpuno tehnički i statički pregledati, analizirati razinu oštećenja te uz prijedlog mjera sanacije dati i prijedlog radova na detaljnoj sanaciji.

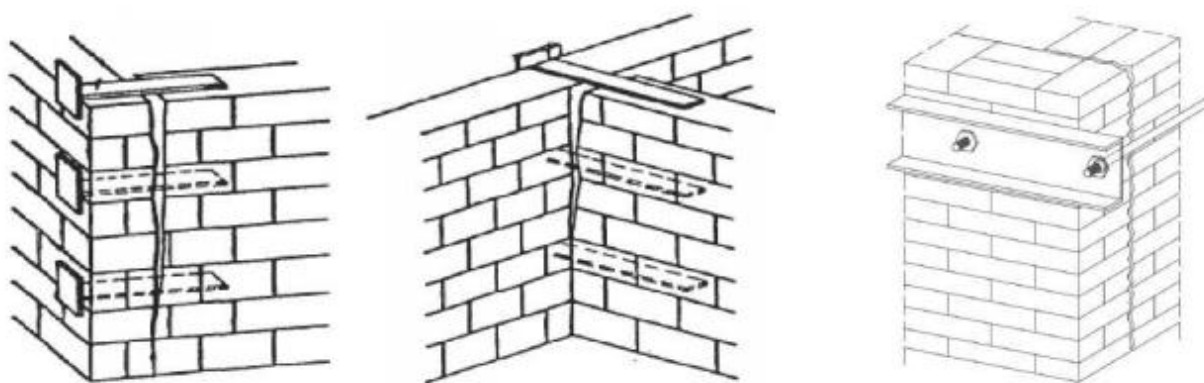
Slika 5.7. Mogući načini povezivanja nosivih zidova

- (a) Povezivanje međusobno okomitih zidova metalnim pločama (skobe)*
- (b) Povezivanje međusobno okomitih zidova čeličnim sidrima ili zategama*

Prije izvedbe zatega treba razmotriti kvalitetu zida (starost materijala, nehomogenost, nedostatak veziva, rasprostranjenost pukotina) koja znatno utječe na primjenjivost ovakvih rješenja. Kako bi povezali zidovi koji su se odvojili zbog potresa mogu se upotrijebiti skobe poput lastina repa, metalne ploče ili polimerne mreže. Kako bi se povezali zidovi koji su se odvojili potresom, mogu se upotrijebiti zatege koje završavaju na lastin rep, metalnim pločama ili polimernim mrežama. Takve ploče mogu biti jako učinkovite u ojačanju ugla, no ne mogu povratiti zidove u vertikalni položaj. Rascjep se zatim zapunjuje, a površine pokrivaju mrežicom i žbukom ili slično.

Druga mogućnost je bušenje horizontalnih rupa u zidovima kroz vertikalnu pukotinu i injektiranje epoksidnom smolom ili drugim materijalom uz umetanje čeličnih šipki.
