Tehnička dijagnoza stana zgrade pogođene potresom uz prijedlog mjera sanacije

Master's thesis / Diplomski rad

DIPLOMSKI RAD 16/GRD/2020

TEHNIČKA DIJAGNOZA STANA ZGRADE
POGOĐENE POTRESOM
UZ PRIJEDLOG MJERA SANACIJE

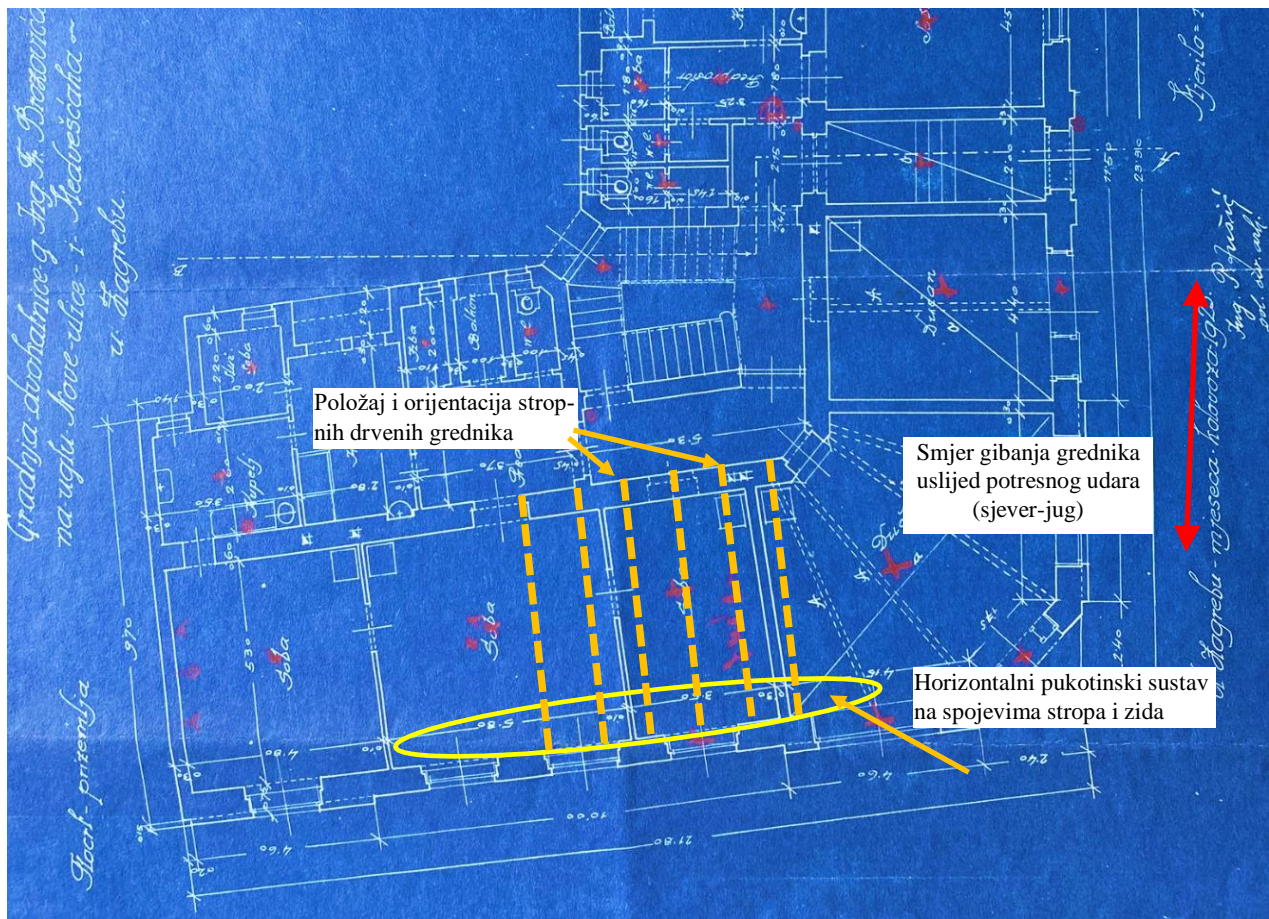
Slika 4.12. Generalni prikaz geneze nastanka horizontalnih pukotina na spojevima vanjskih zidova i stropova

Horizontalne pukotine na spojevima nosivih zidova i stropova nastaju na sličan način kao i vertikalna pukotina ranije opisana. Jedina razlika je u tome što se pozicije uz južni vanjski nosivi zid (usmjeren istok-zapad) dok je zid sa vertikalnom pukotinom usmjeren u pravcu sjever-jug.
