Sanacija stambene zgrade oštećene potresom u Zagrebu

Master's thesis / Diplomski rad

2021

NASLOV RADA NA ENGL. JEZIKU Rehabilitation of an earthquake-damaged residential building in Zagreb

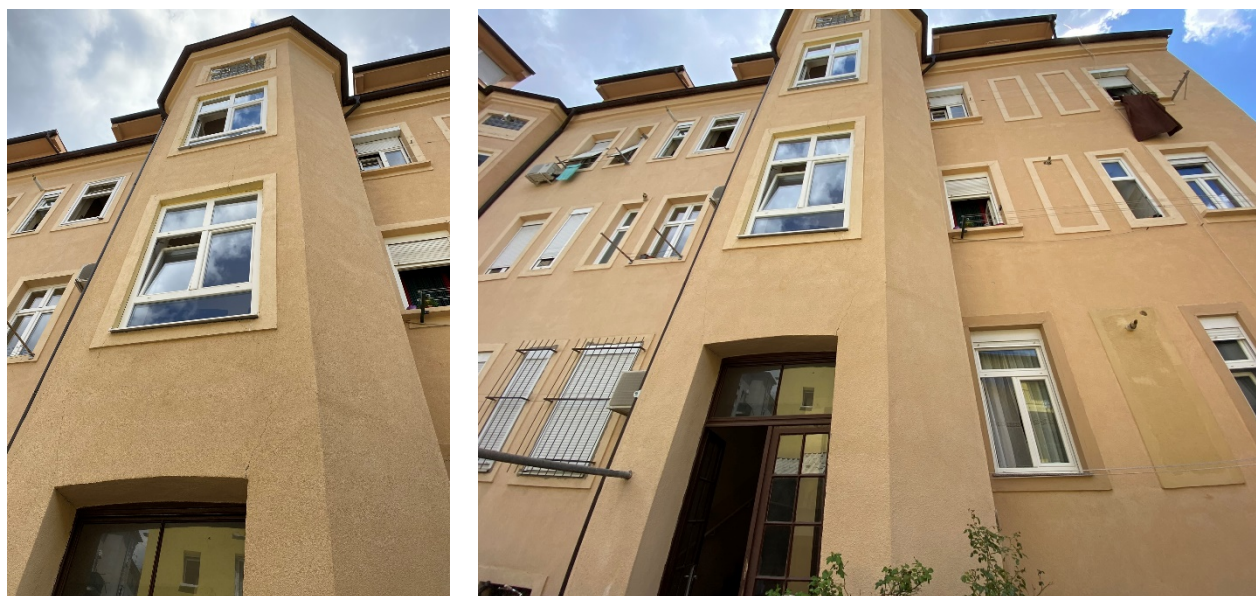
Slika 10. Zapadno pročelje zgrade – ulaz 2a

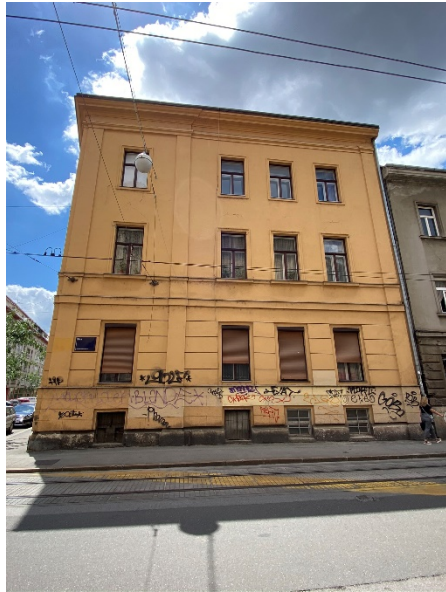
Slika 14. Sjeverno pročelje zgrade koje gleda na Ilicu
