Sanacija stambene zgrade oštećene potresom u Zagrebu

Master's thesis / Diplomski rad

**SANACIJA STAMBENE ZGRADE OŠTEĆENE
POTRESOM U ZAGREBU**

| NASLOV RADA NA ENGL. JEZIKU | Rehabilitation of an earthquake-damaged residential building in Zagreb | | |

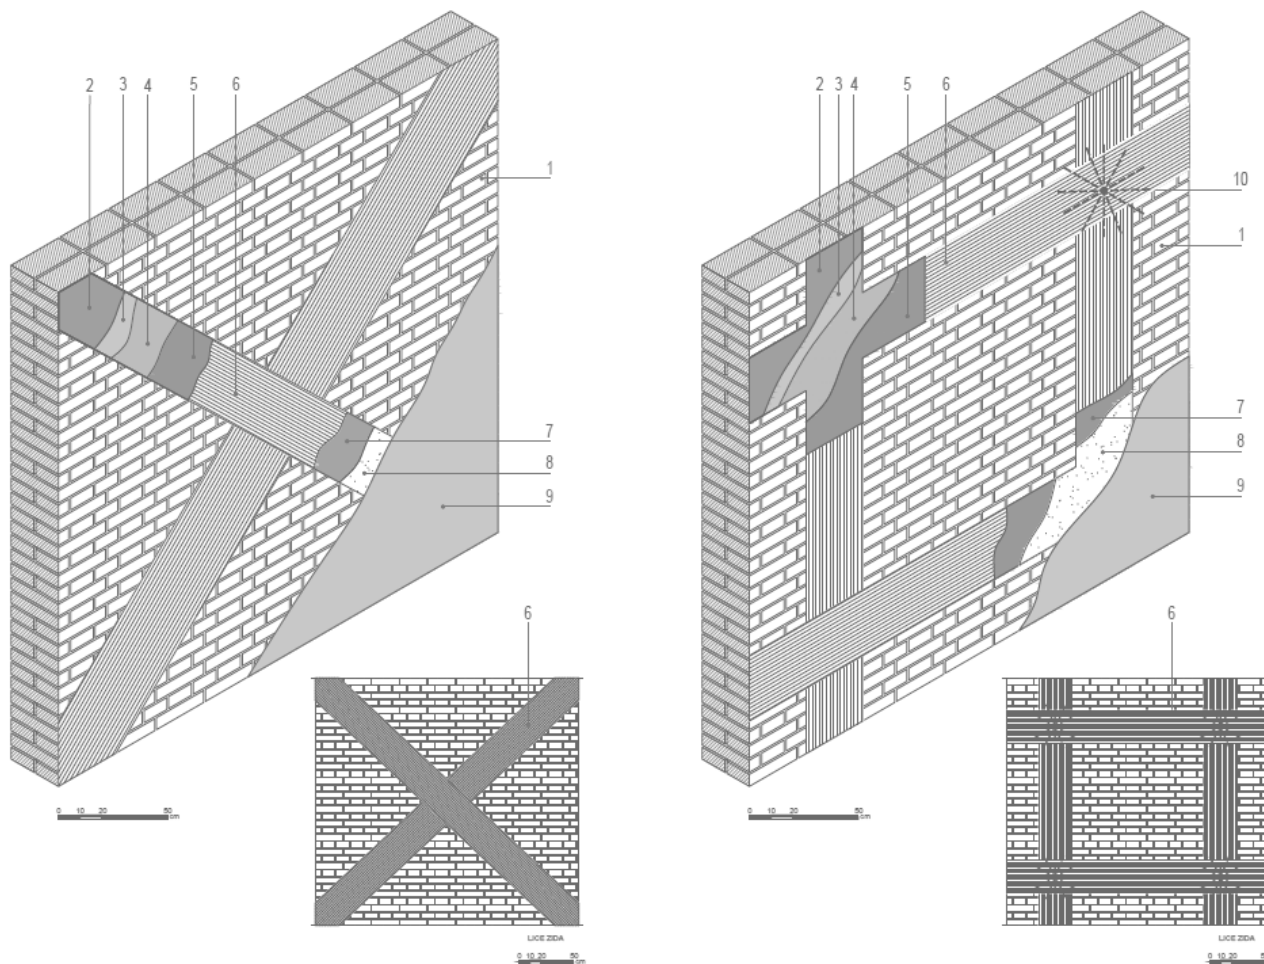
11.1. Ojačanje trakama i užadima od karbonskih vlakana na sudarima zidova

Slika 40. Posmično/vlačno i kombinirano tlačno/savojno ojačanje za nosive zidove (kamen, cigla i tuf) može se izvesti primjenom tkanina iz linije FRP SUSTAVA.

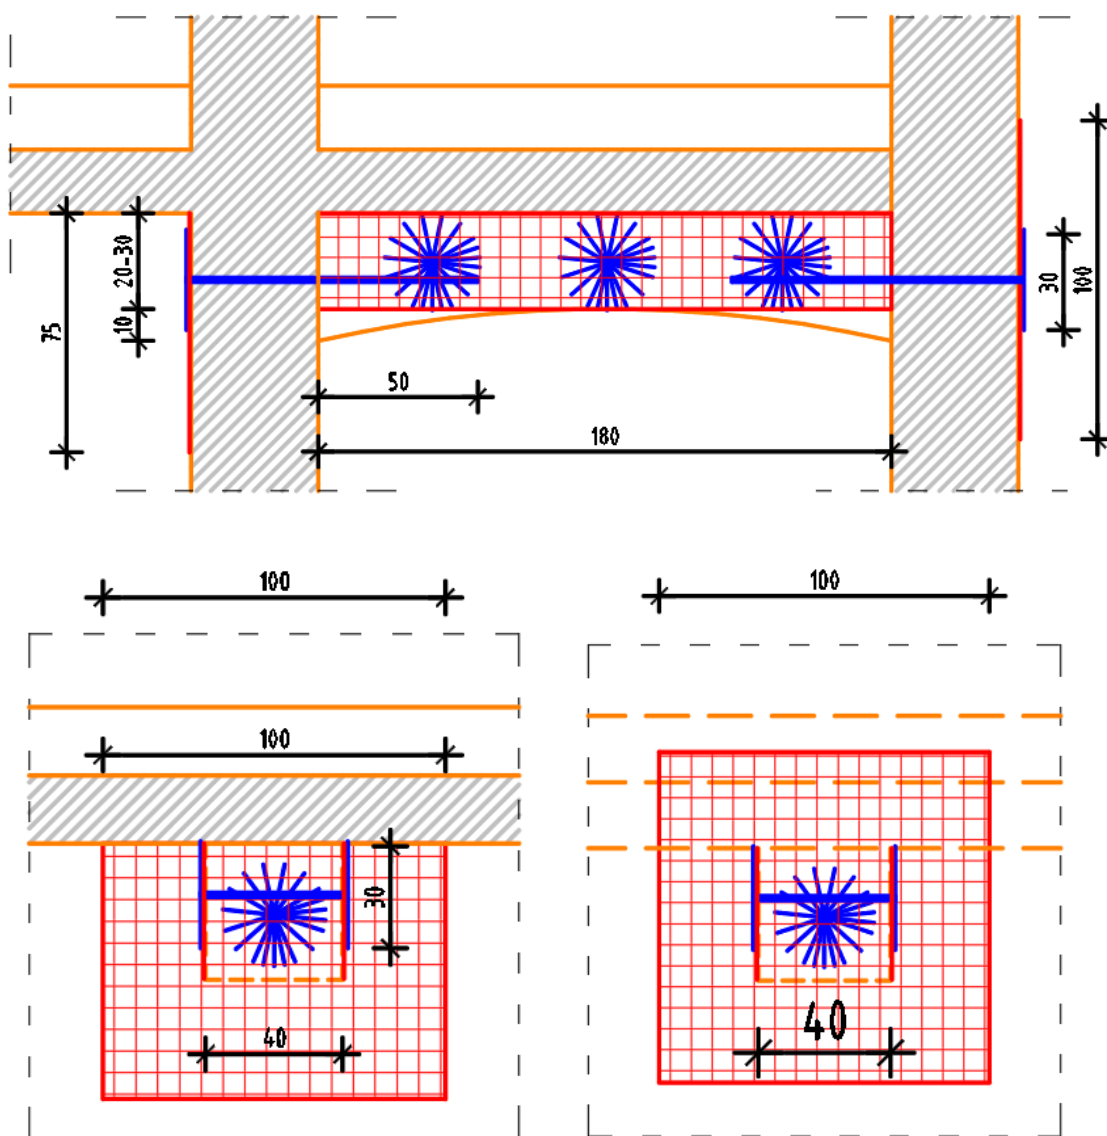
Slika 52. Sanacija nadvoja i grede između okomitih nosivih zidova

- Većina oštećenja na mjestima nadvoja u nosivim zidovima evidentno predstavlja nedostatak konstruktivnog nosivog elementa na tim mjestima (prozori, vrata). Sva ova oštećenja možemo svrstati u razinu D3-D4, odnosno stupanj oštećenja koji značajno mijenja i narušava nosivu sposobnost konstrukcije dovodeći je do granice djelomičnog ili potpunog gubitka uporabljivosti strukturalnih komponenti.

- Ukloniti žbuku, očistiti sljubnice
- Izbušiti rupe za ugradnju karbonskih užadi
- Isprati površinu vodom kako bi se podloga navlažila
- Prema uputama proizvođača i u skladu sa skicama, ugraditi karbonsku užad i staklene mrežice (obostrano)

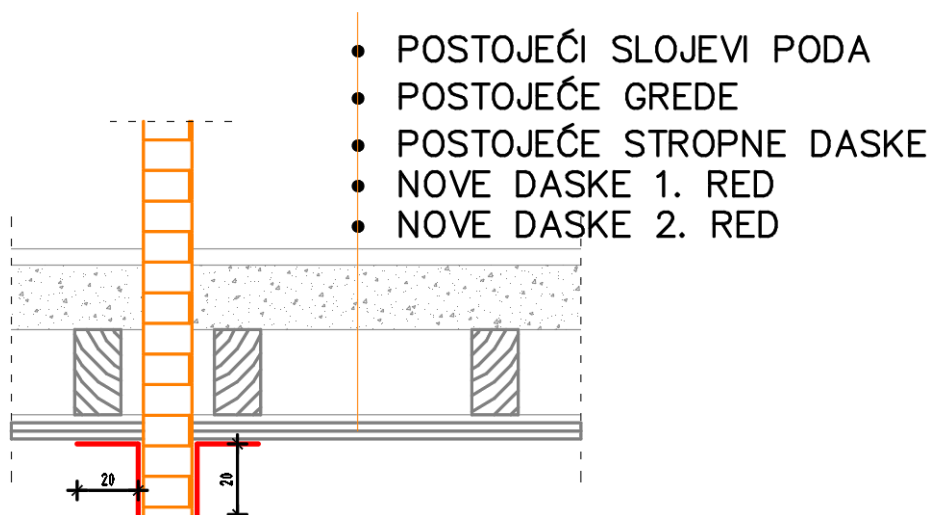
Slika 57. Presjek kroz strop i pregradni zid

- Horizontalne pukotine uz stropove rezultat su različitih oscilacija stropnog sustava od zidnog. Strop je naime izrađen od drvenih elemenata te kao takav ima različitu unutarnju frekvenciju nego zidovi od opeke. Nadalje, u ovom slučaju je stro plošni element (horizontalni) dok je zid vertikalni i jasno je da su njihova gibanja uz sve navedeno bila potpuno drugačija. U jednom trenutku se

svakako dogodilo da su stropovi udarali u zidove i na taj način se dodatno odvajali od njih, što je rezultiralo horizontalnim pukotinskim sustavom na njihovom spoju.

Potrebno je ukloniti sve postojeće slojeve žbuke na pregradnome zidu. Nakon toga se ugrađuje staklena mrežica u prikladnom mortu (20 cm strop + 20 cm zid).

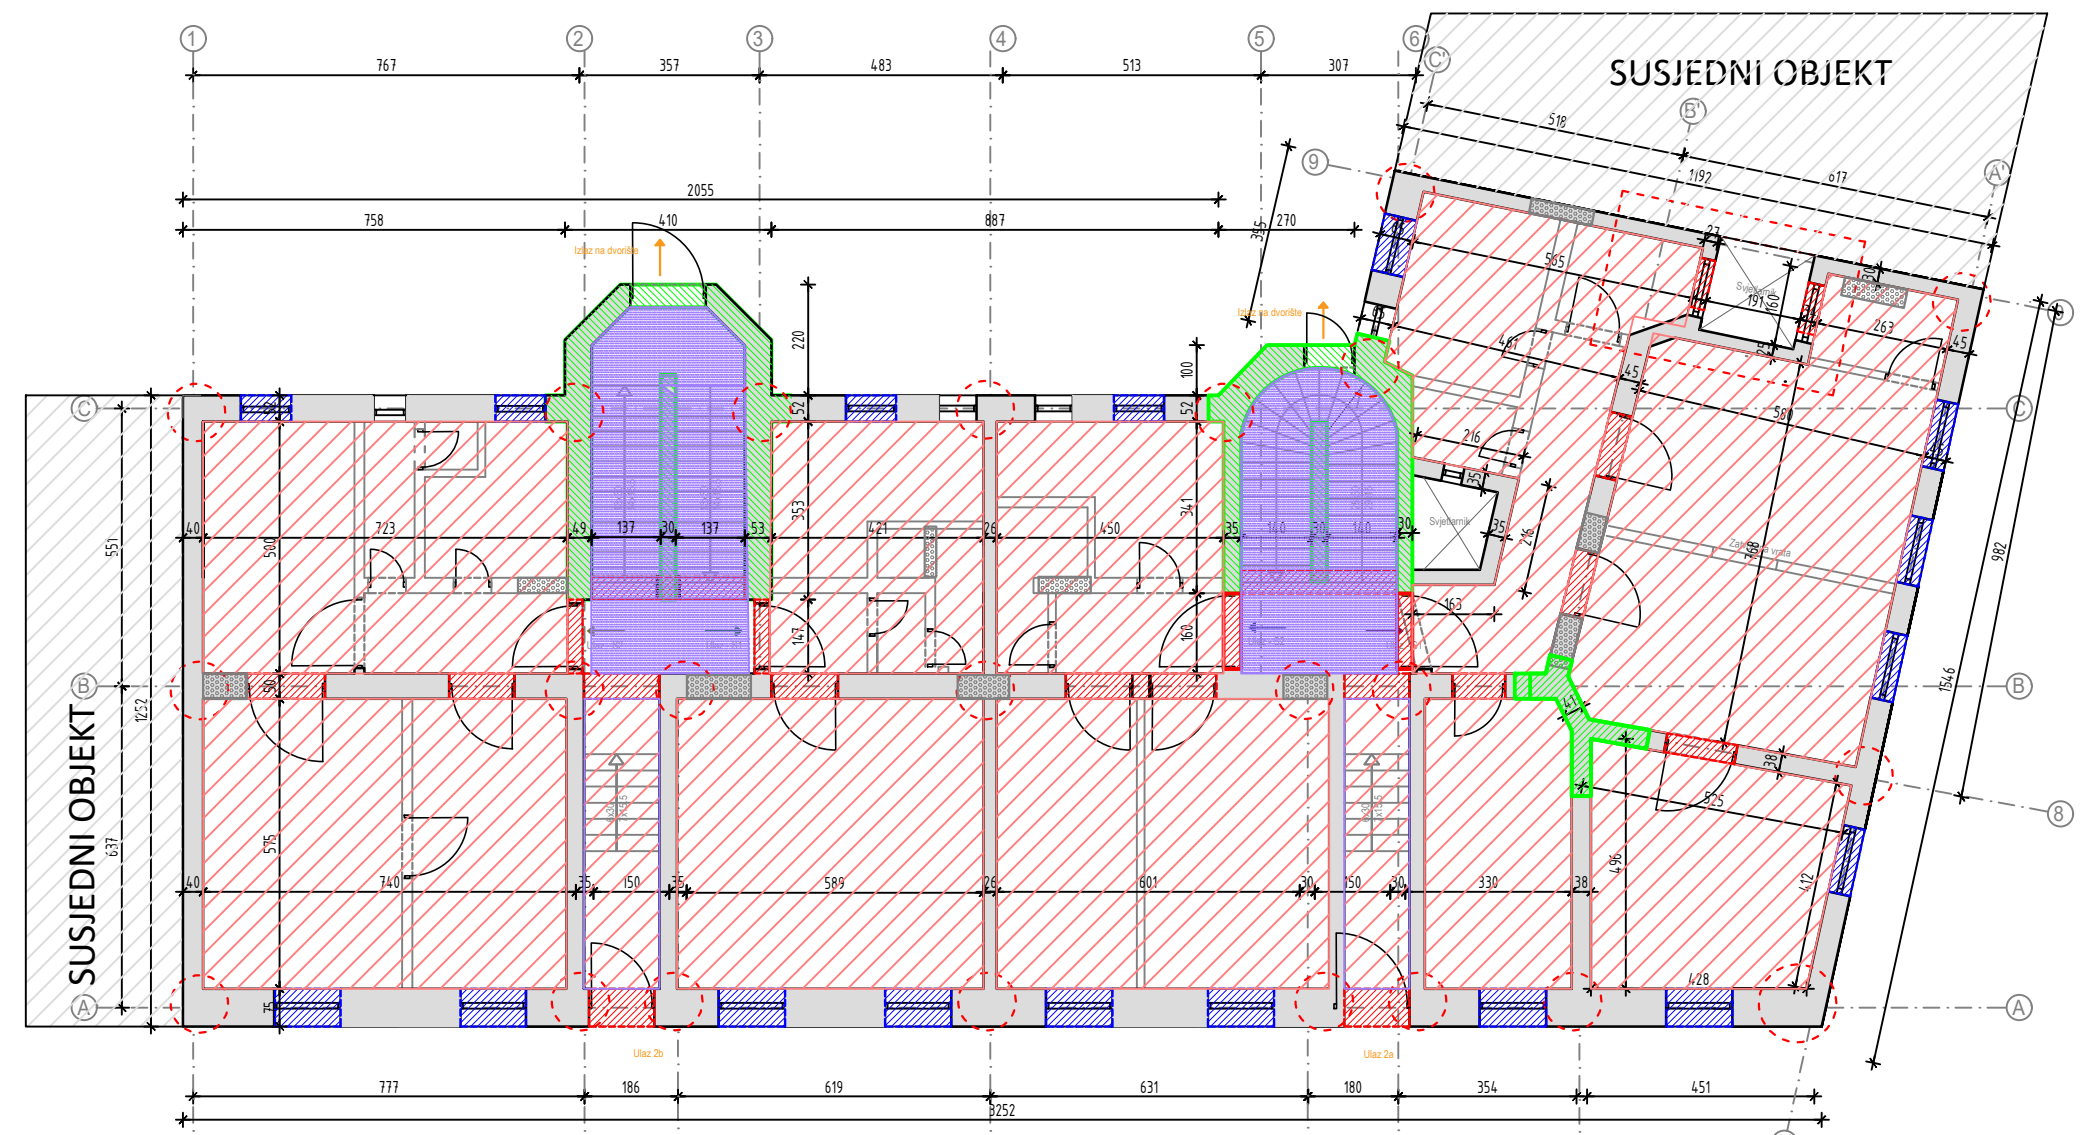
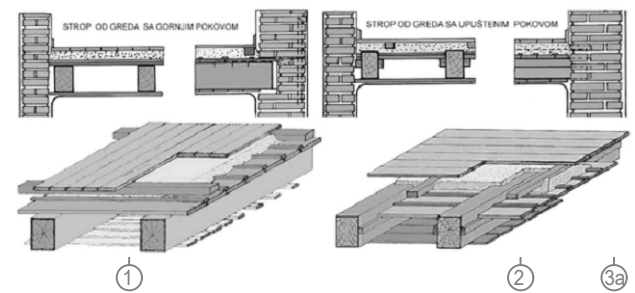
- KONSTRUKCIJA PRIZEMLJA:**
- DRVENA MEĐUKATNA KONSTRUKCIJA
 - ZIDOVI OD PUNE OPEKE
 - STUBIŠTA: BETON NA ČELIČNIM NOSAČIMA

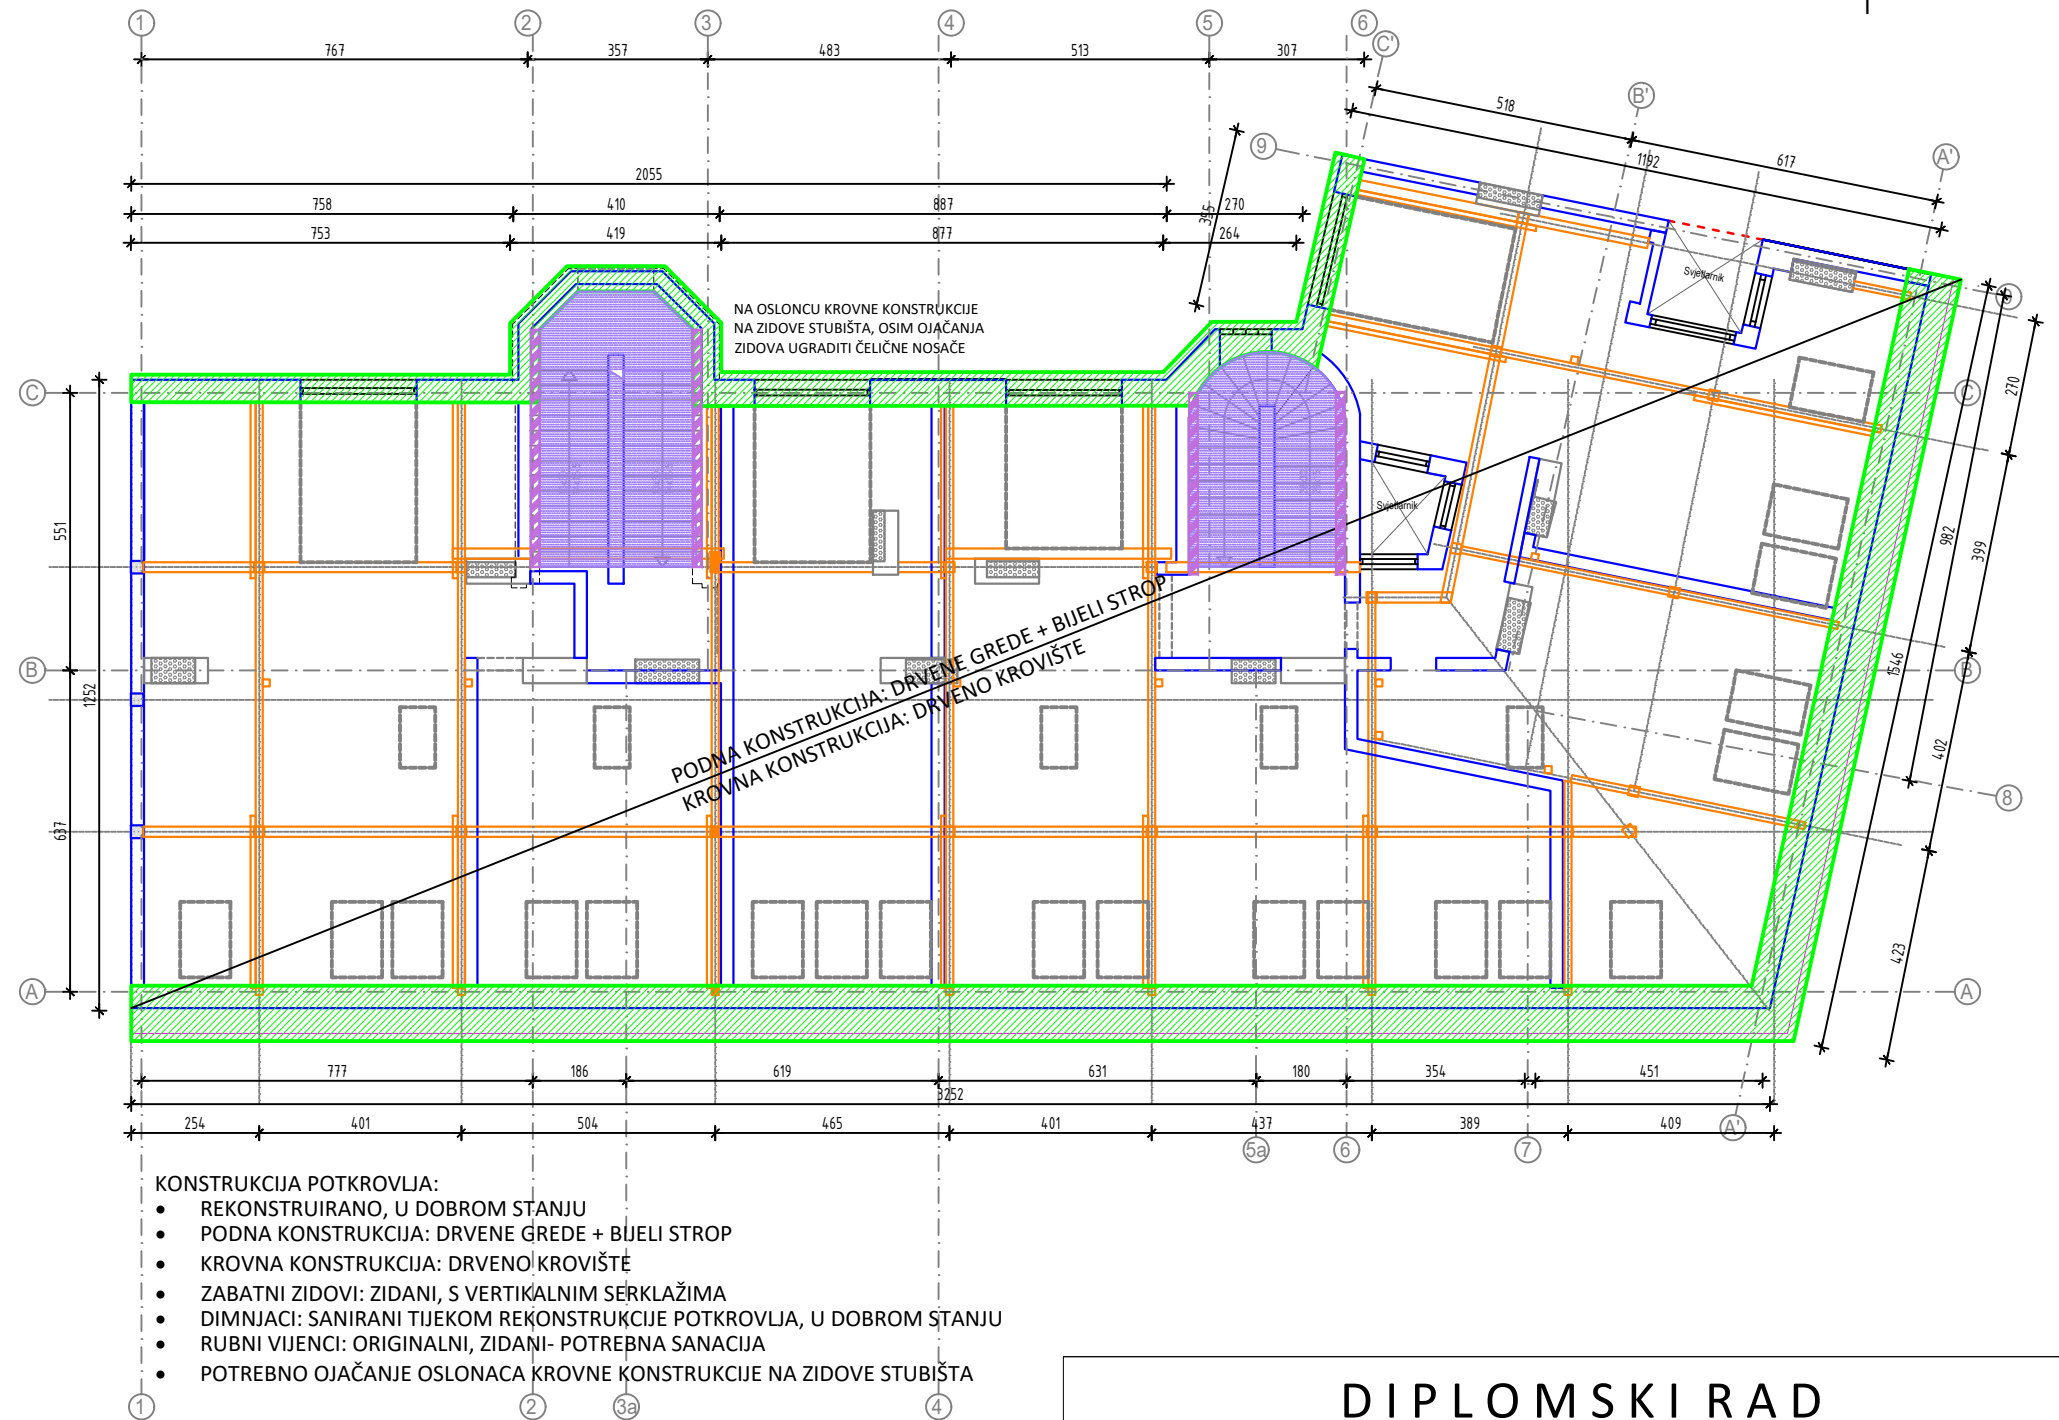
- REKONSTRUIRANO, U DOBROM STANJU
- PODNA KONSTRUKCIJA: DRVENE GREDE + BIJELI STROP
- KROVNA KONSTRUKCIJA: DRVENO KROVIŠTE
- ZABATNI ZIDOWI: ZIDANI, S VERTIKALNIM SERKLAŽIMA
- DIMNJACI: SANIRANI TIJEKOM REKONSTRUKCIJE POTKROVLJA, U DOBROM STANJU
- RUBNI VIJENCI: ORIGINALNI, ZIDANI- POTREBNA SANACIJA
- POTREBNO OJAČANJE OSLOKACA KROVNE KONSTRUKCIJE NA ZIDOVE STUBIŠTA
