# Sanacija dijela palače Starog grada Zrinskih u Čakovcu

Master's thesis / Diplomski rad

2021

## **Sanacija dijela palače Starog grada Zrinskih u Čakovcu**

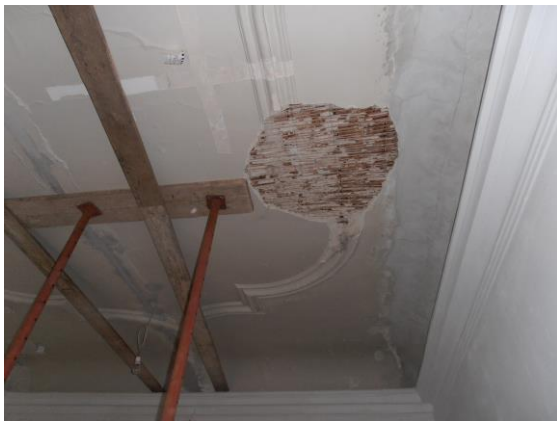
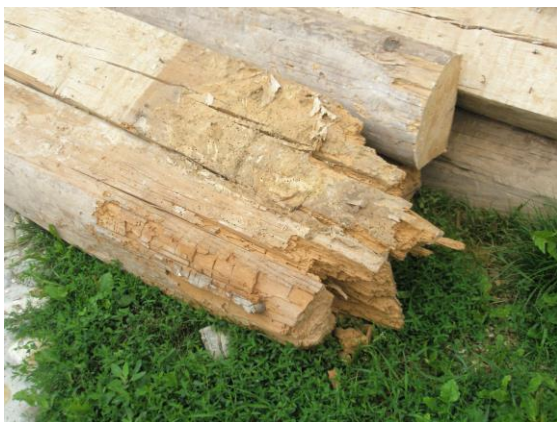
*Slika 3.12 Fotodokumentacija zatečenog stanja stropa*

Nakon urušavanja dijela stropne konstrukcije obavljen je pregled od strane sudskog vještaka koji u svom nalazu navodi: „*Pregledom podgleda stropne konstrukcije u prostoriji drugoga kata oznake II.K 5 te poda - hodne površine na potkrovlju - tavanu građevine potrebno je prostor osigurati od daljnjeg urušavanja (poduprijeti strop s vertikalnim osloncima što bliže nosivim zidovima) i omogućiti sigurno kretanje po podu tavana. Pregledom je učen progib stropa, koji nije ravnomjeran (od 4-5 do 12 cm), te je izrazitiji prema pročelju vanjskog zida, a što je uočljivo i promatranjem poda na tavanu.*“

Uvidom u arhivu Muzeja Međimurja Čakovec utvrđeno je da je 1970. godine obnovljeno krovništvo nakon dotrajalosti i oštećenja drvene građe, te je zamijenjen pokrov, crijepom. Prije obnove krov je prokišnjavao, a to procurivanje kroz duže vremensko razdoblje negativno je utjecalo i na stropnu konstrukciju, što je rezultiralo vlaženjem poprilično debelog sloja stropa. Nakon završetka obnove krovništva, vjerojatno nije izvršena nikakva provjera stanja ni sanacija stropne konstrukcije, već je vlaga ostala "zarobljena" u stropu. Može se pretpostaviti da je kroz nepoznato vremensko razdoblje "močenja" stropa (višegodišnje) i proteklih 50 godina od obnove krovništva, zarobljena vlaga vrlo negativno djelovala na drvenu građu: grednik i daske, što je dovelo do zamora materijala i gubljenje nosivih karakteristika teške stropne konstrukcije (vlastita težina od 5,00 do 5,60 kN/m<sup>2</sup> + korisno opterećenje od 0,75 kN/m<sup>2</sup>). Nakon skidanja dijelova stropa vidljiva je "propala" drvena građa, trošna i trula do mjere mrvljenja u ruci bez naprezanja.

*„... zaključujem da je uzrok nastanka štetnog događaja – urušavanja stropne konstrukcije iznad prostorije likovne postave na drugome katu palače Staroga grada u Čakovcu, oznake II.K 5, njezina dotrajalost. Starost, razne i mnogobrojne intervencije na građevini i djelovanje atmosferilija (procurivanje krovišta) kroz nepoznata vremenska razdoblja su elementi koji općenito vrlo negativno djeluju na postojanost i nosivost građiva i sustava opisane stropne konstrukcije...“*

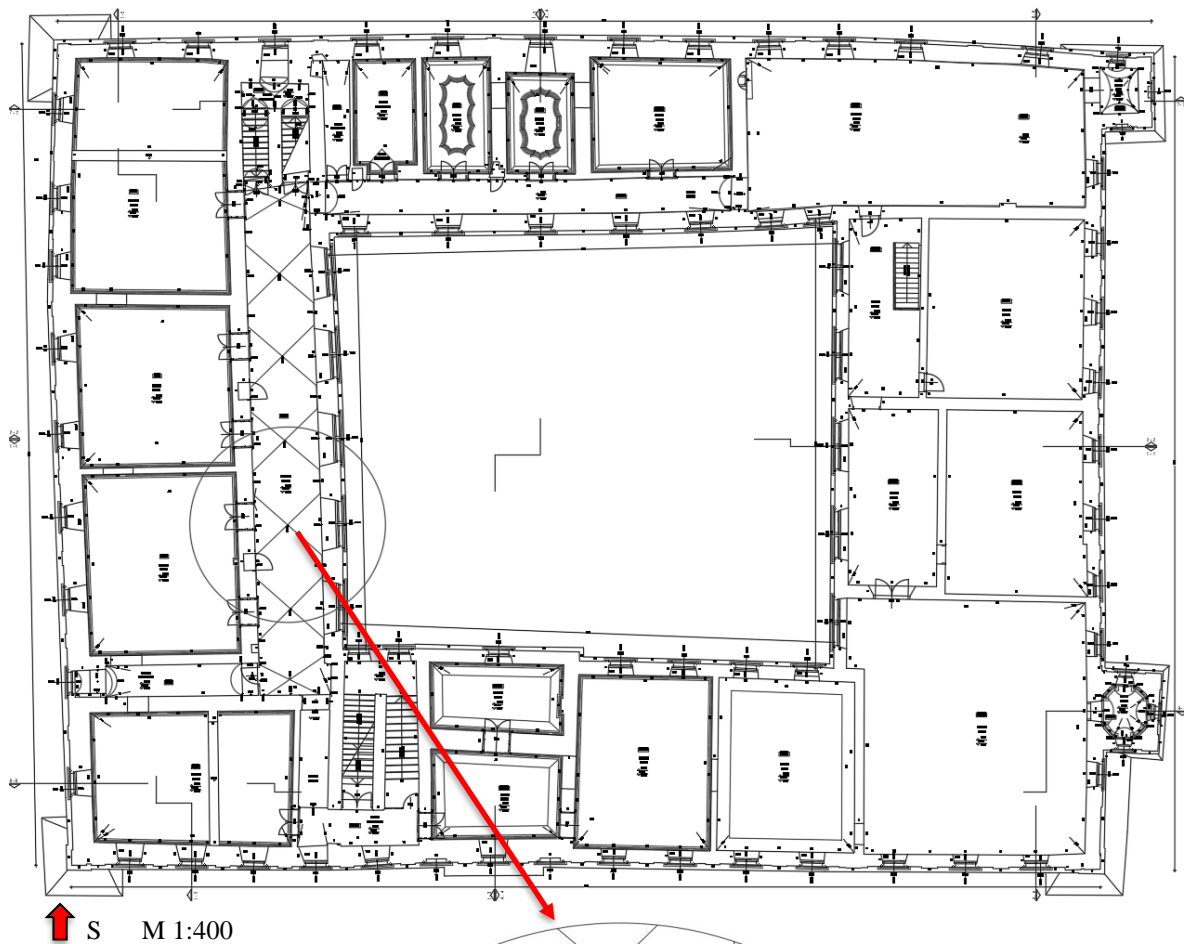
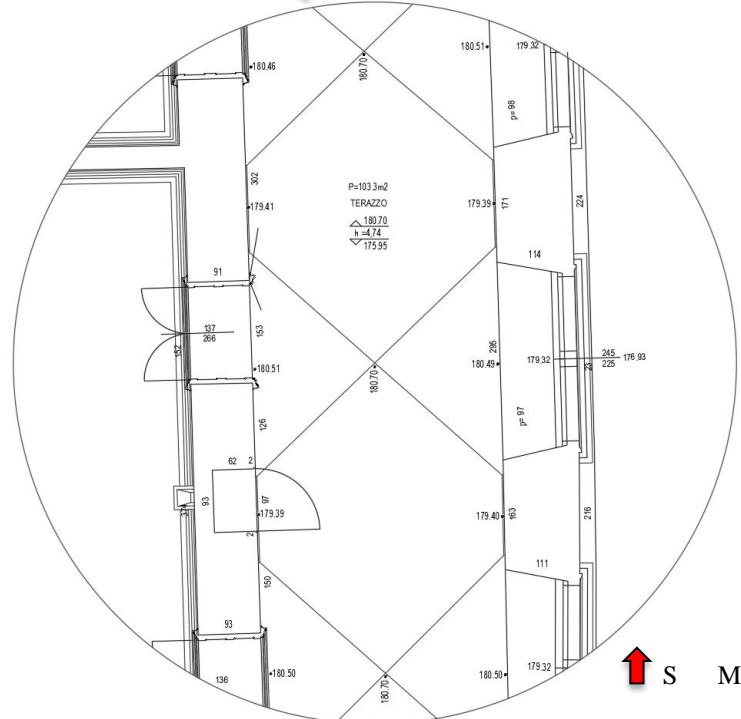
Slika 3.19 Analizirana prostorija hodnika na drugom katu (tlocrt)

Rekonstrukcija pojedinih dijelova palače, kao i nadogradnja katova, pridonijeli su nastanku značajnih diferencijalnih slijeganja tla pod novim opterećenjem i time do oštećenja zidova i svodova cjelokupne nosive konstrukcije. Horizontalne sile svodova prizemlja i međukata na oslabljenoj podlozi (temeljenje na močvarnom tlu) dovode da značajnih pomaka temelja što se, prenosi i na nosive zidove uzrokujući i njihova oštećenja. Isto tako, veliko opterećenje na svodovima prizemlja jugoistočnog krila za vrijeme deponiranja arhivske građe dodatno je pogoršalo stanje prethodno oštećenih svodova. Oštećenja svodova i zidova u prizemlju istog su uzroka. Doprinos oštećenjima svakako je i u ovom slučaju u slijeganju temelja nosivih zidova. Prema povijesnim podacima poznato je da su stari, trošni svodovi međukata u prvoj polovini 18. stoljeća srušeni i zamijenjeni novima uz, na nekim mjestima podebljanje zidova dozidavanjem. Isto se dogodilo i sa svodovima prizemlja.

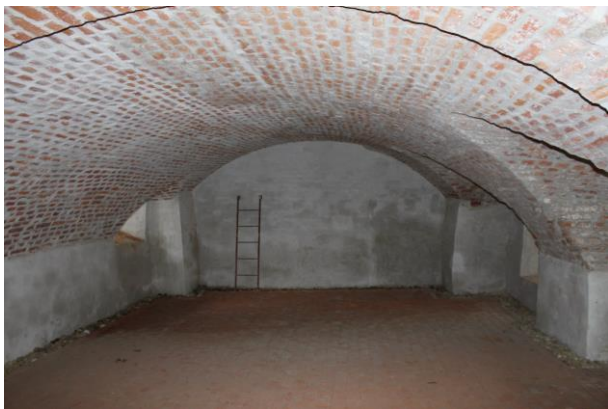
*Slika 3.25 Fotodokumentacija oštećenja od vlage*

Kao što je vidljivo na fotodokumentaciji utjecaj vode je toliko značajan da je došlo do razaranja građevinskog materijala, opeke. Pojava vlage na zgradi Palače manifestira se kroz ljuštenje zidova, odnosno opadanje žbuke, površina zida je hladna na dodir te se u podrumskim prostorima osjeća neugodan miris vlage. Prema mjerenjima vlaga se kapilarno diže po zidovima ukopanih dijelova zgrade do maksimalne visine od 2,00 m.

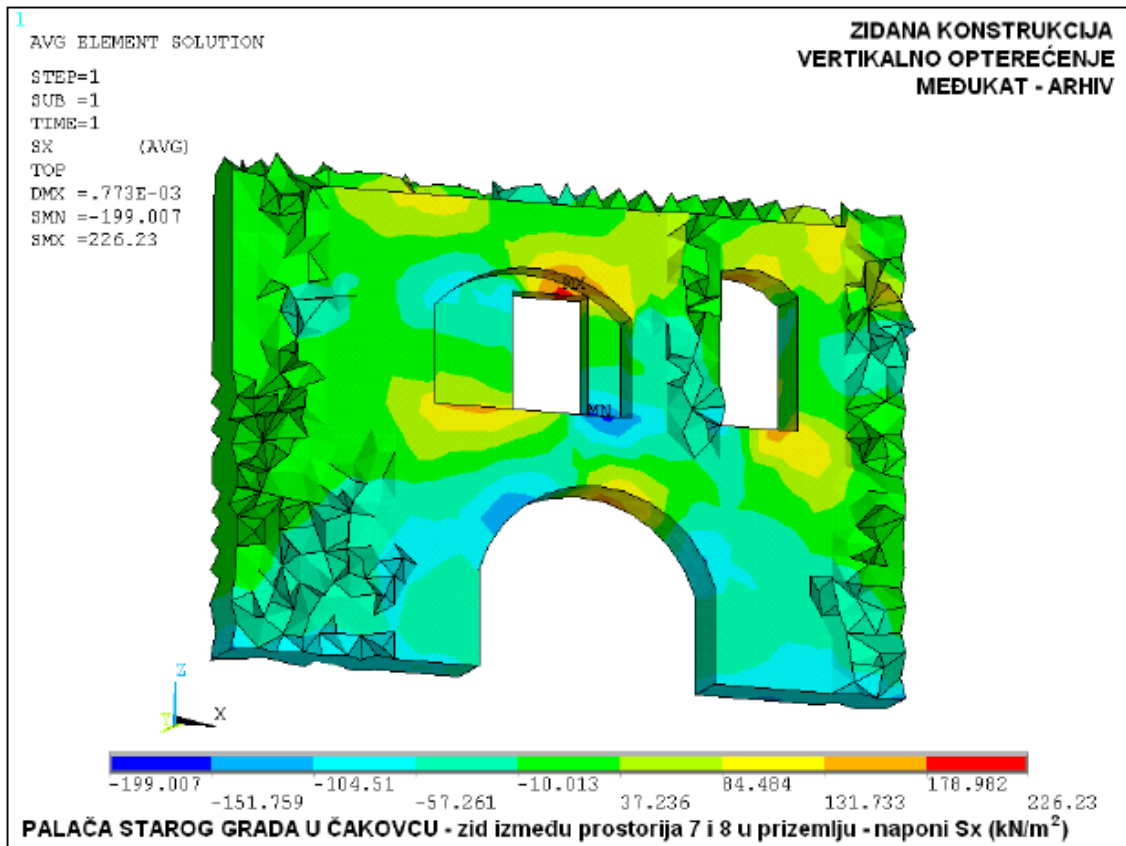
### Postojeće stanje:

Slika 4.1 Pukotine na pregradnom zidu između prostorija PR7 i PR8 u prizemlju

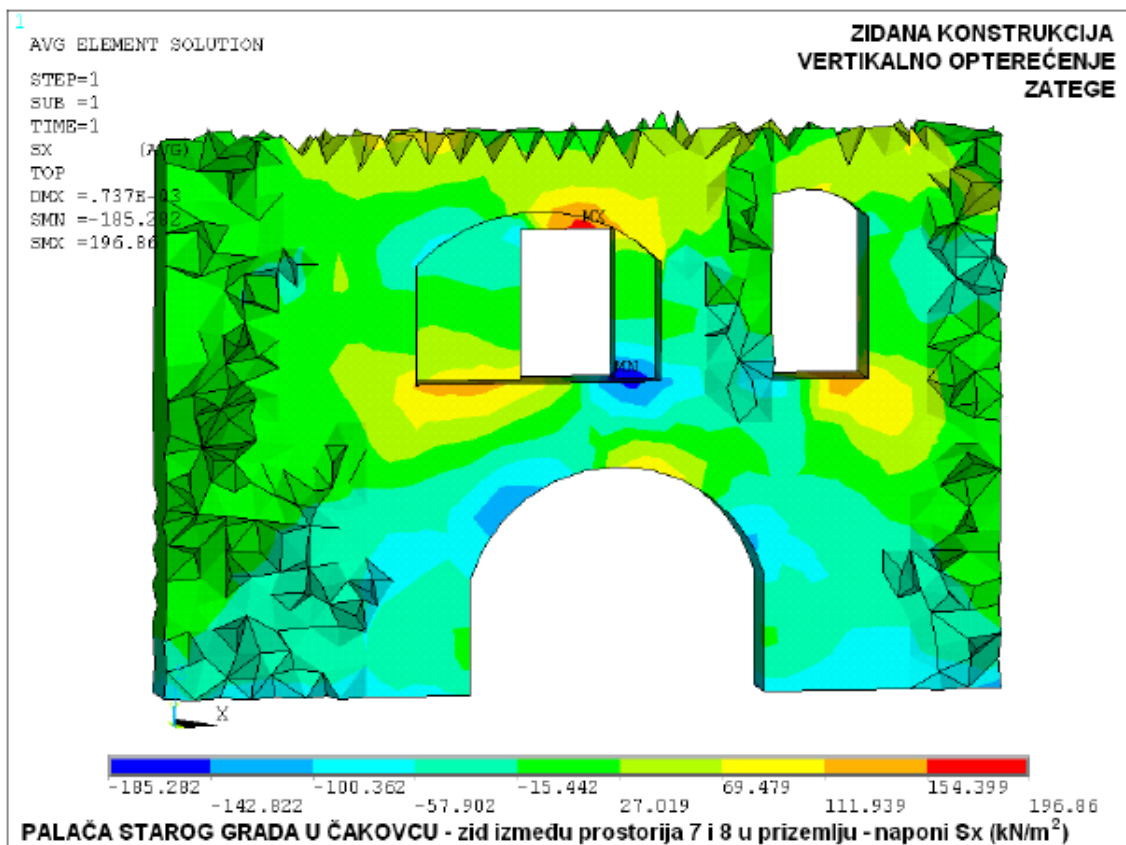
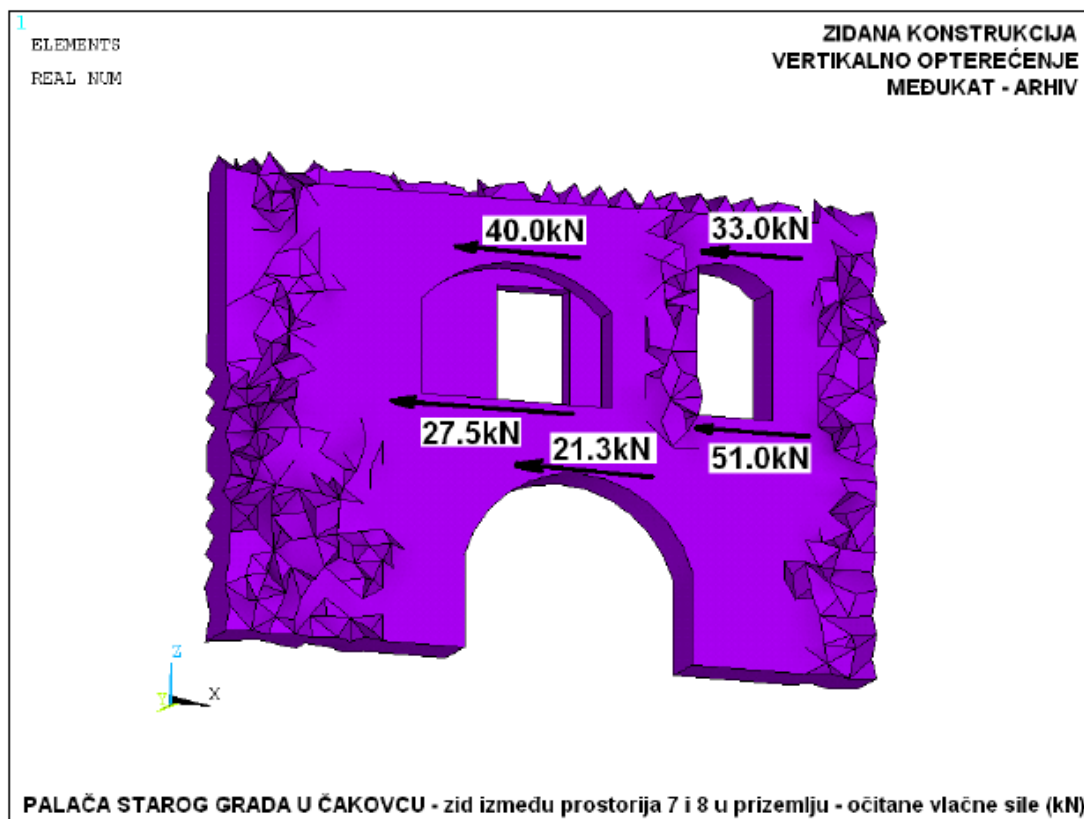
### Novi model sa zategama:

Vlačni naponi u modelu ojačanom zategama na kritičnim mjestima  smanjeni su za 15% u odnosu na model postojećeg stanja.

Na mjestima prekoračenja dozvoljenih naprezanja predviđa se ugraditi karbonska traka.

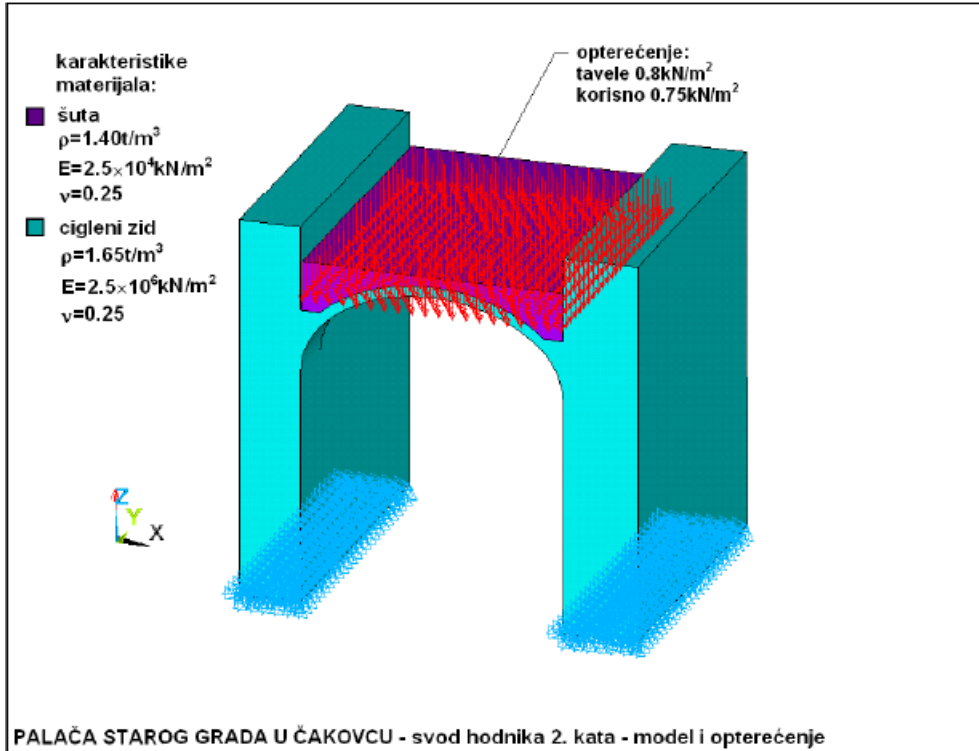
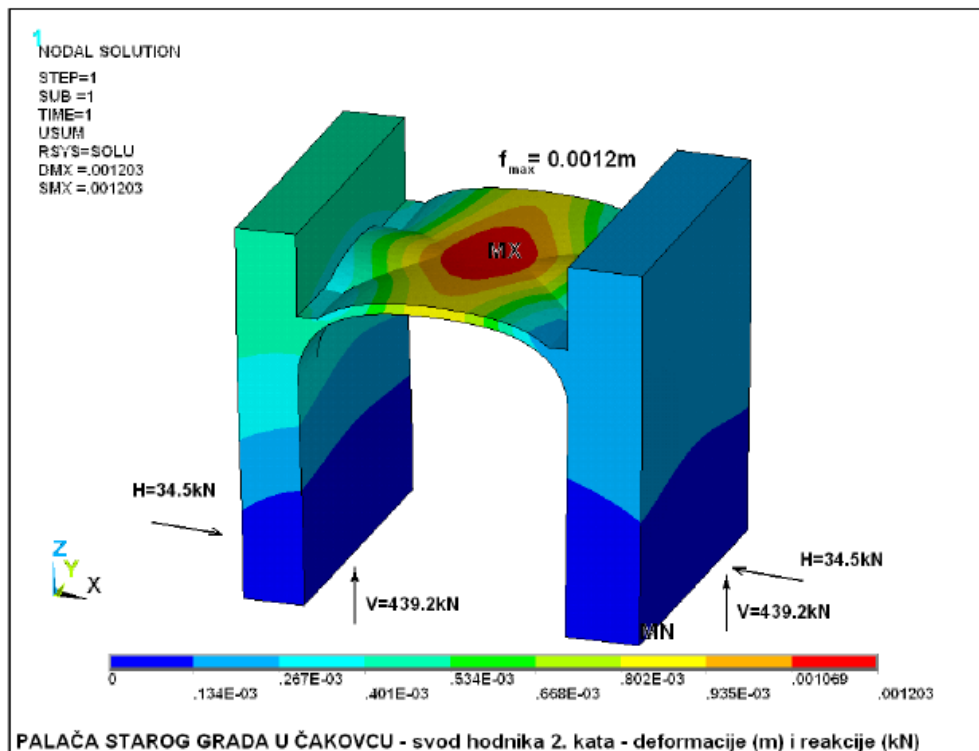
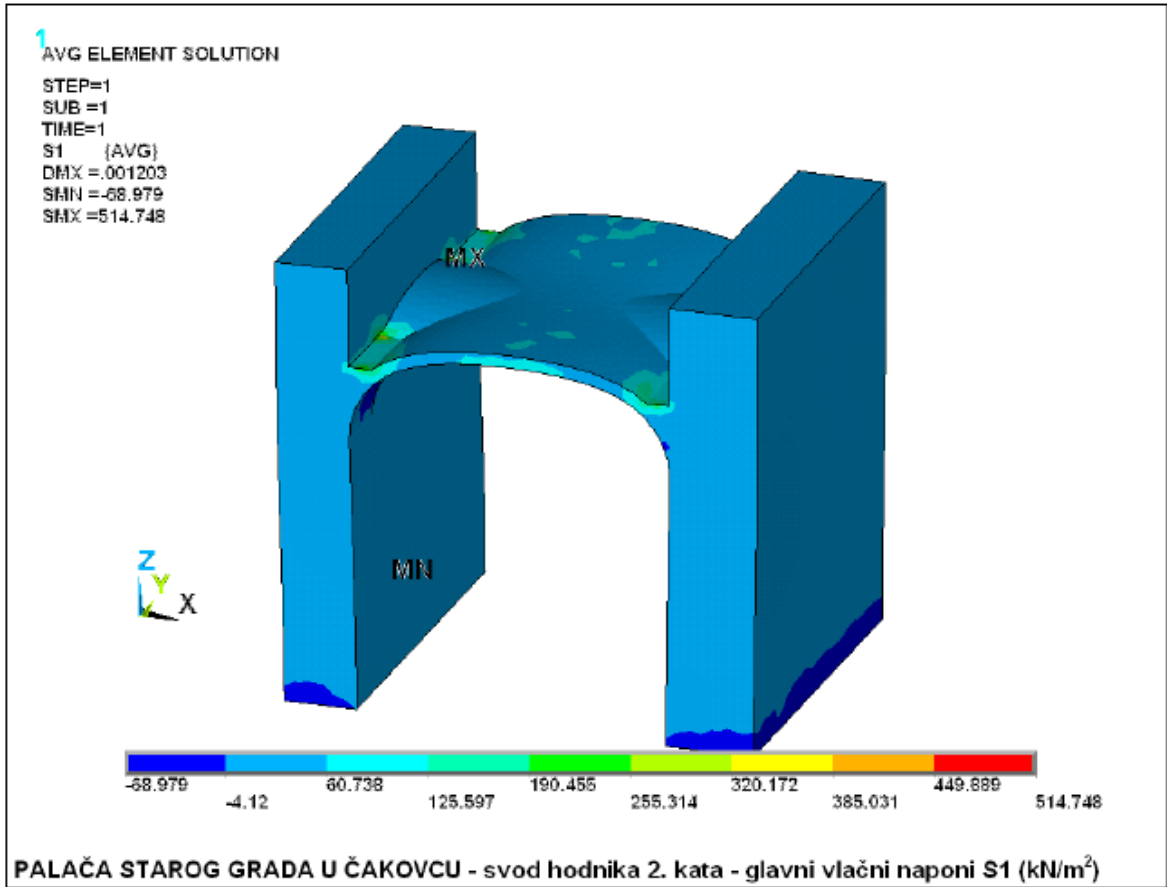
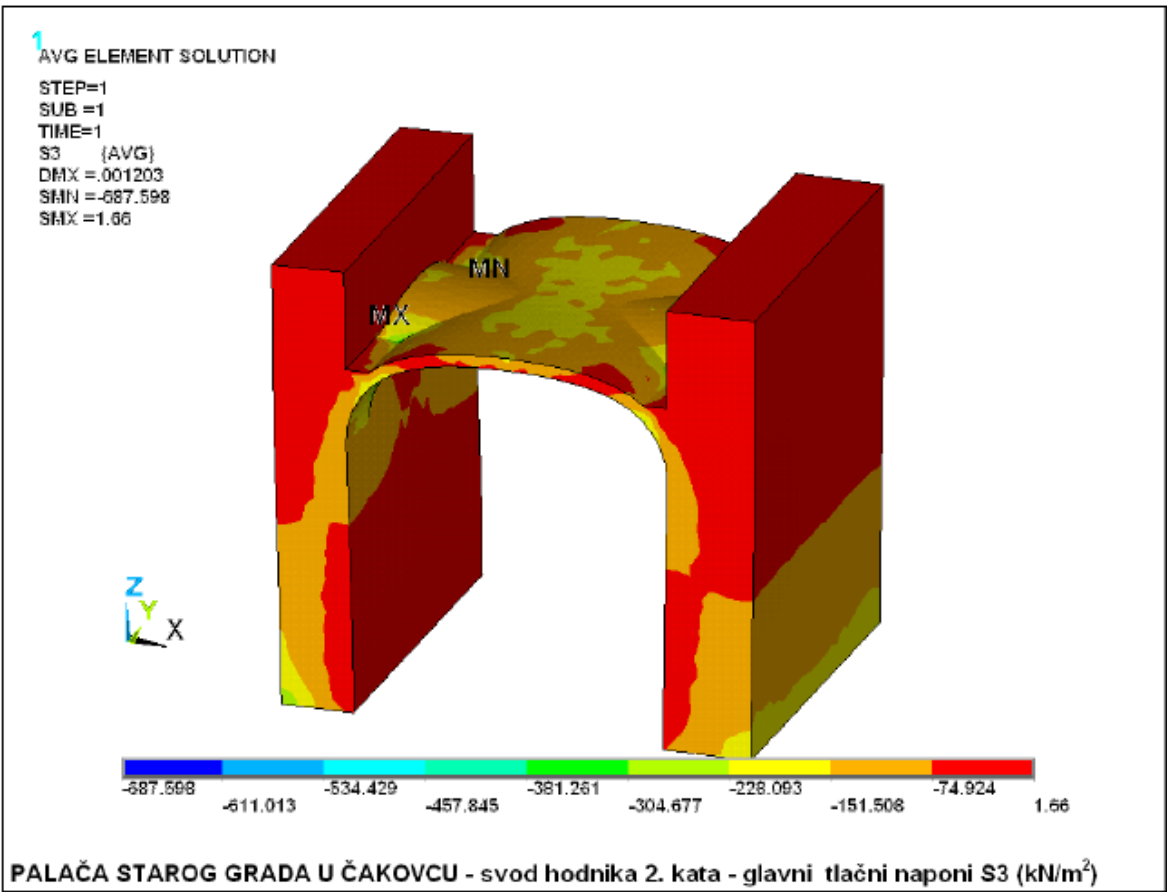
Analiza svoda u hodniku 2. kata

Analizom postojećeg stanja utvrđeno je da svodovi hodnika 1. i 2. kata na pojedinačnim modelima pokazuju karakteristična oštećenja na mjestima uklještenja svoda u uzdužne zidove s gornje strane i u tjemenu svoda s donje strane. Radi se o formiranju zglobova na mjestima prekoračenja vlačne čvrstoće materijala. Najveća prekoračenja vlačne čvrstoće pojavljuju se na petama i tjemenu svoda.

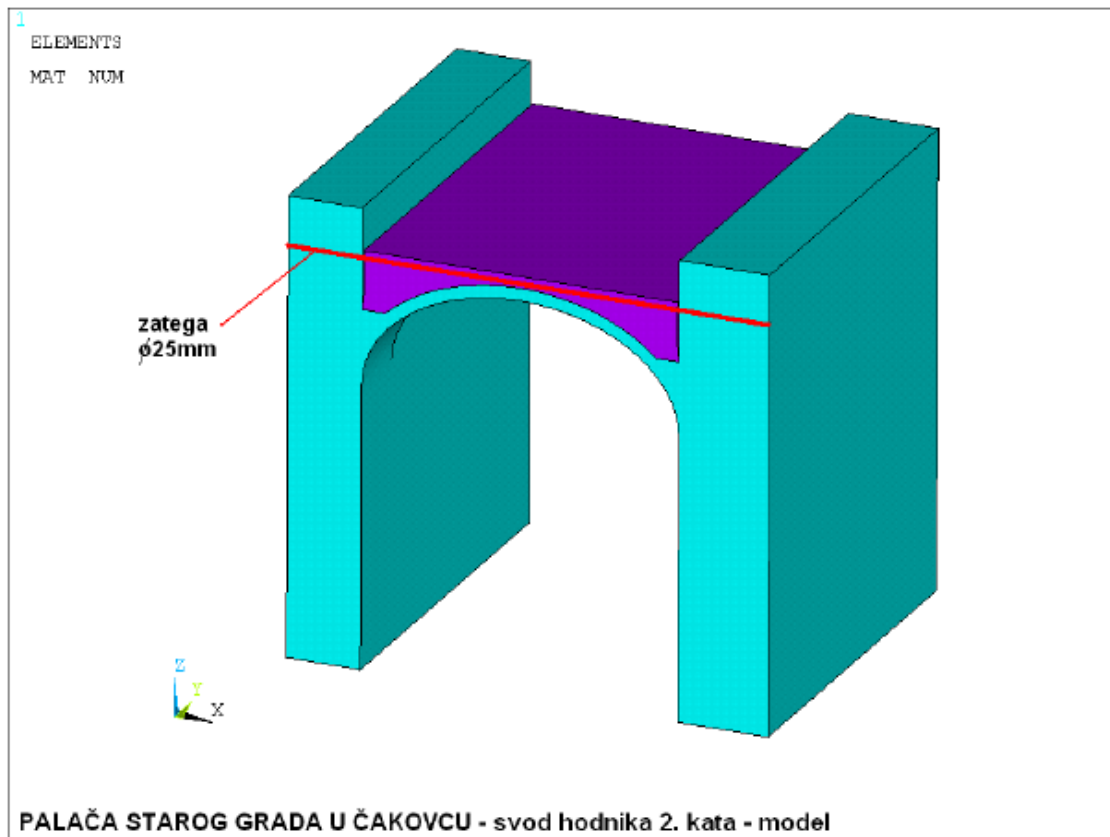
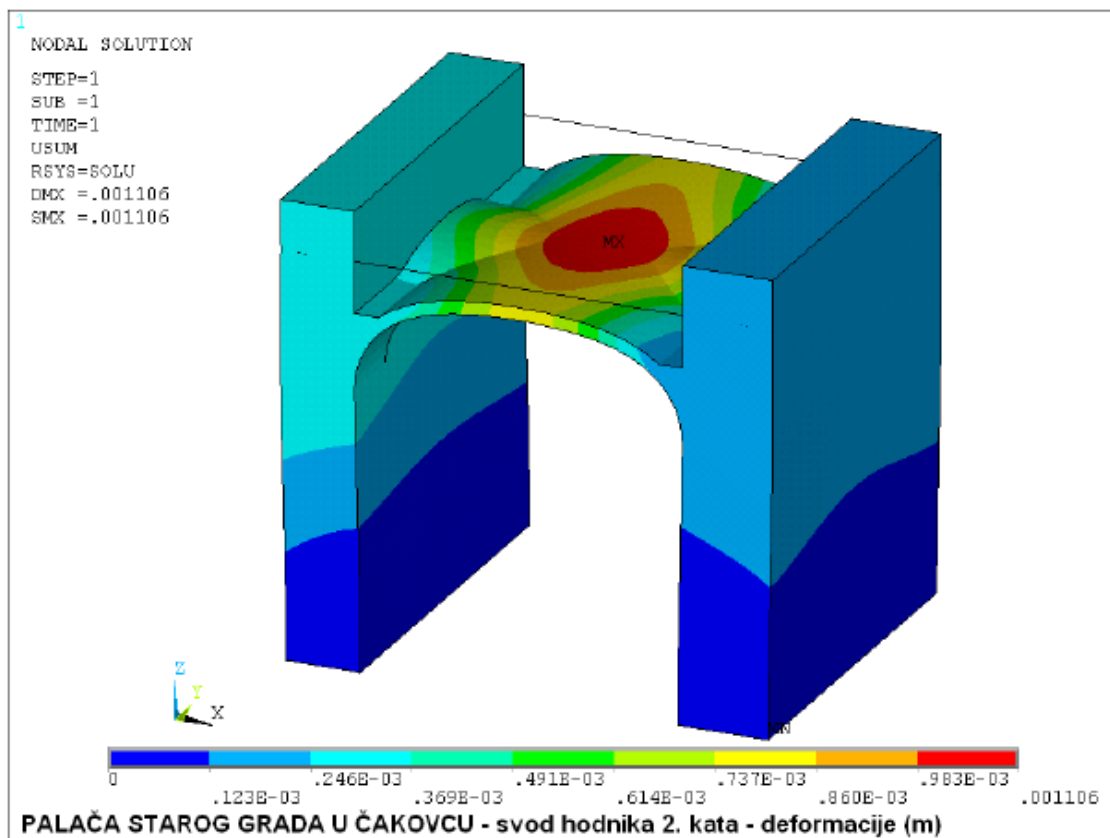
- Prikaz svoda hodnika sa zategama

Ugradnja zatega u modelu svoda hodnika, vlačna naprezanja na intradosu (unutarnja linija luka) svoda smanjuje ispod dopuštene granice, no obzirom na otvorene uzdužne pukotine u tjemenoj zoni svoda obavezno je izvesti poprečno ojačanje karbonskim trakama.

Zidani svodovi moraju dobiti ojačanja na mjestima pukotina, odnosno, na mjestima prekoračenja vlačne čvrstoće. Potrebno je najprije sanirati pukotinu čišćenjem raspucanog i olabavljenog materijala. Nakon toga pukotinu treba očistiti ispuhivanjem komprimiranim zrakom i navlažiti je prije injektiranja injekcijske smjese. Za injektiranje se preporuča smjesa prirodnog hidrauličkog vapna. Za ojačanje vlačne zone svodnih ploha i ploha pojasnica predviđaju se karbonske trake koje se lijepe na prethodno pripremljenu podlogu. Ona mora biti potpuno čista od svih prljavština, ulja i sličnih onečišćenja. Na plohu se nanosi tanki sloj reparaturnog morta preko kojega se nanosi prvi sloj epoksidnog ljepila. Nakon postave tkanine preko prvog sloja ljepila, nanosi se pokrovni sloj epoksidnog ljepila u koji se dodaje kvarcni pijesak. Na taj način ojačava se vlačni dio poprečnog presjeka svoda uz prethodno saniranje pukotine. Rad s ovim materijalima mora izvoditi ovlaštenu izvođač poštujući u potpunosti detaljne upute proizvođača. U razini svih stropnih konstrukcija predlaže se ugradnja horizontalnih zatega od karbonske tkanine, uz način izvedbe već opisan za ojačanje svodova. Zatege se postavljaju u svim poljima omeđenim nosivim zidovima.

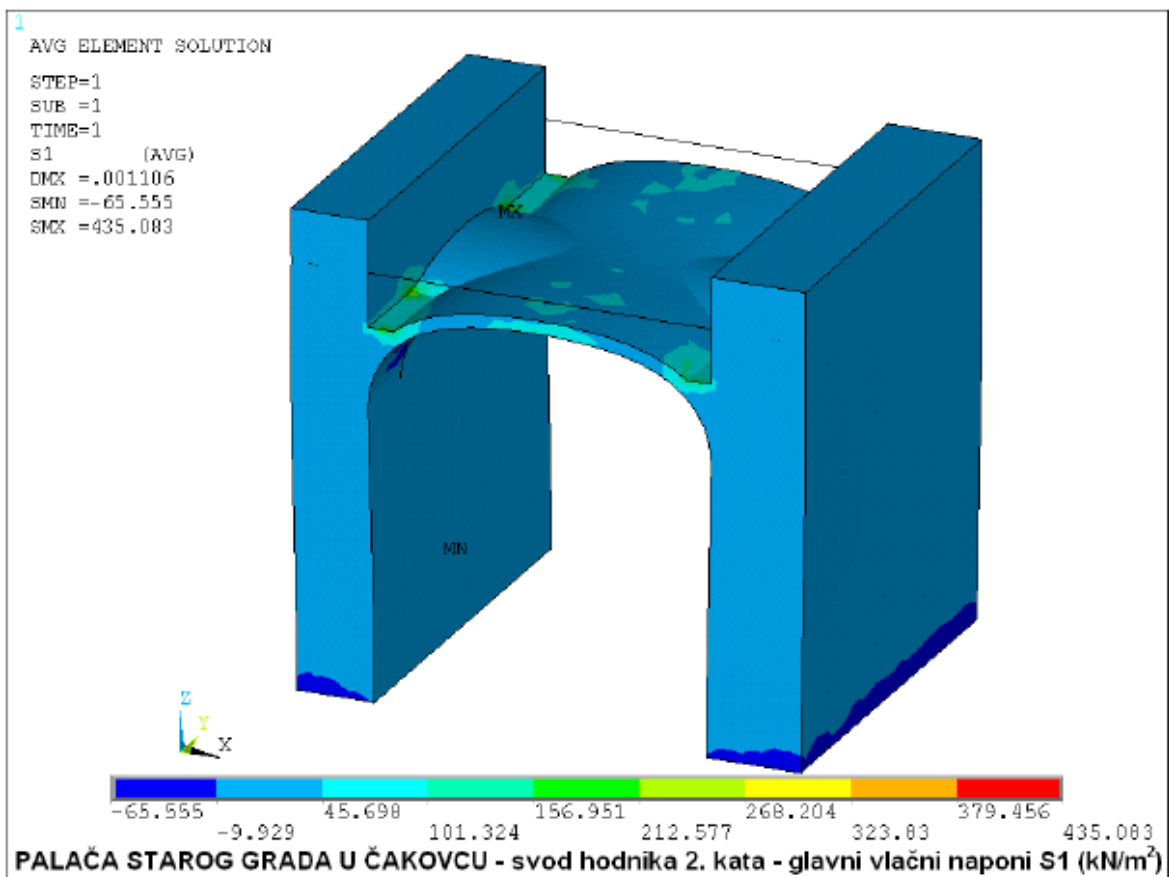
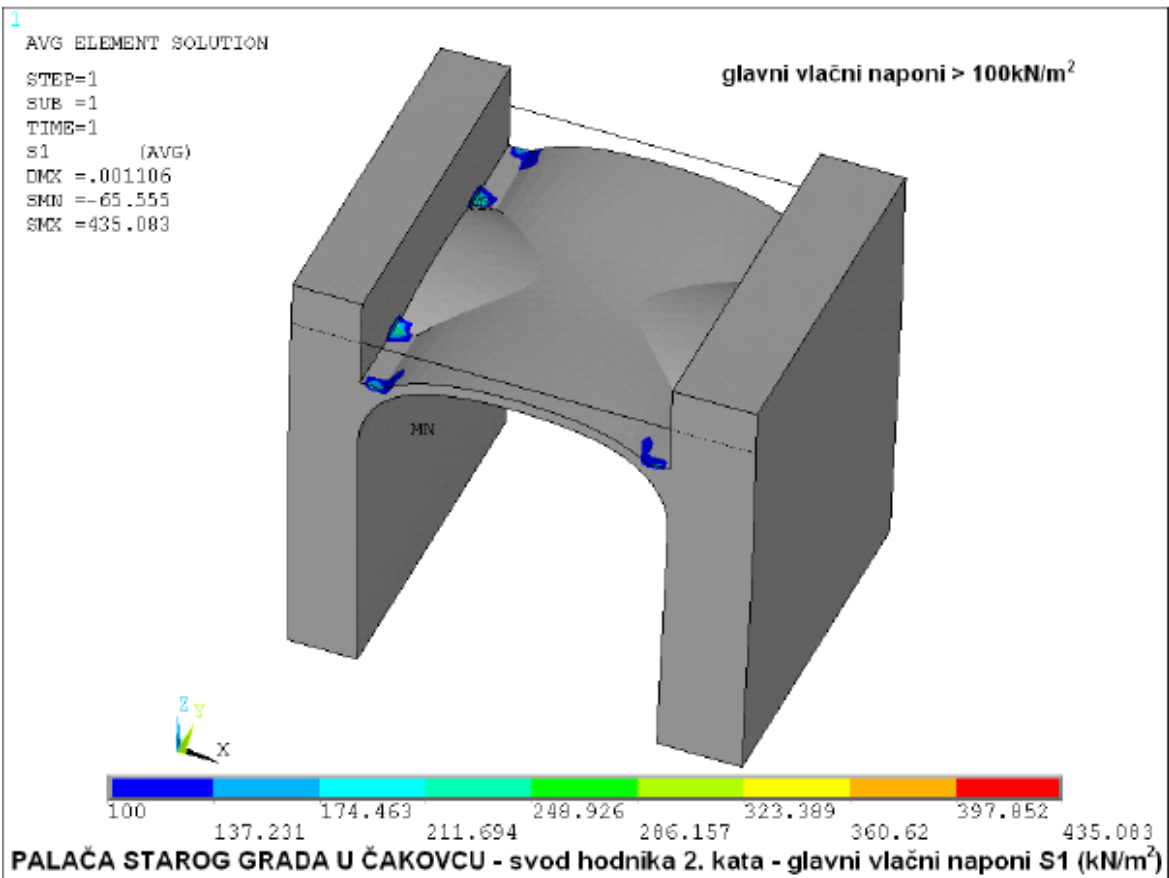
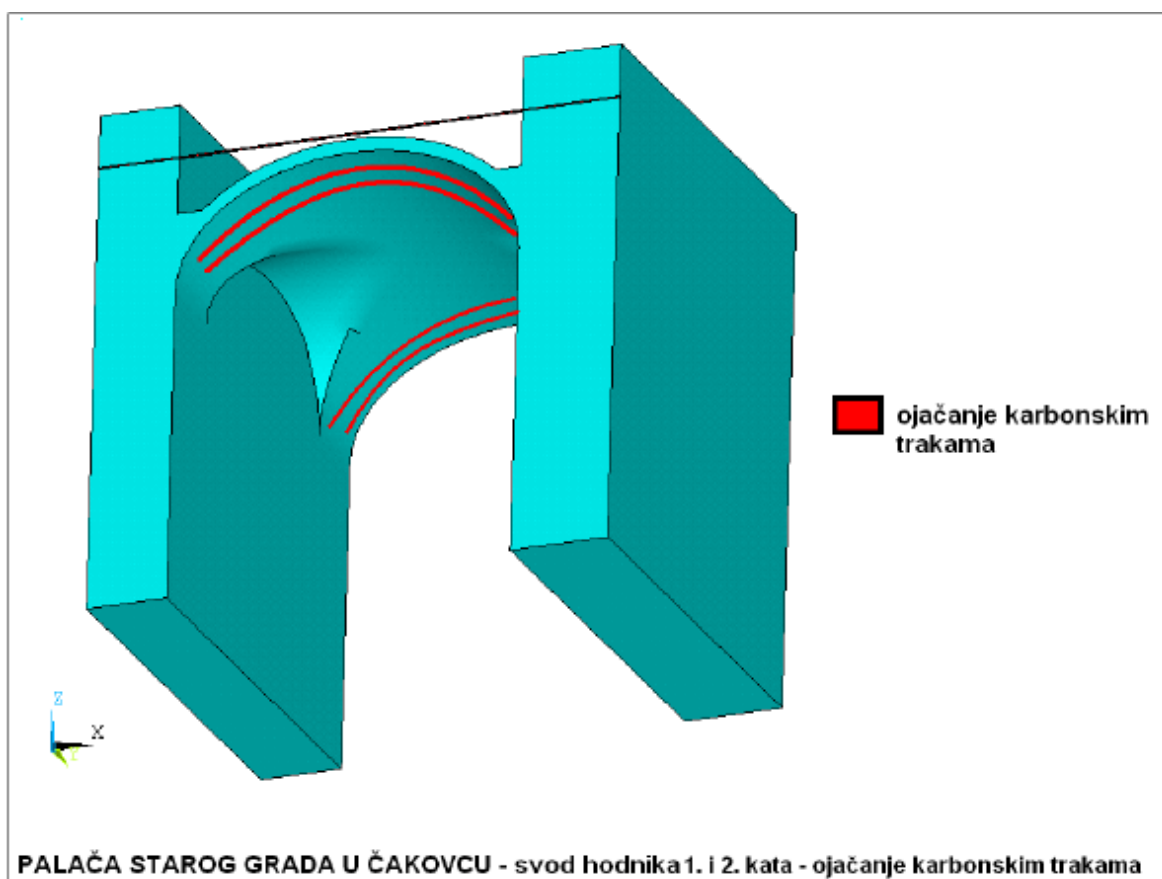
Deformacije i naprezanja	Bez zatega	Nakon ugradnje zatega Ø25 mm
Glavni vlačni napon, $S_1 =$	<b>514,748</b> kN/m <sup>2</sup>	<b>435,083</b> kN/m <sup>2</sup>
Glavni tlačni napon, $S_3 =$	- 687,598 kN/m <sup>2</sup>	- 687,598 kN/m <sup>2</sup>
Maksimalni progib, $f_{max} =$	0,001203 m	0,001106 m

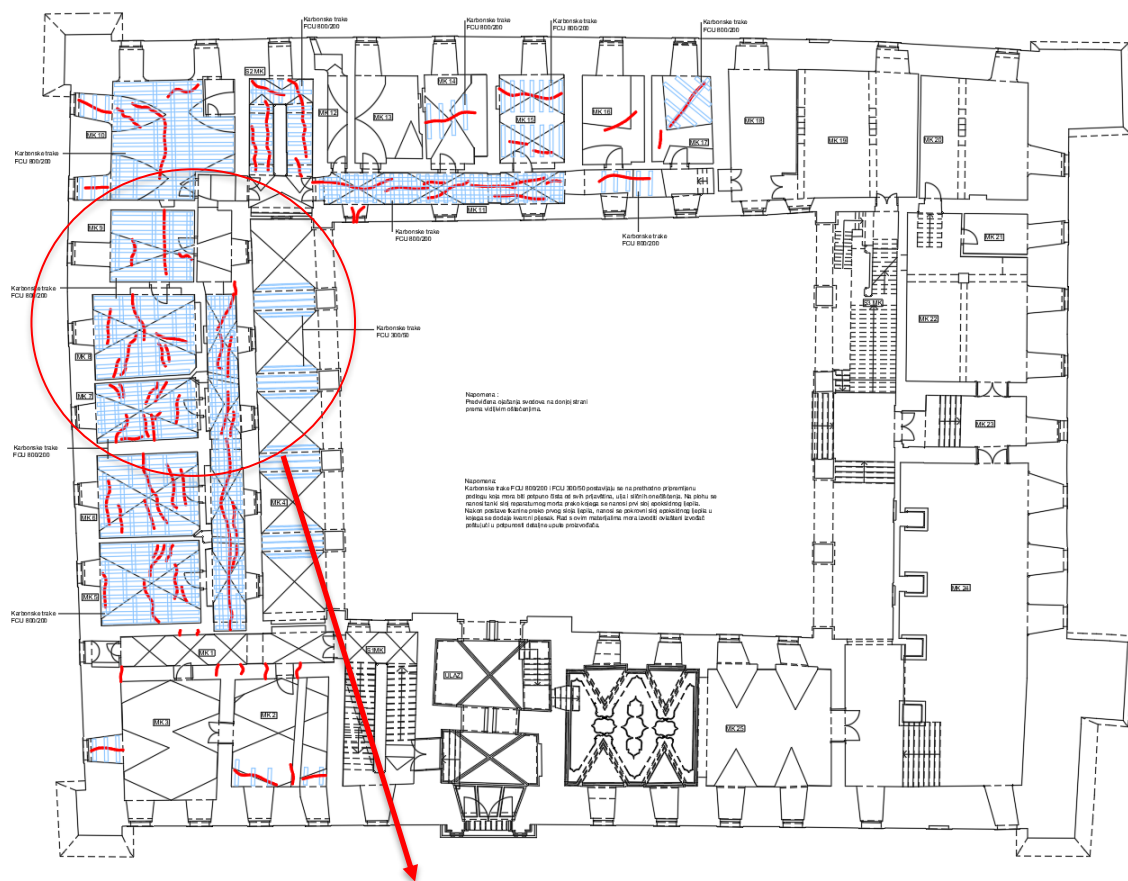
OJAČANJE DONJE PLOHE SVODOVA A KARBONSKIM TRAKAMA - SVODOVI MEĐUKATA

Napomena :  
Predviđena ojačanja svodova  
na donjoj strani prema vidljivim  
oštećenjima.

Prije postavljanja karbonskih traka pukotine se saniraju. Pukotine je potrebno očistiti od raspucalog i olabavljenog materijala, potrebno je čišćenje ispuhivanjem komprimiranim zrakom i površinsko zasićivanje pukotine vodom. U pukotinama se buše rupe za injektiranje. Pukotine se saniraju injektiranjem bezcementnom injekcijskom smjesom. Nakon saniranja pukotina postavljaju se karbonske trake. Karbonske trake postavljaju se na prethodno pripremljenu podlogu koja mora biti potpuno čista od svih prljavština, ulja i sličnih onečišćenja. Na plohu se nanosi tanki sloj reparaturnog morta preko kojega se nanosi prvi sloj epoksidnog ljepila. Nakon postave tkanine preko prvog sloja ljepila, nanosi se pokrovni sloj epoksidnog ljepila u kojega se dodaje kvarcni pijesak. Rad s ovim materijalima mora izvoditi ovlaštenu izvođač poštujući u potpunosti detaljne upute proizvođača. Nakon izrade ojačanja karbonskim trakama svodovi se žbukaju vapnenom žbukom i boje.

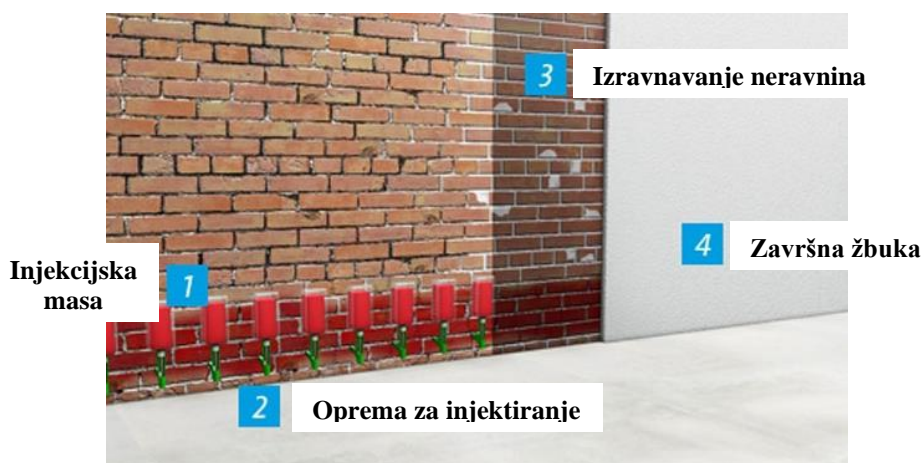
Slika 5.24 Injektiranje bez tlaka

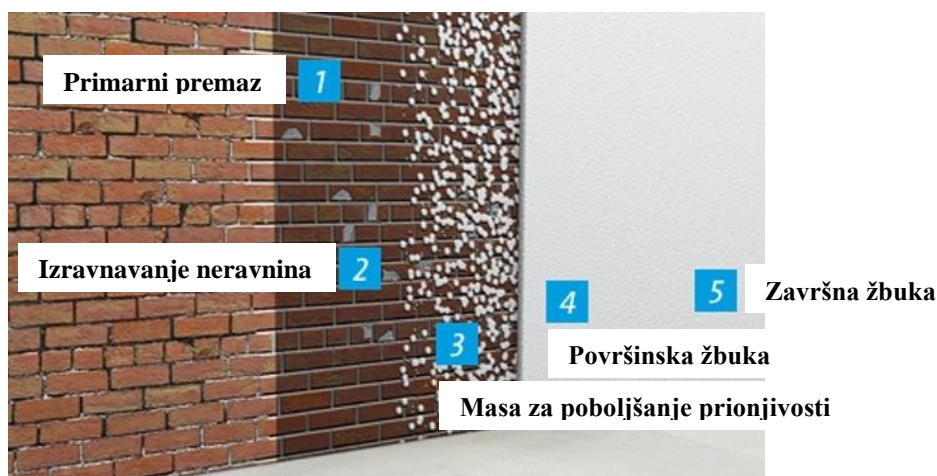
Slika 5.26 Sanacijska žbuka

Prije sanacije potrebno je odraditi prethodne radnje, odnosno pripremiti podlogu. Priprema podloge izvodi se mehaničkim postupcima uklanjanja odnosno otucanja nezdravih, bolesnih i labavih slojeva zidova sve do zdrave i čvrste podloge. Minimalna visina uklanjanja starih slojeva je 80 cm od zone injektiranja. Nakon uklanjanja nezdravih i oštećenih dijelova slijedi građevinsko zatvaranje dijelova konstrukcije i popunjavanje spojnica (fuga) cementnim mortovima (vodoodbojni, aditivima oplemenjen mort) te izravnavanje površine istim, s ciljem površinske stabilizacije konstrukcije. Ukoliko konstrukcija ima pukotine i šupljine, iste je potrebno sanirati prije ostalih radova. Sanacija se izvodi injektiranjem. Injektiranje se provodi posebnim strojevima za injektiranje cementnih suspenzija i preko specijalnih injektora namijenjenih za cementne suspenzije. Prije injektiranja potrebno je odrediti način i metodu injektiranja. Za injektiranje se izrađuju rupe u konstrukciji, pod kutom od 0-30°, u promjeru od 12 do 20 mm i dubini 5 cm manjoj od debljine zida. Ova bušenja ne utječu na stabilnost objekta. U rupe se postavljaju injektori preko kojih se strojno, pod niskim tlakom, ubrizgava injekcijska masa. Masa ispunjava kapilare, horizontalno se širi, stvara membranu oko dijelova konstrukcije, formirajući horizontalnu barijeru za prekid kapilarnog toka vlage. Injektiranje se odvija u jednom redu i jednostrano za zidove debljine do 60 cm dok se za veće debljine pristupa dvostranom injektiranju. Rupe, odnosno bušotine zatvaraju se mortom, te se na zid nanosi sloj impregnacije s ciljem umanjenja prodora štetnih soli. Kod problema s vlagom u zidovima nije dovoljno samo prekinuti uzgon vlage, potrebno je zaštititi konstrukciju i od zaostale vlage u zidovima. Taj problem rješava se izvedbom hidroizolacije i paropropusne, sanacijske žbuke.

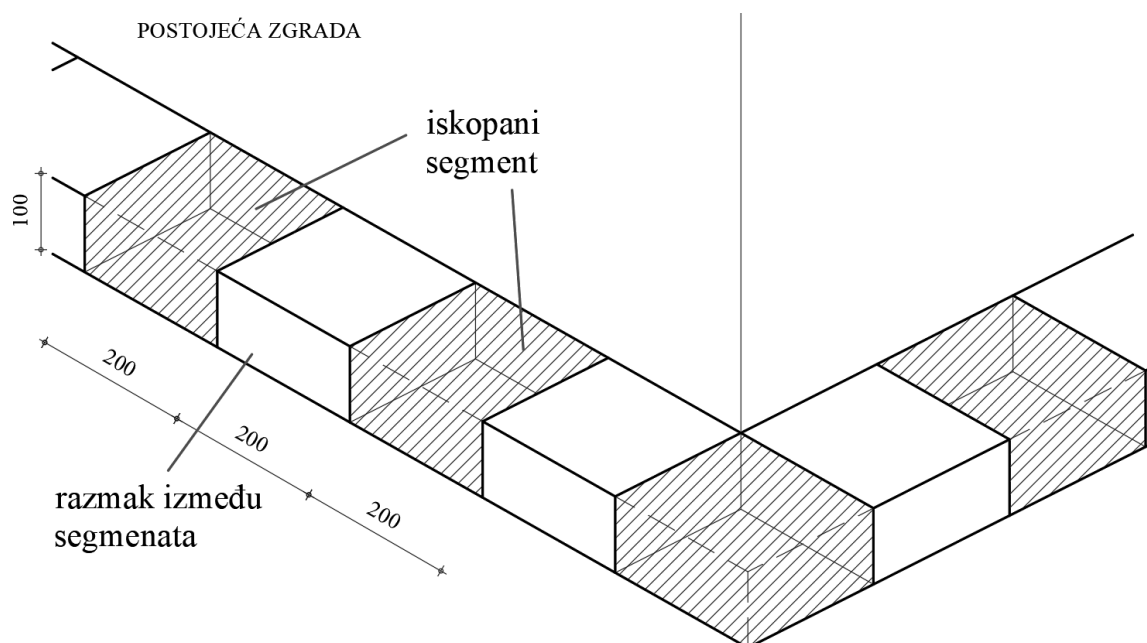
Slika 5.28 Iskop u kampadama

Drenažni sustav Palače izveden je uz južni dio palače, te je izveden kako bi se regulirale oborinske vode i zaštitili temelji i zid od natapanja vlagom. Iskop uz temelje građevine izveden je po kampadama, odnosno po segmentima od 2 m, kako ne bi došlo do konstruktivnog oštećenja građevine. Kampada je segment, odnosno dio rova, čijim iskopom se smanjuje mogućnost klizanja ili oštećenja konstrukcije. Najčešće se iskop vrši kopanjem svake druge kampade.

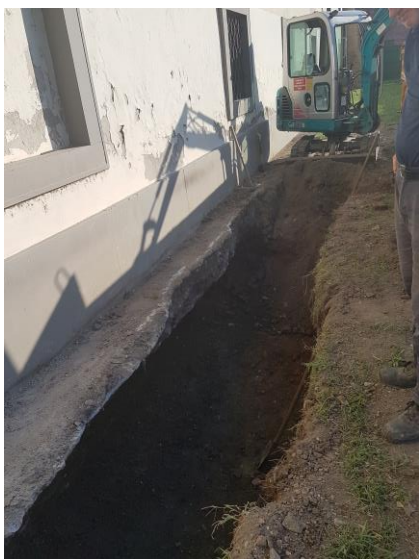
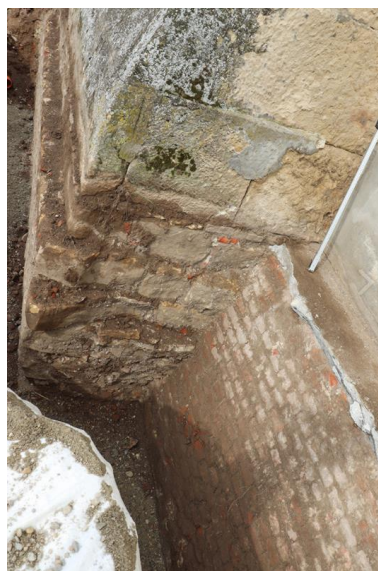
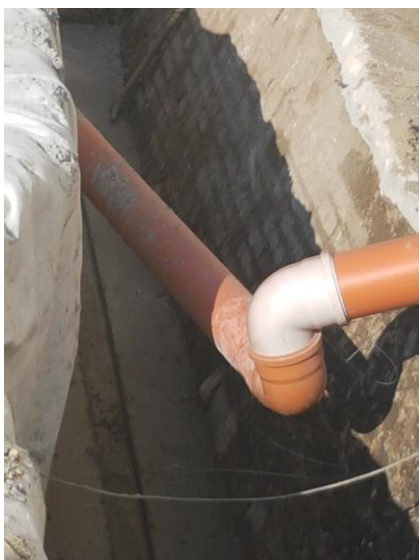
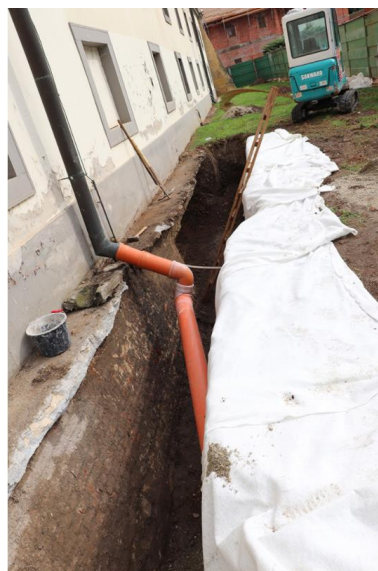
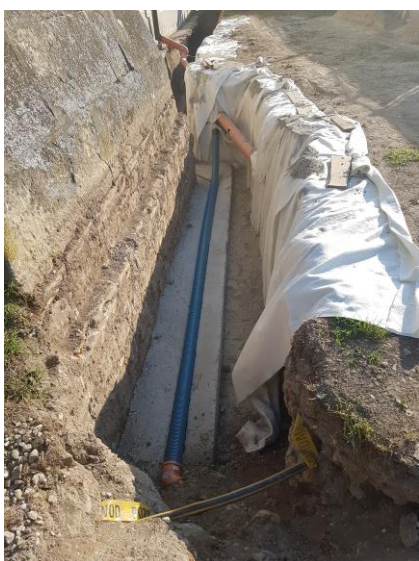
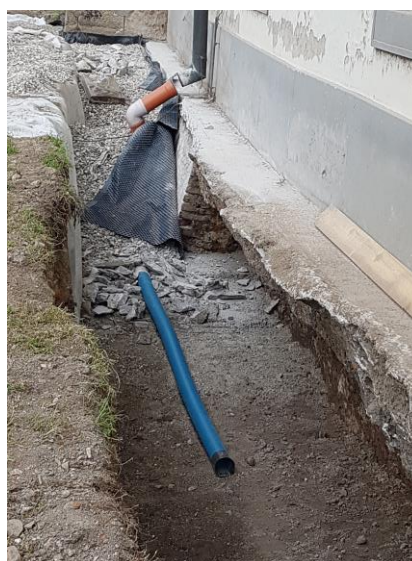
Tijekom radova vršen je i arheološki nadzor te su detektirani dodatni piramidalni ugaoni potporni zidovi od cigli dozidani uz temelje, a koji su nastali sredinom 18. st., u vrijeme vladavine grofova Althan, kada su i vanjski ugaoni podupirači dozidani na palaču.

*Slika 5.29 Izvođenje drenažnog sustava*

Uz radove na prekidu kapilarne vlage, sanacija od vlage izvodila se i ugradnjom drenažnog sustava. Drenaža je instalacija kojom se pomoću sustava cijevi i kanala oko građevine odvode podzemne vode i procjedne vode iz tla. Svrha drenaže je zaštititi ukopane dijelove građevine od negativnog djelovanja vode. Drenažni sustav se uobičajeno sastoji od drenažnog kanala (rova), drenažnih cijevi, drenažnih okana, nasipa riječnog šljunka ili kamenog drobljenca te geotekstila. Drenažni rov se iskopa s vanjske strane temelja, a dubina ovisi o projektiranoj donjoj koti temelja. Dno iskopa izvodi se uz projektirani nagib za slobodno otjecanje vode, te se na dnu betonira podloga od laganog betona s poprečnim padom betona prema drenažnoj cijevi i utorom za njezinu ugradnju. Promjer drenažne cijevi ovisi o predviđenoj količini vode, a odabir drenažne cijevi ovisi o površini koja se drenira. Na obode i dno kanala postavlja se geotekstil, te se njime omataju drenažne cijevi. Funkcija geotekstila je sprečavanje ulaska nečistoća i mulja u cijev, što bi moglo dovesti do začepljenja. Radi lakšeg održavanja i kontroliranja sustava izvode se revizijska okna, najčešće se izvode na točkama loma drenažnog sustava.
