Sanacija dijela palače Starog grada Zrinskih u Čakovcu

Master's thesis / Diplomski rad

2021

Završni rad br. 019/GRD/2021

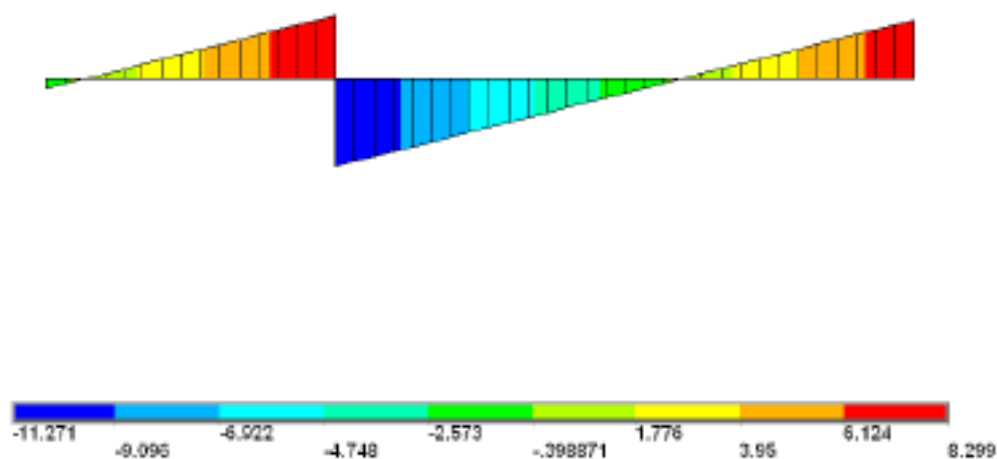
PALAČA STAROG GRADA U ČAKOVCU - poprečne sile F_z (kN)

STEP=1
SUB =1
TIME=1
FZ FZJ
MIN=-11.271
ELEM=16
MAX=8.299
ELEM=15

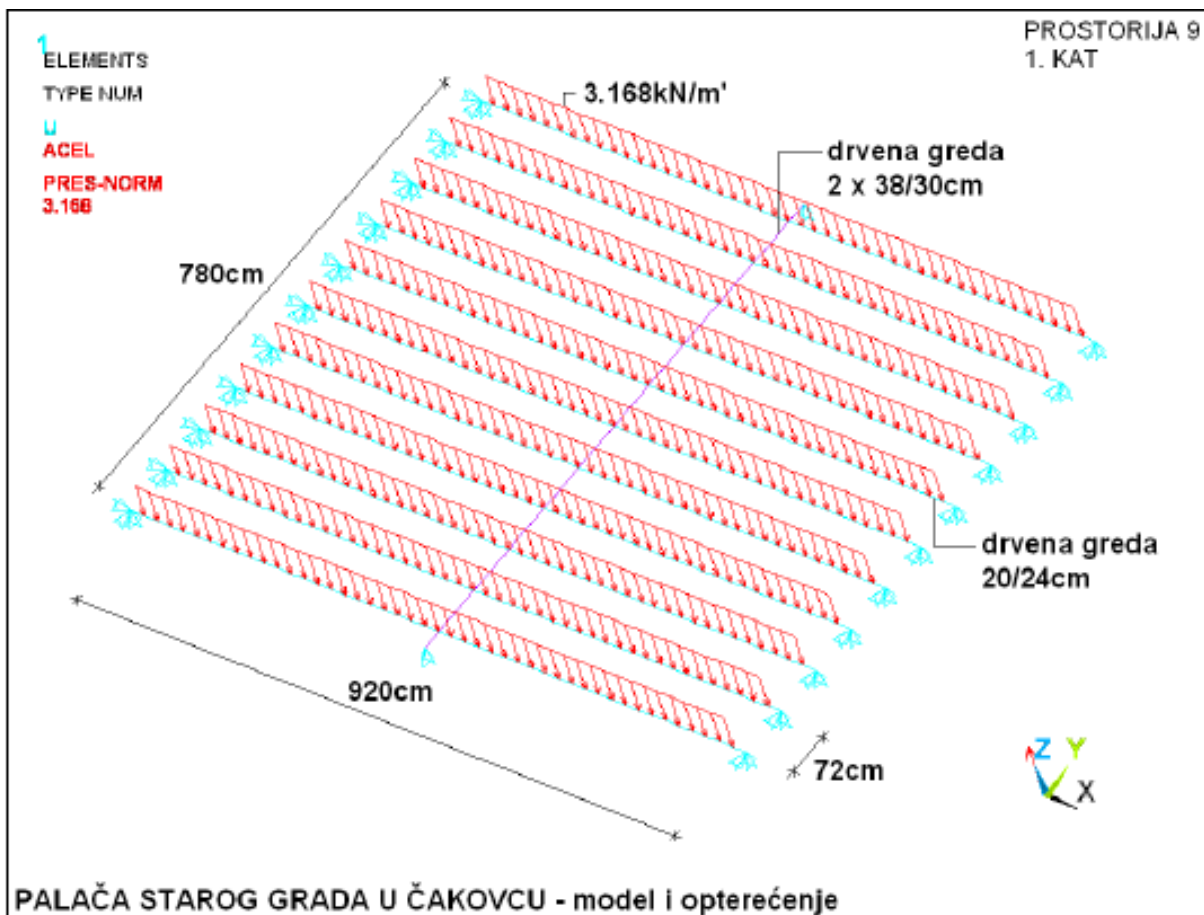
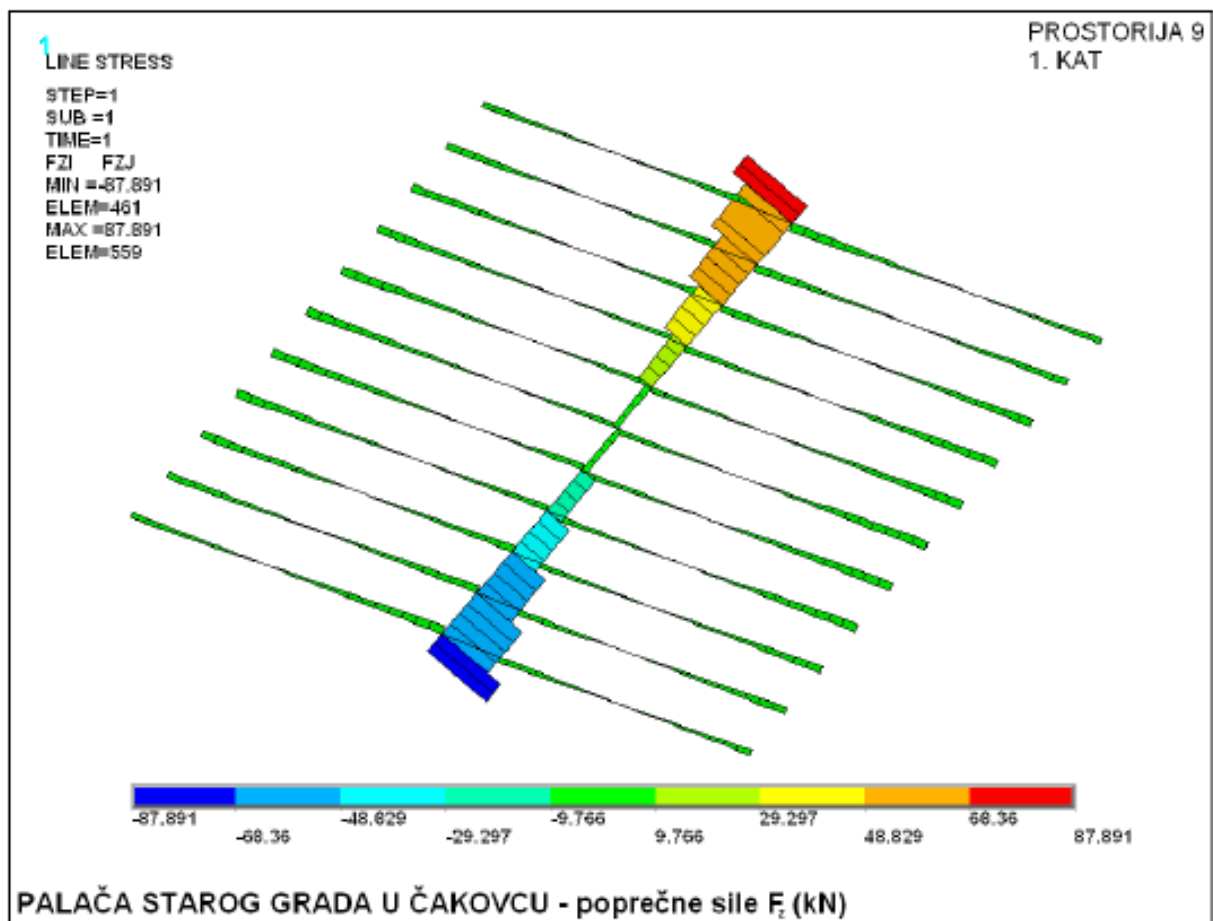
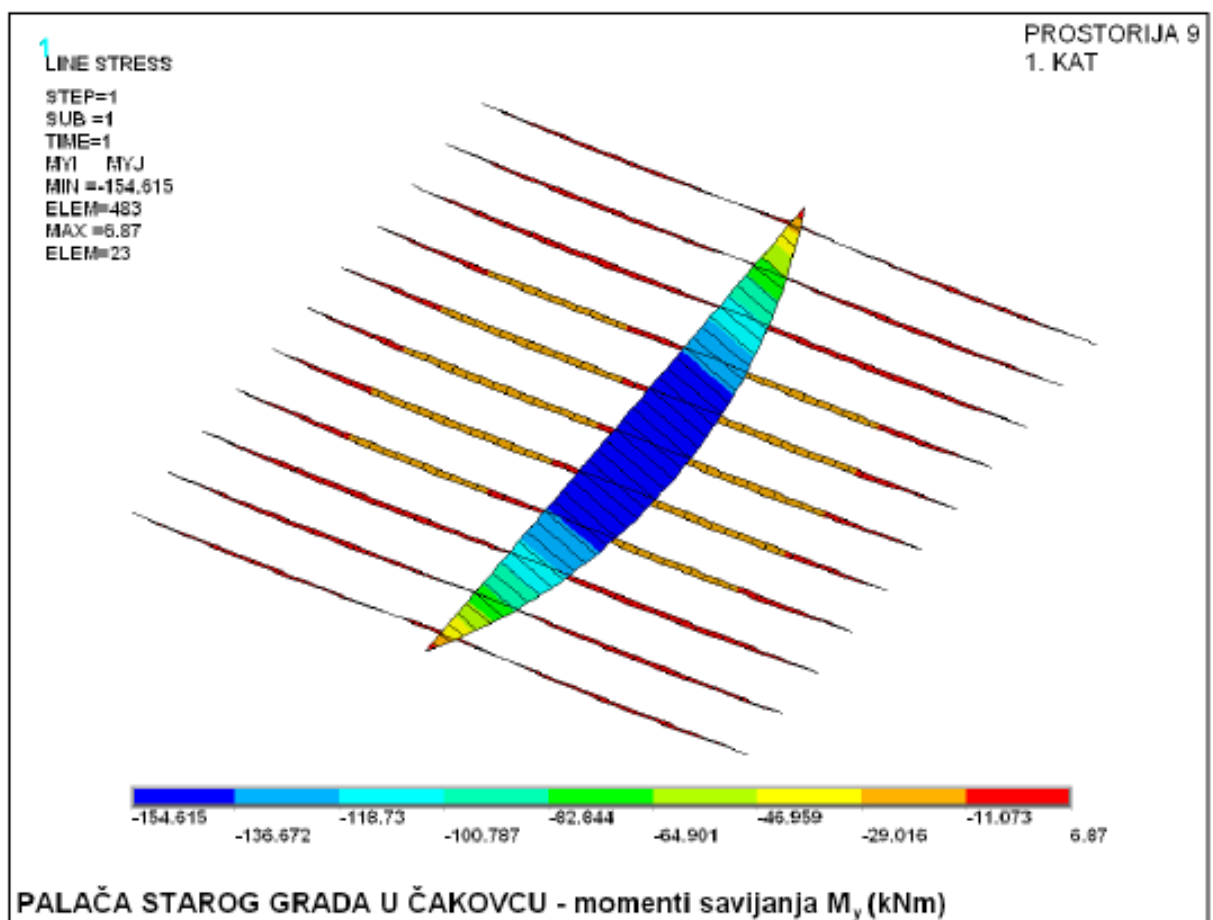
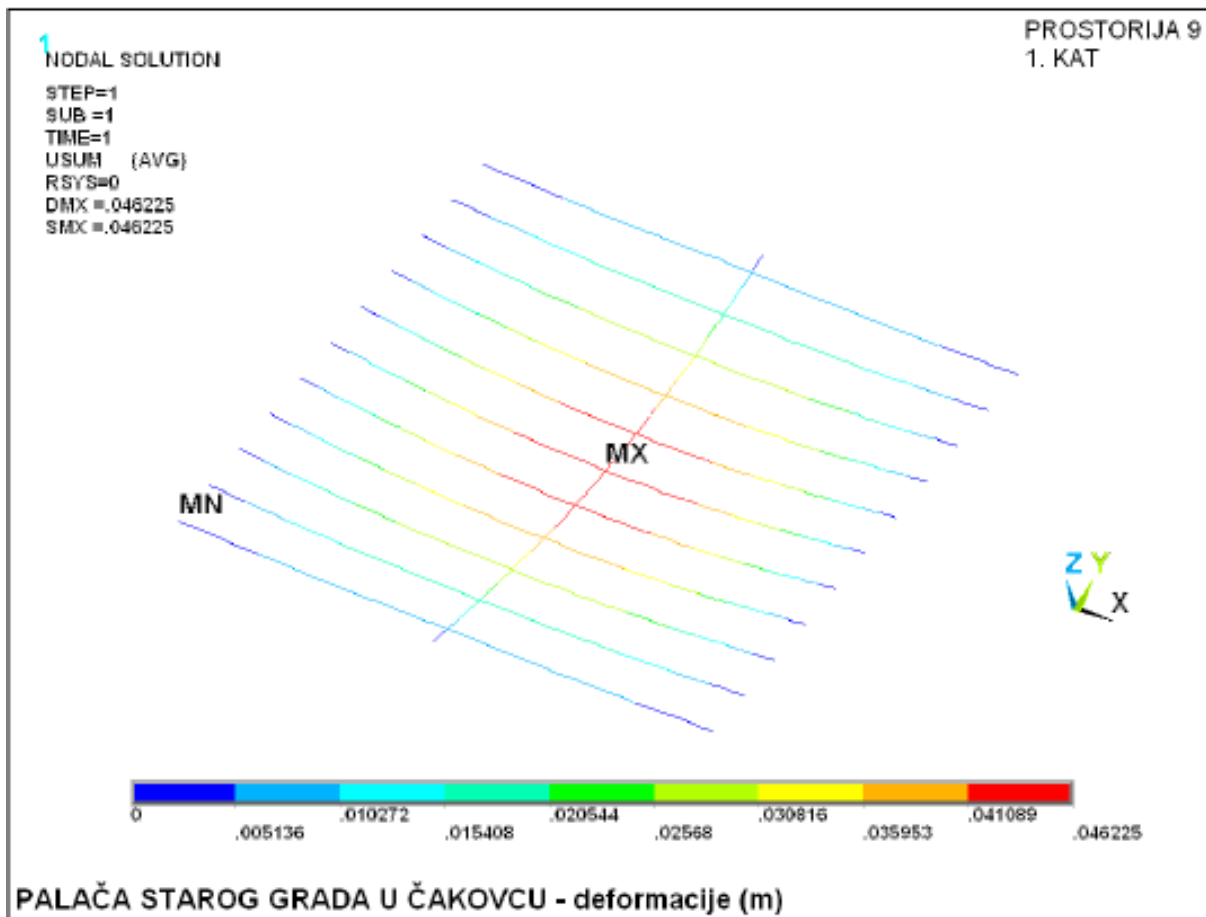
Strop 1. kata – PROSTORIJA I K 9

$$f = 4,62 \text{ cm} < f_{\text{dop}} = \frac{l}{300} = \frac{780}{300} = 2,60 \text{ cm}$$

Obzirom je proračunom utvrđeno da stropna konstrukcija 1. kata na dijelu prekoračuje dopuštene granice naprezanja predviđa se ojačanje drvenih greda 2x38/30 cm s čeličnim limovima 2x20/400 mm u stropu 1. kata, prostorija 9.

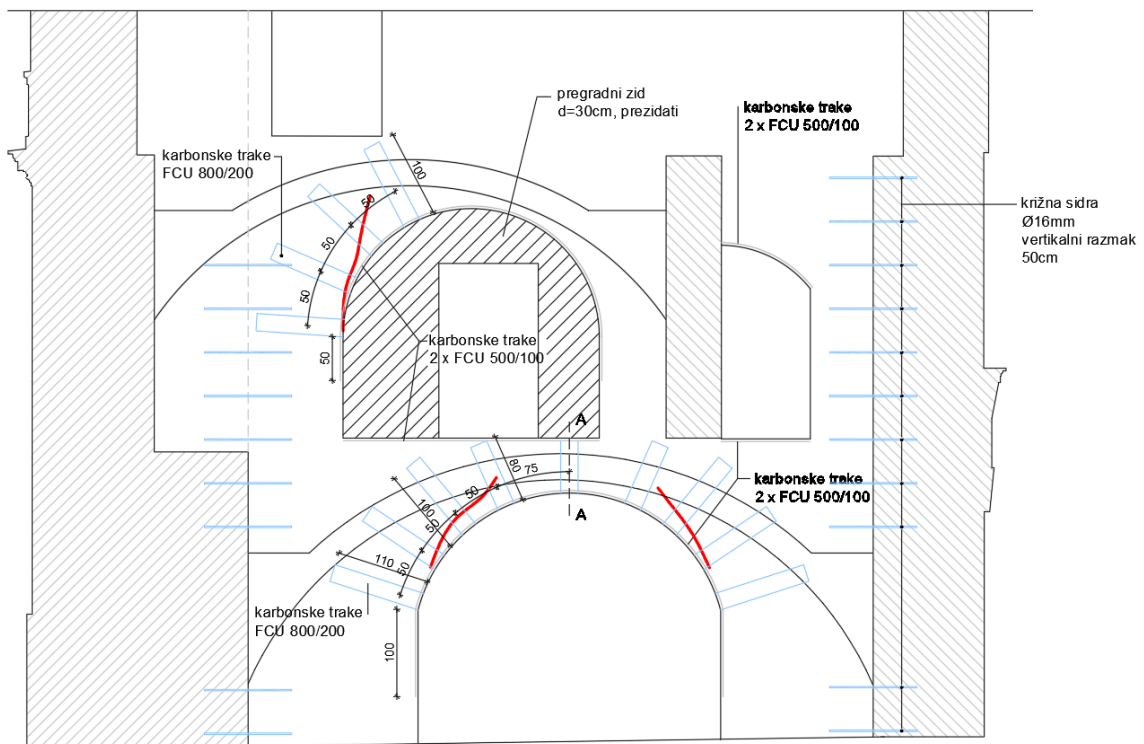
Slika 5.12 Tlocrt i presjek međukata s planom postavljanja karbonskih traka i sidara

Ojačanje zida između prostorija 7 i 8 u prizemlju

Ojačanje zidova karbonskim trakama izvodi se lijepljenjem traka na očišćenu površinu. Sve pukotine saniraju se prije lijepljenja traka, na način da se zapune injekcijskom masom. Sanacija zidova zavedena je u građevinsku knjigu.

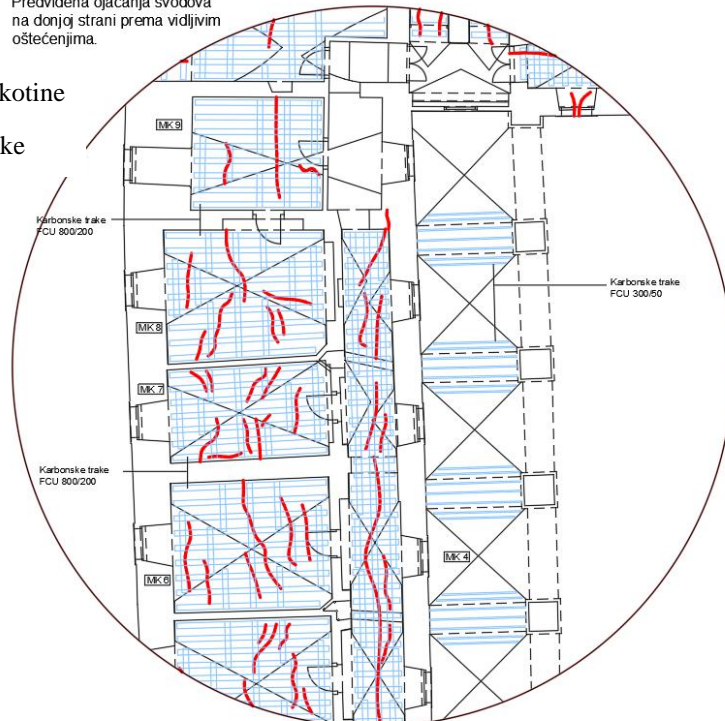
Slika 5.20 Primjer sheme postavljanja karbonskih traka

Napomena:
Predviđena ojačanja svodova na donjoj strani prema vidljivim oštećenjima.

Napomena:
Karbonske trake FCU 800/200 i FCU 300/50 postavljaju se na prethodno pripremljenu podlogu koja mora biti potpuno čista od svih prijavština, ulja i sličnih onečišćenja. Na plohu se nanosi tanki sloj reparaturnog morta preko kojega se nanosi prvi sloj epoksidnog ljepila. Nakon postave tkanine preko prvog sloja ljepila, nanosi se pokrovni sloj epoksidnog ljepila u kojemu se dodaje kvarcni pijesak. Rad s ovim materijalima mora izvoditi ovlaštenu izvođača poštujući u potpunosti detaljne upute proizvođača.

Prije postavljanja karbonskih traka pukotine se saniraju. Pukotine je potrebno očistiti od raspucalog i olabavljenog materijala, potrebno je čišćenje ispuhivanjem komprimiranim zrakom i površinsko zasićivanje pukotine vodom. U pukotinama se buše rupe za injektiranje. Pukotine se saniraju injektiranjem bezcementnom injekcijskom smjesom. Nakon saniranja pukotina postavljaju se karbonske trake. Karbonske trake postavljaju se na prethodno pripremljenu podlogu koja mora biti potpuno čista od svih prljavština, ulja i sličnih onečišćenja. Na plohu se nanosi tanki sloj reparaturnog morta preko kojega se nanosi prvi sloj epoksidnog ljepila. Nakon postave tkanine preko prvog sloja ljepila, nanosi se pokrovni sloj epoksidnog ljepila u kojega se dodaje kvarcni pijesak. Rad s ovim materijalima mora izvoditi ovlaštenu izvođač poštujući u potpunosti detaljne upute proizvođača. Nakon izrade ojačanja karbonskim trakama svodovi se žbukaju vapnenom žbukom i boje.

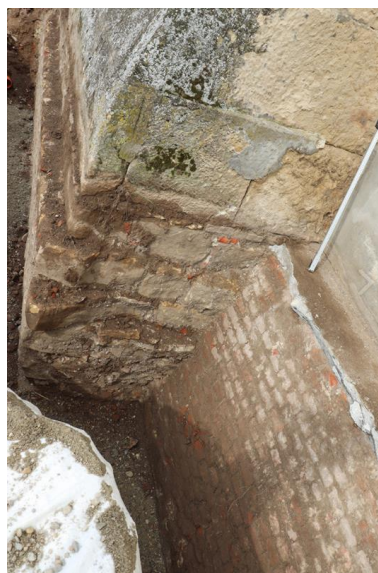
Tijekom radova vršen je i arheološki nadzor te su detektirani dodatni piramidalni ugaoni potporni zidovi od cigli dozidani uz temelje, a koji su nastali sredinom 18. st., u vrijeme vladavine grofova Althan, kada su i vanjski ugaoni podupirači dozidani na palaču.

Slika 5.29 Izvođenje drenažnog sustava

Uz radove na prekidu kapilarne vlage, sanacija od vlage izvodila se i ugradnjom drenažnog sustava. Drenaža je instalacija kojom se pomoću sustava cijevi i kanala oko građevine odvode podzemne vode i procjedne vode iz tla. Svrha drenaže je zaštititi ukopane dijelove građevine od negativnog djelovanja vode. Drenažni sustav se uobičajeno sastoji od drenažnog kanala (rova), drenažnih cijevi, drenažnih okana, nasipa riječnog šljunka ili kamenog drobljenca te geotekstila. Drenažni rov se iskopa s vanjske strane temelja, a dubina ovisi o projektiranoj donjoj koti temelja. Dno iskopa izvodi se uz projektirani nagib za slobodno otjecanje vode, te se na dnu betonira podloga od laganog betona s poprečnim padom betona prema drenažnoj cijevi i utorom za njezinu ugradnju. Promjer drenažne cijevi ovisi o predviđenoj količini vode, a odabir drenažne cijevi ovisi o površini koja se drenira. Na obode i dno kanala postavlja se geotekstil, te se njime omataju drenažne cijevi. Funkcija geotekstila je sprečavanje ulaska nečistoća i mulja u cijev, što bi moglo dovesti do začepljenja. Radi lakšeg održavanja i kontroliranja sustava izvode se revizijska okna, najčešće se izvode na točkama loma drenažnog sustava.
