Sanacija dijela palače Starog grada Zrinskih u Čakovcu

Master's thesis / Diplomski rad

2021

Završni rad br. 019/GRD/2021

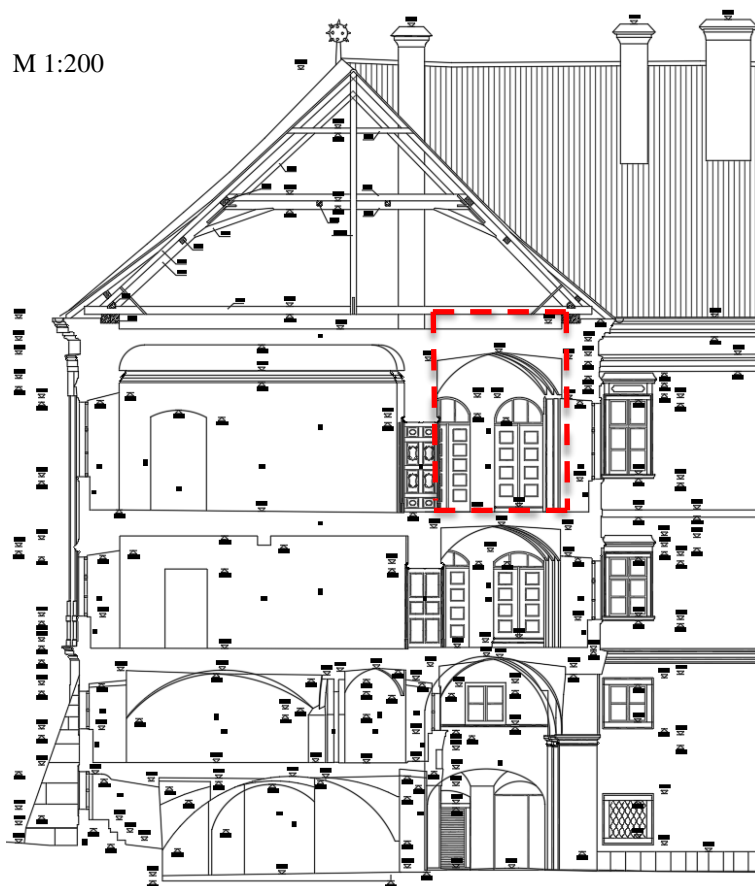
Slika 3.19 Analizirana prostorija hodnika na drugom katu (tlocrt)

Rekonstrukcija pojedinih dijelova palače, kao i nadogradnja katova, pridonijeli su nastanku značajnih diferencijalnih slijeganja tla pod novim opterećenjem i time do oštećenja zidova i svodova cjelokupne nosive konstrukcije. Horizontalne sile svodova prizemlja i međukata na oslabljenoj podlozi (temeljenje na močvarnom tlu) dovode da značajnih pomaka temelja što se, prenosi i na nosive zidove uzrokujući i njihova oštećenja. Isto tako, veliko opterećenje na svodovima prizemlja jugoistočnog krila za vrijeme deponiranja arhivske građe dodatno je pogoršalo stanje prethodno oštećenih svodova. Oštećenja svodova i zidova u prizemlju istog su uzroka. Doprinos oštećenjima svakako je i u ovom slučaju u slijeganju temelja nosivih zidova. Prema povijesnim podacima poznato je da su stari, trošni svodovi međukata u prvoj polovini 18. stoljeća srušeni i zamijenjeni novima uz, na nekim mjestima podebljanje zidova dozidavanjem. Isto se dogodilo i sa svodovima prizemlja.

Analizom postojećeg stanja utvrđeno je da svodovi hodnika 1. i 2. kata na pojedinačnim modelima pokazuju karakteristična oštećenja na mjestima uklještenja svoda u uzdužne zidove s gornje strane i u tjemenu svoda s donje strane. Radi se o formiranju zglobova na mjestima prekoračenja vlačne čvrstoće materijala. Najveća prekoračenja vlačne čvrstoće pojavljuju se na petama i tjemenu svoda.

Zidani svodovi moraju dobiti ojačanja na mjestima pukotina, odnosno, na mjestima prekoračenja vlačne čvrstoće. Potrebno je najprije sanirati pukotinu čišćenjem raspucanog i olabavljenog materijala. Nakon toga pukotinu treba očistiti ispuhivanjem komprimiranim zrakom i navlažiti je prije injektiranja injekcijske smjese. Za injektiranje se preporuča smjesa prirodnog hidrauličkog vapna. Za ojačanje vlačne zone svodnih ploha i ploha pojasnica predviđaju se karbonske trake koje se lijepe na prethodno pripremljenu podlogu. Ona mora biti potpuno čista od svih prljavština, ulja i sličnih onečišćenja. Na plohu se nanosi tanki sloj reparaturnog morta preko kojega se nanosi prvi sloj epoksidnog ljepila. Nakon postave tkanine preko prvog sloja ljepila, nanosi se pokrovni sloj epoksidnog ljepila u koji se dodaje kvarcni pijesak. Na taj način ojačava se vlačni dio poprečnog presjeka svoda uz prethodno saniranje pukotine. Rad s ovim materijalima mora izvoditi ovlaštenu izvođač poštujući u potpunosti detaljne upute proizvođača. U razini svih stropnih konstrukcija predlaže se ugradnja horizontalnih zatega od karbonske tkanine, uz način izvedbe već opisan za ojačanje svodova. Zatege se postavljaju u svim poljima omeđenim nosivim zidovima.

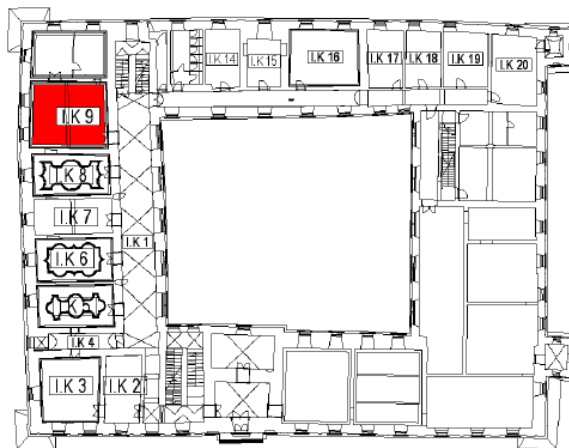
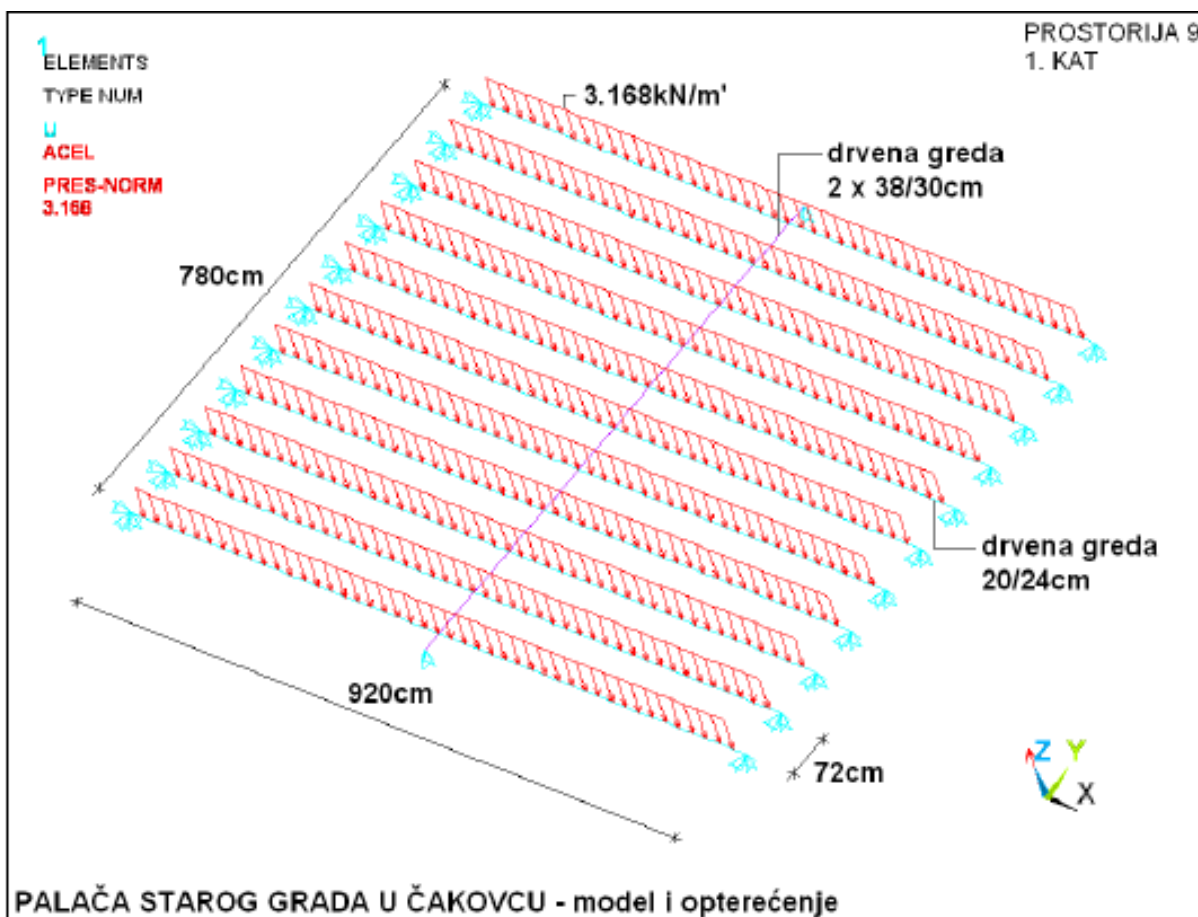
Strop 1. kata – PROSTORIJA I K 9

$$f = 4,62 \text{ cm} < f_{\text{dop}} = \frac{l}{300} = \frac{780}{300} = 2,60 \text{ cm}$$

Obzirom je proračunom utvrđeno da stropna konstrukcija 1. kata na dijelu prekoračuje dopuštene granice naprezanja predviđa se ojačanje drvenih greda 2x38/30 cm s čeličnim limovima 2x20/400 mm u stropu 1. kata, prostorija 9.

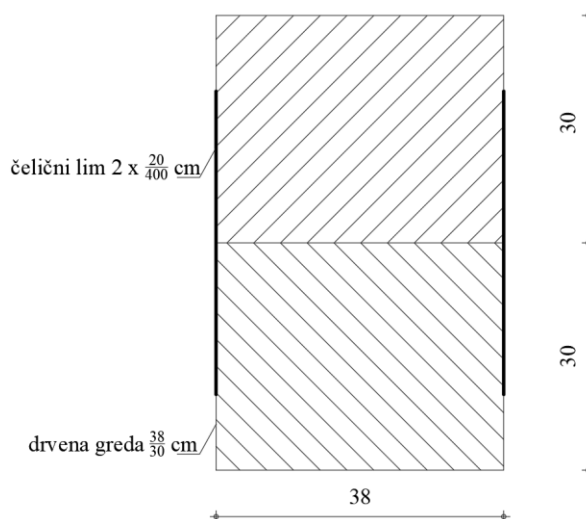
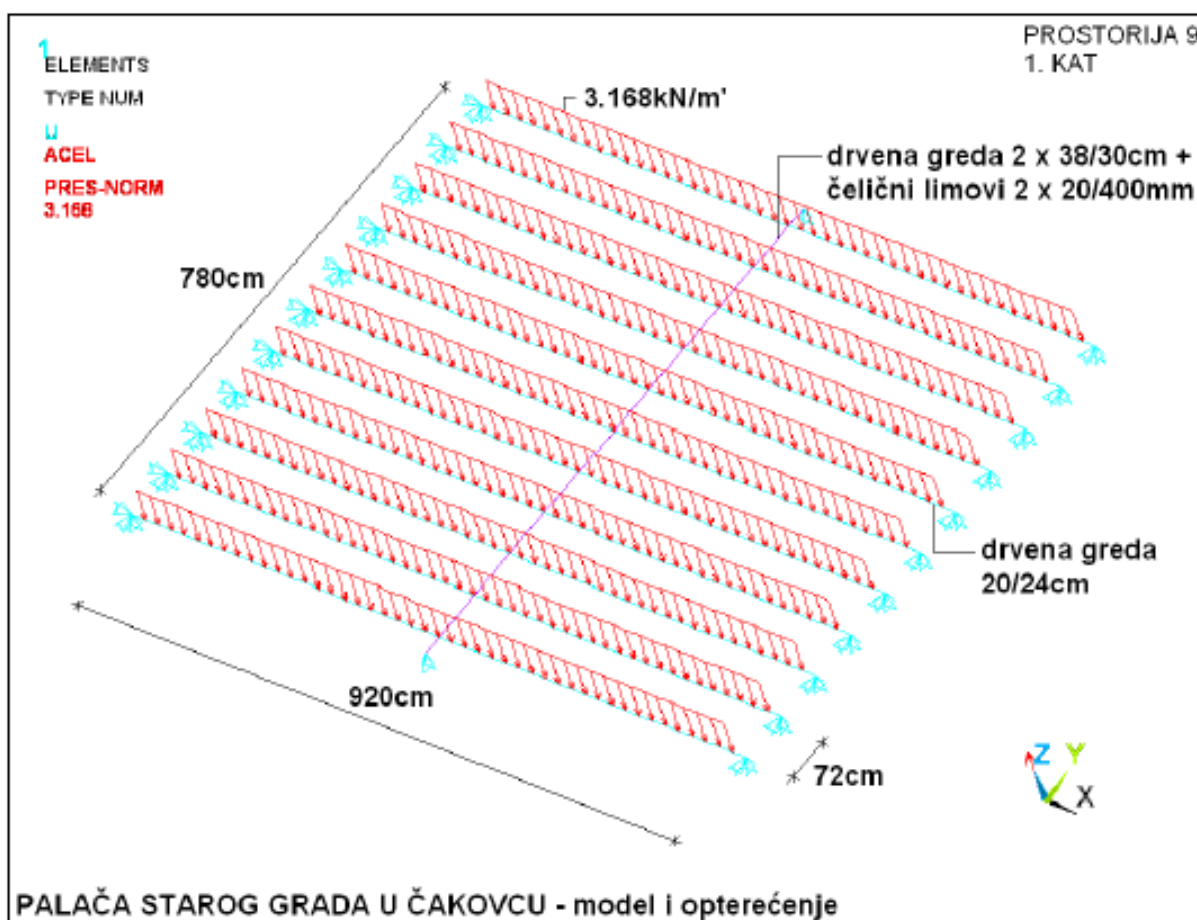
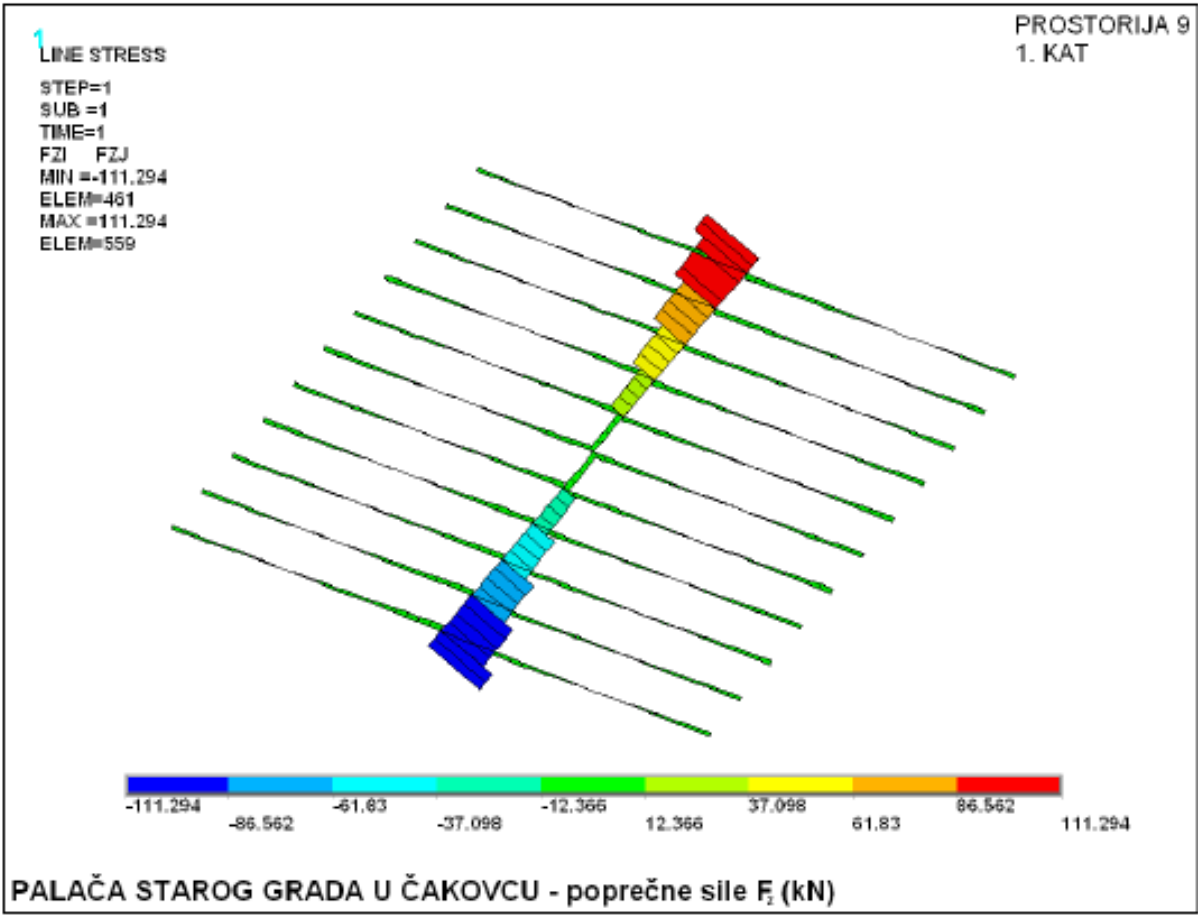
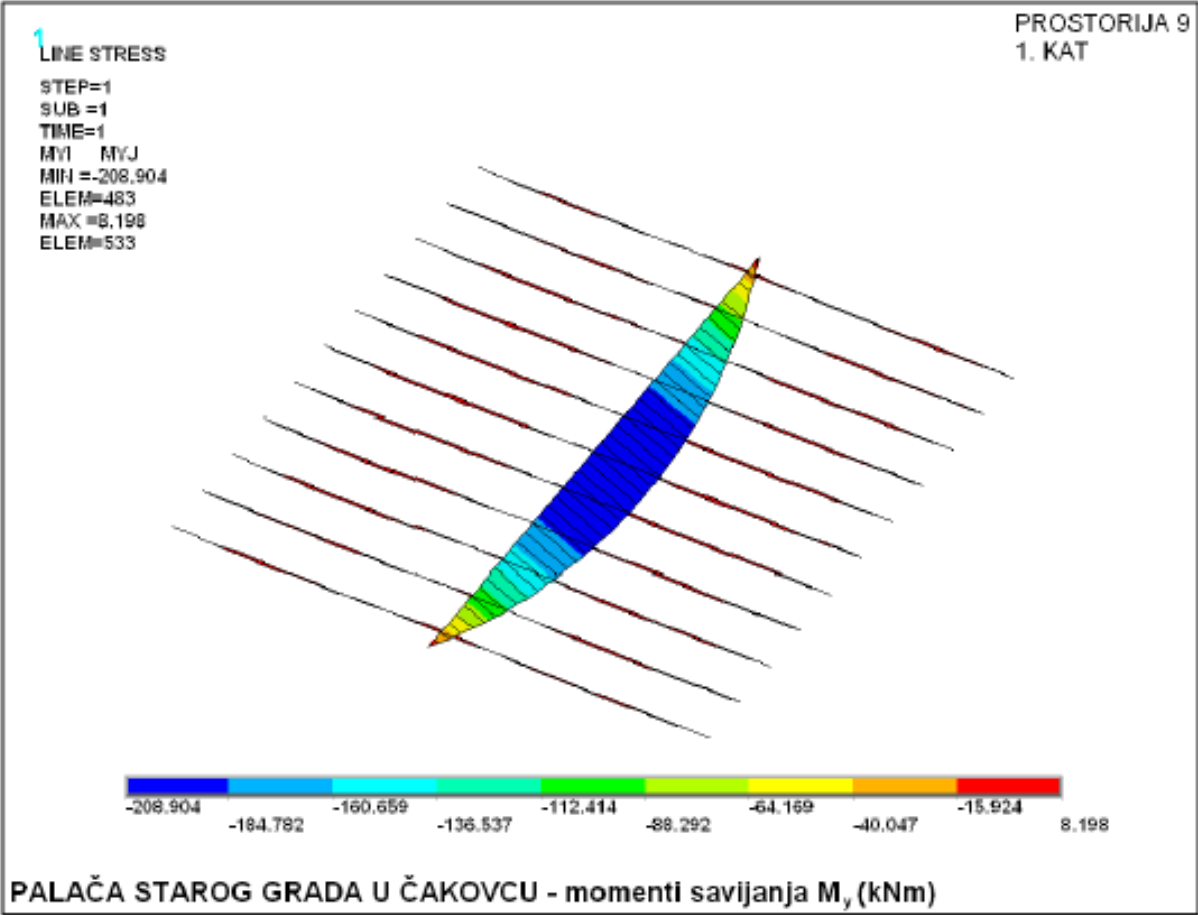
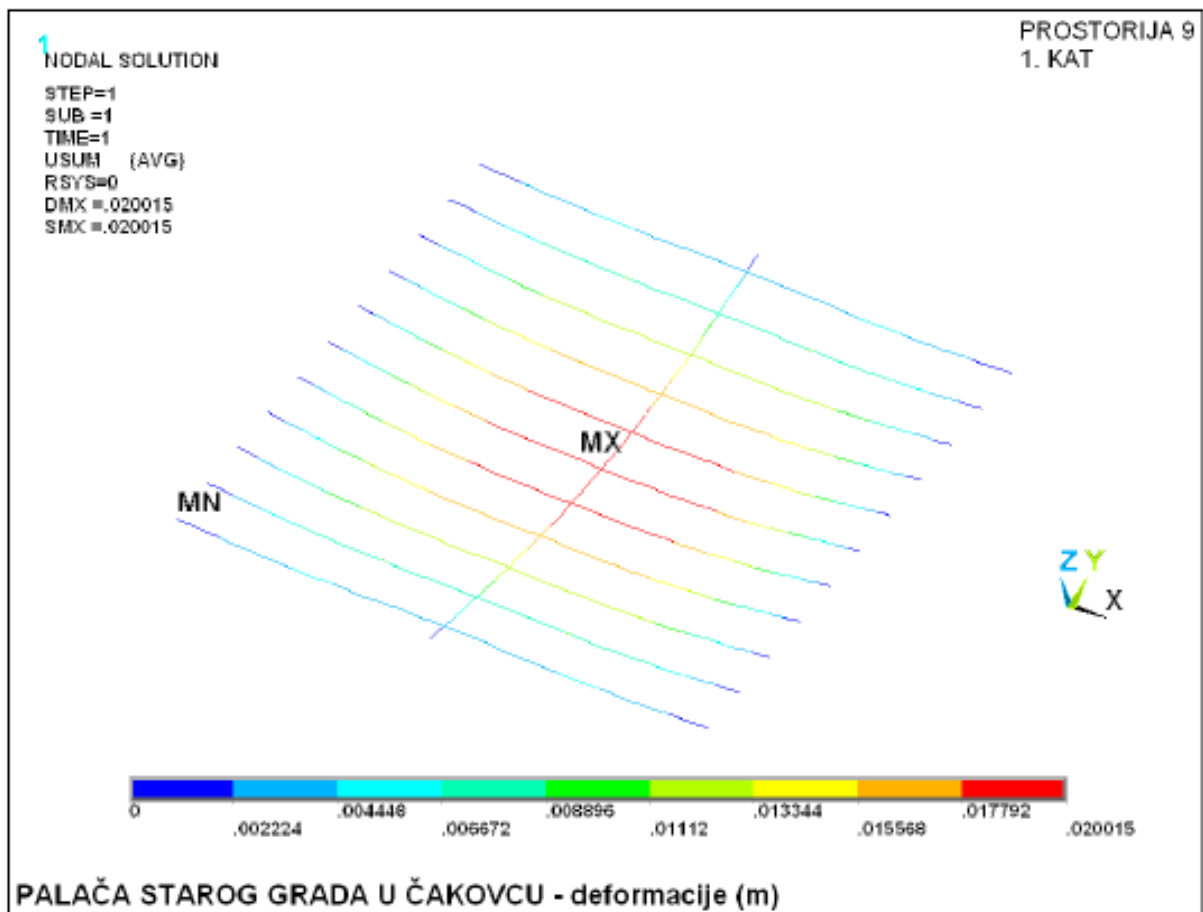
Strop 1. kata – PROSTORIJA I K 9

- greda 2x38/30 cm + čelični limovi 2x20/400 mm

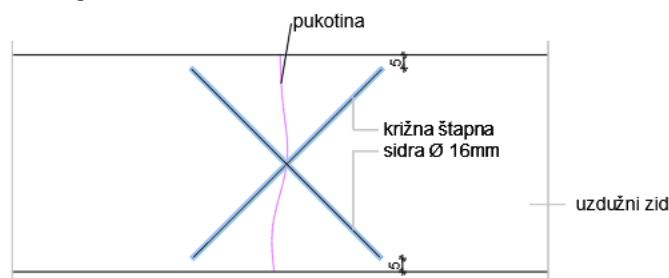
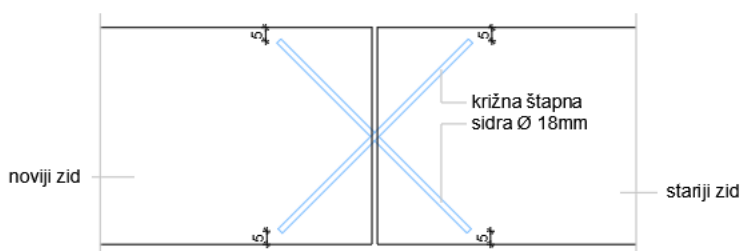
Slika 5.11 Ugradnja sidara

Veće pukotine osim injektiranja ojačavaju se ugradnjom križnih štapnih sidra. Ona se izvode od rebraste armature RA – 400/500 \varnothing 16 i \varnothing 18 mm. Ugrađuju se u prethodno izbušene rupe. Povezivanje nosivih zidova nastalih u različito vrijeme bez međusobnog povezivanja zidarskim vezom, izvodi se ugradnjom štapnih sidra od RA- 400/500. Sidra se ugrađuju u prethodno izbušene rupe u zidu. Štapna sidra se postavljaju duž pukotine na razmaku koji odgovara debljini zida. Po dvije rupe buše se pod kutom od 45° prema plohi zida, tako da se križaju u sredini zida, odnosno pukotine. Rupe se buše do dubine koja seže cca 5 cm od nasuprotne plohe zida. Postavljanje štapnih sidra u rupe mora biti pomoću osigurača središnjeg položaja šipki, što je važno radi njihove zaštite ali i boljeg povezivanja s okolnim zidom. Nakon postave sidra rupe se injektiraju injekcijskom smjesom.

Prije ugradnje ukrižanih štapnih sidra pukotinu treba očistiti od raspucalih i olabavljenih komada opeke i morta. Očišćenu sljubnicu treba ispuniti mortom omjera smjese 1:3:9 uz ugradnju opečnih komada odgovarajuće dimenzije. Nakon toga ugrađuju se ukrižana štapna sidra \varnothing 16mm od RA-400/500. Rupe u zidu buše se krunom \varnothing 30mm. Ugrađuju se tako da se na mjestu sljubnica križaju pod kutem od 90°, što znači da su nagnuta pod kutem od 45° prema plohi zida. Razmak sidra je ~50cm. Ova sidra se postavljaju u prizemlju i međukatu. Nakon postave čeličnih profila uz osiguranje središnjeg položaja u rupi, sve se injektira injekcijskom smjesom "Masterflow 928".

Prije ugradnje ukrižanih štapnih sidra otvorenu sljubnicu između zidova treba očistiti od raspucalih i olabavljenih komada opeke i morta. Isto tako treba ukloniti sloj žbuke prethodne faze. Tako očišćenu sljubnicu treba ispuniti mortom omjera smjese 1:3:9 uz ugradnju opečnih komada odgovarajuće dimenzije. Nakon toga ugrađuju se ukrižana štapna sidra \varnothing 22mm od RA-400/500. Rupe u zidu buše se krunom \varnothing 36mm. Ugrađuju se tako da se na mjestu sljubnica križaju pod kutem od 90°, što znači da su nagnuta pod kutem od 45° prema plohi zida. Razmak ukrižanih štapnih sidra jednak je debljini zida (maksimalno 1metar). Ova sidra se postavljaju na cijeloj visini vanjskih zidova (16m). Nakon postave čeličnih profila uz osiguranje središnjeg položaja u rupi, sve se injektira injekcijskom smjesom "Masterflow 928". Točna lokacija križnih štapnih sidra odredit će se nakon što se na licu mjesta sondiranjem pronađu spojne sljubnice dvaju zidova. Uključen sav potrebni materijal i rad, kao i radna skela.

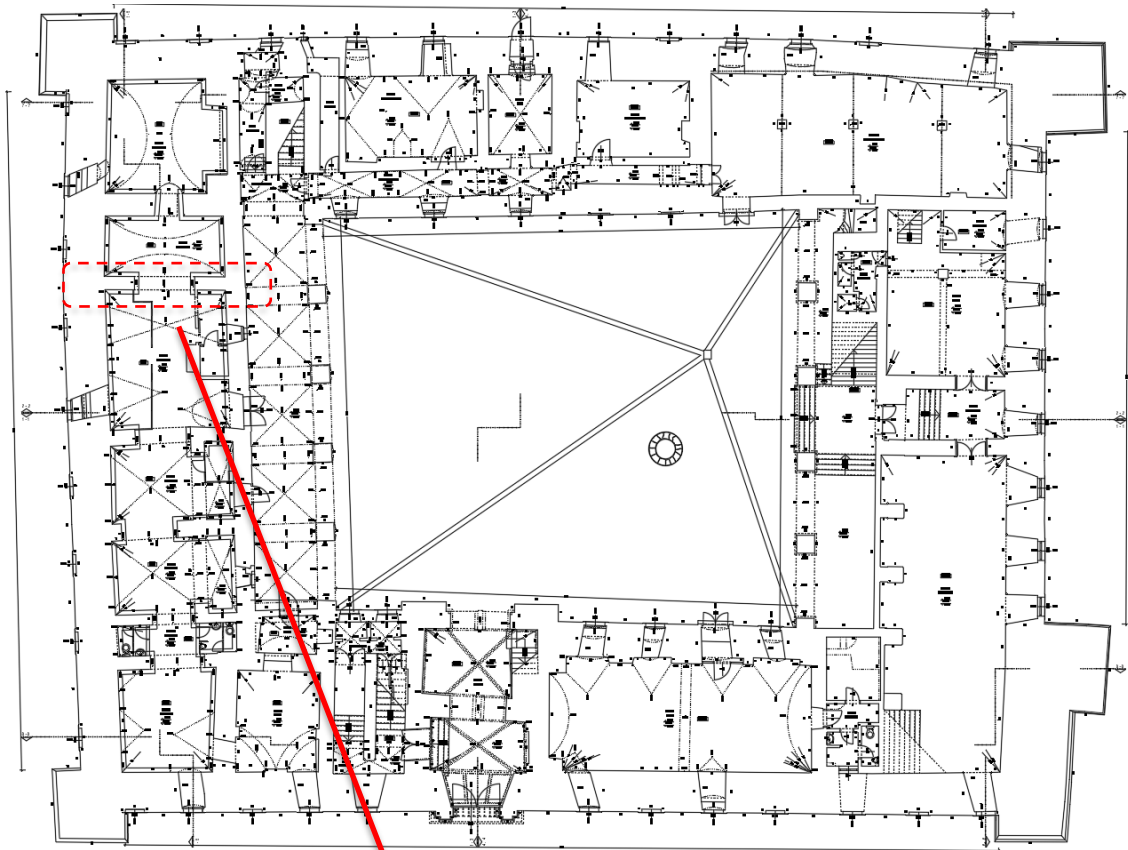
Slika 5.12 Tlocrt i presjek međukata s planom postavljanja karbonskih traka i sidara

Ojačanje zida između prostorija 7 i 8 u prizemlju

Ojačanje otvora u zidovima izvodi se postavom karbonskih traka odgovarajućeg poprečnog presjeka, na prethodno pripremljenu podlogu uz odgovarajuće sidrenje u uglovima.

Ojačanje zidova karbonskim trakama izvodi se lijepljenjem traka na očišćenu površinu. Sve pukotine saniraju se prije lijepljenja traka, na način da se zapune injekcijskom masom. Sanacija zidova zavedena je u građevinsku knjigu.

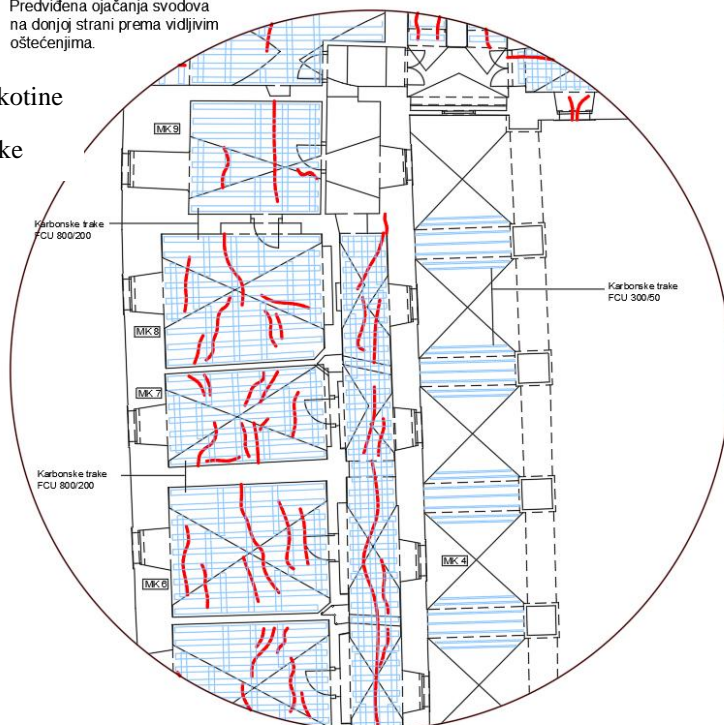
Slika 5.20 Primjer sheme postavljanja karbonskih traka

Napomena :
Predviđena ojačanja svodova na donjoj strani prema vidljivim oštećenjima.

Napomena:
Karbonске траке FCU 800/200 i FCU 300/50 postavljaju se na prethodno pripremljenu podlogu koja mora biti potpuno čista od svih prijavština, ulja i sličnih onečišćenja. Na plohu se nanosi tanki sloj reparaturnog morta preko kojega se nanosi prvi sloj epoksidnog ljepila. Nakon postave tkanine preko prvog sloja ljepila, nanosi se pokrovni sloj epoksidnog ljepila u kojega se dodaje kvarcni pijesak. Rad s ovim materijalima mora izvoditi ovlaštenu izvođača poštujući u potpunosti detaljne upute proizvođača.

Prije postavljanja karbonskih traka pukotine se saniraju. Pukotine je potrebno očistiti od raspucalog i olabavljenog materijala, potrebno je čišćenje ispuhivanjem komprimiranim zrakom i površinsko zasićivanje pukotine vodom. U pukotinama se buše rupe za injektiranje. Pukotine se saniraju injektiranjem bezcementnom injekcijskom smjesom. Nakon saniranja pukotina postavljaju se karbonske trake. Karbonske trake postavljaju se na prethodno pripremljenu podlogu koja mora biti potpuno čista od svih prljavština, ulja i sličnih onečišćenja. Na plohu se nanosi tanki sloj reparaturnog morta preko kojega se nanosi prvi sloj epoksidnog ljepila. Nakon postave tkanine preko prvog sloja ljepila, nanosi se pokrovni sloj epoksidnog ljepila u kojega se dodaje kvarcni pijesak. Rad s ovim materijalima mora izvoditi ovlaštenu izvođača poštujući u potpunosti detaljne upute proizvođača. Nakon izrade ojačanja karbonskim trakama svodovi se žbukaju vapnenom žbukom i boje.

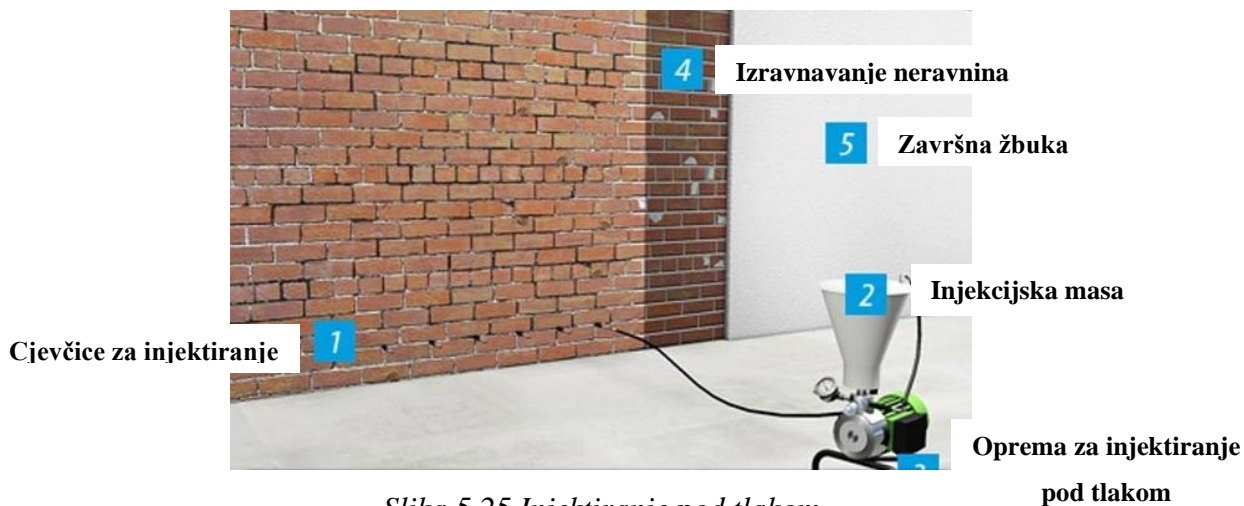
Slika 5.25 Injektiranje pod tlakom

3. Postavljanje horizontalne barijere injektiranjem pod pritiskom

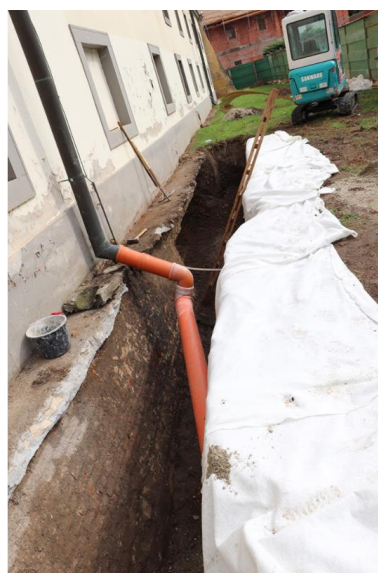
Tijekom radova vršen je i arheološki nadzor te su detektirani dodatni piramidalni ugaoni potporni zidovi od cigli dozidani uz temelje, a koji su nastali sredinom 18. st., u vrijeme vladavine grofova Althan, kada su i vanjski ugaoni podupirači dozidani na palaču.

Slika 5.29 Izvođenje drenažnog sustava

Uz radove na prekidu kapilarne vlage, sanacija od vlage izvodila se i ugradnjom drenažnog sustava. Drenaža je instalacija kojom se pomoću sustava cijevi i kanala oko građevine odvode podzemne vode i procjedne vode iz tla. Svrha drenaže je zaštititi ukopane dijelove građevine od negativnog djelovanja vode. Drenažni sustav se uobičajeno sastoji od drenažnog kanala (rova), drenažnih cijevi, drenažnih okana, nasipa riječnog šljunka ili kamenog drobljenca te geotekstila. Drenažni rov se iskopa s vanjske strane temelja, a dubina ovisi o projektiranoj donjoj koti temelja. Dno iskopa izvodi se uz projektirani nagib za slobodno otjecanje vode, te se na dnu betonira podloga od laganog betona s poprečnim padom betona prema drenažnoj cijevi i utorom za njezinu ugradnju. Promjer drenažne cijevi ovisi o predviđenoj količini vode, a odabir drenažne cijevi ovisi o površini koja se drenira. Na obode i dno kanala postavlja se geotekstil, te se njime omataju drenažne cijevi. Funkcija geotekstila je sprečavanje ulaska nečistoća i mulja u cijev, što bi moglo dovesti do začepljenja. Radi lakšeg održavanja i kontroliranja sustava izvode se revizijska okna, najčešće se izvode na točkama loma drenažnog sustava.
