# Sanacija dijela palače Starog grada Zrinskih u Čakovcu

Master's thesis / Diplomski rad

2021

## **Sanacija dijela palače Starog grada Zrinskih u Čakovcu**

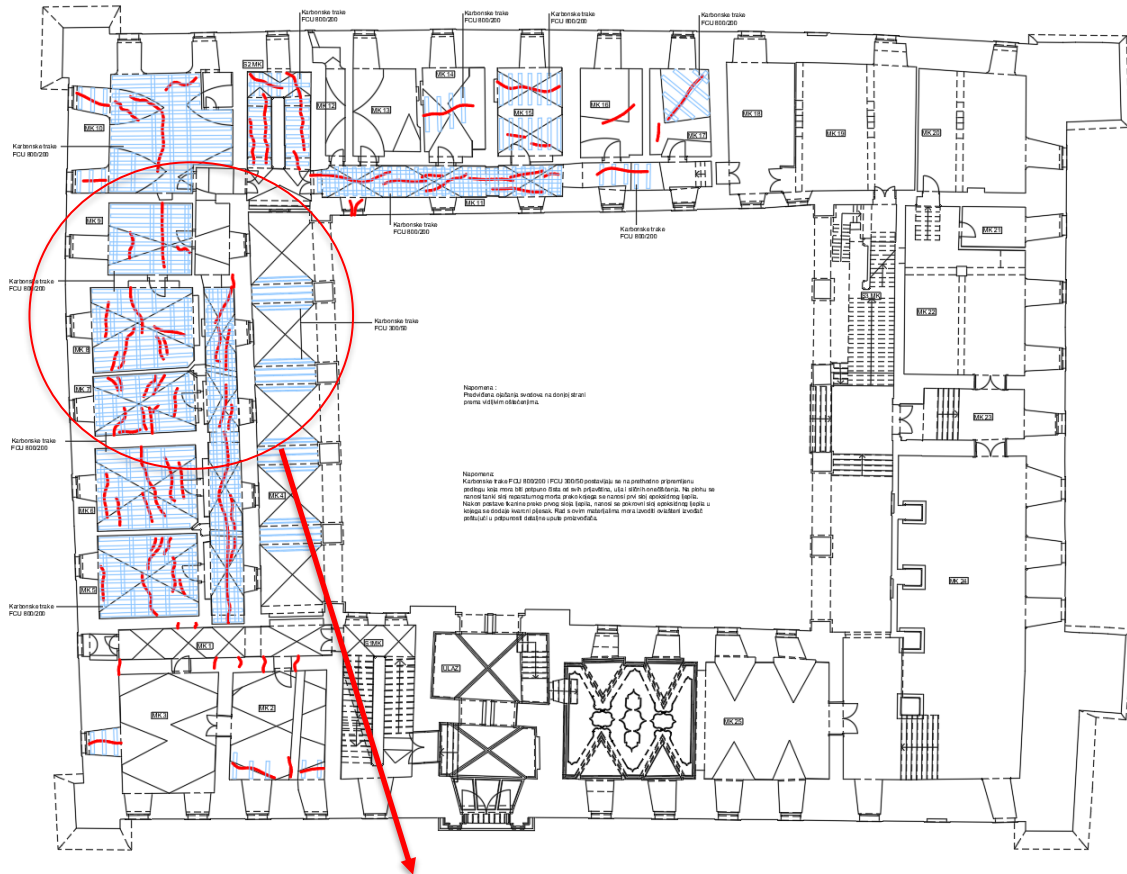
OJAČANJE DONJE PLOHE SVODOVA KARBONSKIM TRAKAMA

Napomena:  
Predviđena ojačanja svodova na donjoj strani prema vidljivim oštećenjima.

Prije postavljanja karbonskih traka pukotine se saniraju. Pukotine je potrebno očistiti od raspucalog i olabavljenog materijala, potrebno je čišćenje ispuhivanjem komprimiranim zrakom i površinsko zasićivanje pukotine vodom. U pukotinama se buše rupe za injektiranje. Pukotine se saniraju injektiranjem bezcementnom injekcijskom smjesom. Nakon saniranja pukotina postavljaju se karbonske trake. Karbonske trake postavljaju se na prethodno pripremljenu podlogu koja mora biti potpuno čista od svih prljavština, ulja i sličnih onečišćenja. Na plohu se nanosi tanki sloj reparaturnog morta preko kojega se nanosi prvi sloj epoksidnog ljepila. Nakon postave tkanine preko prvog sloja ljepila, nanosi se pokrovni sloj epoksidnog ljepila u kojega se dodaje kvarcni pijesak. Rad s ovim materijalima mora izvoditi ovlaštenu izvođača poštujući u potpunosti detaljne upute proizvođača. Nakon izrade ojačanja karbonskim trakama svodovi se žbukaju vapnenom žbukom i boje.
