Sanacija dijela palače Starog grada Zrinskih u Čakovcu

Master's thesis / Diplomski rad

Završni rad br. 019/GRD/2021

Varaždin, rujan 2021. godine

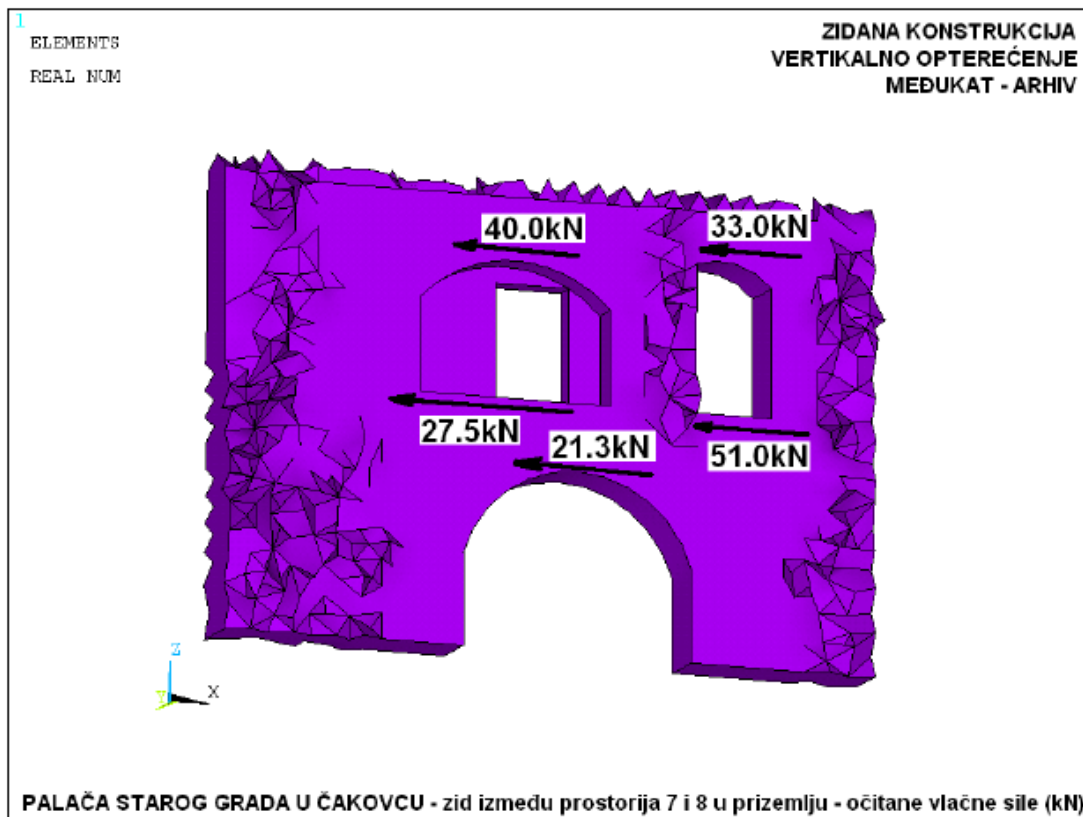
Novi model sa zategama:

Vlačni naponi u modelu ojačanom zategama na kritičnim mjestima smanjeni su za 15% u odnosu na model postojećeg stanja.

Na mjestima prekoračenja dozvoljenih naprezanja predviđa se ugraditi karbonska traka.

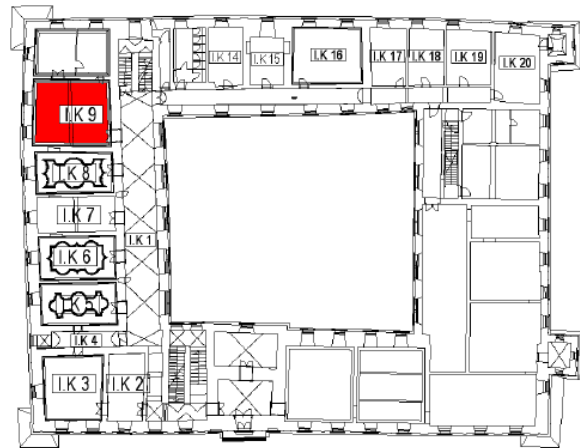
Strop 1. kata – PROSTORIJA I K 9

$$f = 4,62 \text{ cm} < f_{\text{dop}} = \frac{l}{300} = \frac{780}{300} = 2,60 \text{ cm}$$

Obzirom je proračunom utvrđeno da stropna konstrukcija 1. kata na dijelu prekoračuje dopuštene granice naprezanja predviđa se ojačanje drvenih greda 2x38/30 cm s čeličnim limovima 2x20/400 mm u stropu 1. kata, prostorija 9.

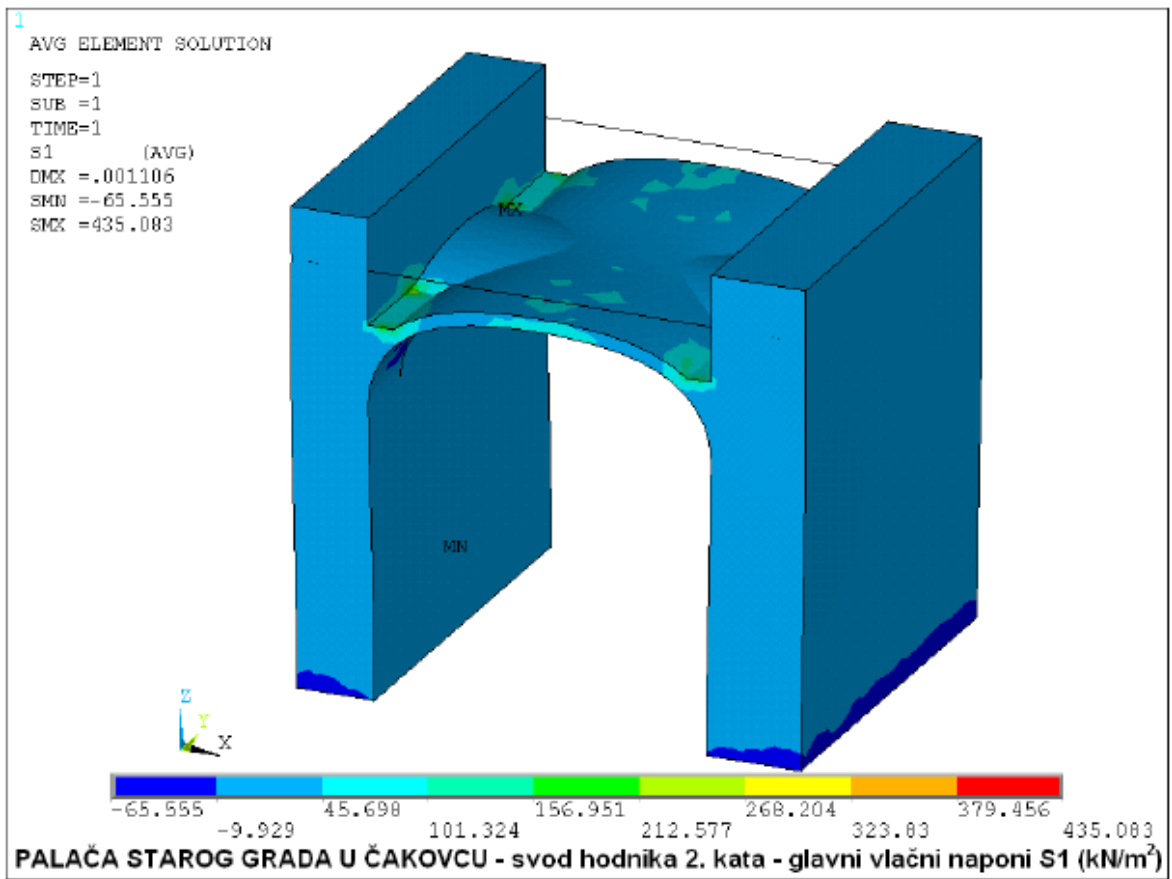
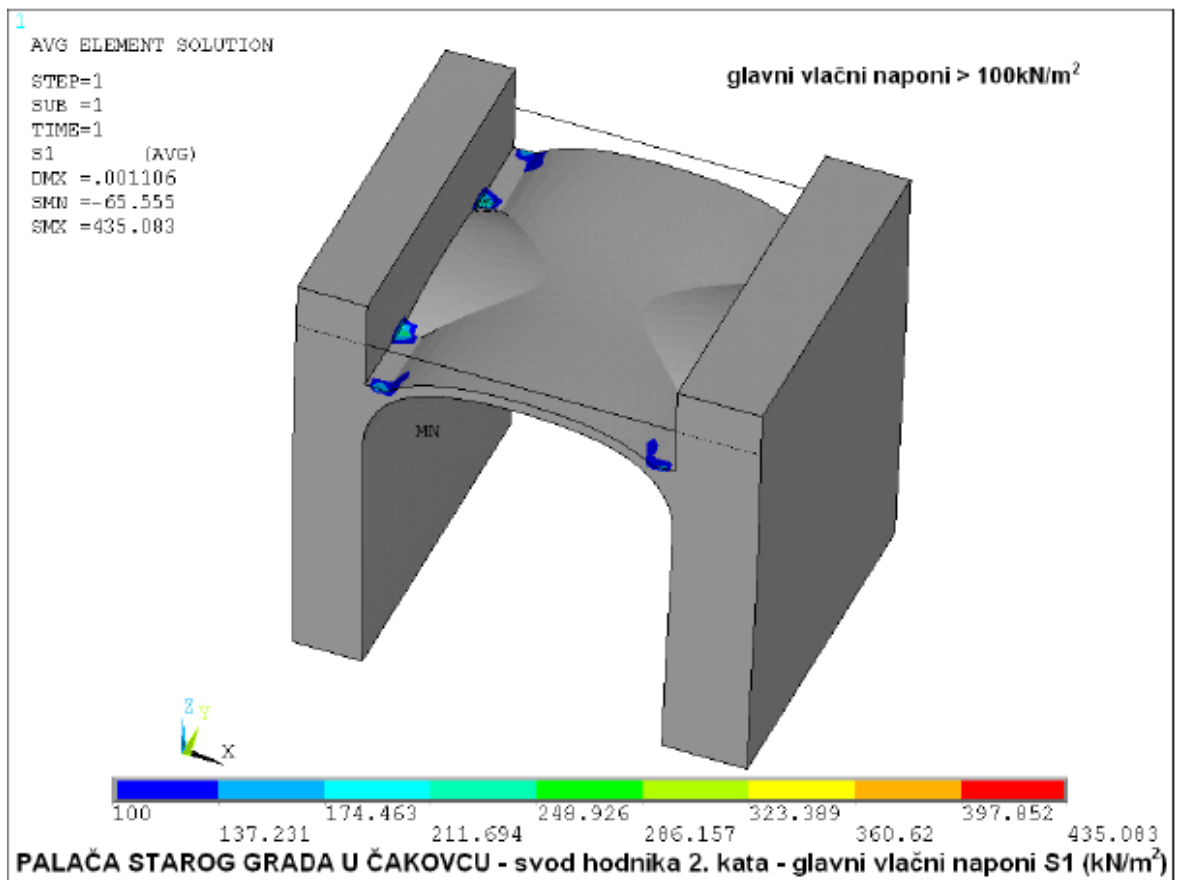
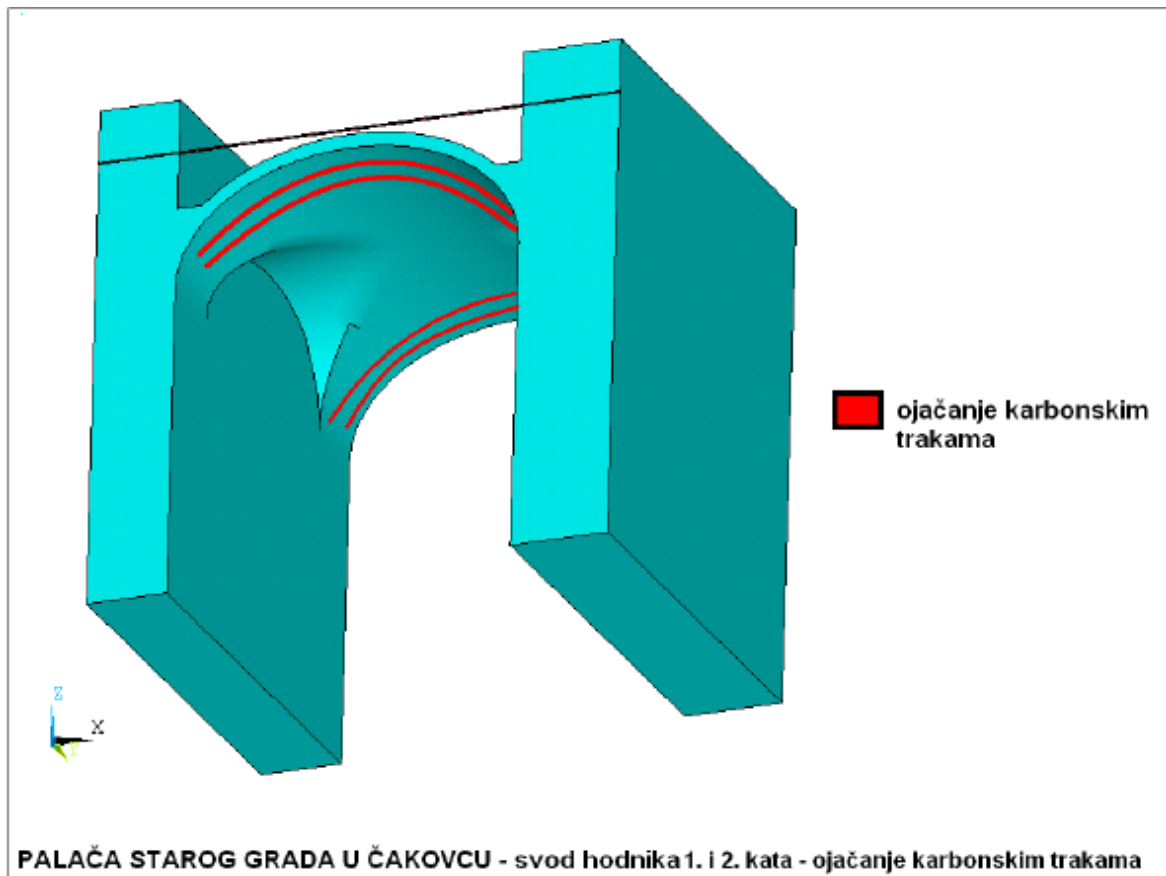
- Prikaz svoda hodnika sa zategama

Deformacije i naprezanja	Bez zatega	Nakon ugradnje zatega Ø25 mm
Glavni vlačni napon, $S_1 =$	514,748 kN/m ²	435,083 kN/m ²
Glavni tlačni napon, $S_3 =$	- 687,598 kN/m ²	- 687,598 kN/m ²
Maksimalni progib, $f_{max} =$	0,001203 m	0,001106 m

Ugradnja zatega u modelu svoda hodnika, vlačna naprezanja na intradosu (unutarnja linija luka) svoda smanjuje ispod dopuštene granice, no obzirom na otvorene uzdužne pukotine u tjemenoj zoni svoda obavezno je izvesti poprečno ojačanje karbonskim trakama.

Analizom postojećeg stanja utvrđeno je da svodovi hodnika 1. i 2. kata na pojedinačnim modelima pokazuju karakteristična oštećenja na mjestima uklještenja svoda u uzdužne zidove s gornje strane i u tjemenu svoda s donje strane. Radi se o formiranju zglobova na mjestima prekoračenja vlačne čvrstoće materijala. Najveća prekoračenja vlačne čvrstoće pojavljuju se na petama i tjemenu svoda.

Zidani svodovi moraju dobiti ojačanja na mjestima pukotina, odnosno, na mjestima prekoračenja vlačne čvrstoće. Potrebno je najprije sanirati pukotinu čišćenjem raspucanog i olabavljenog materijala. Nakon toga pukotinu treba očistiti ispuhivanjem komprimiranim zrakom i navlažiti je prije injektiranja injekcijske smjese. Za injektiranje se preporuča smjesa prirodnog hidrauličkog vapna. Za ojačanje vlačne zone svodnih ploha i ploha pojasnica predviđaju se karbonske trake koje se lijepe na prethodno pripremljenu podlogu. Ona mora biti potpuno čista od svih prljavština, ulja i sličnih onečišćenja. Na plohu se nanosi tanki sloj reparaturnog morta preko kojega se nanosi prvi sloj epoksidnog ljepila. Nakon postave tkanine preko prvog sloja ljepila, nanosi se pokrovni sloj epoksidnog ljepila u koji se dodaje kvarcni pijesak. Na taj način ojačava se vlačni dio poprečnog presjeka svoda uz prethodno saniranje pukotine. Rad s ovim materijalima mora izvoditi ovlaštenu izvođač poštujući u potpunosti detaljne upute proizvođača. U razini svih stropnih konstrukcija predlaže se ugradnja horizontalnih zatega od karbonske tkanine, uz način izvedbe već opisan za ojačanje svodova. Zatege se postavljaju u svim poljima omeđenim nosivim zidovima.

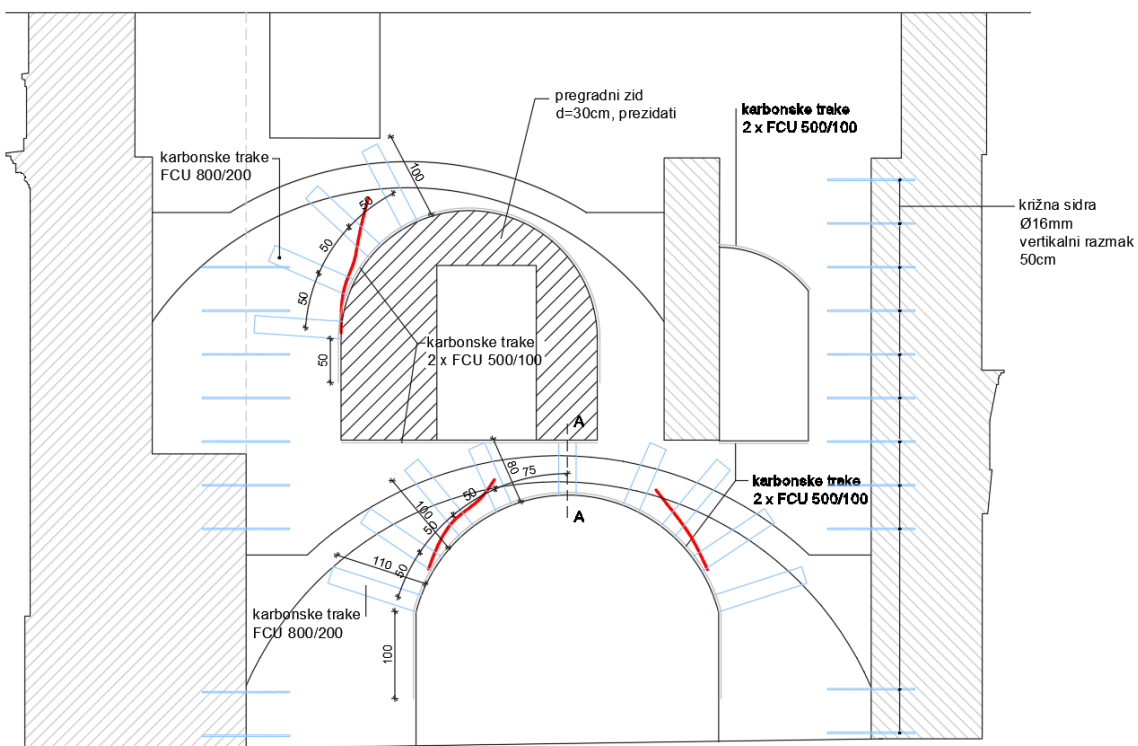
Slika 5.12 Tlocrt i presjek međukata s planom postavljanja karbonskih traka i sidara

Ojačanje zida između prostorija 7 i 8 u prizemlju

Ojačanje zidova karbonskim trakama izvodi se lijepljenjem traka na očišćenu površinu. Sve pukotine saniraju se prije lijepljenja traka, na način da se zapune injekcijskom masom. Sanacija zidova zavedena je u građevinsku knjigu.

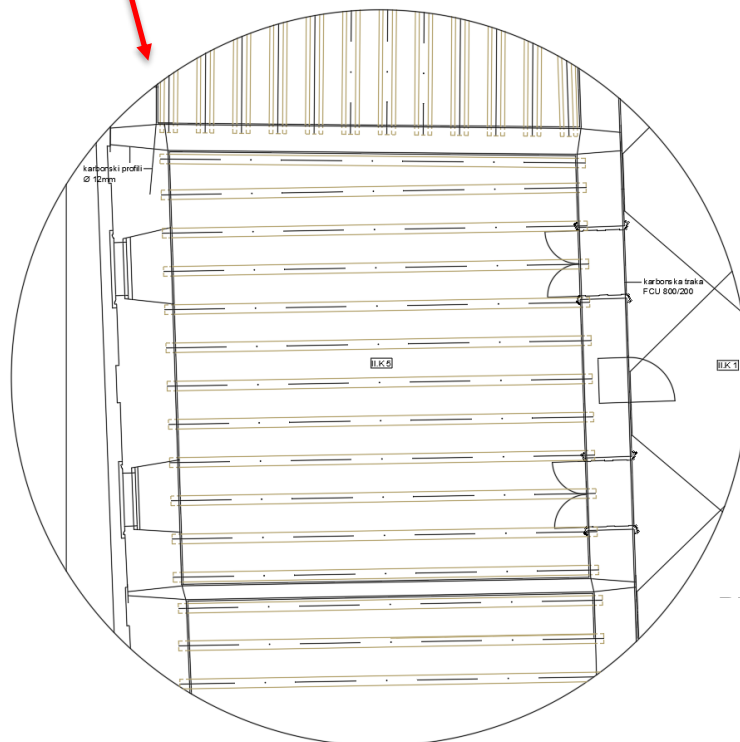
Slika 5.16 Položaj novih drvenih greda

PROSTORIJA IIK 5 – drvene grede 20/26 cm s razmakom greda od 80 cm

Oštećene drvene grede mijenjaju se gredama istih dimenzija poprečnog presjeka, te se postavljaju na istom rasponu. Drvene grede koje se izvode su od punog drva, kvalitete u skladu s glavnim projektom i prema dogovoru s nadležnim konzervatorima, projektantom i nadzornim inženjerom. Rubove greda koji idu u zid potrebno je zaštititi premazom od vlage. Izvedba mora odgovarati pravilima građevinske struke. Drvene grede bočno su ojačane čeličnim zategama. Postojeća međukatna konstrukcija drvenog stropa sastojala se od žbuke, trstike, dasaka, šute i tavela. Kako bi zadržali postojeću strukturu stropa sa strane grijanog prostora izvedena je završna obrada žbukom, izvedena na novo izvedenu trstiku. S tavanačke strane izvode se drvene daske, radi prohodnosti, ali i radi dodatnog približavanja izvornom stanju.

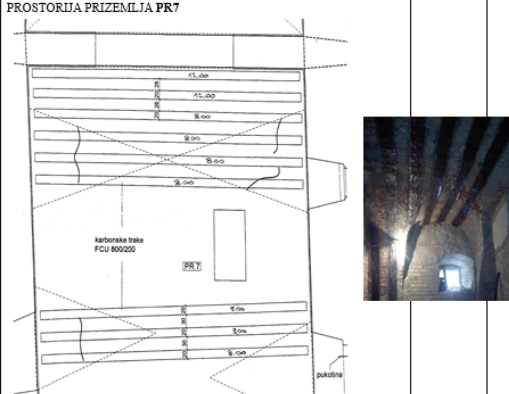
Slika 5.19 Upis u građevinsku knjigu stavaka sanacije zidanih svodova

smjer x FCU 800/200 $(5 \times 8,00 \text{ m}') + (2 \times 9,00 \text{ m}') + (2 \times 12,00 \text{ m}') = 82,00 \text{ m}'$					
UKUPNO : FCU 800/200 82,00 m' FCU 800/200 PR.7 m' 82,00 PRENOSI SE : FCU 800/200 237,70 m'

Svodovi su ojačani karbonskim trakama s donje i gornje strane svodova. Prije početka sanacije postavljanjem karbonskih traka, važno je mjerenjem na licu mjesta ustanoviti stvarnu dužinu pukotina koje se saniraju. Pukotine su najprije sanirane čišćenjem raspucalog i olabavljenog materijala. Nakon toga pukotine su očišćene ispuhivanjem komprimiranim zrakom i navlažiti je prije injektiranja injekcijske smjese. Kod injektiranja koristiti smjesu s prirodnim hidrauličkim vapnom.
