# Tehnička dijagnoza zgrade dječjeg doma u Koprivnici i prijedlog mjera sanacije

**Tehnička dijagnoza zgrade dječjeg doma i  
prijedlog mjera sanacije**

Varaždin, rujan 2021.

Student:  
Mario Stojičić, 0840/336D

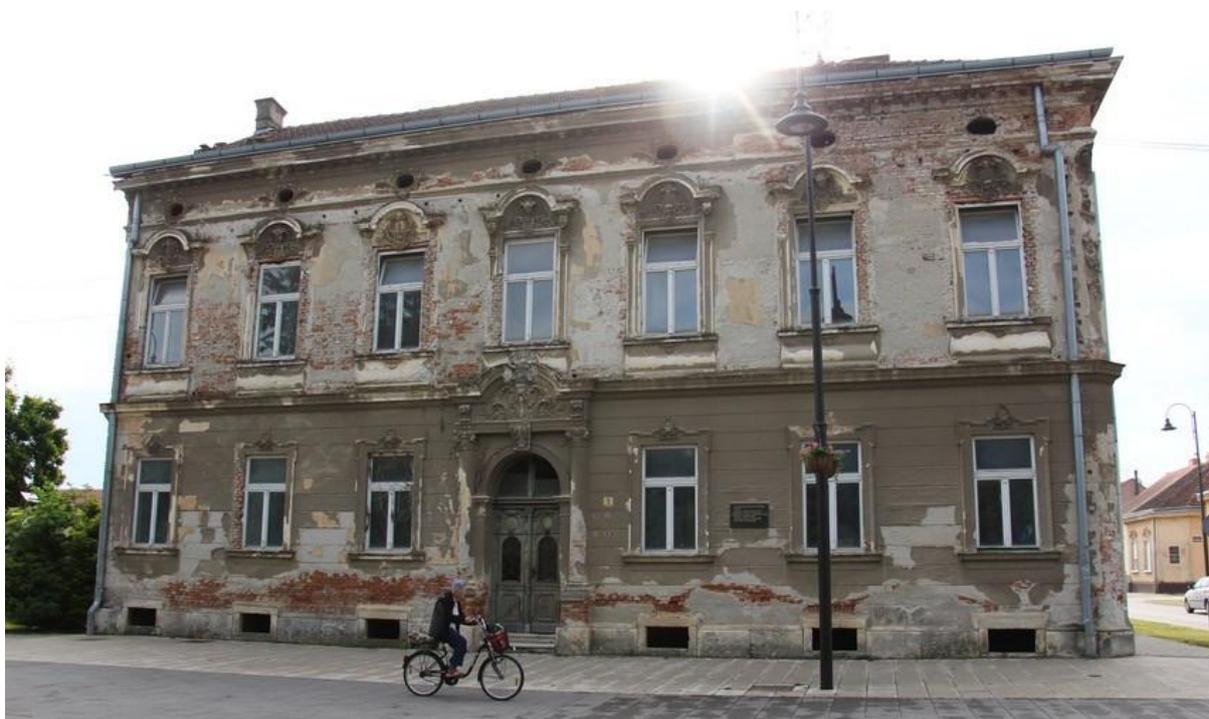
Slika 3.3 Kapilarna vlaga u zidovima povijesne građevine (kuća „Dolenec“ u Koprivnici)

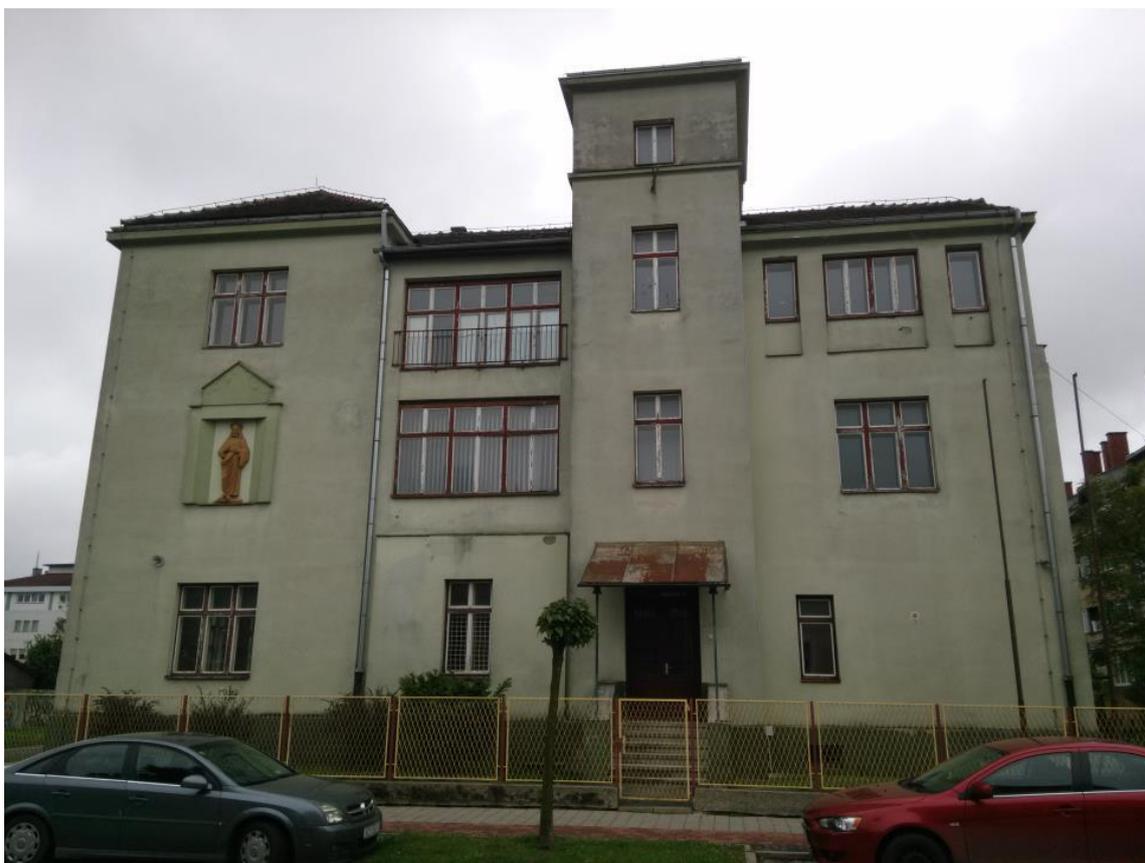
*Slika 5.3 Pogled na sjevero-zapadno pročelje predmetne zgrade*

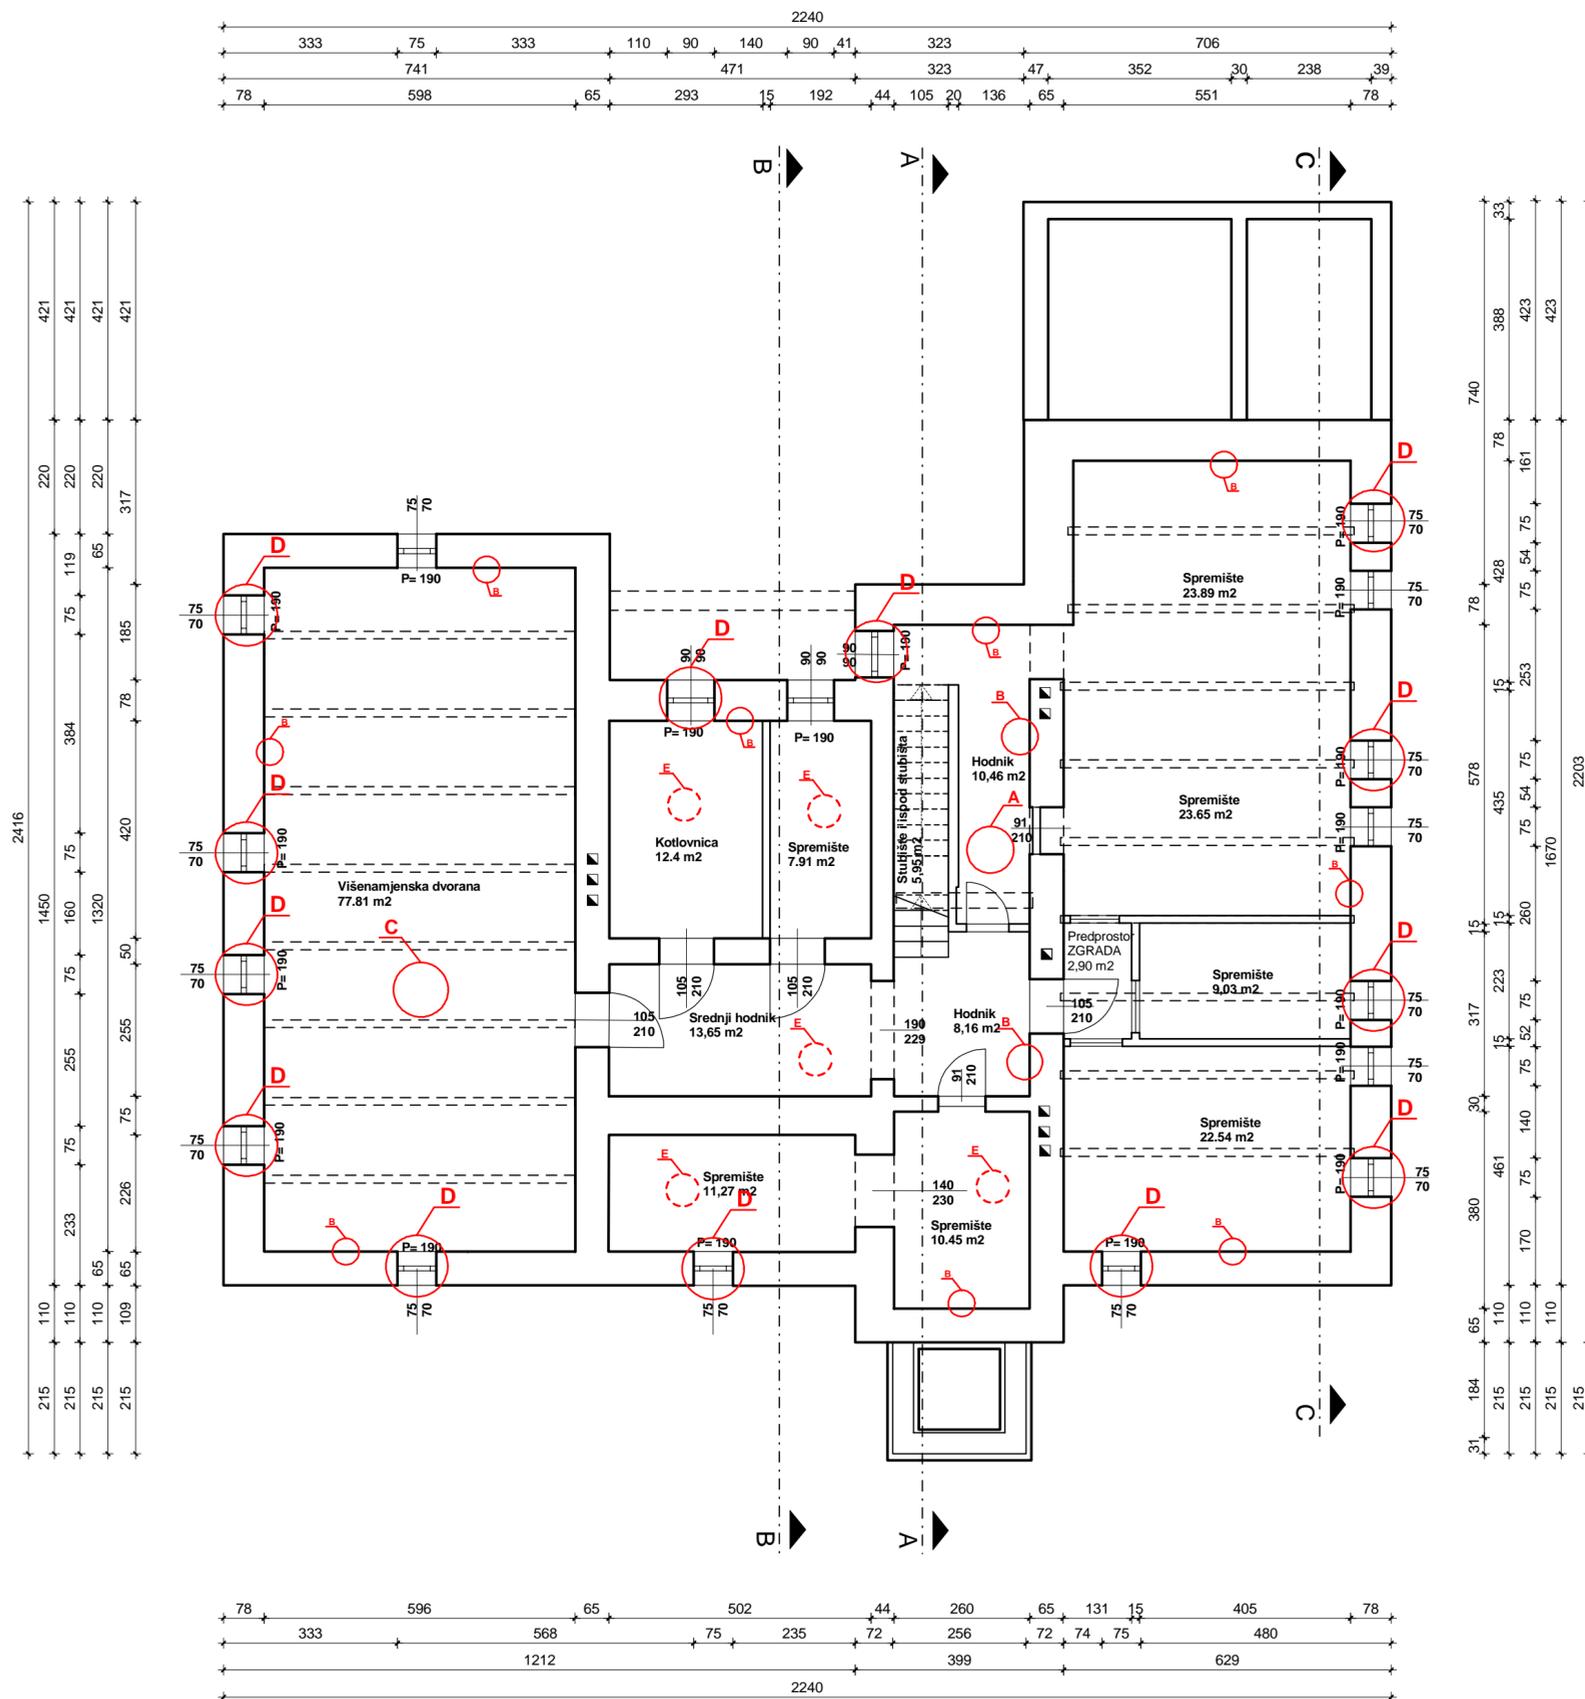
# Tlocrt PODRUMA postojeće stanje

Ulaskom u podrum zgrade, utvrđena su brojna oštećenja građevnih elemenata zbog prisustva kapilarne vlage, od osipanja žbuke i vlažnih mrlja na zidovima do odvajanje podova od podloge na kojoj su bili također vidljivi tragovi vode.

Nakon demontaža postojećih podnih obloga podruma, treba ukloniti dotrajale cementne estrihe i glazure, očistiti od oštih dijelova i otprašiti armirano-betonske podne ploče, te sanirati eventualne pukotine na istima posebnim polimer-bitumenskim emulzijama.

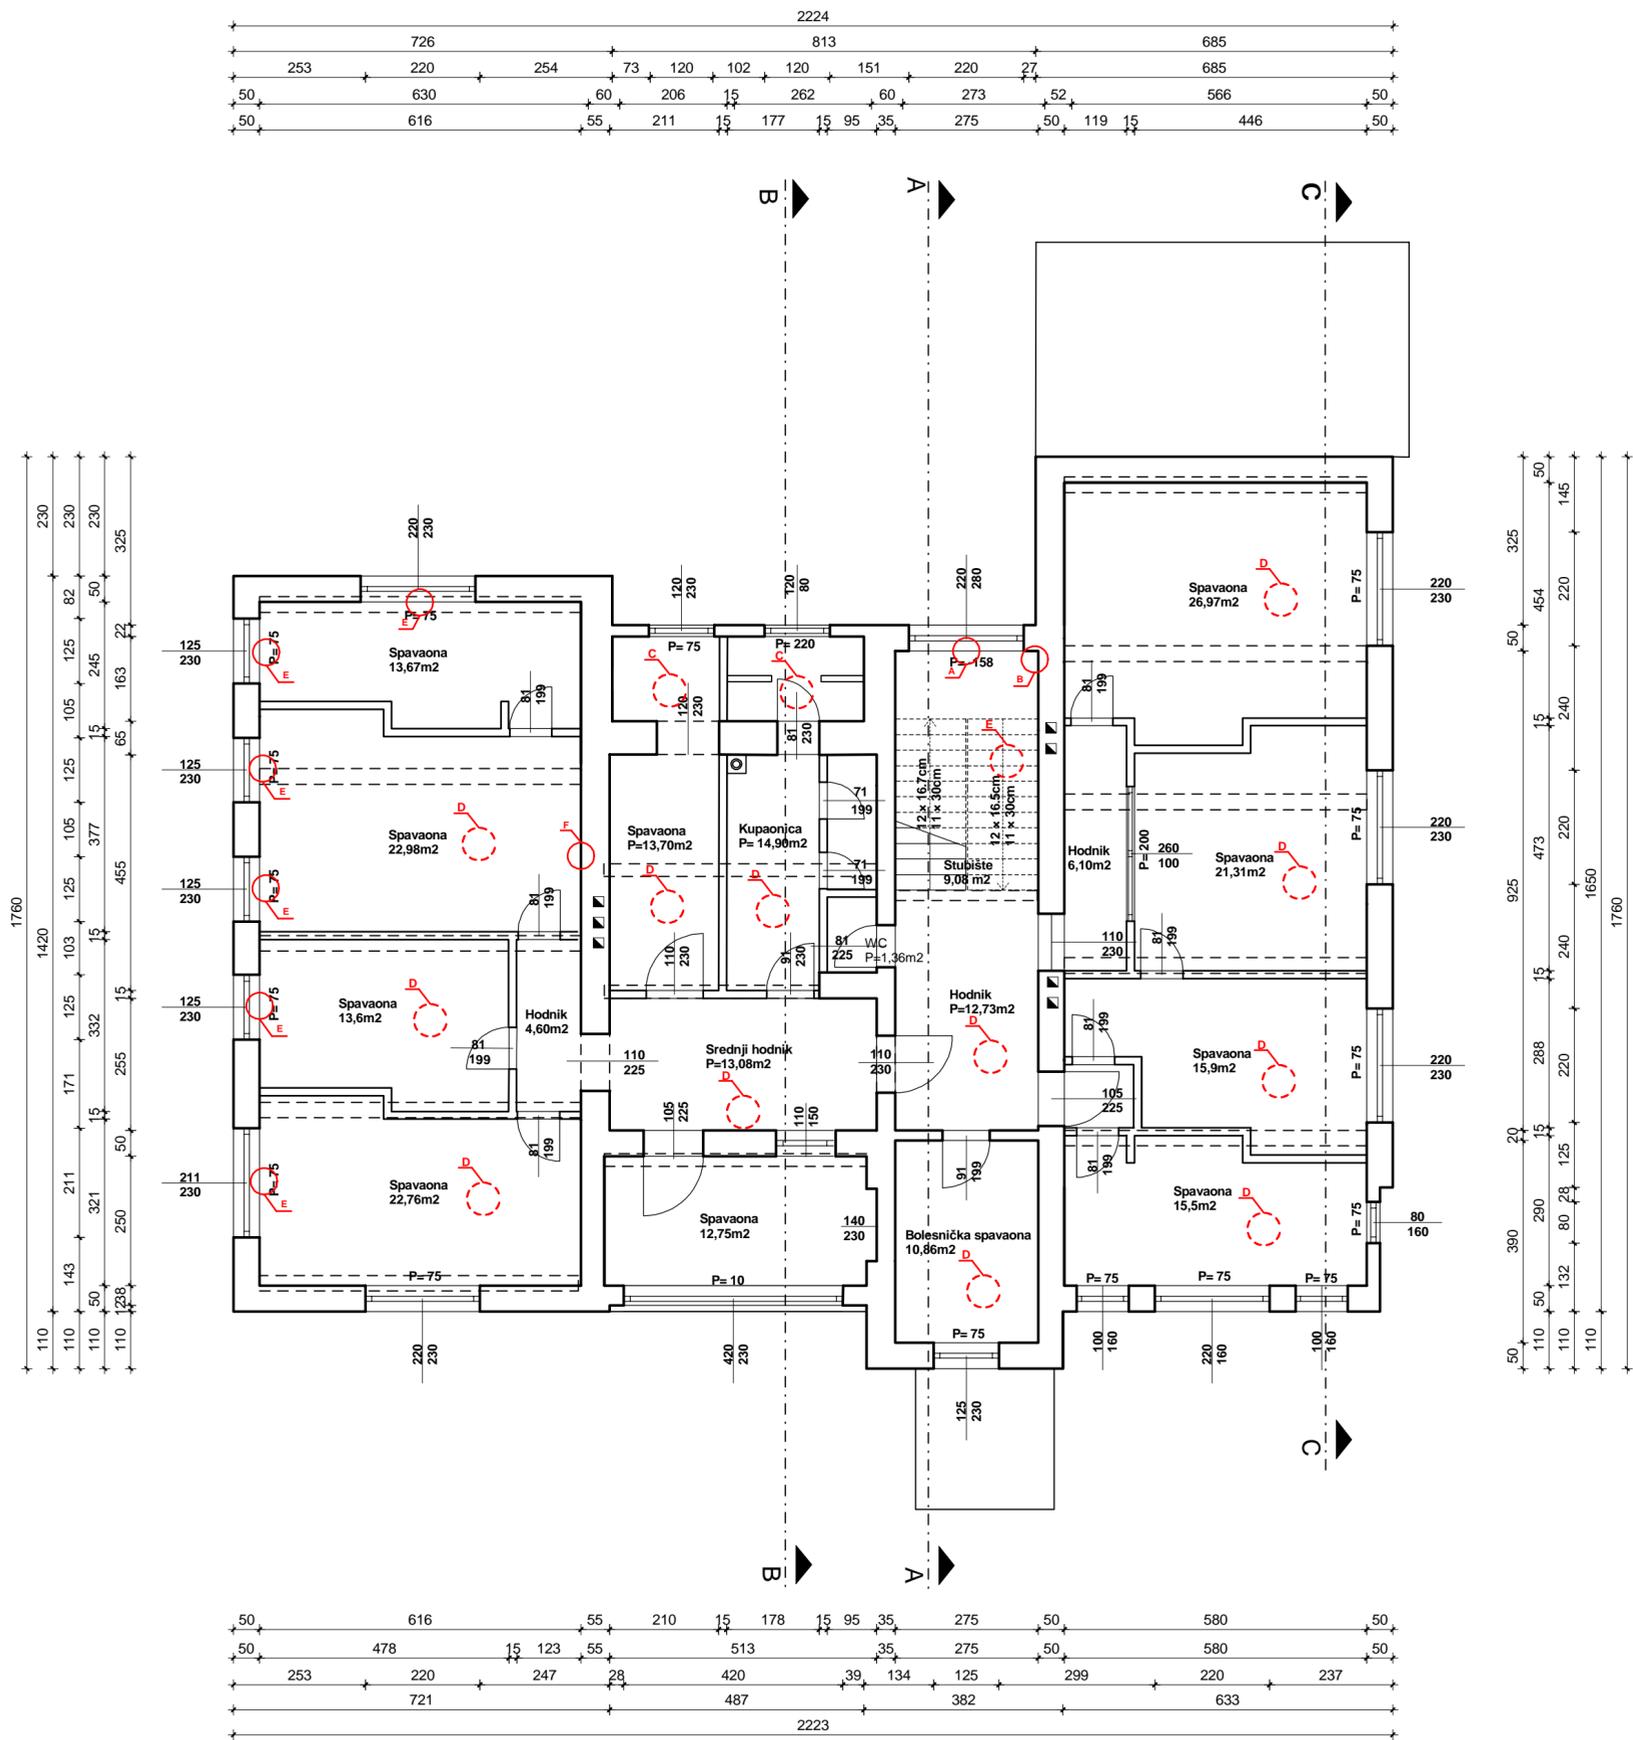
# Tlocrt 2. KATA postojeće stanje

U prostorima prizemlja i katova unutrašnja žbuka sa stropova i zidova je ispucala i odvojila se od podloge uslijed utjecaja vlage. Vidljiva je plijesan na zidovima i stropovima, a zidovi su hladni i vlažni.

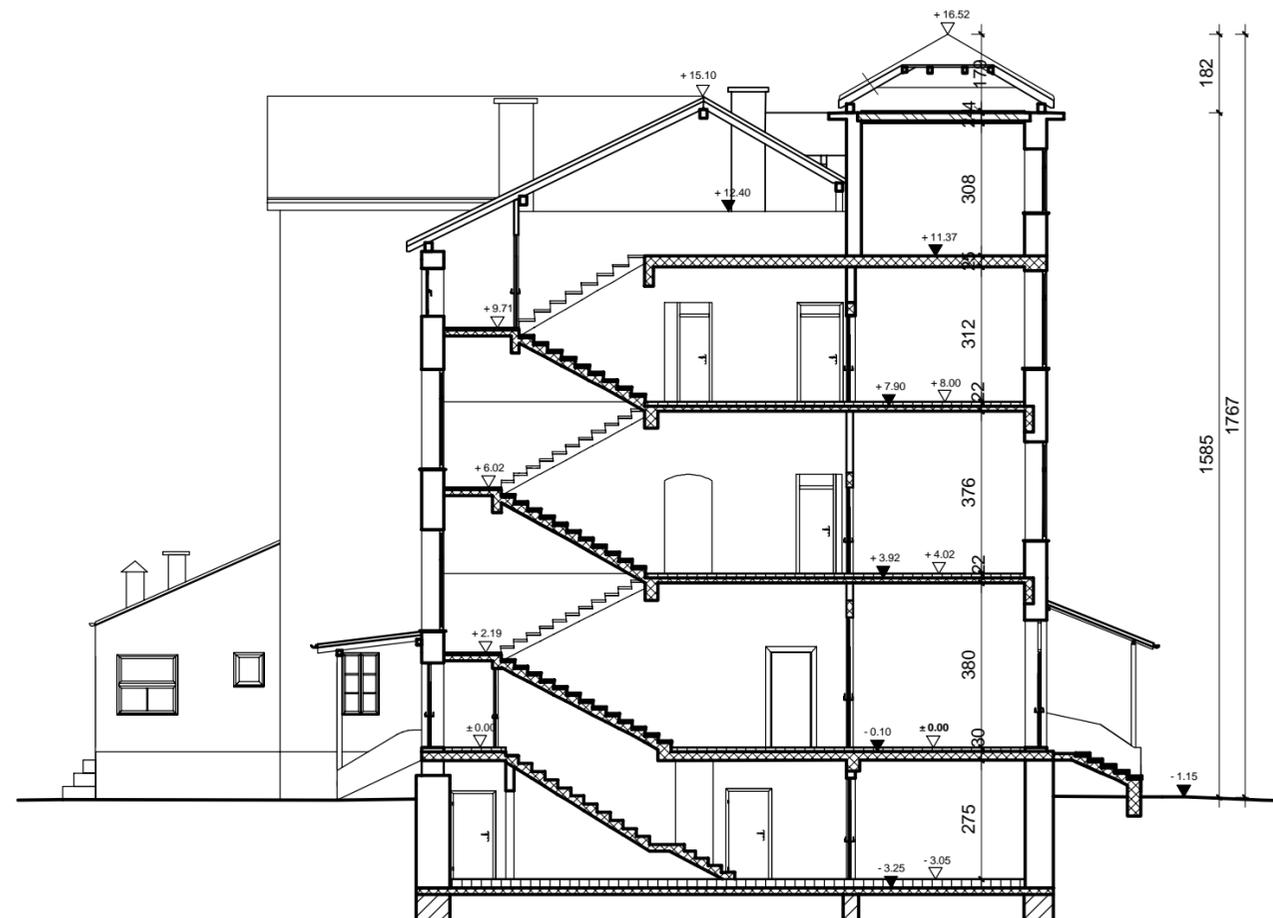
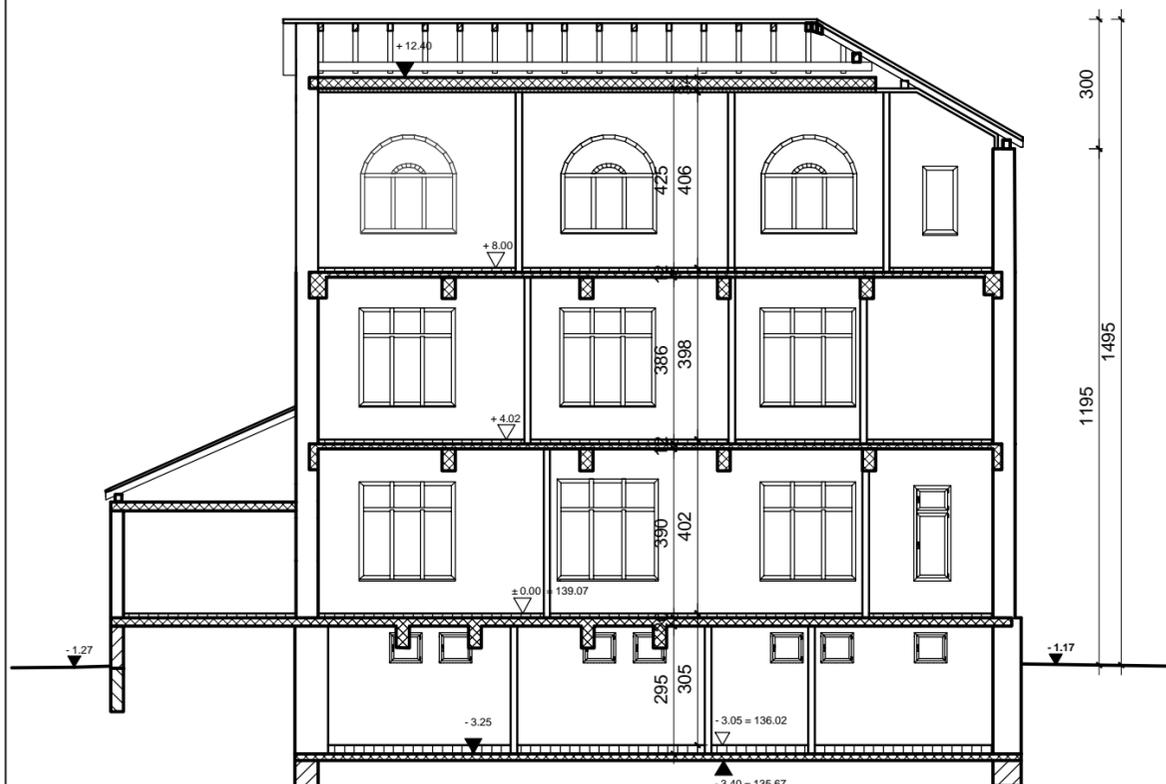
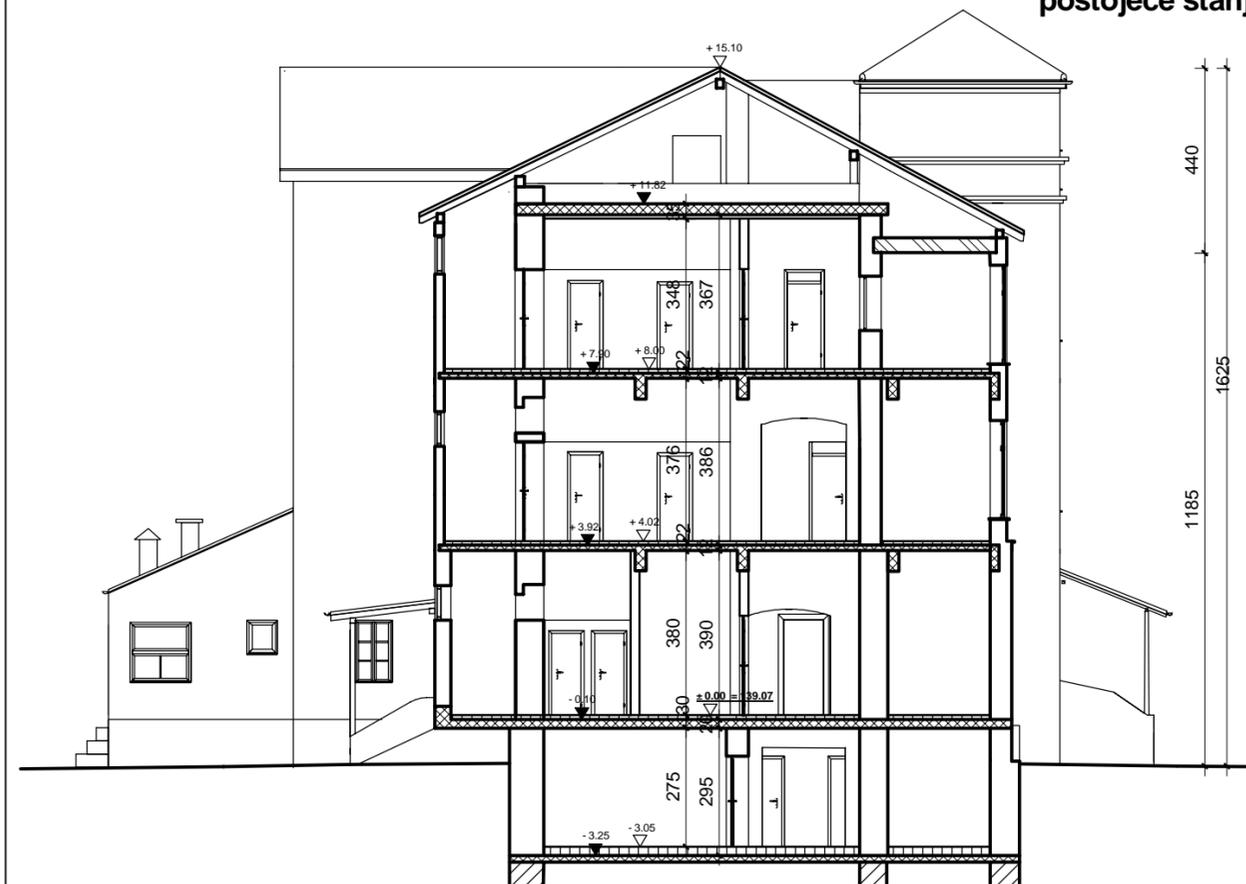
**PRESJEK A - A**  
postojeće stanje

Potkrovlje zgrade je značajno oštećeni od djelovanja vlage, a krovnna konstrukcija (rogovi i grede) su dotrajali.

1.	Dobava i zamjena oštećene i dotrajale postojeće krovne konstrukcije rogova i greda sa novom drvenom građom jela/smreka II kl. Predviđena nova građa cca 3 m3	m3	3,00	4.500,00	13.500,00
----	--	----	------	----------	-----------

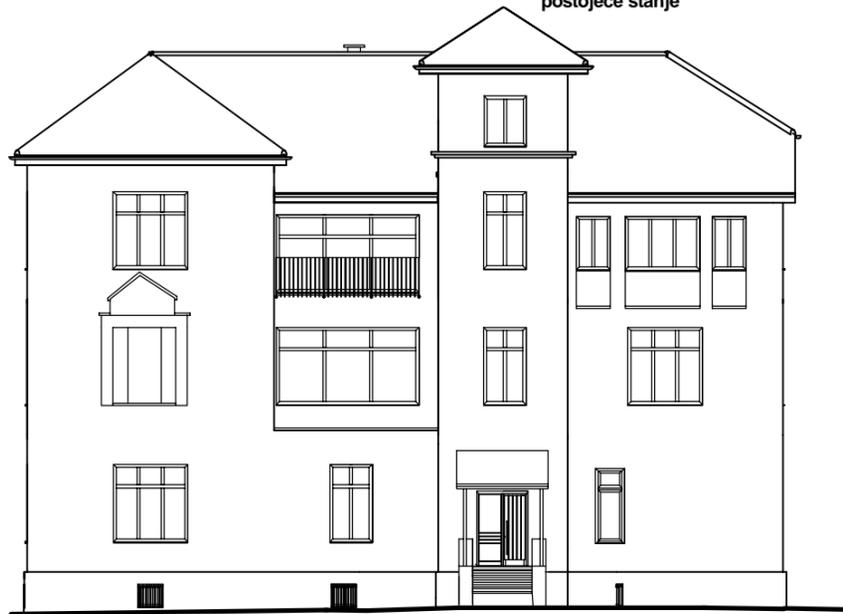
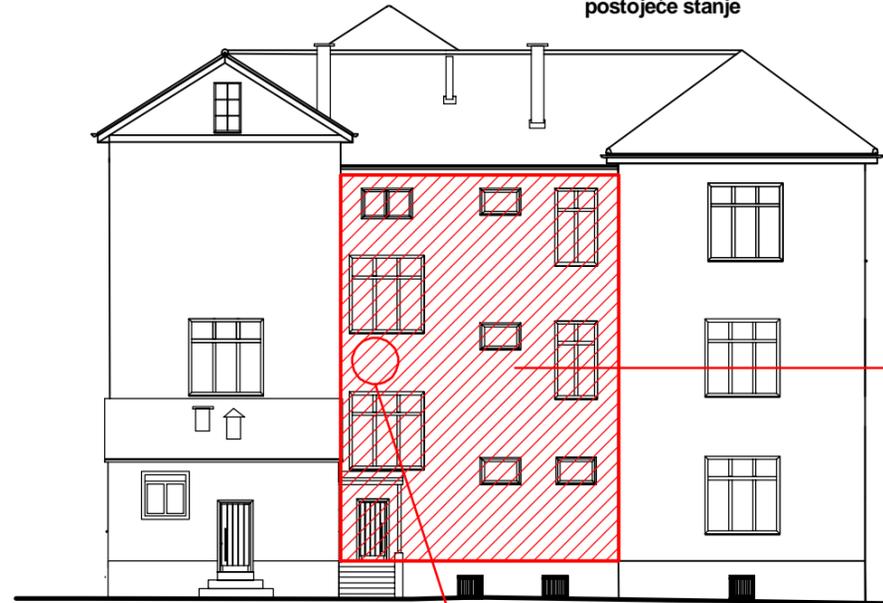
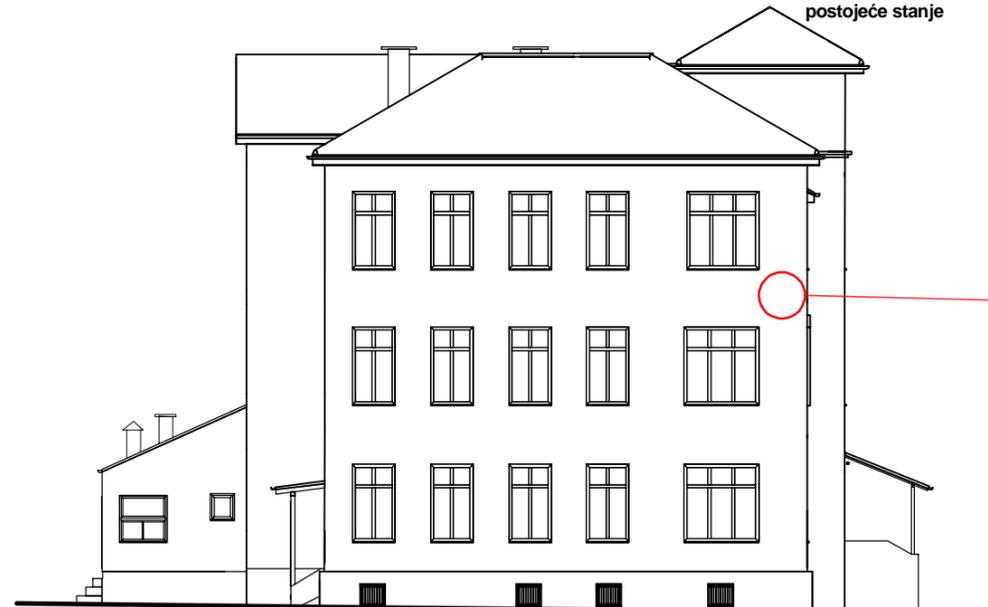
SJEVERO-ZAPADNO PROČELJE  
postojeće stanje

Oštećenje fasade zbog  
prisutnosti vlage

Oštećenje žbuke zbog  
prisutnosti kapilarne vlage

Prisutnost kapilarne vlage  
u vanjskom zidu prizemlja

Ugradnja toplinske izolacije vanjskih zidova pridonijet će povećanju energetske učinkovitosti građevine, ali isto tako i povećanju ugodnosti boravka i rada u prostoru.
