# Tehnička dijagnoza zgrade dječjeg doma u Koprivnici i prijedlog mjera sanacije

**Tehnička dijagnoza zgrade dječjeg doma i  
prijedlog mjera sanacije**

Student:  
Mario Stojičić, 0840/336D

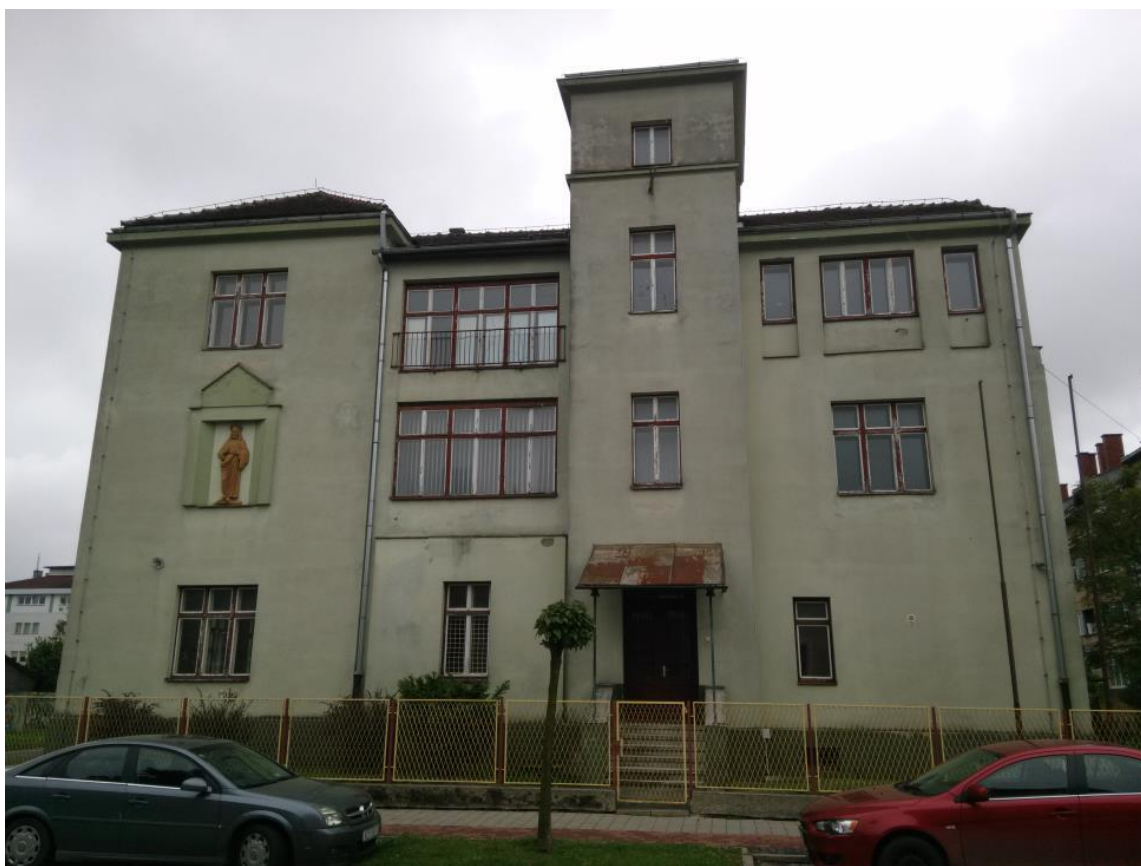
*Slika 5.3 Pogled na sjevero-zapadno pročelje predmetne zgrade*

Terenskim pregledom svih etaža predmetne zgrade, izvršen je detaljan pregled svih dijelova konstrukcije, kao i okruženja oko zgrade zajedničkih dijelova zgrade.

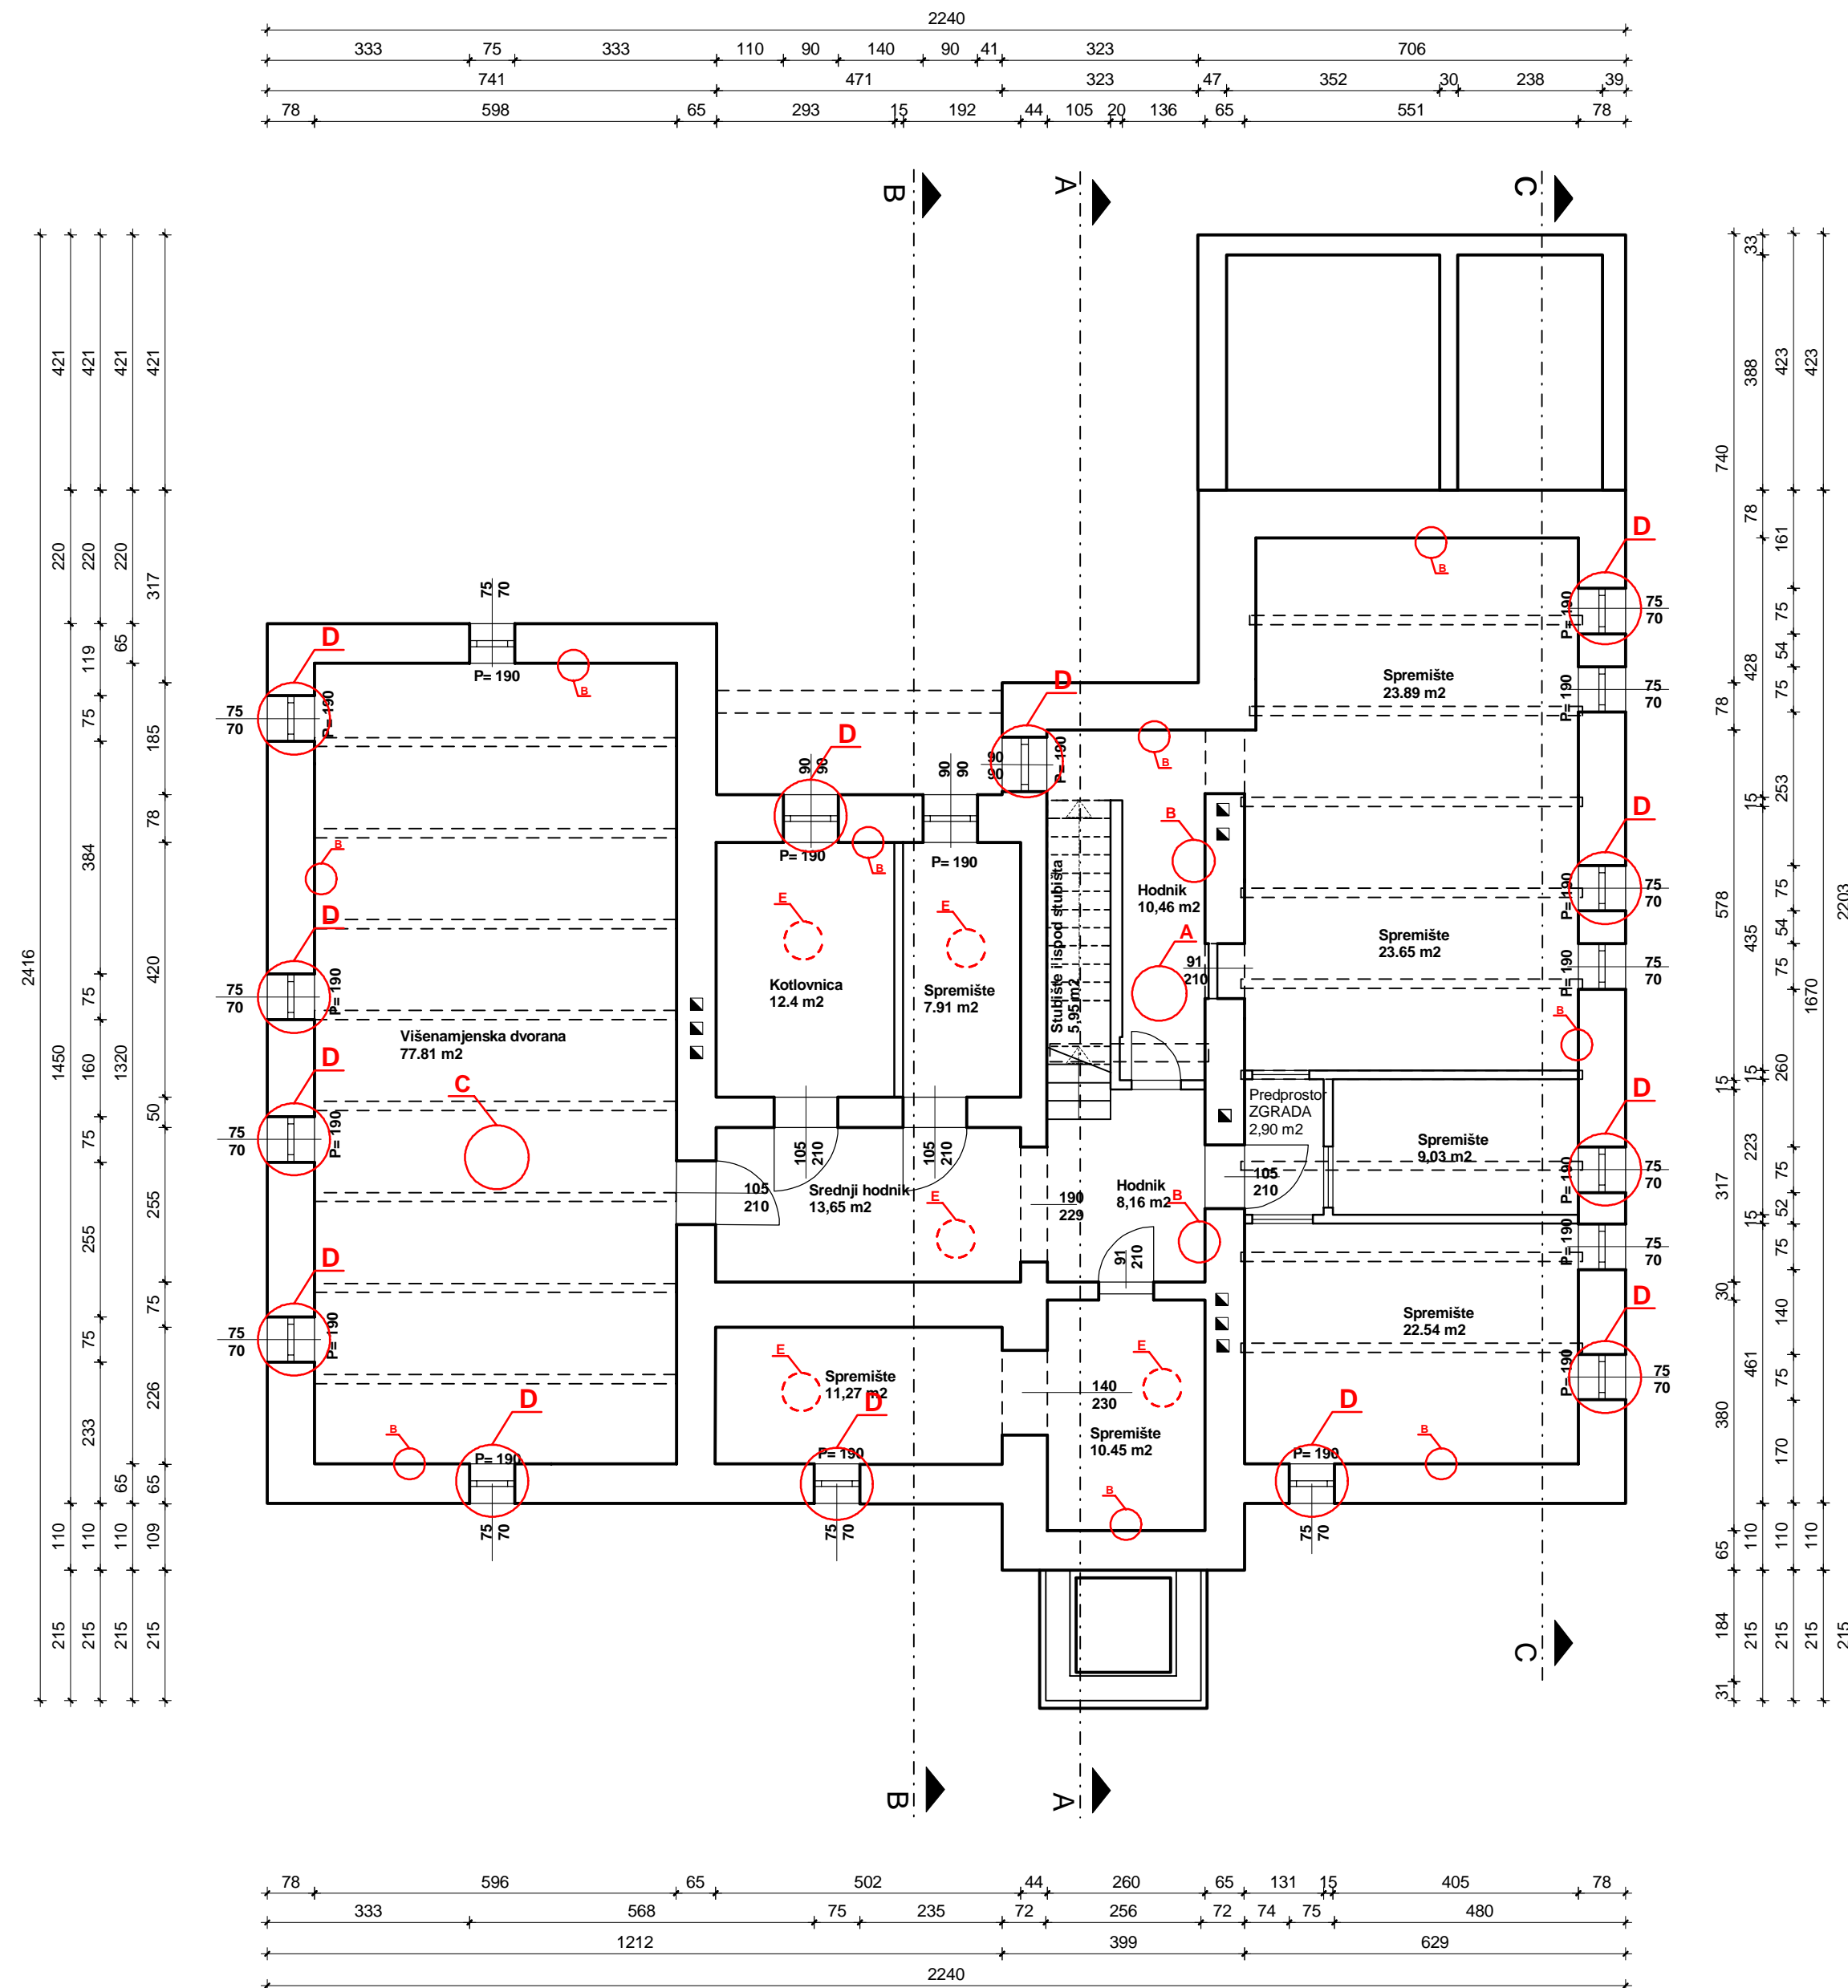
# Tlocrt PODRUMA postojeće stanje

Ulaskom u podrum zgrade, utvrđena su brojna oštećenja građevnih elemenata zbog prisustva kapilarne vlage, od osipanja žbuke i vlažnih mrlja na zidovima do odvajanje podova od podloge na kojoj su bili također vidljivi tragovi vode.

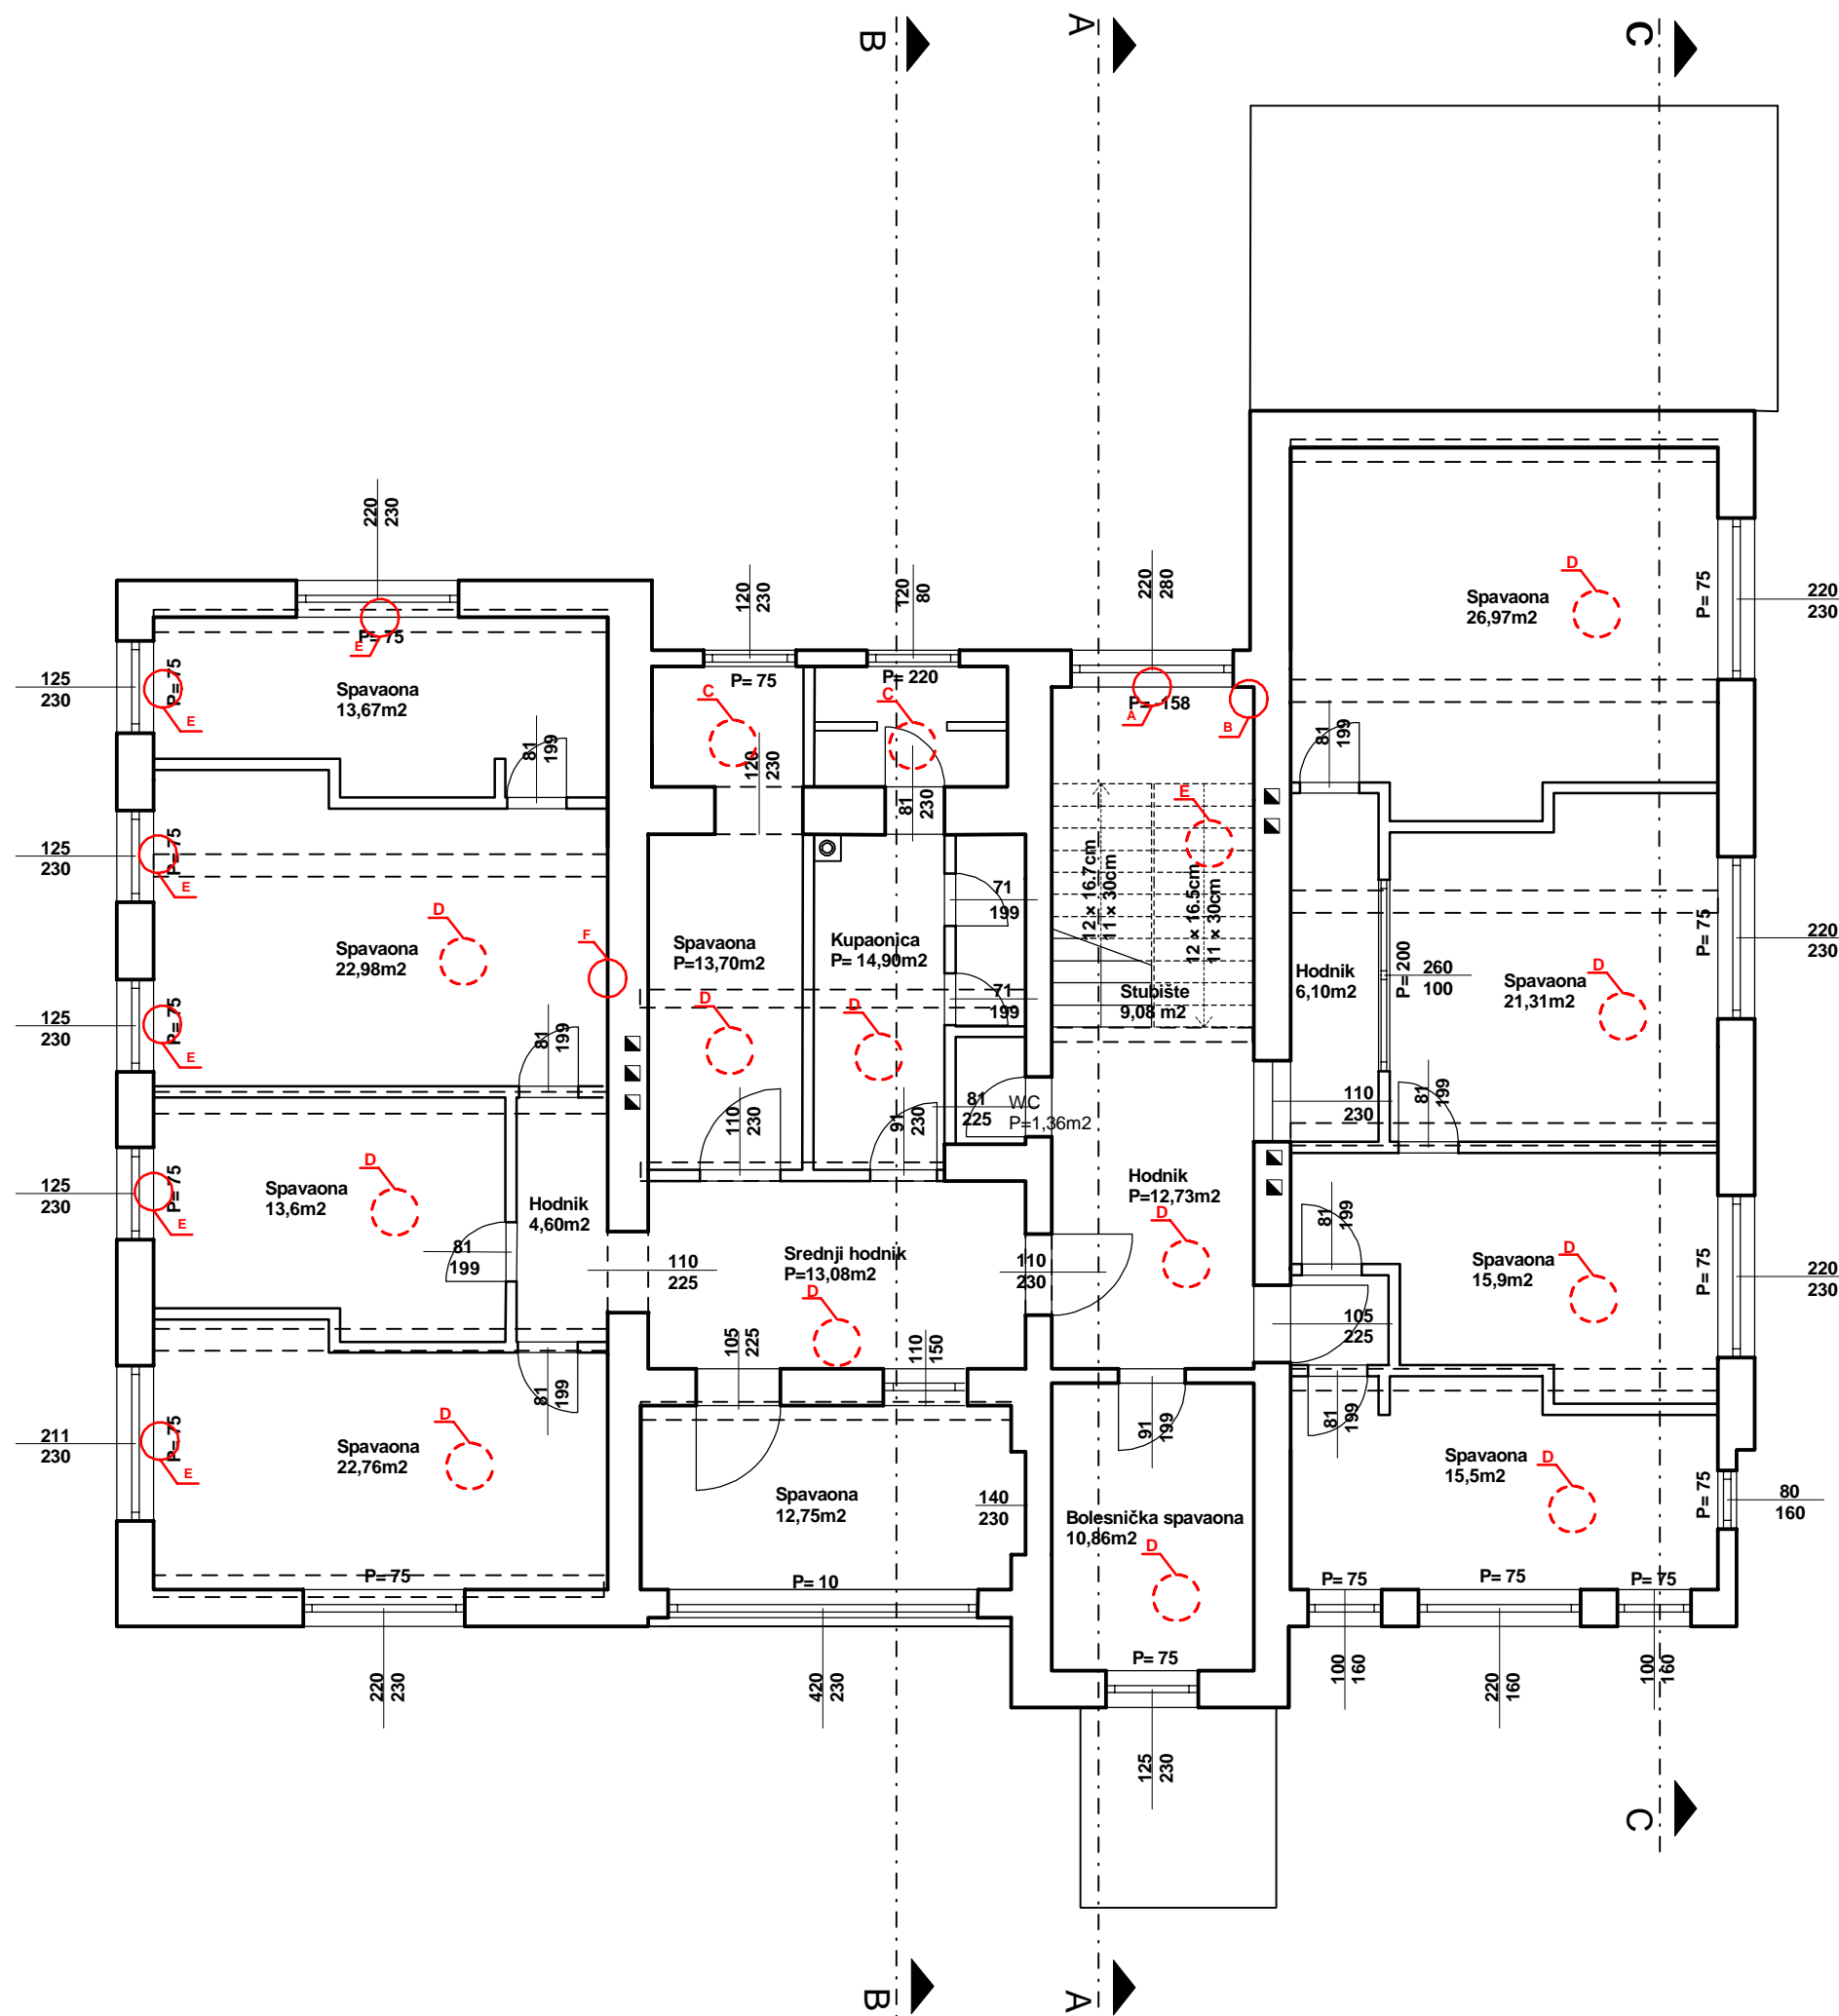
# Tlocrt 2. KATA postojeće stanje

U prostorima prizemlja i katova unutrašnja žbuka sa stropova i zidova je ispucala i odvojila se od podloge uslijed utjecaja vlage. Vidljiva je plijesan na zidovima i stropovima, a zidovi su hladni i vlažni.

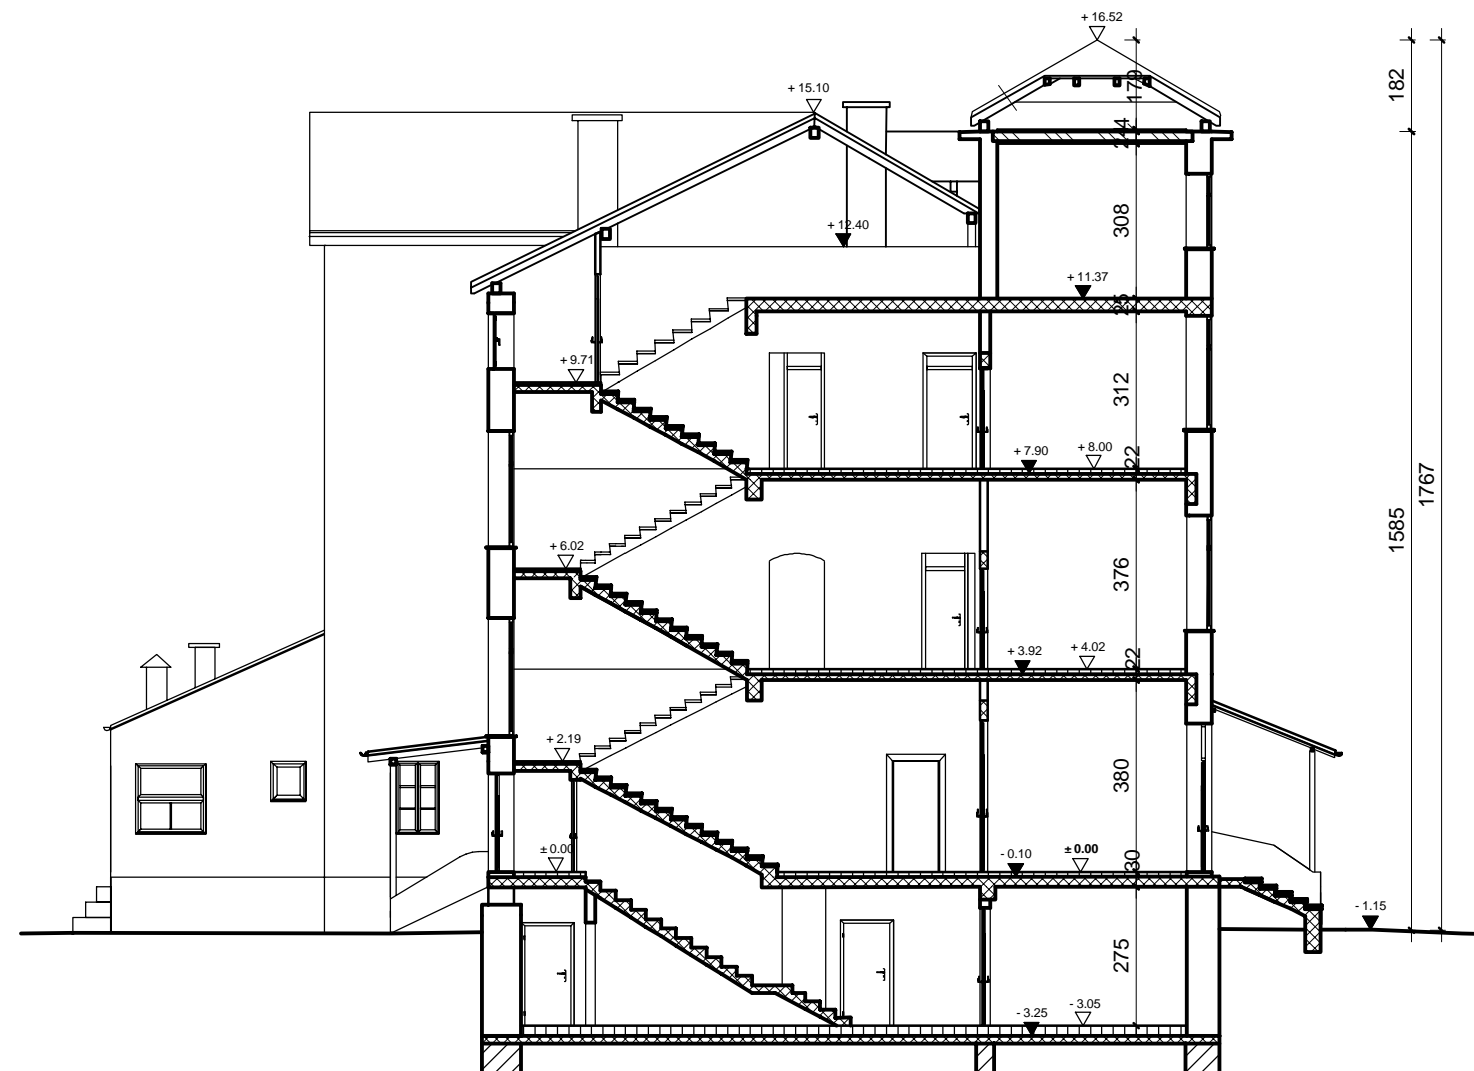
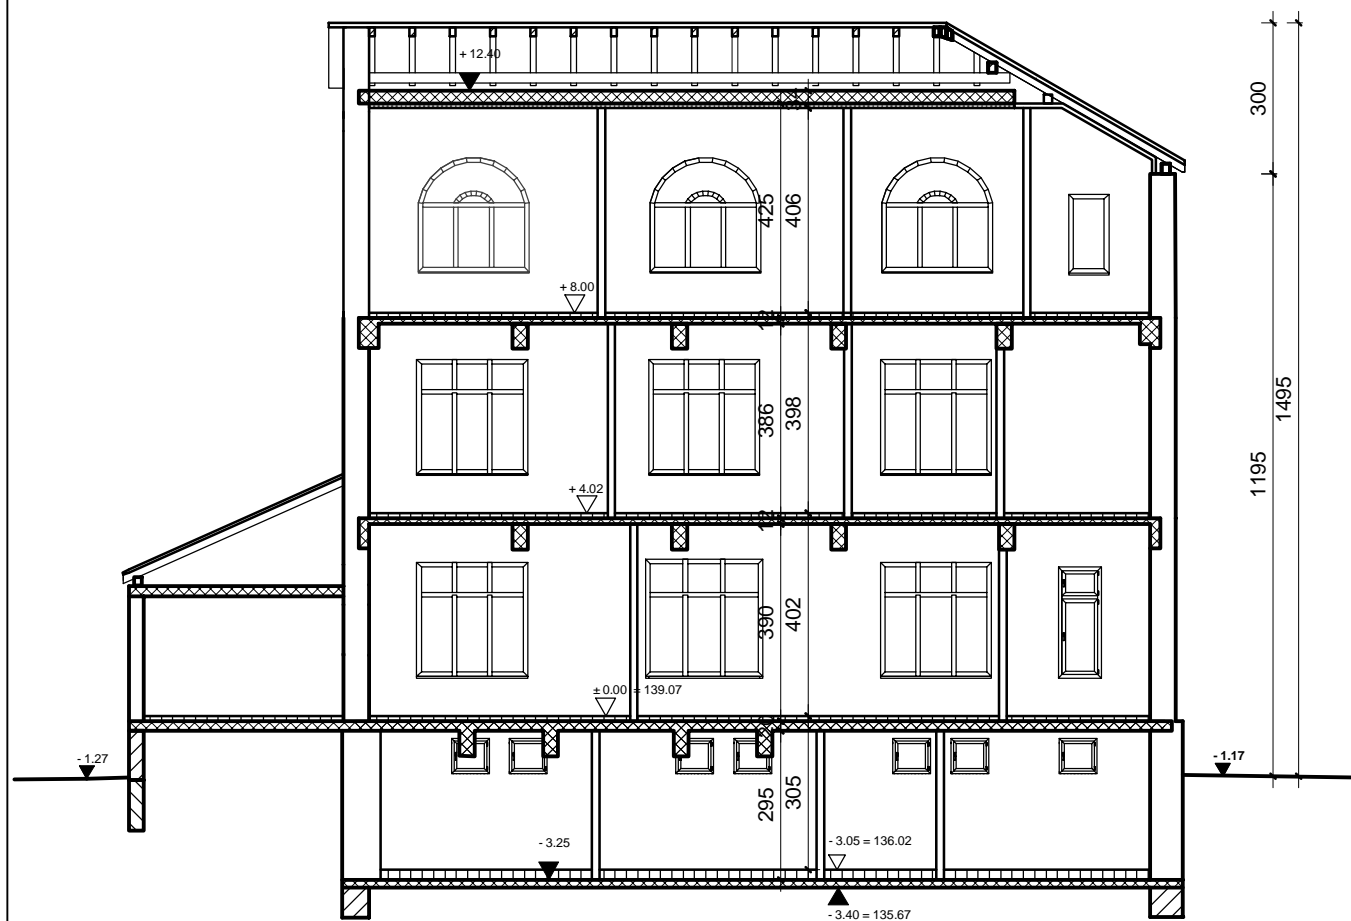
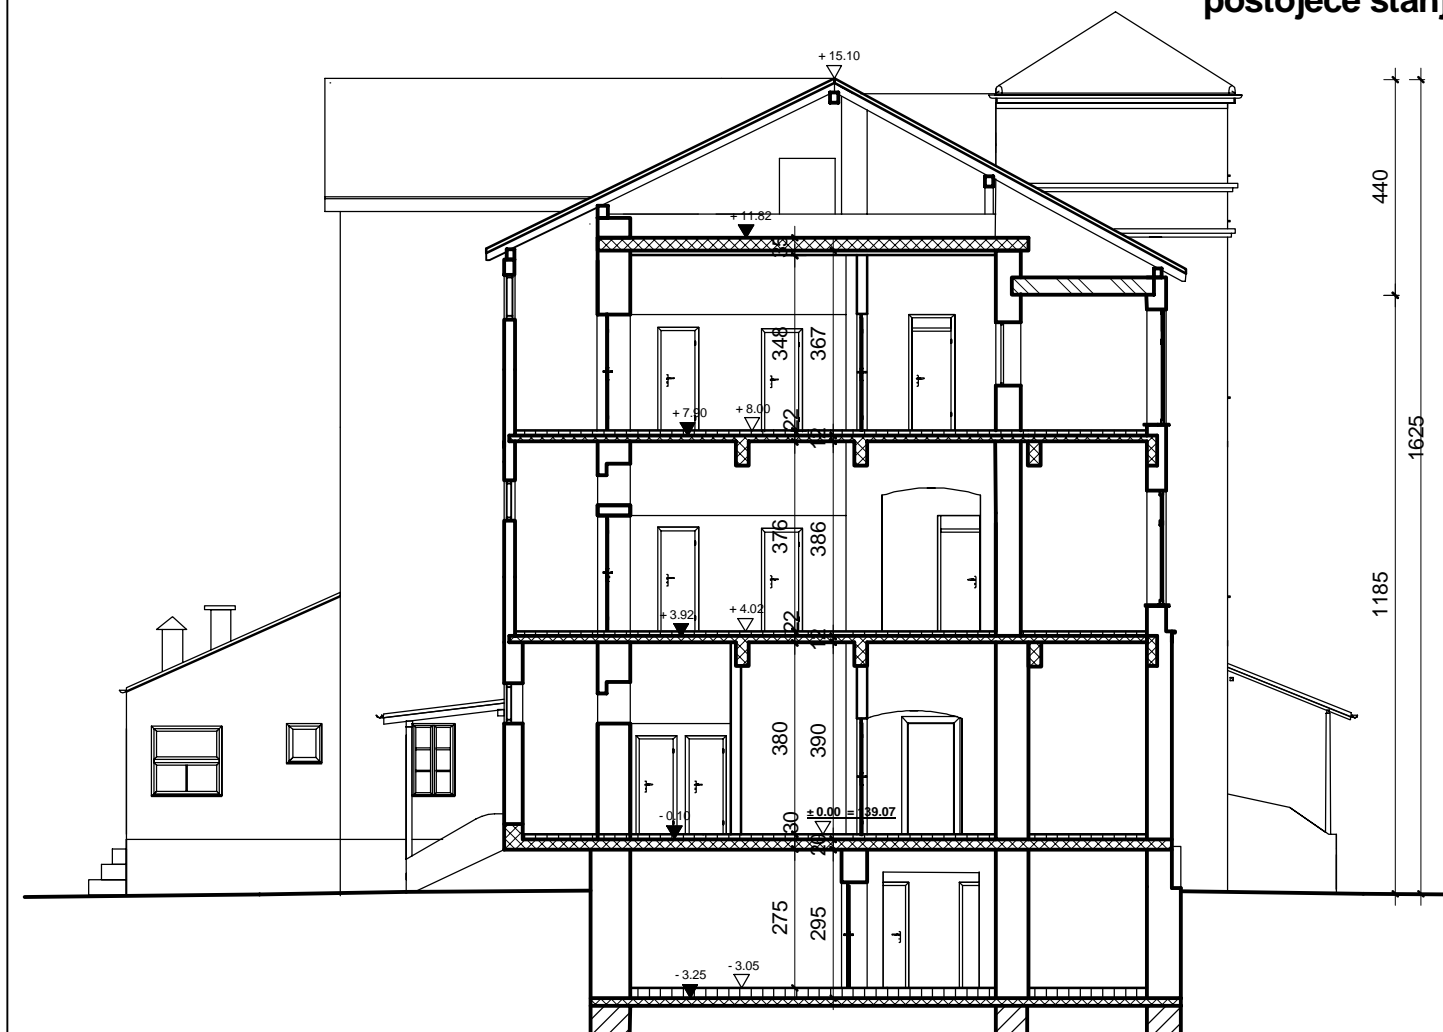
Potkrovlje zgrade je značajno oštećeni od djelovanja vlage, a krovna konstrukcija (rogovi i grede) su dotrajali.

1.	Dobava i zamjena oštećene i dotrajale postojeće krovne konstrukcije rogova i greda sa novom drvenom građom jela/smreka II kl. Predviđena nova građa cca 3 m3	m3	3,00	4.500,00	13.500,00
----	--	----	------	----------	-----------

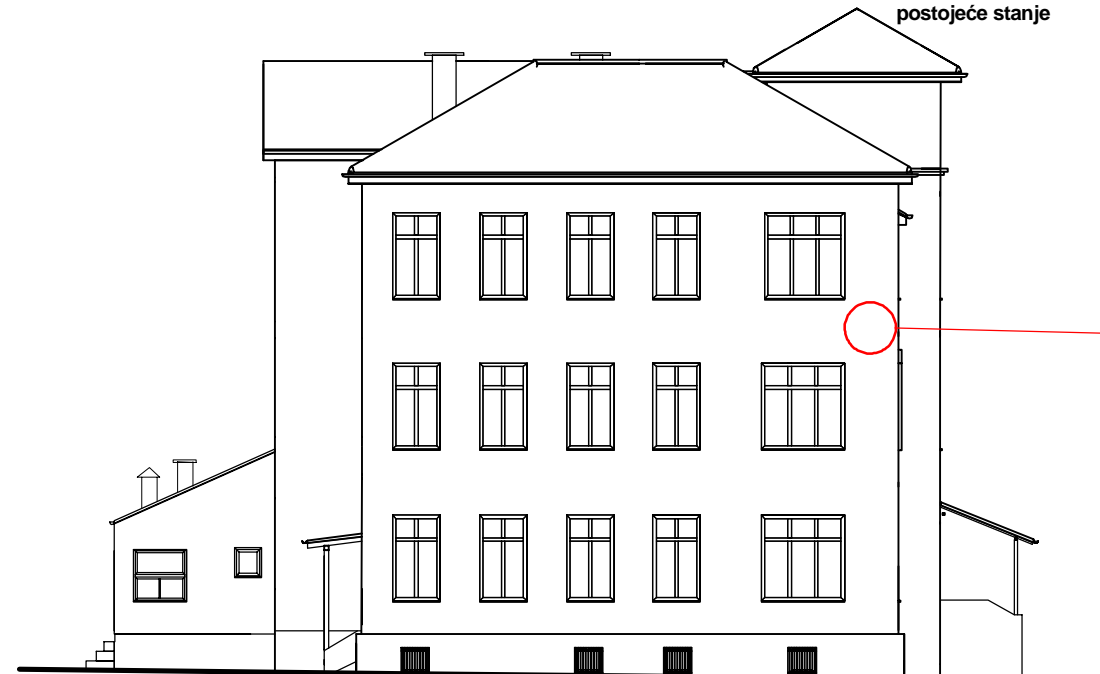
SADRŽAJ: PROČELJA S OZNAČENIM OŠTEĆENJIMA

Razorno djelovanje vlage  
na vanjsku ovojnicu zgrade

Oštećenje fasade zbog  
prisutnosti vlage

Oštećenje žbuke zbog  
prisutnosti kapilarne vlage

Prisutnost kapilarne vlage  
u vanjskom zidu prizemlja

Ugradnja toplinske izolacije vanjskih zidova pridonijet će povećanju energetske učinkovitosti građevine, ali isto tako i povećanju ugodnosti boravka i rada u prostoru.
