DIPLOMSKI RAD br. 42/GRD/2021

**Tehnička dijagnoza zgrade dječjeg doma i  
prijedlog mjera sanacije**

Student:  
Mario Stojičić, 0840/336D

Ovim diplomskim radom obradilo se i ocjenilo stanje zgrade bivšeg dječjeg doma u gradu Koprivnici u kojoj je vlaga dominantni uzrok raznih oštećenja u svim etažama zgrade.

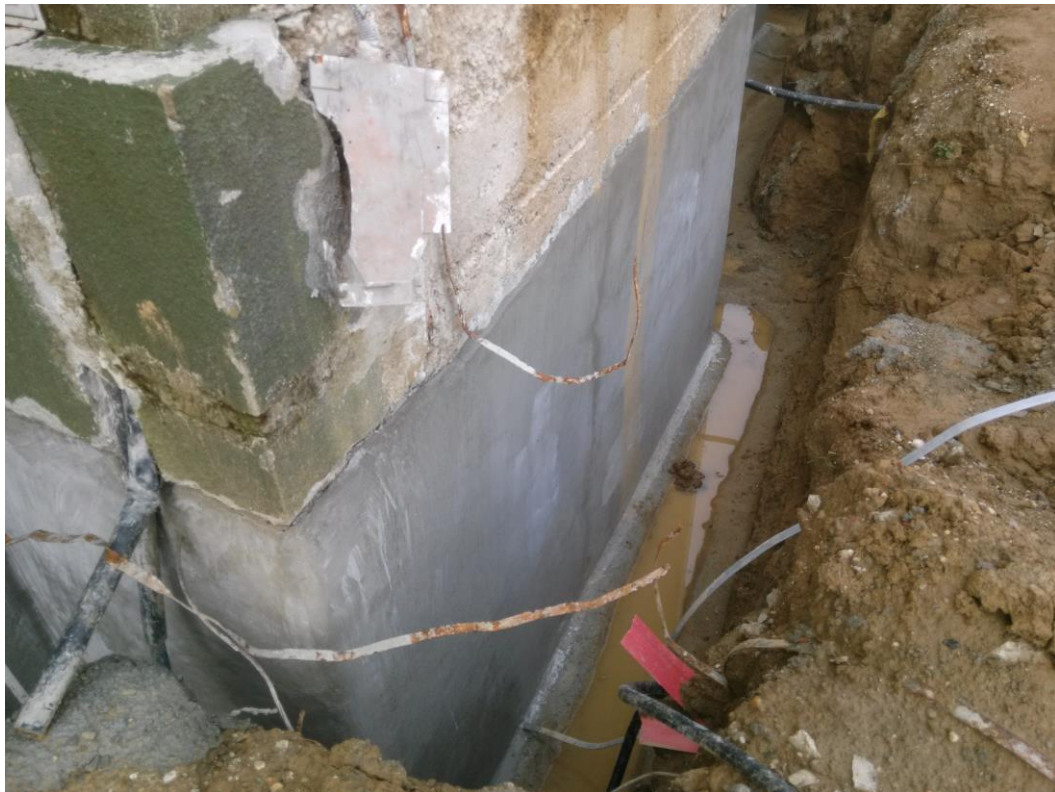
*Slika 5.16 Otkopavanje oko zidova i izrada vertikalne hidroizolacije zidova sa dvokomponentnim elastičnim vodonepropusnim premazom, u tri sloja*

**Faze radova: vanjski zidovi nakon otkopavanja oko objekta radi izrade drenaže:**

- Odstranjivanje ljepenke tj. varene trake sa površine zidova . Odstranjuje se sva površina koja je odvojena.
- Ispunjavanje spojnica zidova sa polimernim mortom uz dodatak sredstva za vodonepropusnost
- Na proširenju temeljne stope izraditi holker tj. zaobljenje sa polimernim mortom uz dodatak sredstva za vodonepropusnost
- Izrada vertikalne hidroizolacije zidova sa dvokomponentnim elastičnim vodonepropusnim premazom za hidroizolaciju, u tri sloja. Između prvog i drugog ugraditi fasadnu mrežicu.
- Kao mehaničku zaštitu hidroizolacije i toplinske izolacije, izvodi se PE čepasta folija, a s vanjske strane nasip krupnog oblog šljunka i filterski sloj geotekstila.

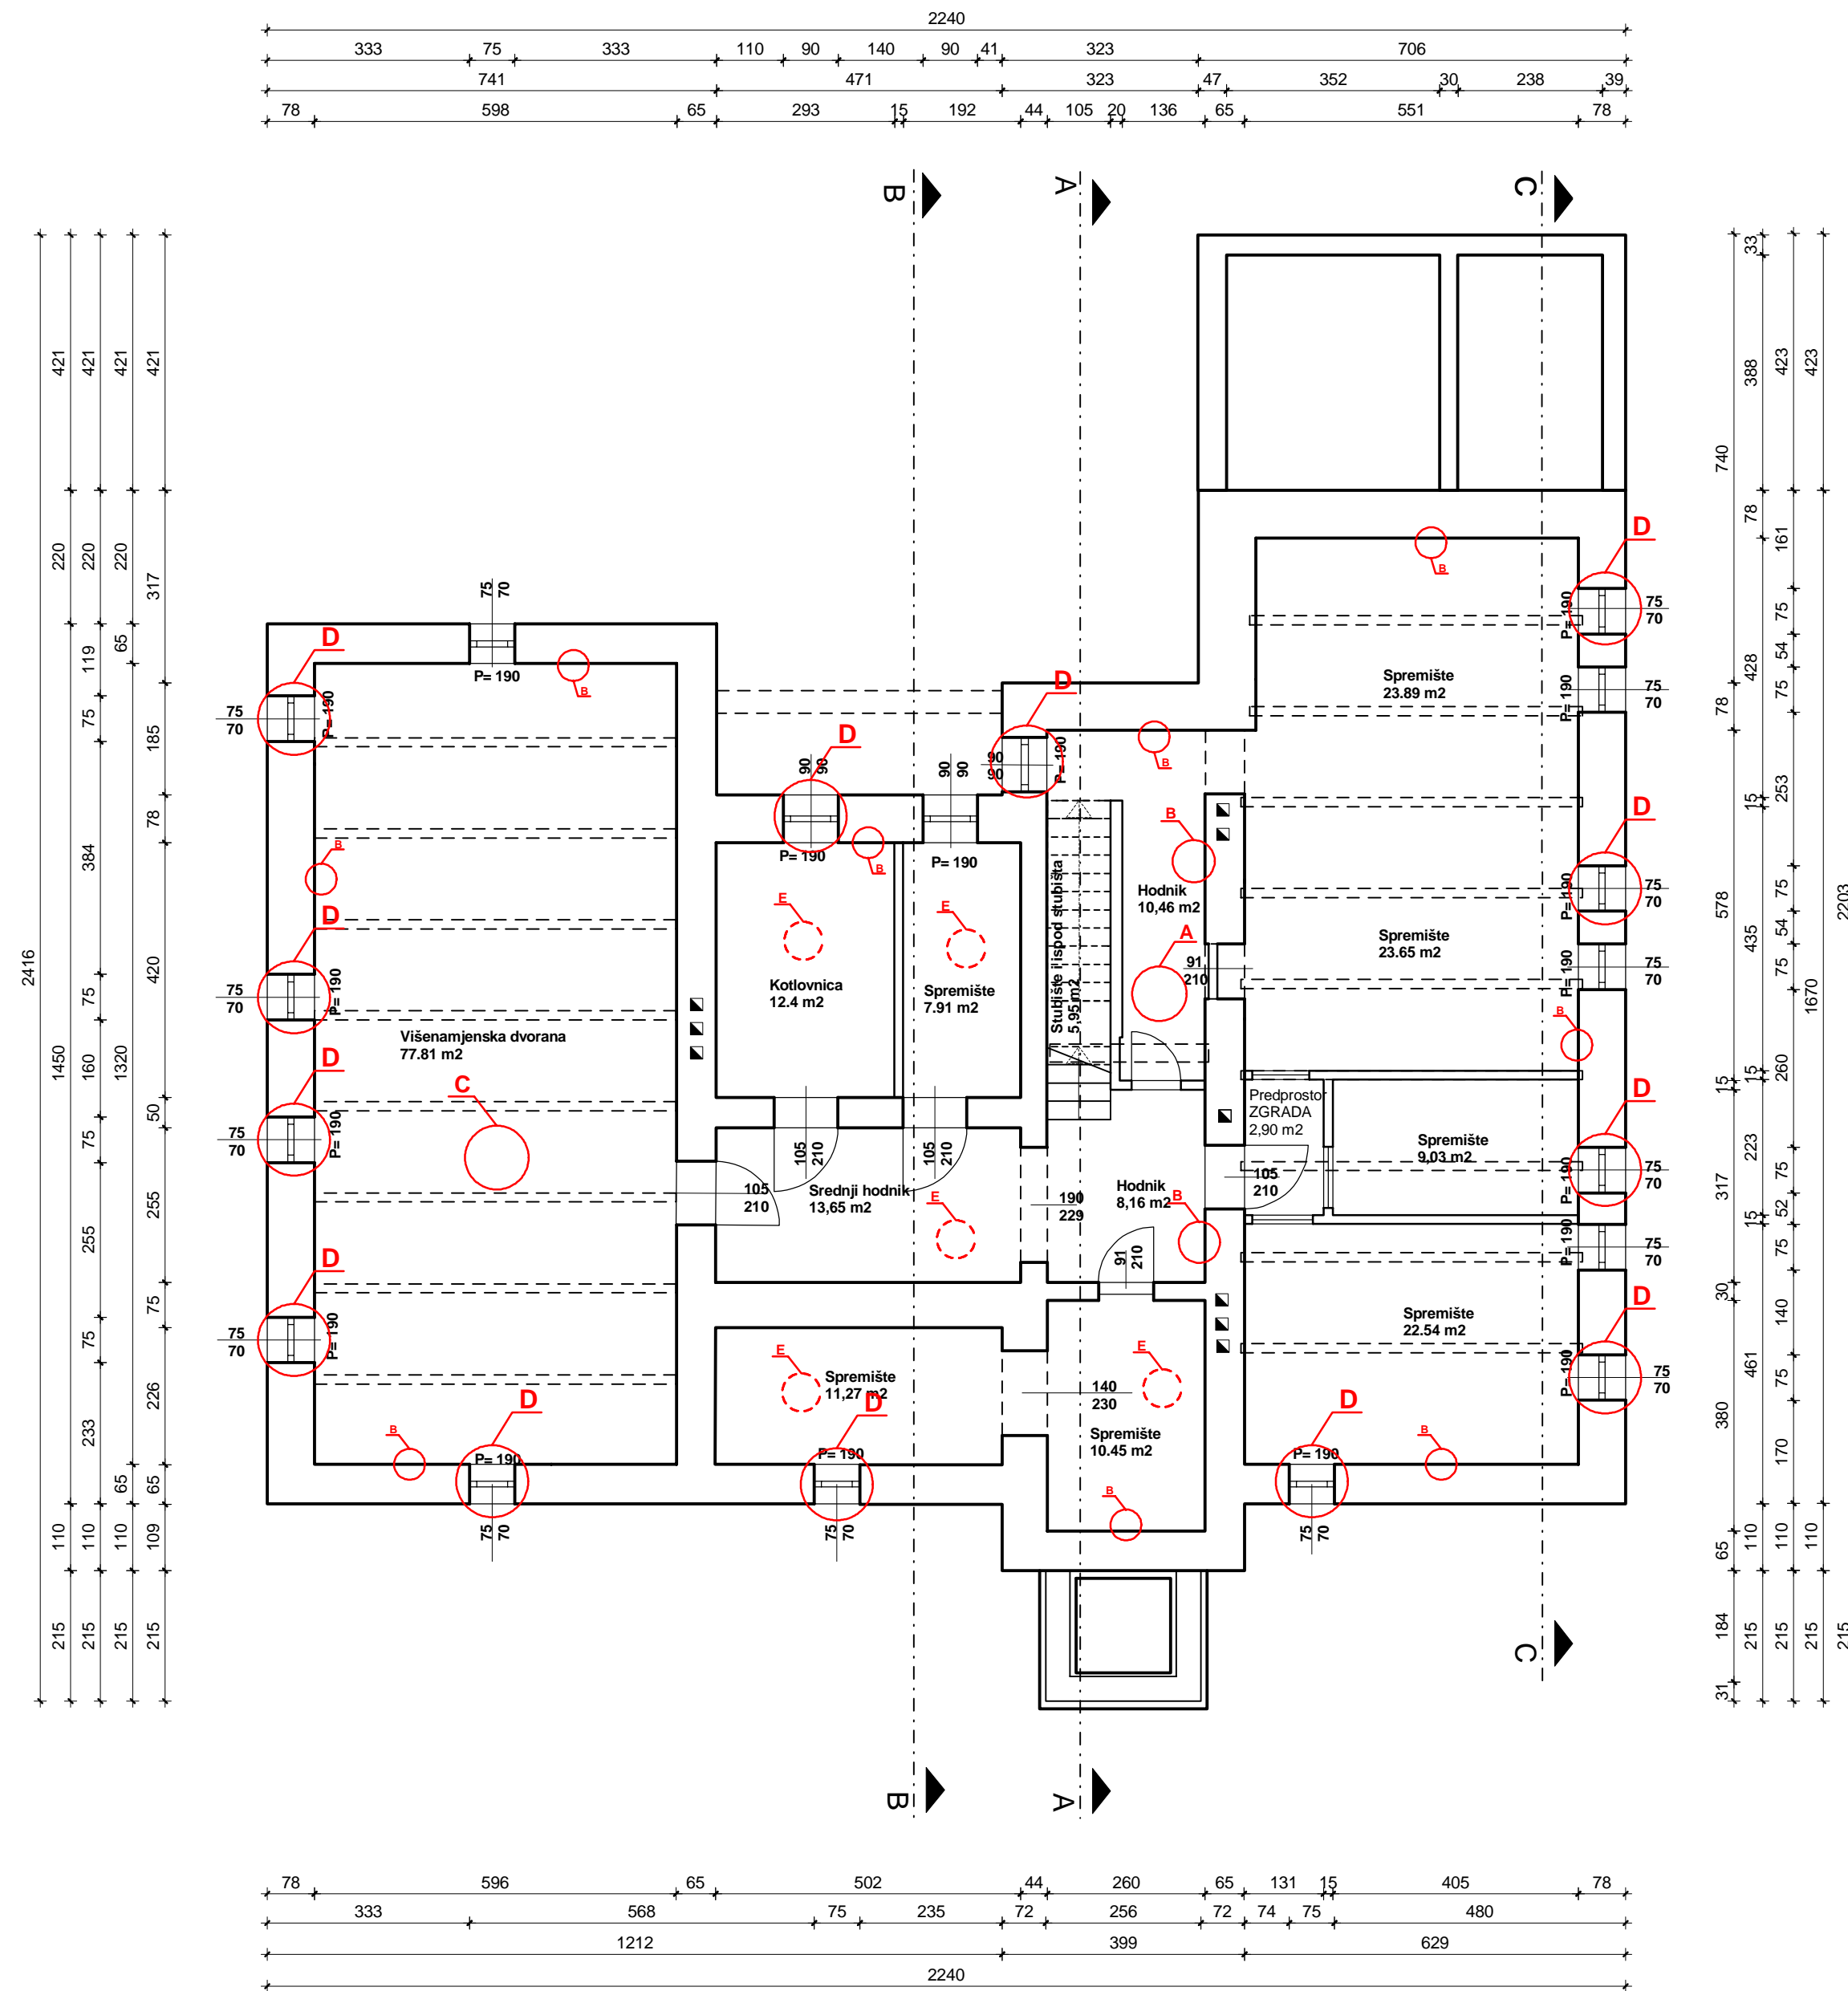
# Tlocrt PODRUMA postojeće stanje

Ulaskom u podrum zgrade, utvrđena su brojna oštećenja građevnih elemenata zbog prisustva kapilarne vlage, od osipanja žbuke i vlažnih mrlja na zidovima do odvajanje podova od podloge na kojoj su bili također vidljivi tragovi vode.

Nakon demontaža postojećih podnih obloga podruma, treba ukloniti dotrajale cementne estrihe i glazure, očistiti od oštih dijelova i otprašiti armirano-betonske podne ploče, te sanirati eventualne pukotine na istima posebnim polimer-bitumenskim emulzijama.

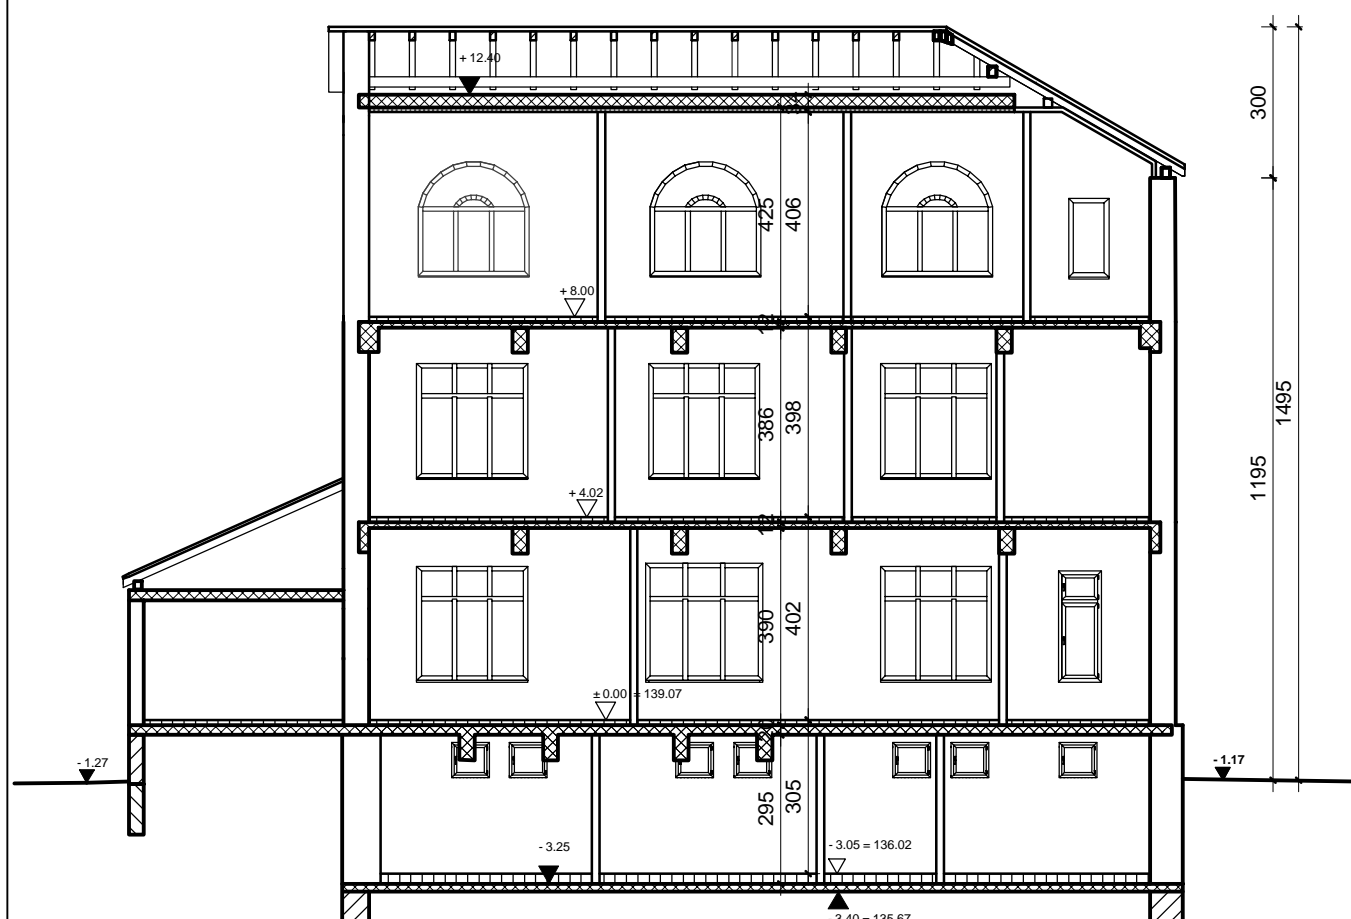
**PRESJEK A - A**  
postojeće stanje

Potkrovlje zgrade je značajno oštećeni od djelovanja vlage, a krovna konstrukcija (rogovi i grede) su dotrajali.

1.	Dobava i zamjena oštećene i dotrajale postojeće krovne konstrukcije rogova i greda sa novom drvenom građom jela/smreka II kl. Predviđena nova građa cca 3 m3	m3	3,00	4.500,00	13.500,00
----	--	----	------	----------	-----------
