Tehnička dijagnoza zgrade dječjeg doma u Koprivnici i prijedlog mjera sanacije

Master's thesis / Diplomski rad

2021

**Tehnička dijagnoza zgrade dječjeg doma i
prijedlog mjera sanacije**

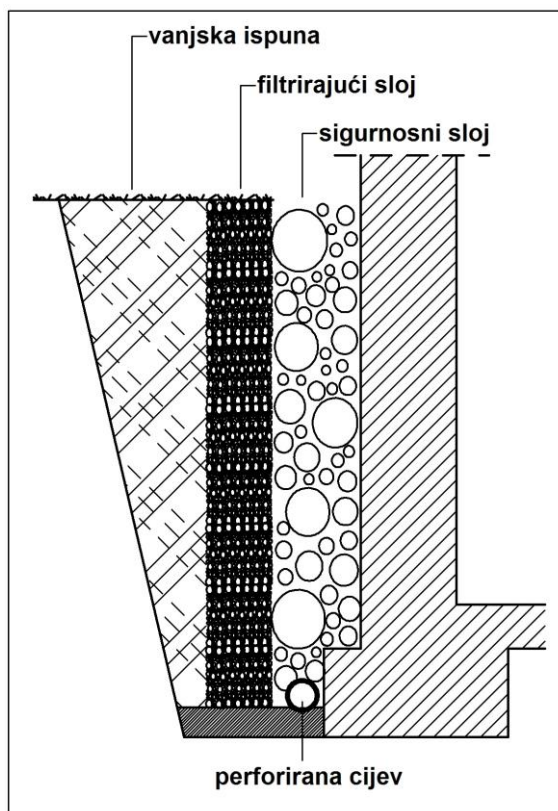
Slika 5.17 Drenaža s perforiranom cijevi

Iskop za polaganje perforiranih cijevi izvodi se uz sam zid tj. temelj. Korisno je predvidjeti i vertikalnu hidroizolaciju ukoliko bi došlo do intenzivnog bočnog prodora vode. No, ako je drenaža ispravno izvedena, ovakav dodatni zahvat nije ni potreban (sl. 5.17).

Temelj katkad može biti dublji od obližnje kanalizacije u koju treba odvesti drenažnu vodu. Nema smisla, recimo, polagati drenažne cijevi iznad dna temelja. Drenažne cijevi treba postaviti ispod razine temelja, a na najnižoj točki drenažnog kanala treba postaviti pumpu koja prepumpava vodu na višu razinu i odvodi je u kanalizaciju. [1]

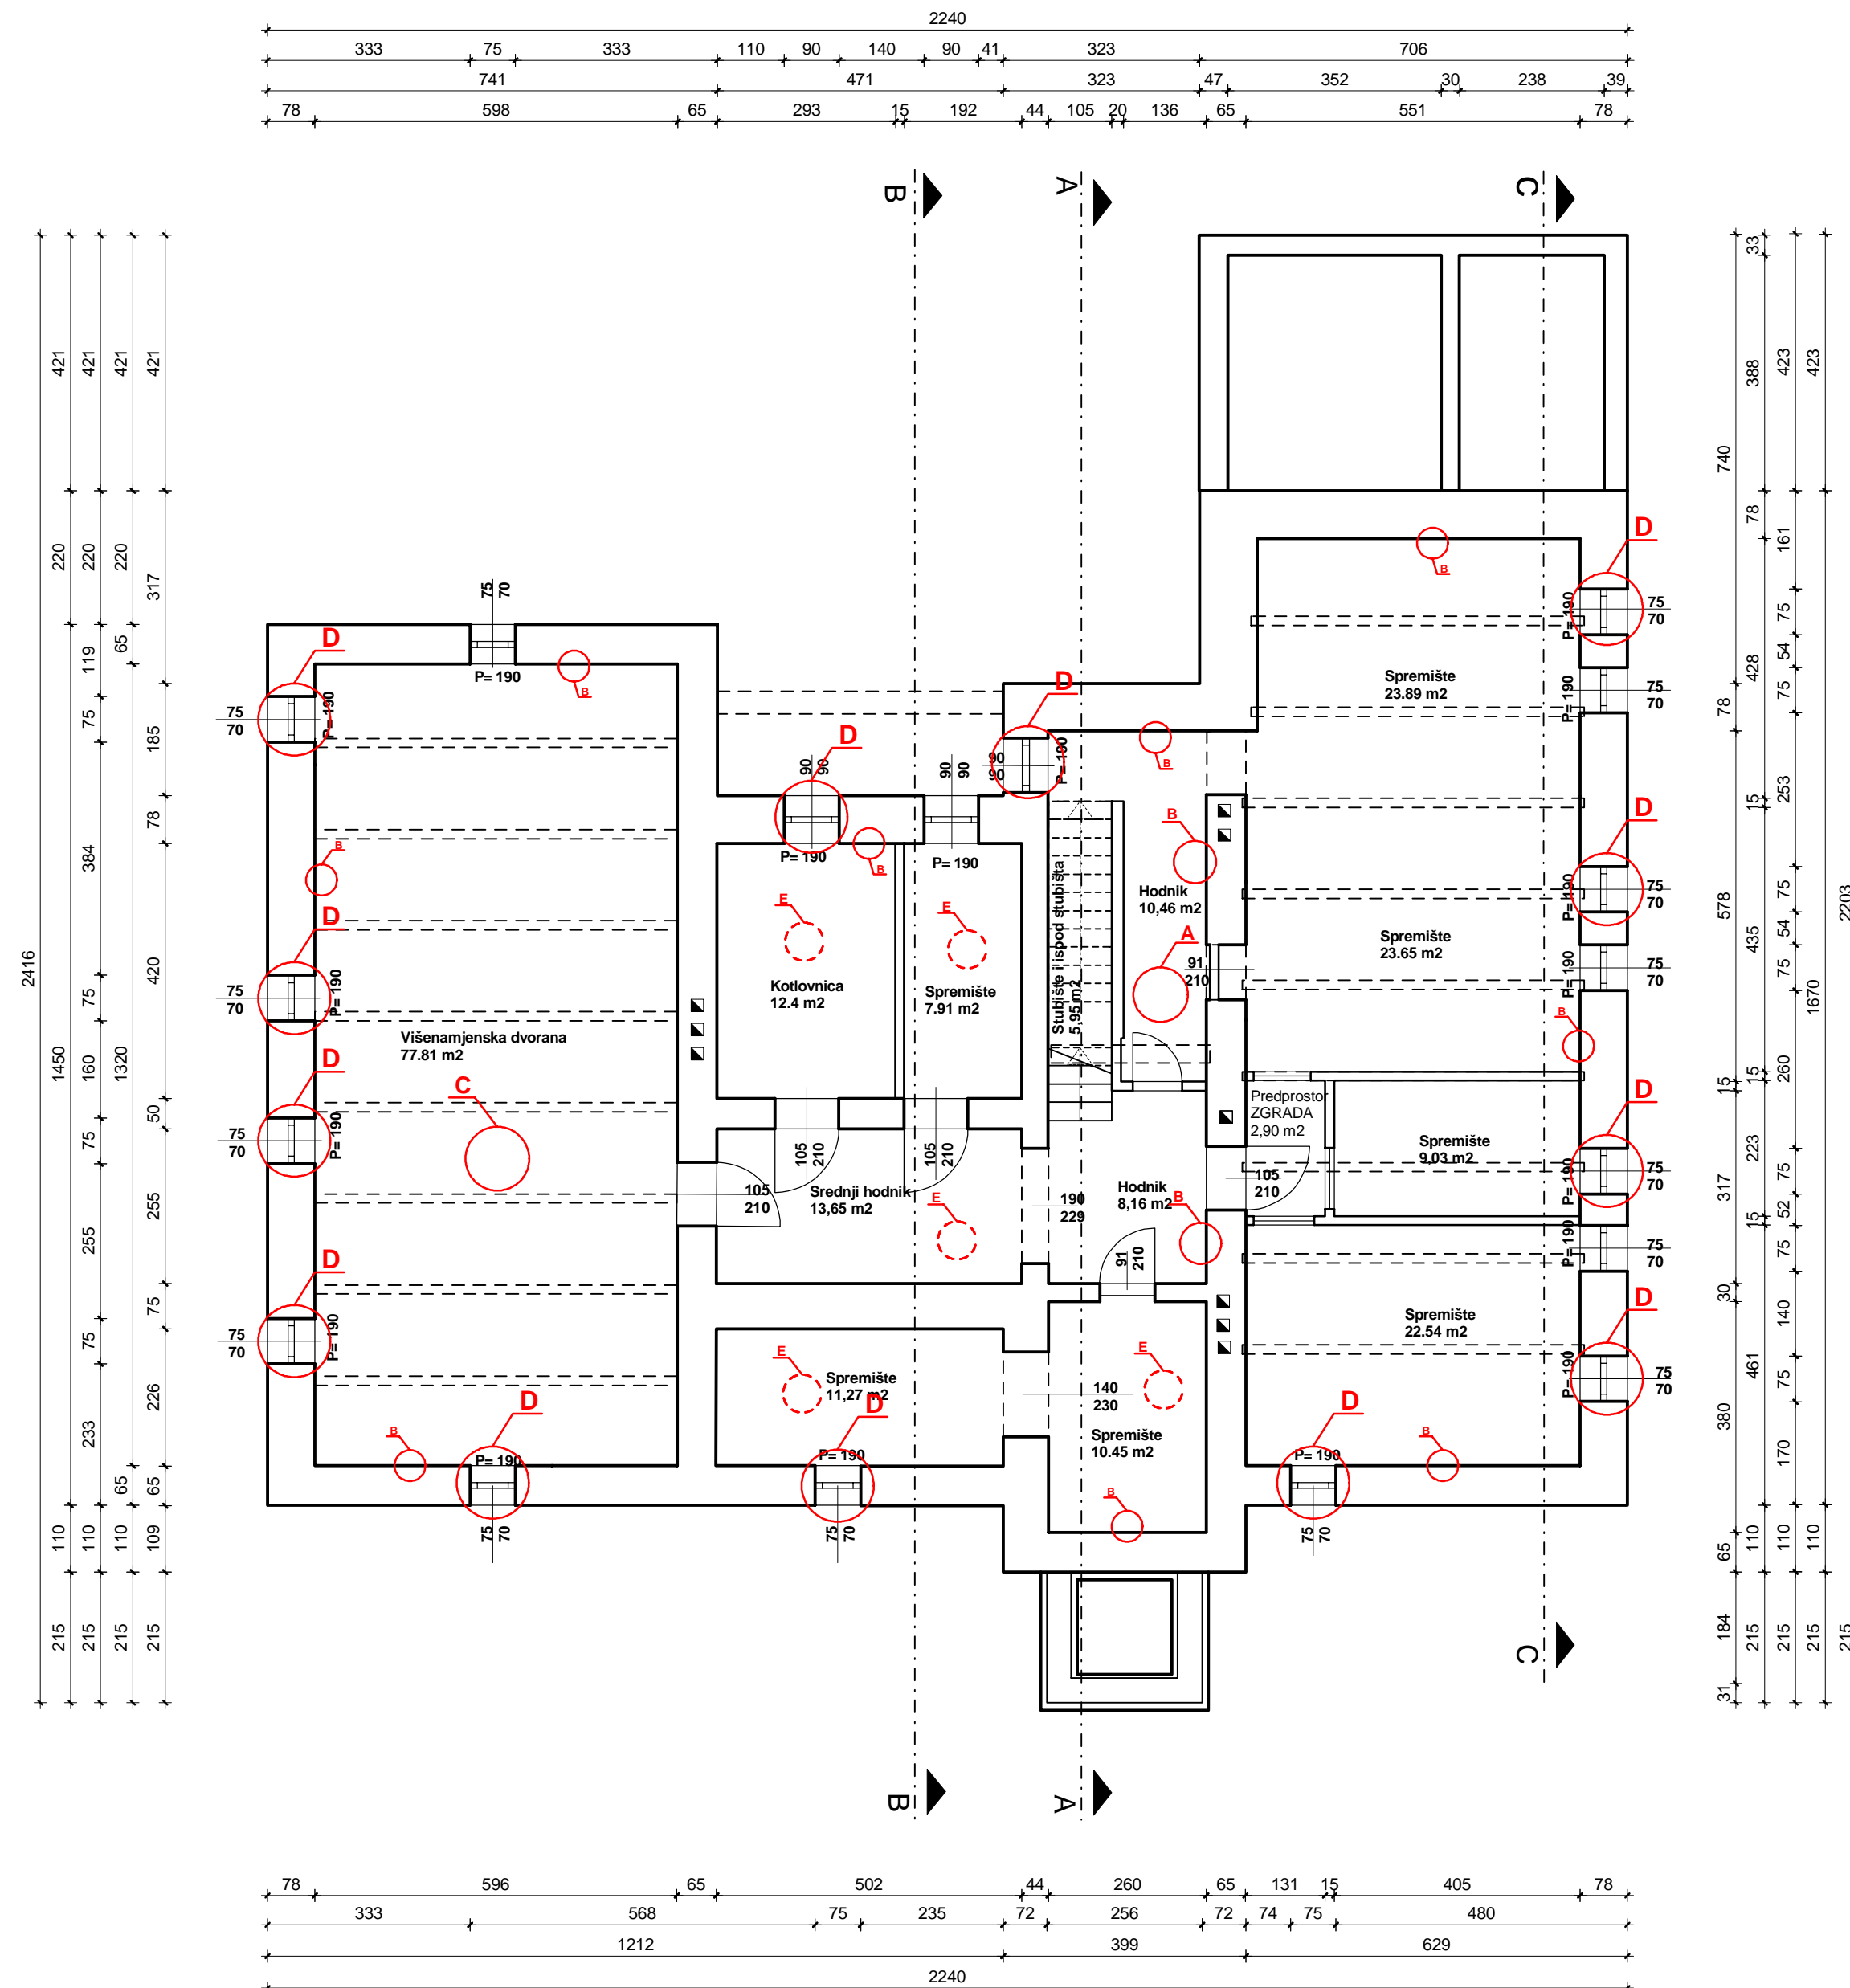
Tlocrt PODRUMA postojeće stanje

Ulaskom u podrum zgrade, utvrđena su brojna oštećenja građevnih elemenata zbog prisustva kapilarne vlage, od osipanja žbuke i vlažnih mrlja na zidovima do odvajanje podova od podloge na kojoj su bili također vidljivi tragovi vode.

Oštećenja u strukturi i elementima zgrade

D. Sitne pukotine na nadvoju iznad prozora

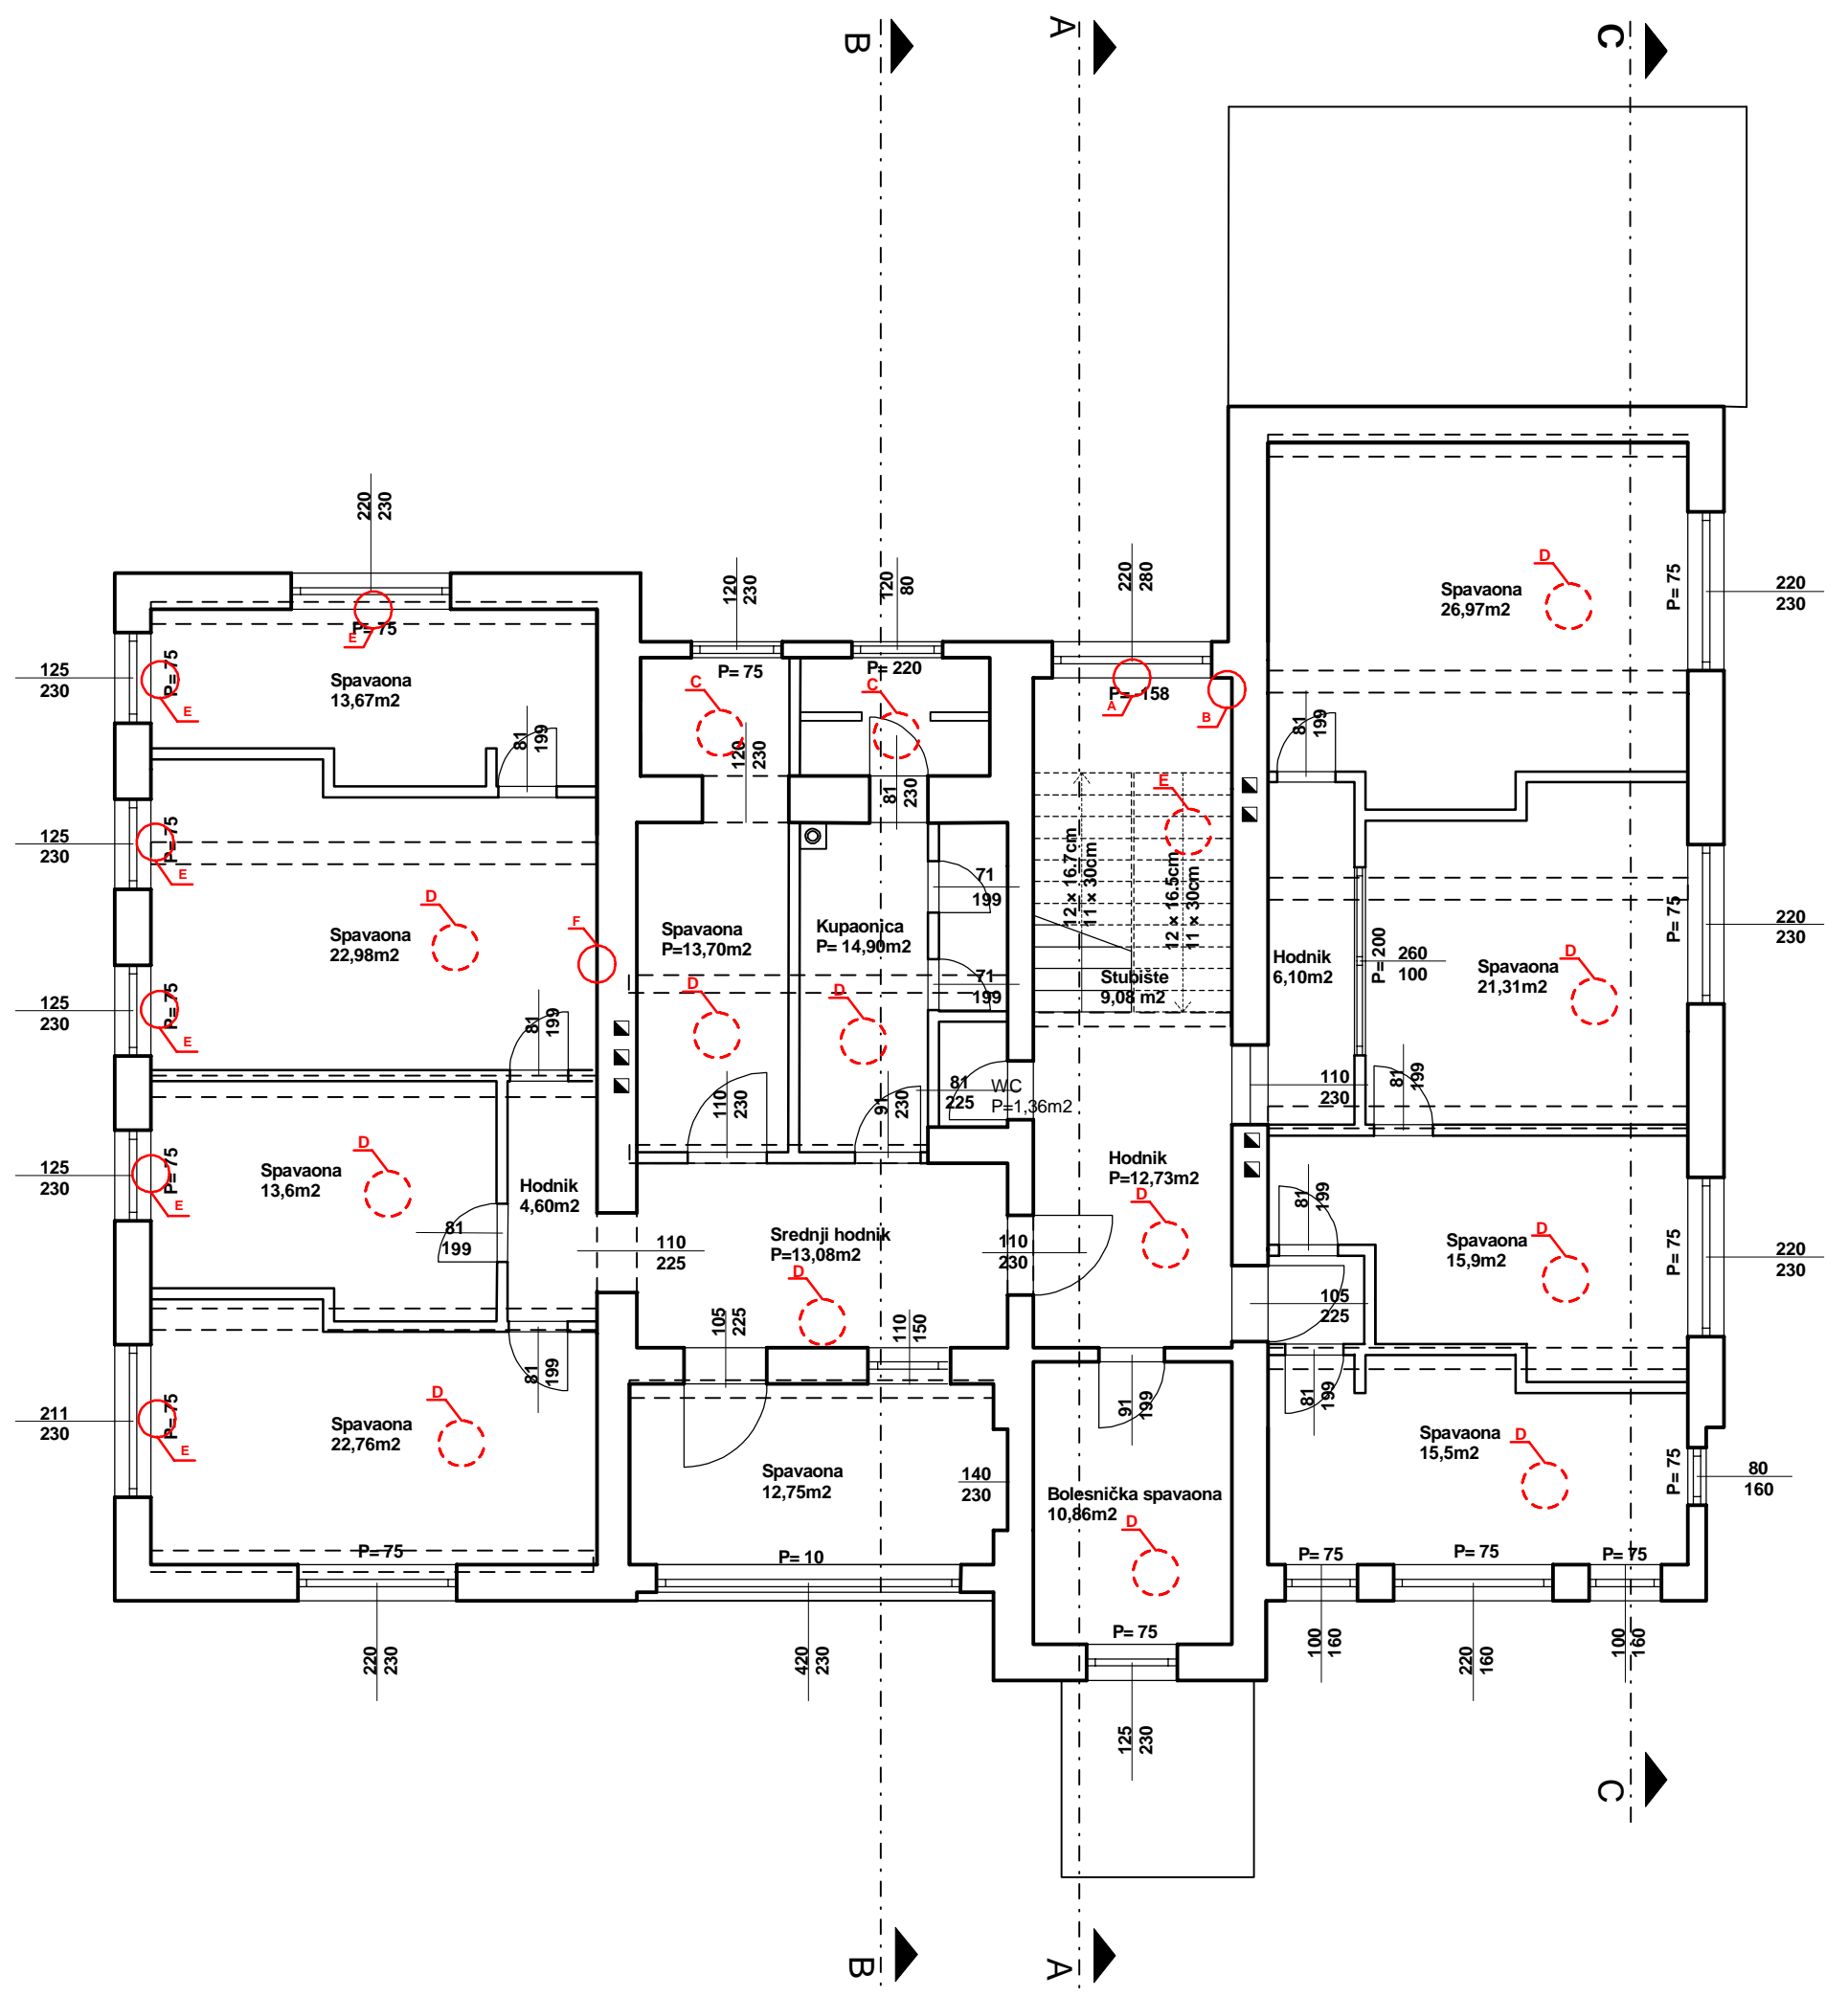
Tlocrt 2. KATA postojeće stanje

U prostorima prizemlja i katova unutrašnja žbuka sa stropova i zidova je ispucala i odvojila se od podloge uslijed utjecaja vlage. Vidljiva je plijesan na zidovima i stropovima, a zidovi su hladni i vlažni.

Oštećenja u strukturi i elementima zgrade

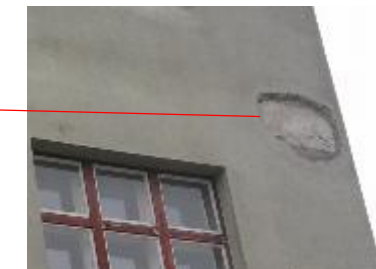
SJEVERO-ISTOČNO PROČELJE
postojeće stanje

Oštećenje fasade zbog
prisutnosti vlage

Oštećenje žbuke zbog
prisutnosti kapilarne vlage

Prisutnost kapilarne vlage
u vanjskom zidu prizemlja
