# Tehnička dijagnoza zgrade dječjeg doma u Koprivnici i prijedlog mjera sanacije

DIPLOMSKI RAD br. 42/GRD/2021

**Tehnička dijagnoza zgrade dječjeg doma i  
prijedlog mjera sanacije**

Student:  
Mario Stojičić, 0840/336D

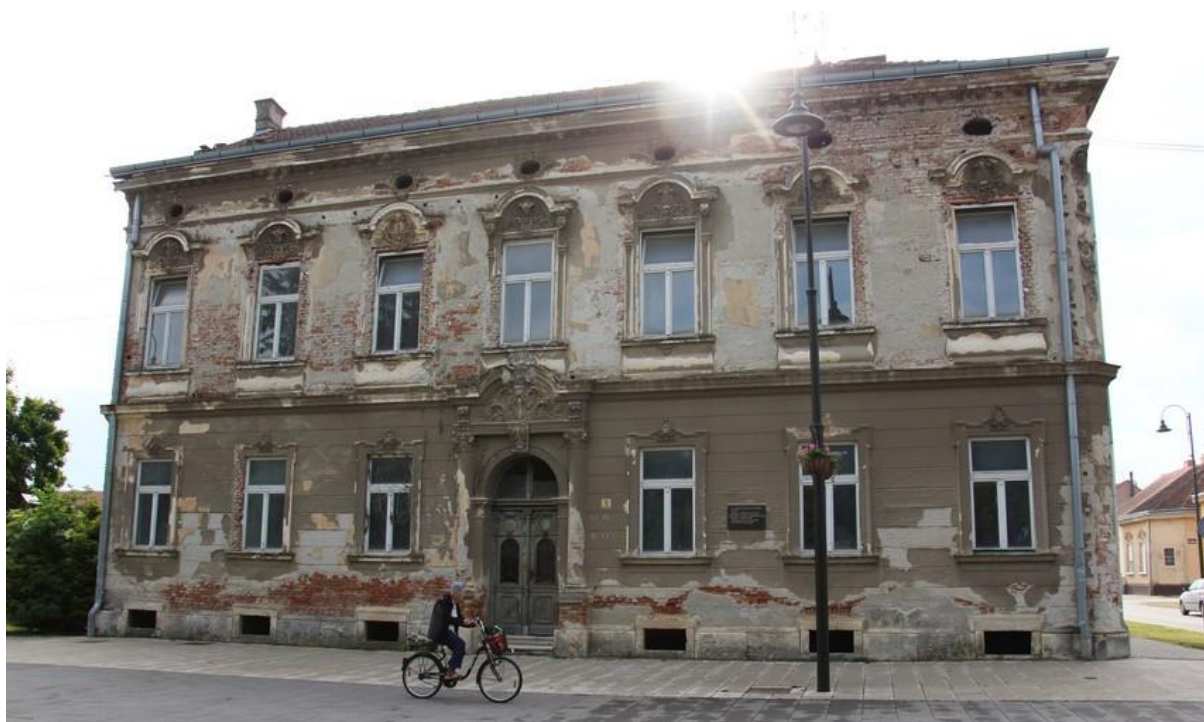
Slika 3.3 Kapilarna vlaga u zidovima povijesne građevine (kuća „Dolenec“ u Koprivnici)

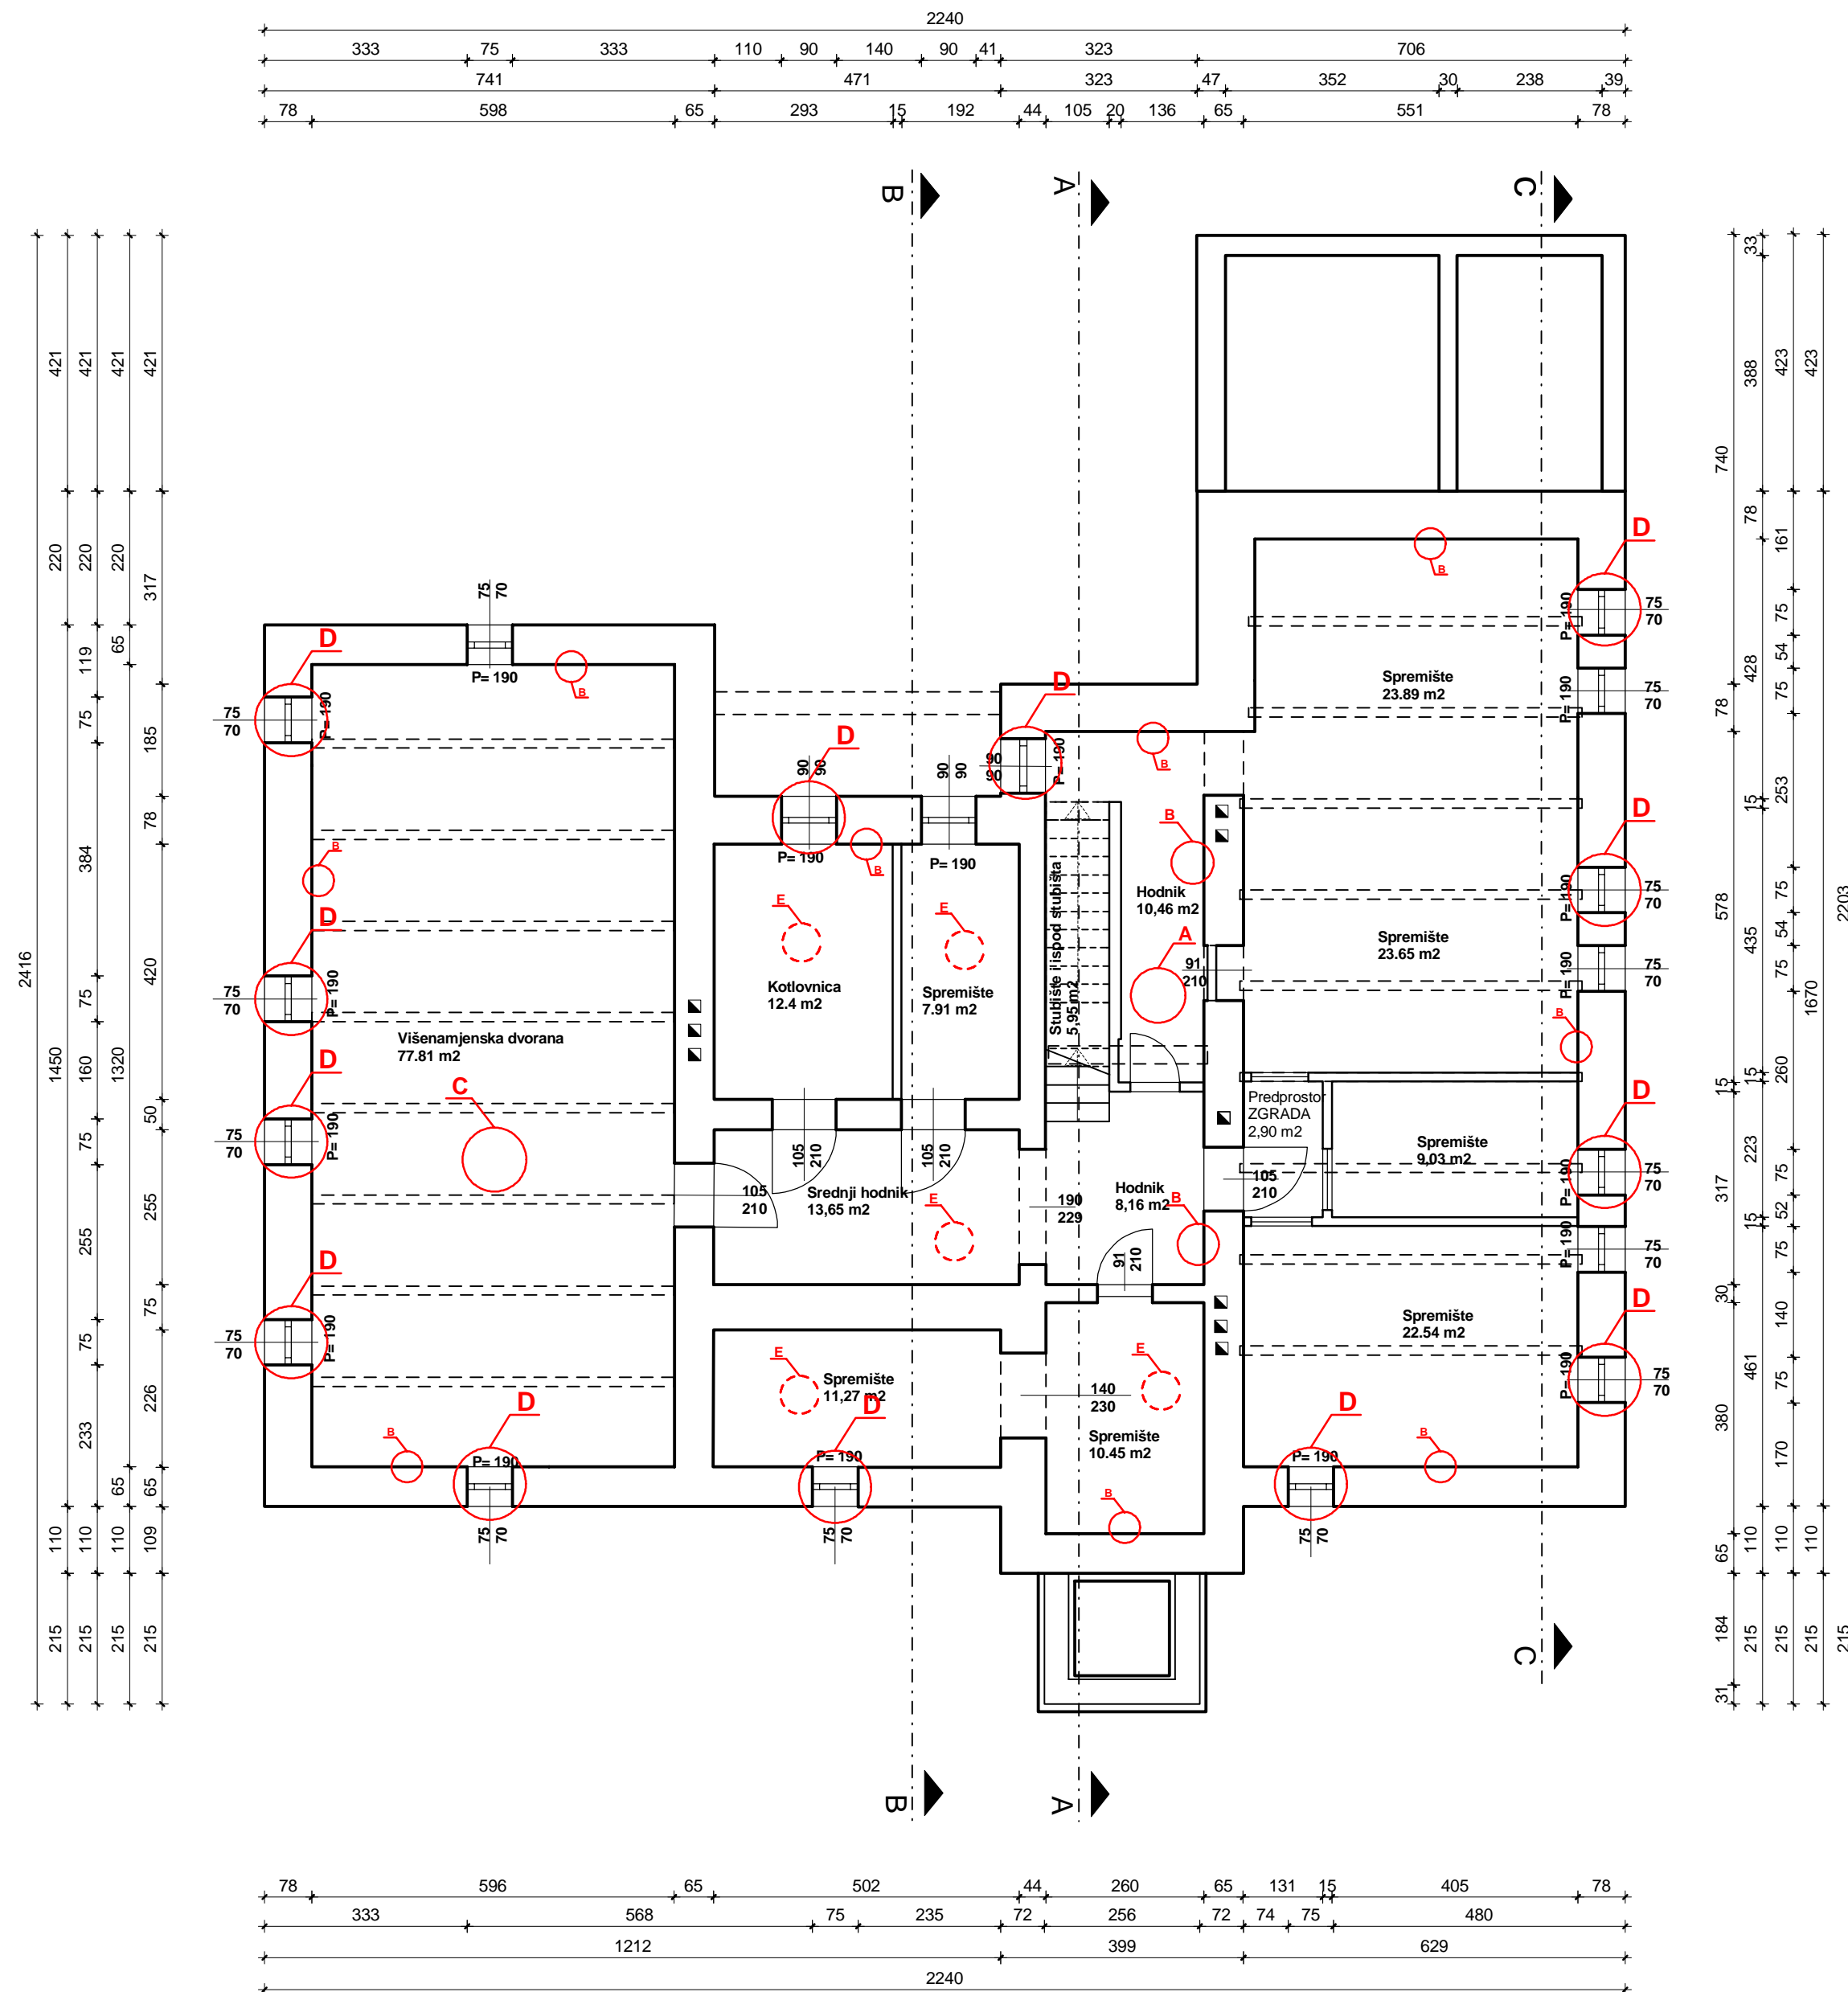
# Tlocrt PODRUMA postojeće stanje

Ulaskom u podrum zgrade, utvrđena su brojna oštećenja građevnih elemenata zbog prisustva kapilarne vlage, od osipanja žbuke i vlažnih mrlja na zidovima do odvajanje podova od podloge na kojoj su bili također vidljivi tragovi vode.

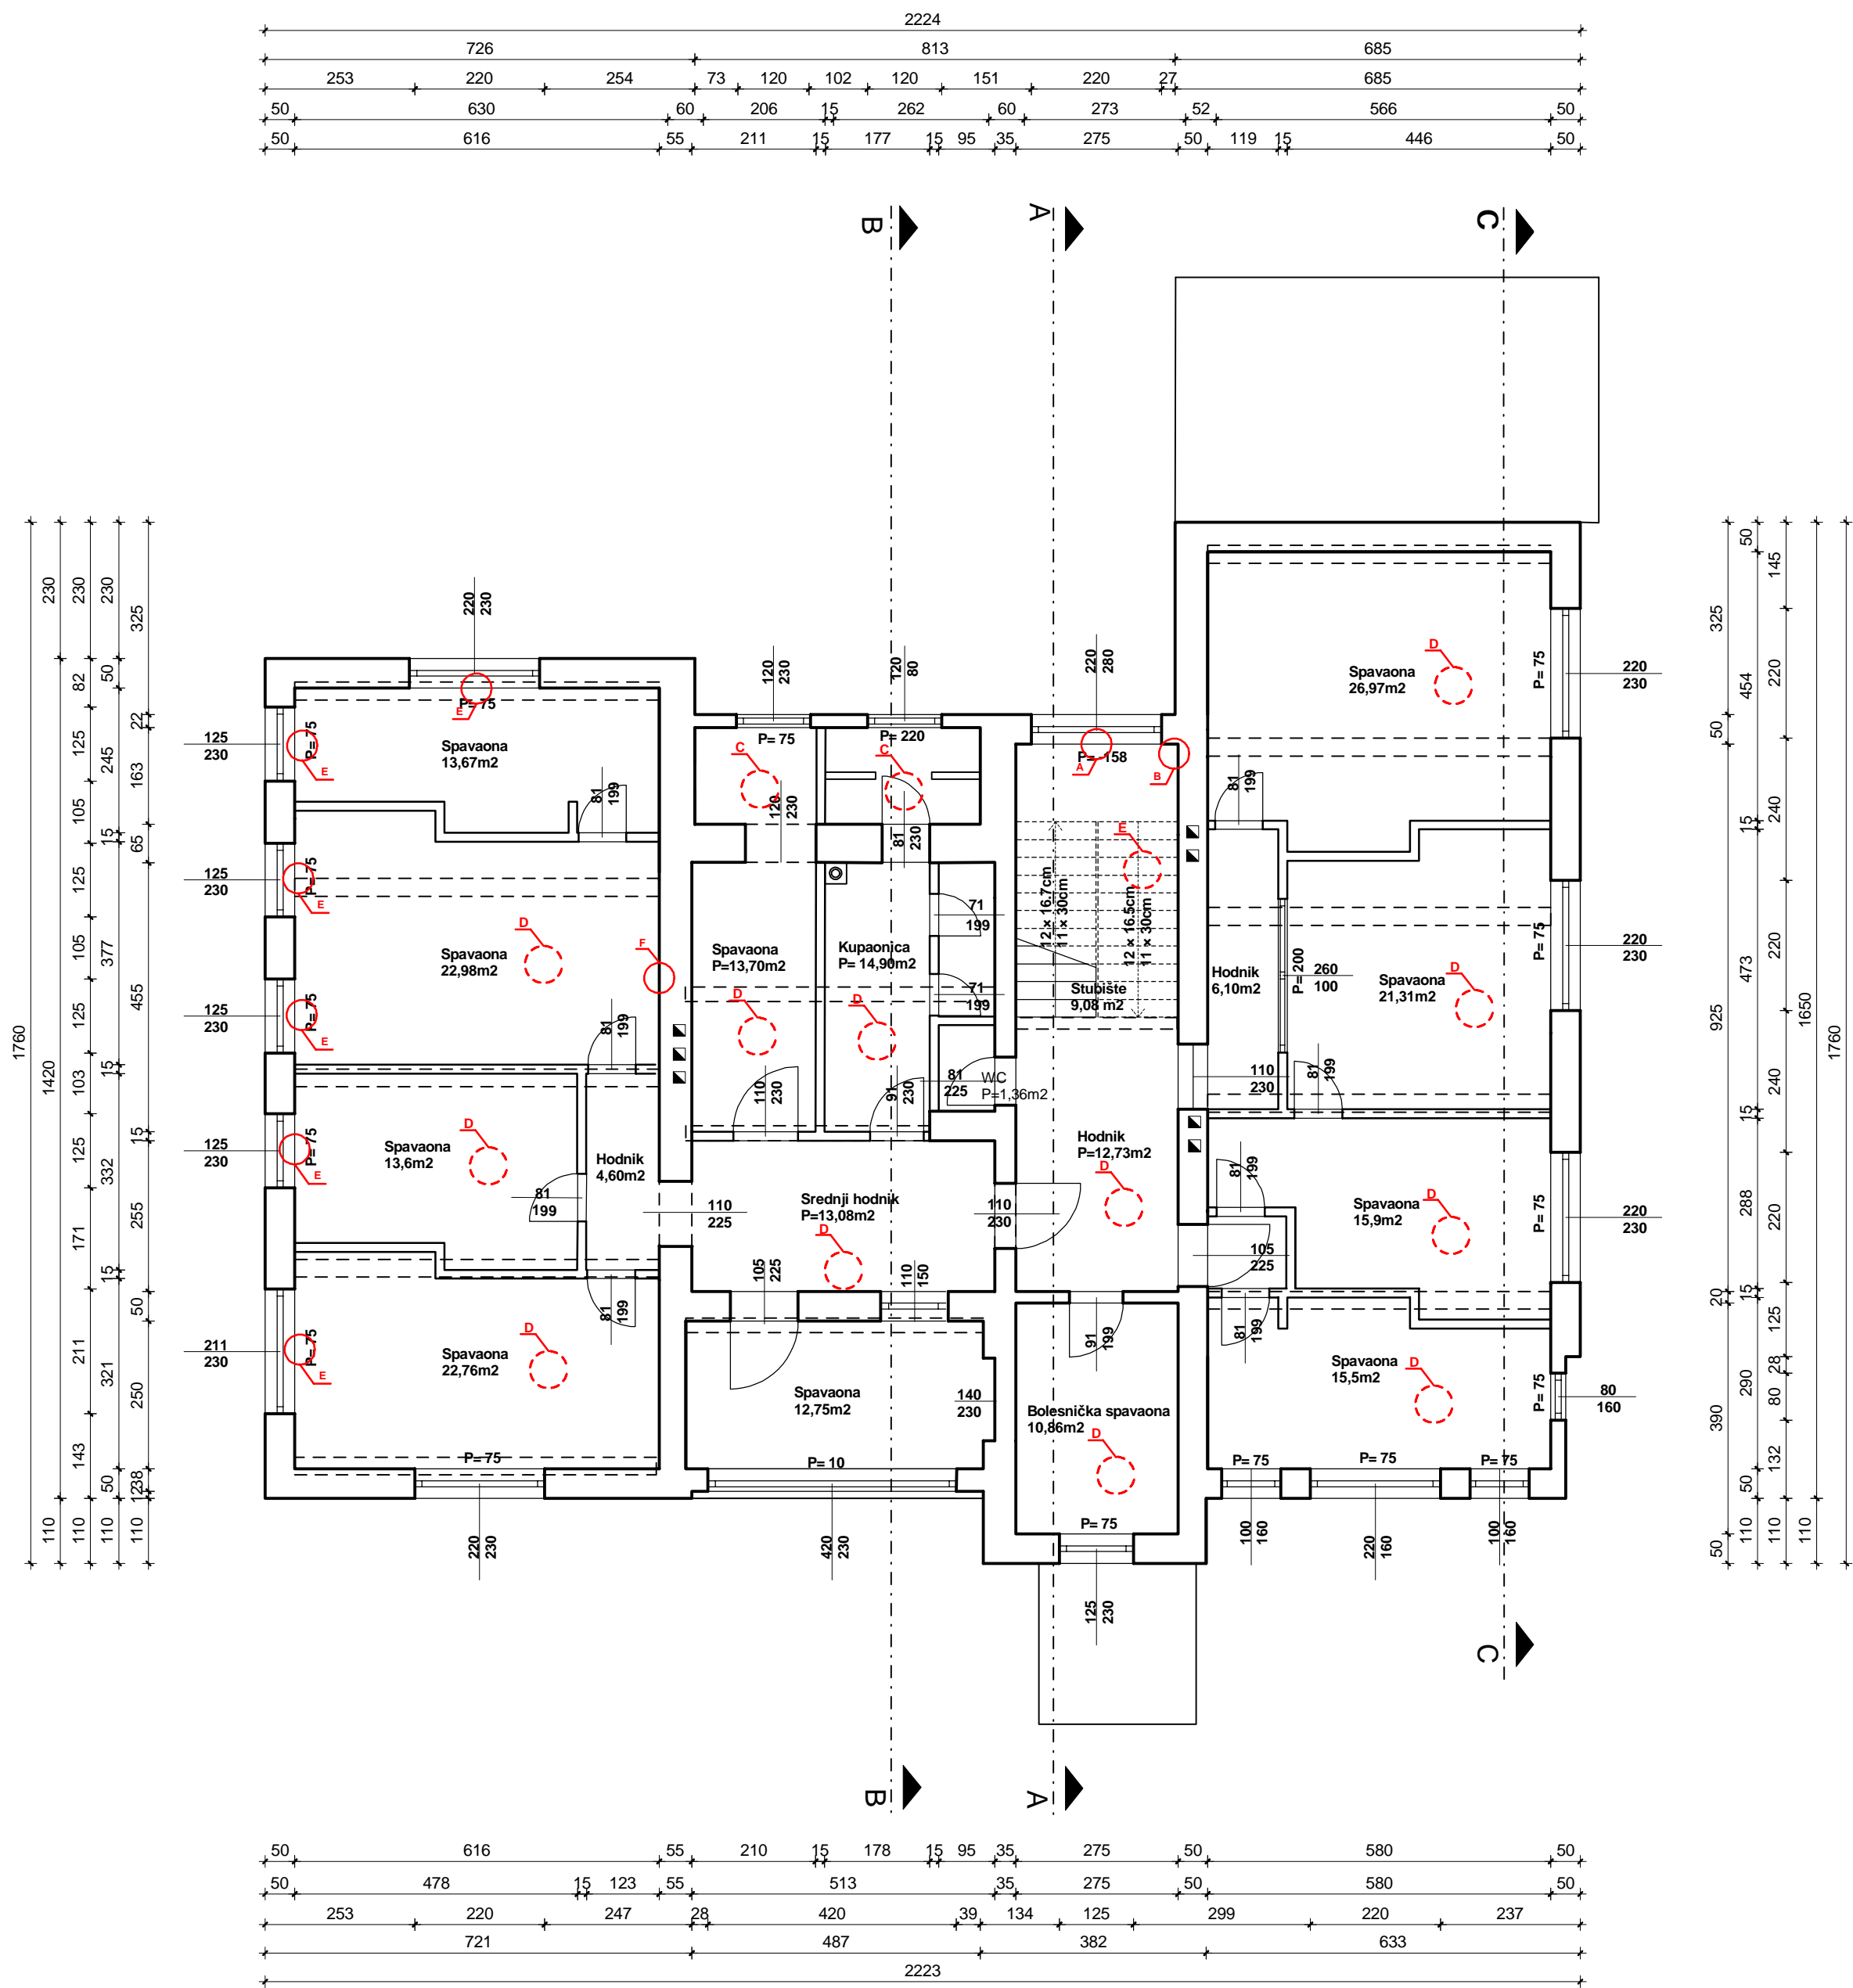
# Tlocrt 2. KATA postojeće stanje

U prostorima prizemlja i katova unutrašnja žbuka sa stropova i zidova je ispucala i odvojila se od podloge uslijed utjecaja vlage. Vidljiva je plijesan na zidovima i stropovima, a zidovi su hladni i vlažni.

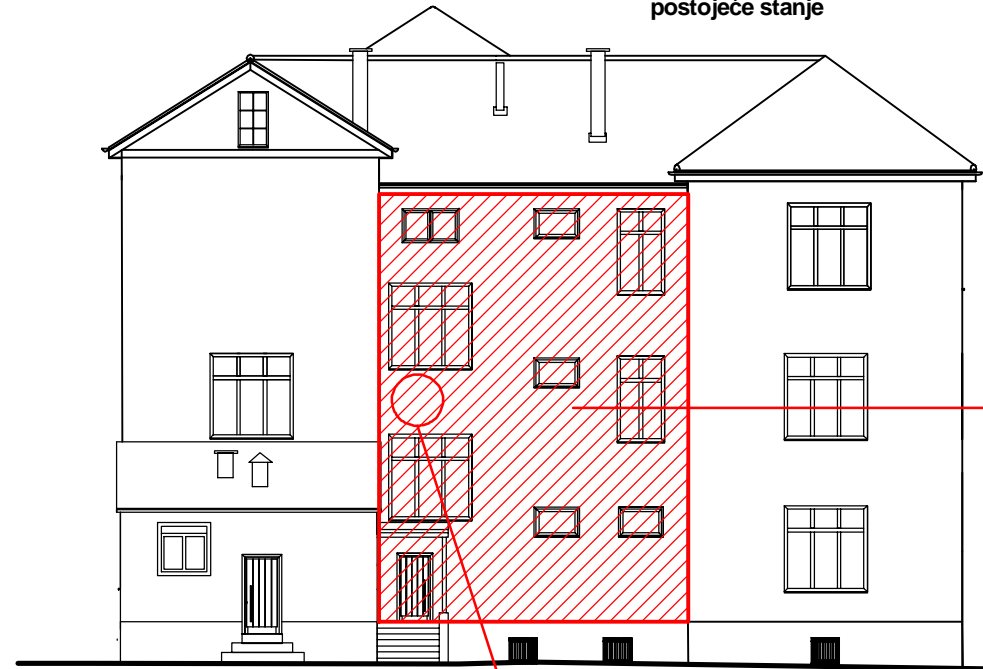
JUGO-ISTOČNO PROČELJE  
postojeće stanje

Razorno djelovanje vlage  
na vanjsku ovojnicu zgrade

Oštećenje fasade zbog  
prisutnosti vlage

Oštećenje žbuke zbog  
prisutnosti kapilarne vlage

Prisutnost kapilarne vlage  
u vanjskom zidu prizemlja
