Master's thesis / Diplomski rad

OCJENA POSTOJEĆEG STANJA NOSIVE
KONSTRUKCIJE CRKVE SV. ROKA U
DRAŠKOVCU

Željka Cmrečnjak, 0817/336D

Varaždin, rujan 2021.

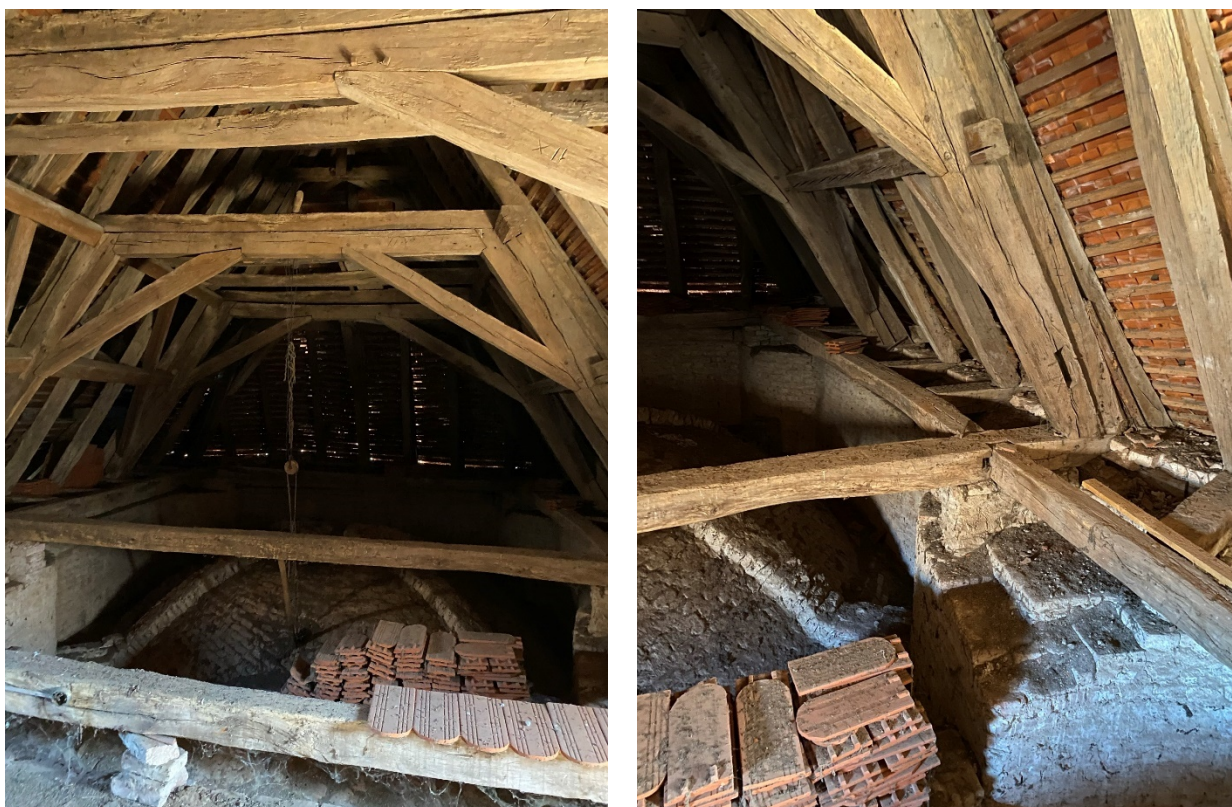
Slika 6.37.K2

Krovna konstrukcija crkve je u dobrom stanju, osim određenih spojeva koje bi svakako trebalo ojačati prilikom sanacije umetanjem čeličnih spojeva na vijak (tu se prvenstveno misli na mjesta spojeva rogova, greda i stupova).

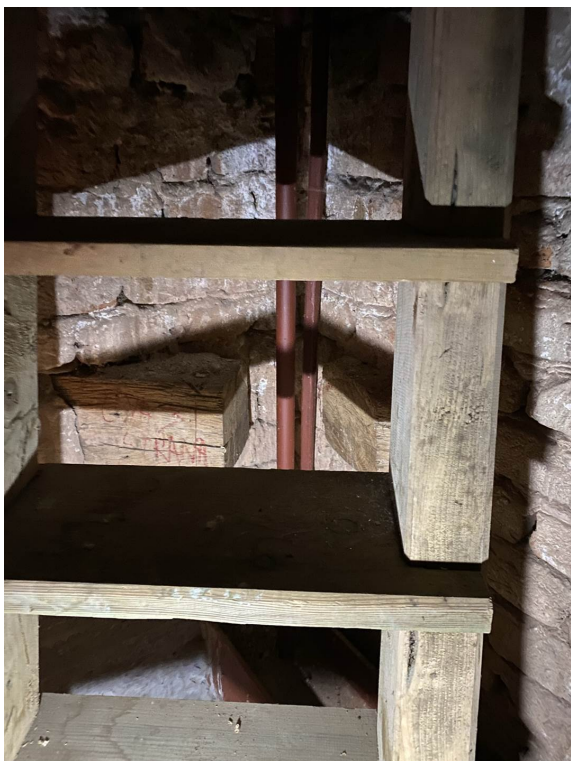
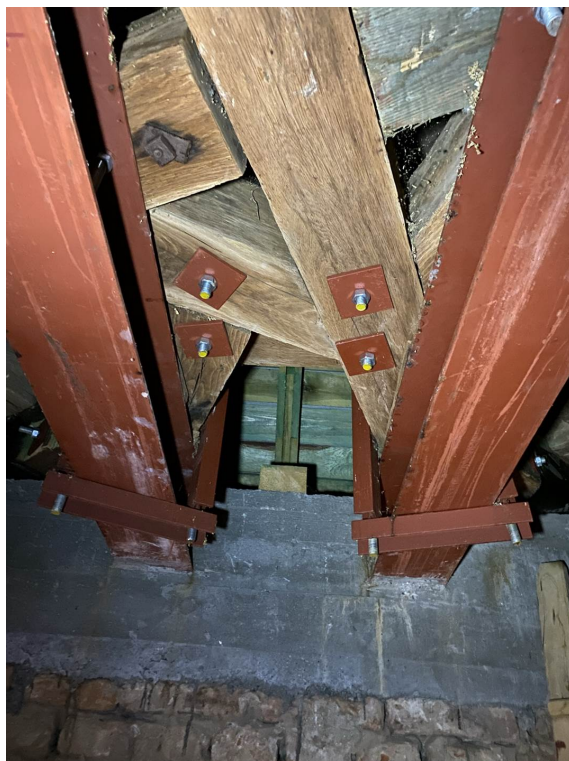
Slika 6.46. Novi nosivi sustav južne lukovice zvonika, čelični profili umetnuti u horizontalnu gredu
