Master's thesis / Diplomski rad

OCJENA POSTOJEĆEG STANJA NOSIVE
KONSTRUKCIJE CRKVE SV. ROKA U
DRAŠKOVCU

Željka Cmrečnjak, 0817/336D

Varaždin, rujan 2021.

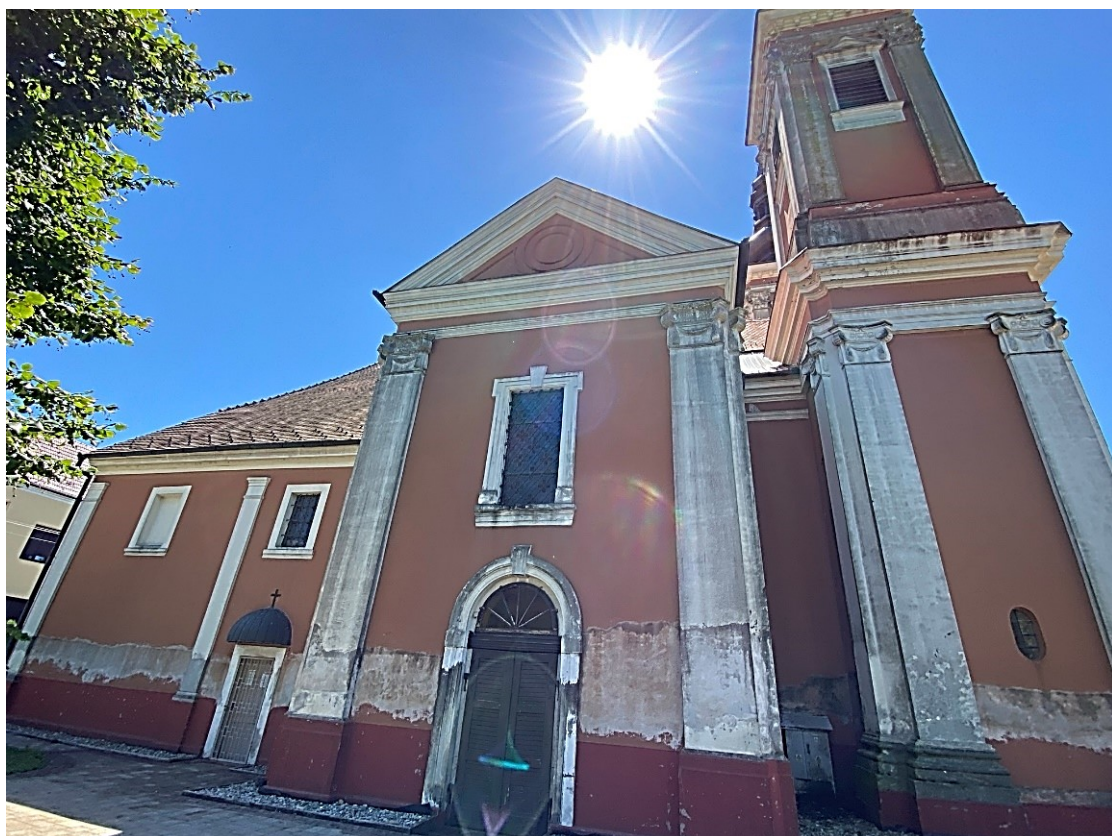
Slika 6.1. Sjeverno pročelje

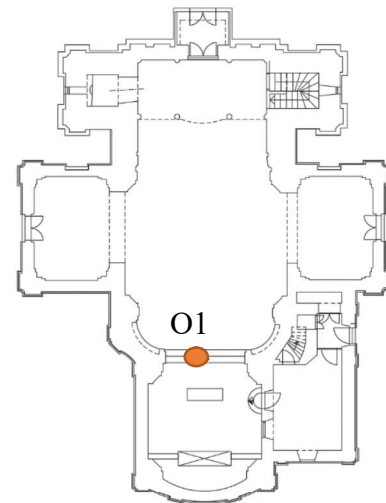
Slika 6.18.O10

Slika 6.17.Glavni svod crkve te pukotina na trijumfalnom luku svetišta O10

Gledajući masivni svod crkve, na njemu se ne primjećuju veće strukturalne pukotine. Na trijumfalnom luku crkvenog svetišta primjećuje se pukotina na njegovom tijemenu, no ta pukotina ne ugrožava strukturalni integritet cijelog luka. Na ovom bi mjestu svakako trebalo ugraditi dodatnu zategu dok bi se osnovna sanacija opet riješavala s vanjske strane dubinskim temeljenjem.
