DIPLOMSKI RAD br. 31/GRD/21

**OCJENA POSTOJEĆEG STANJA NOSIVE  
KONSTRUKCIJE CRKVE SV. ROKA U  
DRAŠKOVCU**

Željka Cmrečnjak, 0817/336D

Assessment of the structural condition of the Sv. Rok church in Draškovec

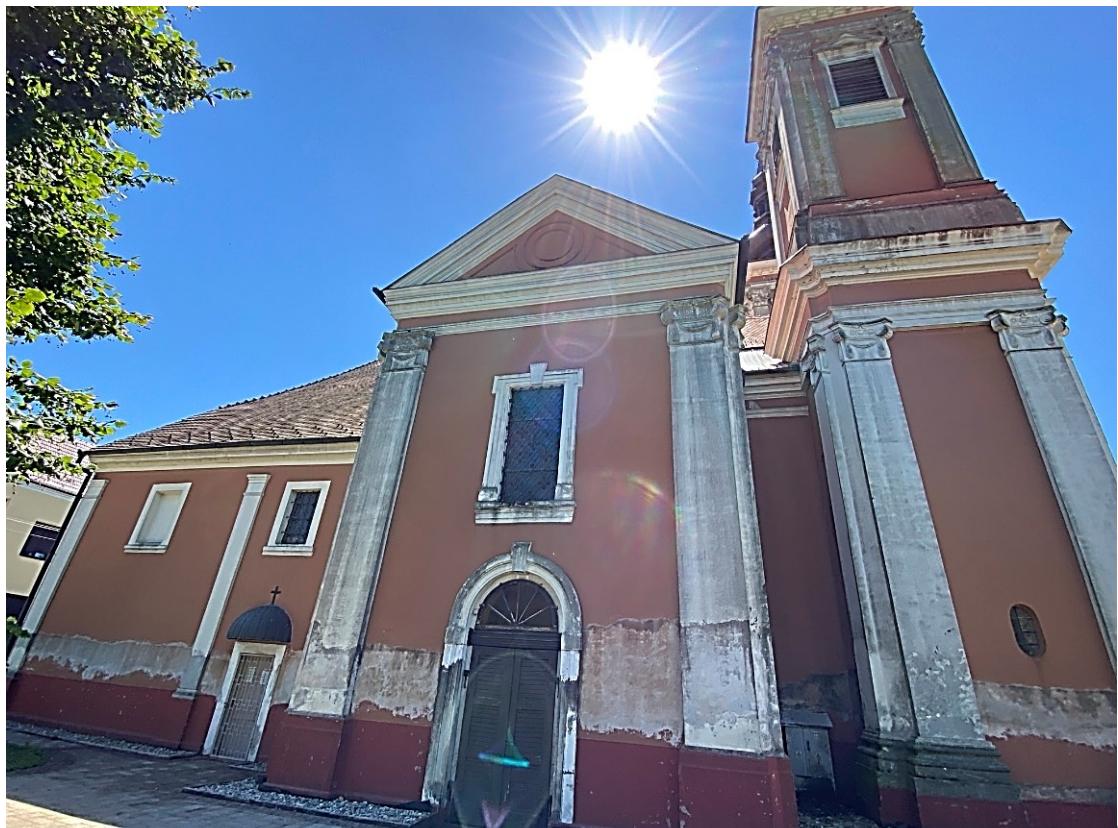
Slika 6.1.Sjeverno pročelje

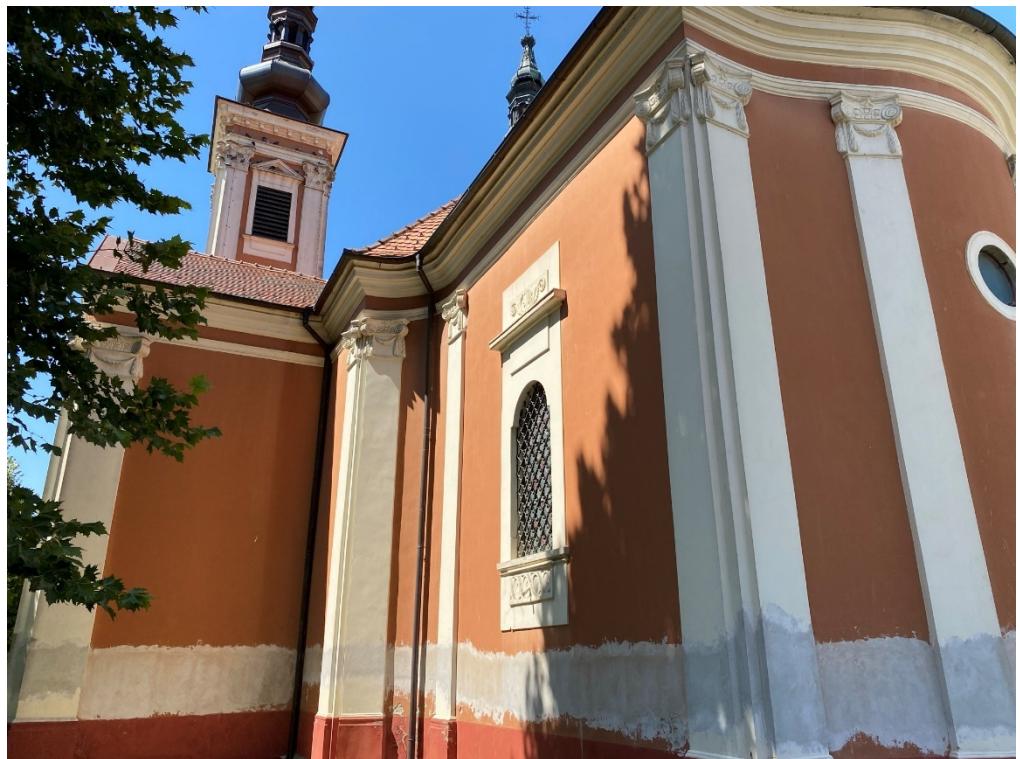
Slika 6.2.Južno pročelje

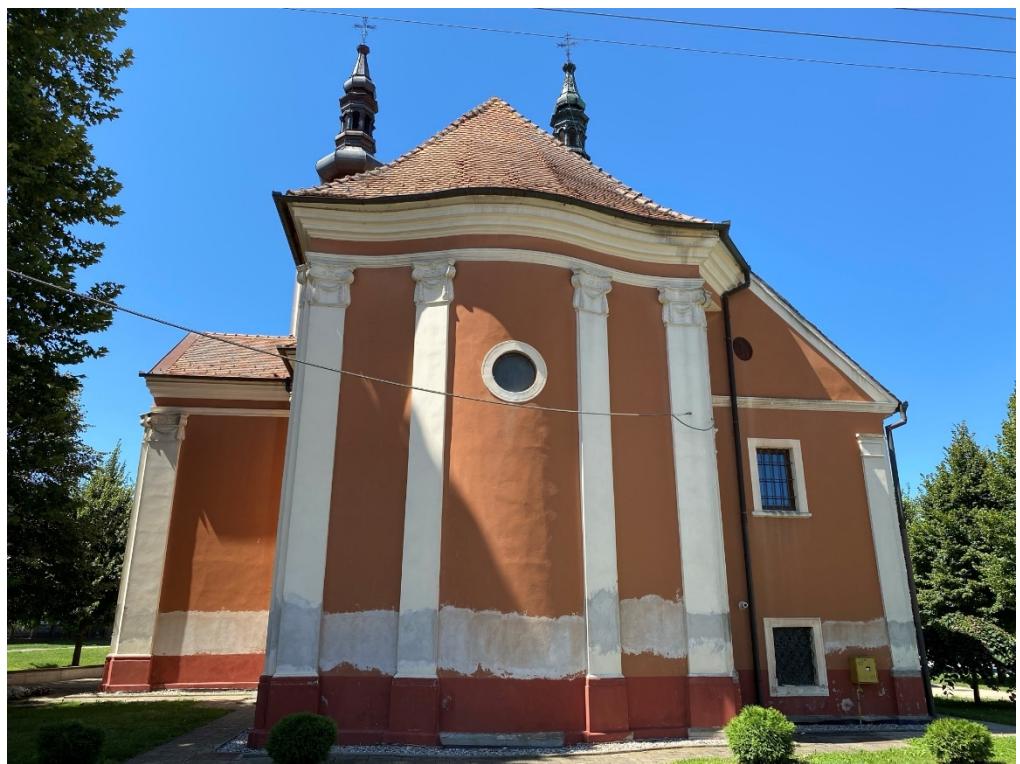
Slika 6.3.Istočno pročelje

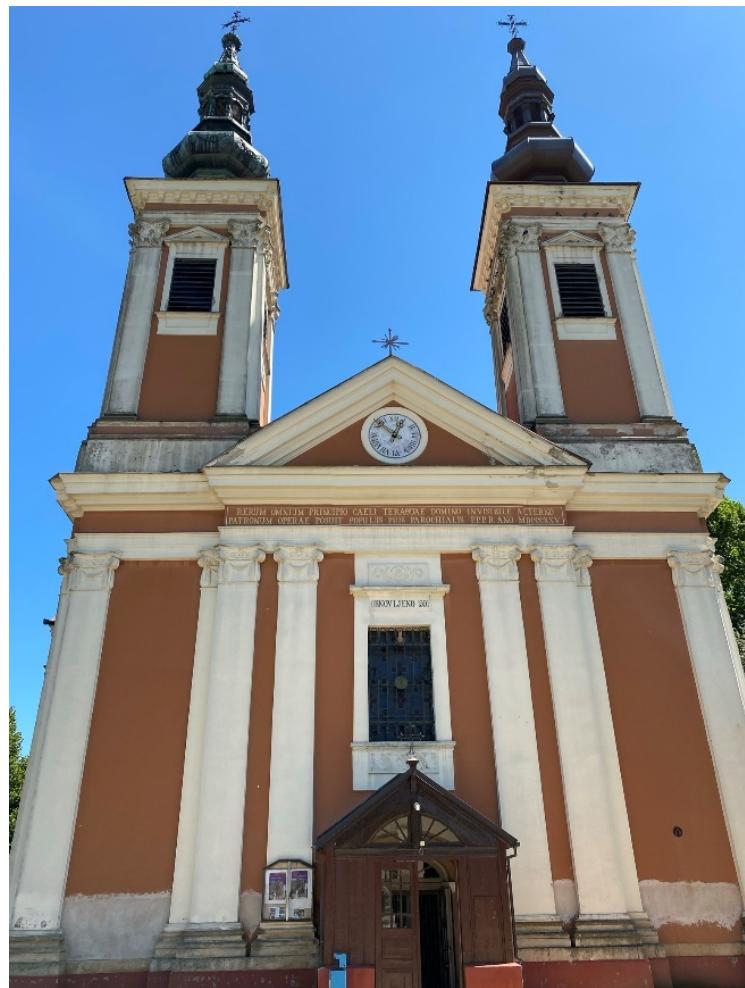
Slika 6.4.Zapadno pročelje

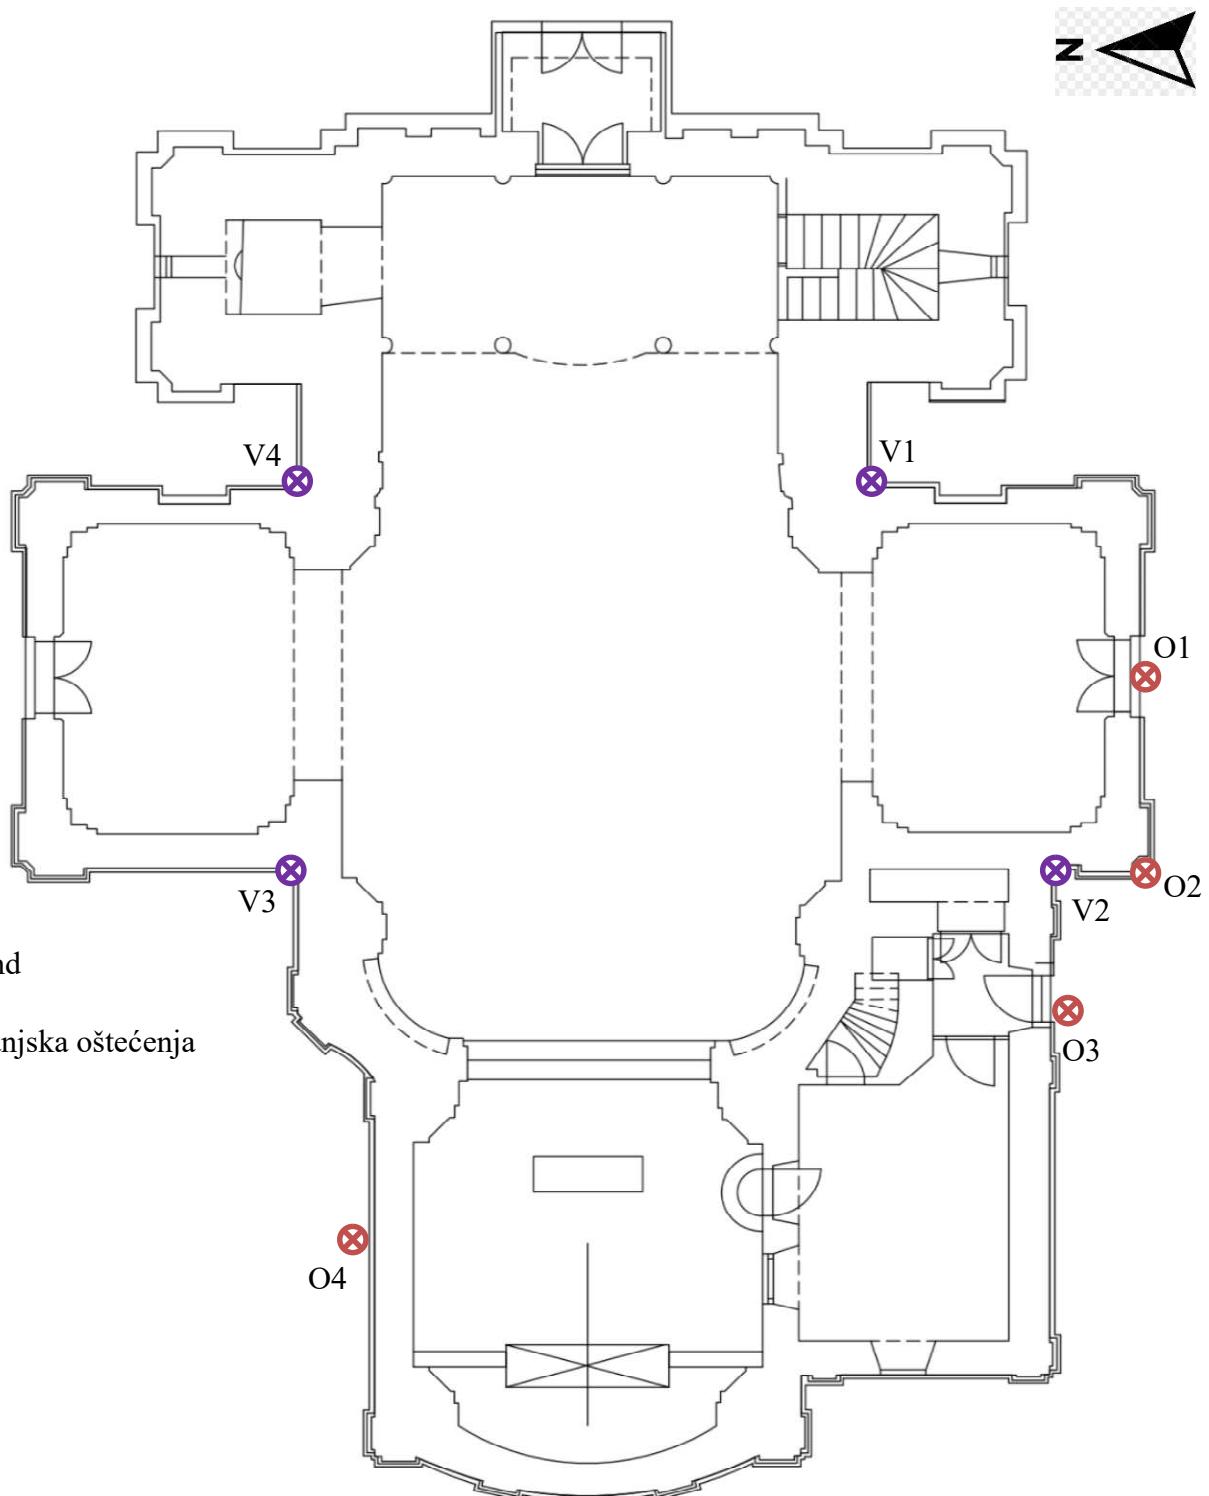
Slika 6.5.Tlocrt prizemlja župe sv. Roka u Draškovcu. s naznakama vanjskih oštećenja

Na vanjskom dijelu crkve najviše se primjete oštećenja na dvijema bočnim kapelama (sjeverna i južna) koje su dograđene 1912. god. Sama ta dogradnja već djelomično i objašnjava ovakav tip oštećenja. Petrinjski potres je izazvao dodatna slijeganja u tlu bočnih kapela te ih vidljivo odvojio od glavnog broda crkve (što se najbolje vidi u unutrašnjosti crkve, na samom spoju kapela i glavnog broda).

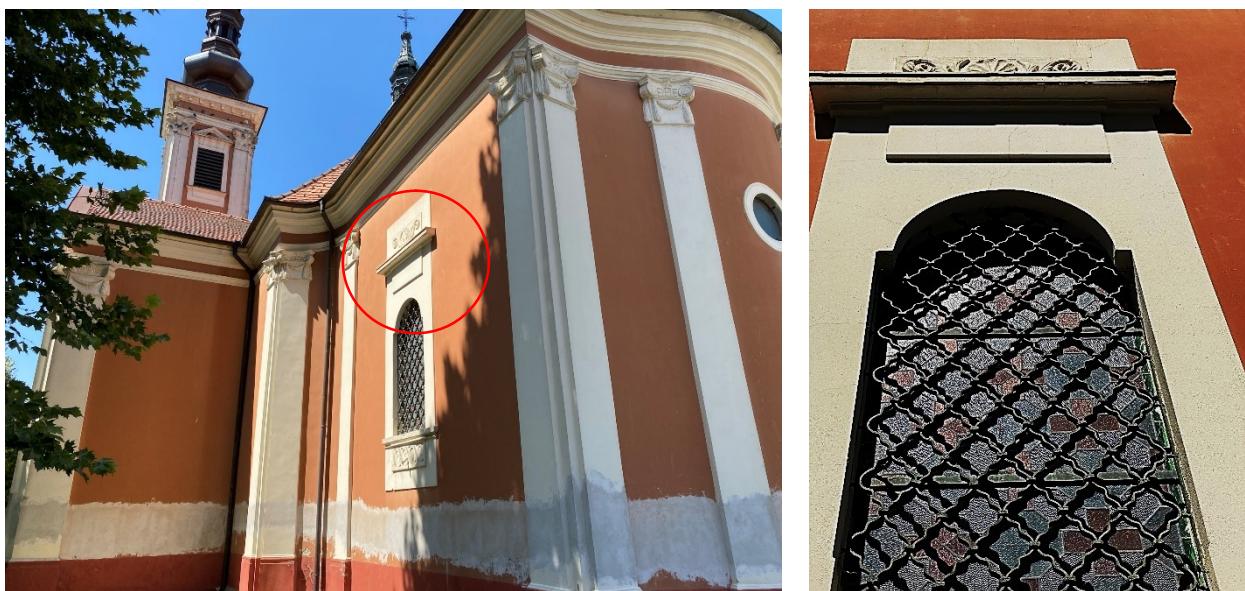
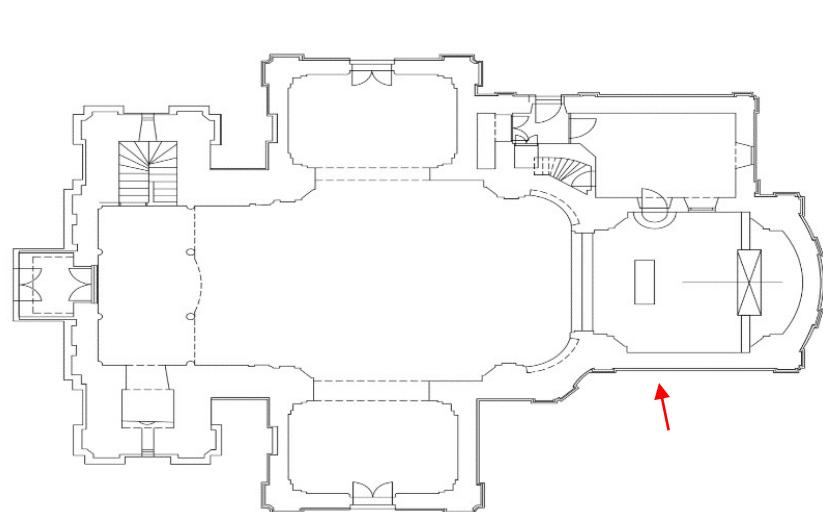
Slika 6.11.O4

Horizontale pukotine na vanjskom oplošju crkve samo su dodatna potvrda slijeganja bočnih kapela, odnosno vertikalnog pomaka temelja uzrokovanih potresom. Predloženom sanacijom temelja i temeljnog tla ove će se pukotine sanirati u drugoj fazi dok će se njihov osnovni uzrok ukloniti samom prioritetnom hitnom sanacijom.

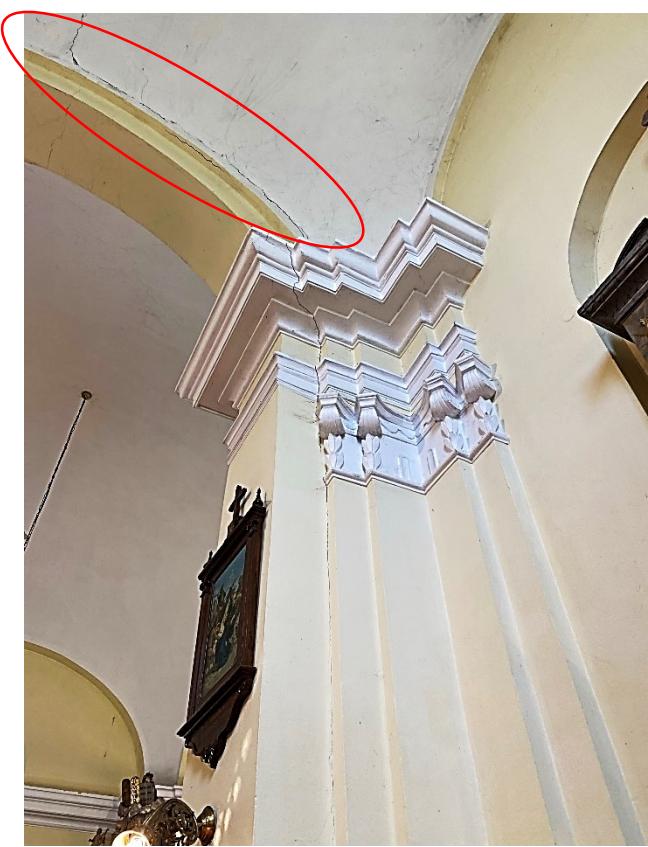
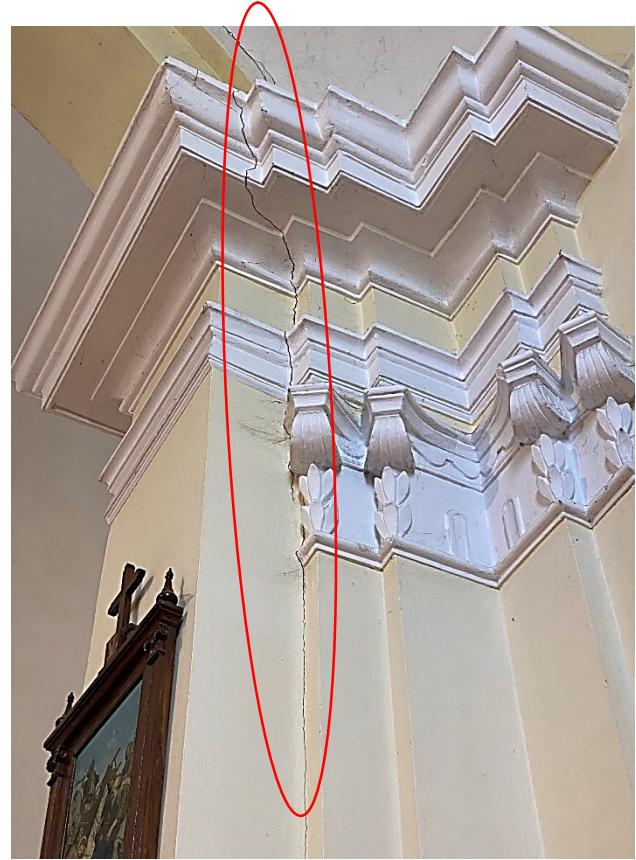
Slika 6.14.O7

Ulazeći prema južnoj nadograđenoj kapeli, možemo vidjeti manifestaciju pukotinskog oštećenja koje je već prikazano i opisano s vanjske strane kapele. Ovdje postoje tri glavna oštećenja (O6-O8) koja prikazuju odvajanje južne kapele od glavnog broda crkve. O7 i O8 su vertikalne pukotine uz sam spoj kapele i glavnog broda dok se pukotina O6 nalazi na samom tjemenu luka, njegovom podgledu. Pukotine O7 i O8 direktno se nastavljaju na luk koji dijeli glavni brod od dograđene kapele te se time odvajanje kapele još dodatno potvrđuje.

Nakon sanacije temelja (koje će se morati izvesti cijevnim pilotima) sanirat će se unutrašnjost crkve, počevši također od ovih mesta gdje su se sjeverna i južna kapela odvojile od glavnog broda crkve. Ta hitna sanacija morat će se provesti kombinacijom novih zatega te injektiranjem pukotina na mjestima odvajanja. No, glavninu oštećenja riješiti će hitna sanacija temelja i temeljnog tla uz obod dograđenih kapela.

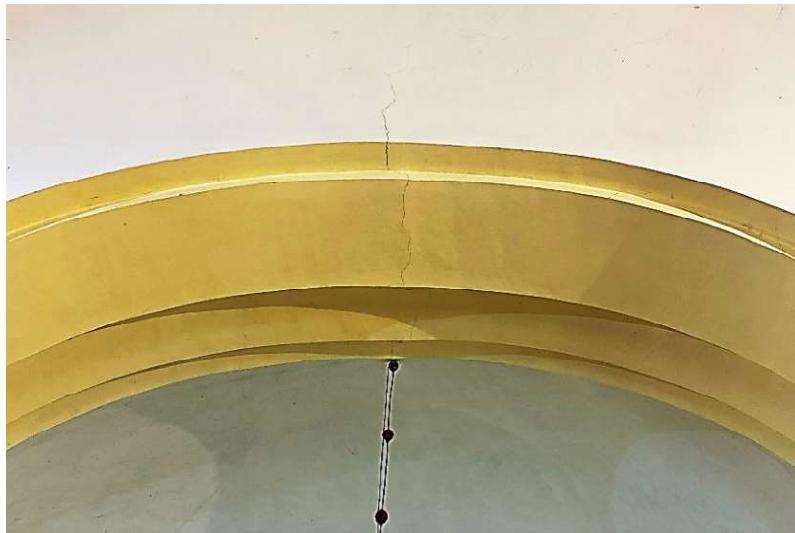
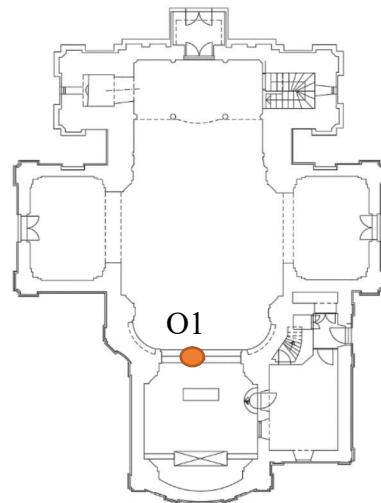
Slika 6.18.O10

Slika 6.17.Glavni svod crkve te pukotina na trijumfalnom luku svetišta O10

Gledajući masivni svod crkve, na njemu se ne primjećuju veće strukturalne pukotine. Na trijumfalnom luku crkvenog svetišta primjećuje se pukotina na njegovom tijemenu, no ta pukotina ne ugrožava strukturalni integritet cijelog luka. Na ovom bi mjestu svakako trebalo ugraditi dodatnu zategu dok bi se osnovna sanacija opet riješavala s vanjske strane dubinskim temeljenjem.

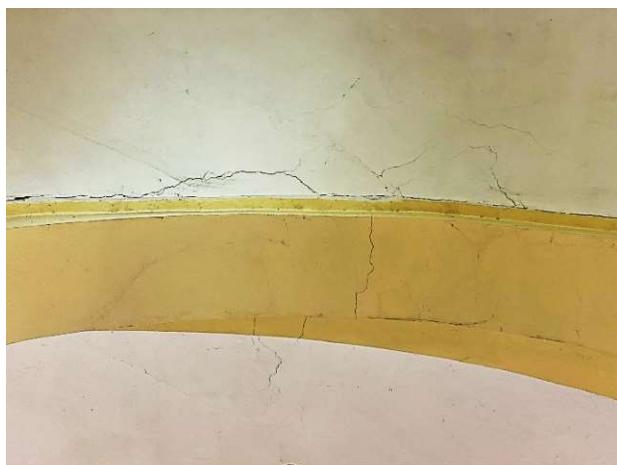
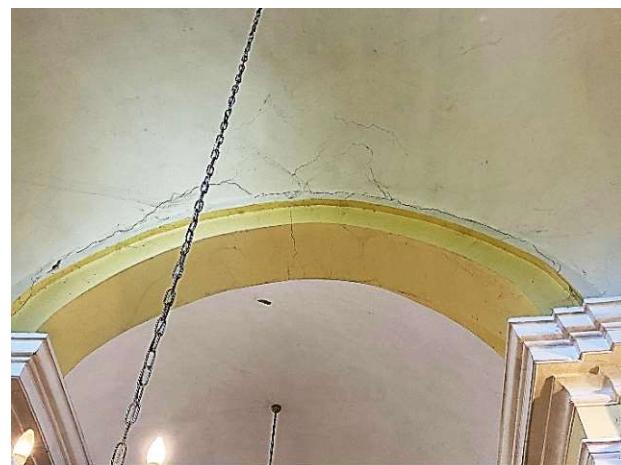
Slika 6.22. O16

Oštećenja bočne sjeverne kapele O13, 16, 17, i 18 identične su onima južne bočne kapele. Ta konstruktivna oštećenja također direktno ukazuju na odvajanje bočne kapele po njenom cijelom obodu a što se detaljno može razaznati na temelju pukotinskog sustava koji se širi uz cijeli luk spoja kapele i glavnog broda crkve. Kako je pomak okomit na pukotinu, ovdje je jasno da je došlo do odvajanja bočne kapele u smjeru sjevera a čemu se uzrok mora tražiti u temelju, odnosno temeljnog tlu.

Prioritetna sanacija ove vrste oštećenja isto tako se treba nalaziti na mjestu uzroka, odnosno također temelju i temeljnog tlu dok su za to najadekvatnije metode pilotiranja temelja (u ovom slučaju cijevnim pilotima naknadno injektiranim cementnom suspenzijom).

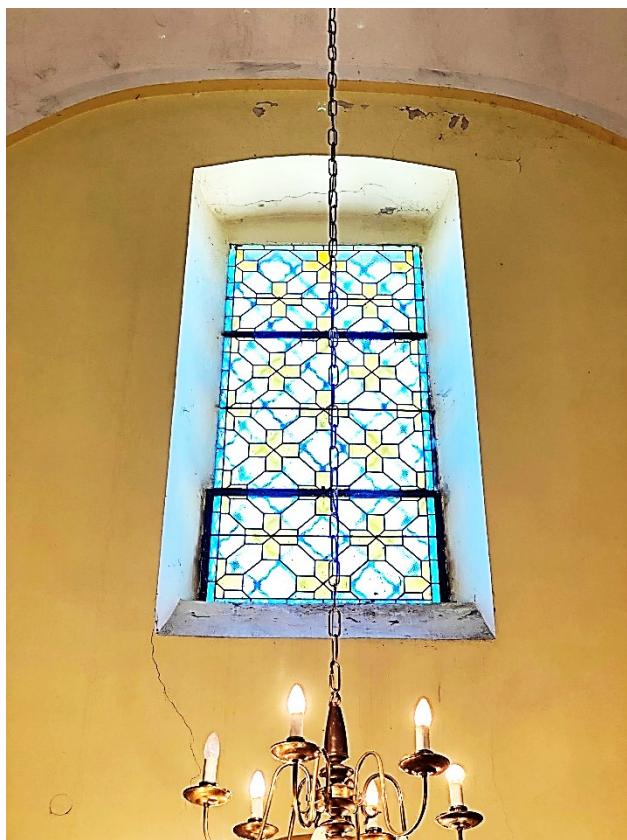
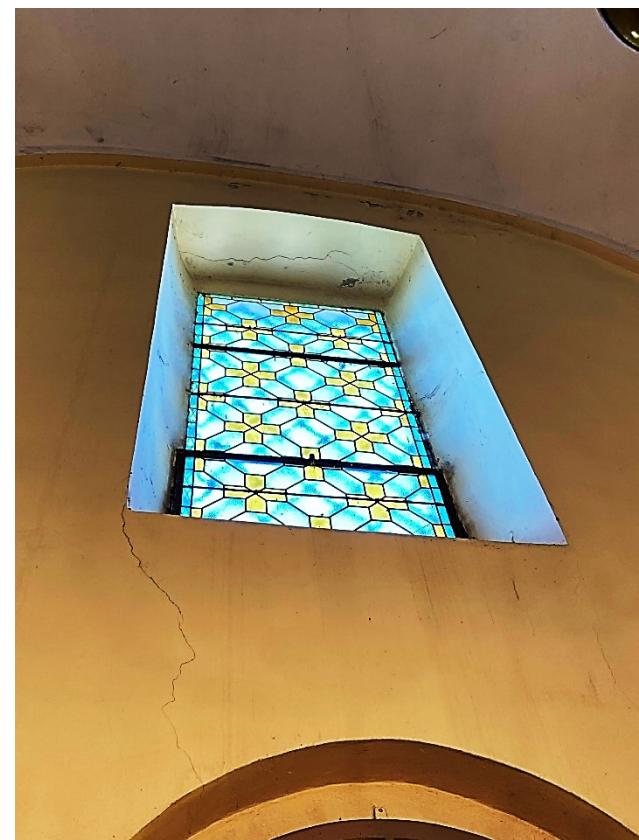
Slika 6.25.O15

Pukotina O15 i O14 nastale su na mjestima oslabljenja u vanjskim nosivim zidovima, odnosno na mjestima otvora u zidovima. Pukotine se na ovim mjestima pojavljuju uvijek u kutovima prozora i tjemenima nadvoja, odnosno lukova prozora. Sanacija ovakvih pukotina odrađuje se nakon primarne sanacije (temelji i temeljno tlo).

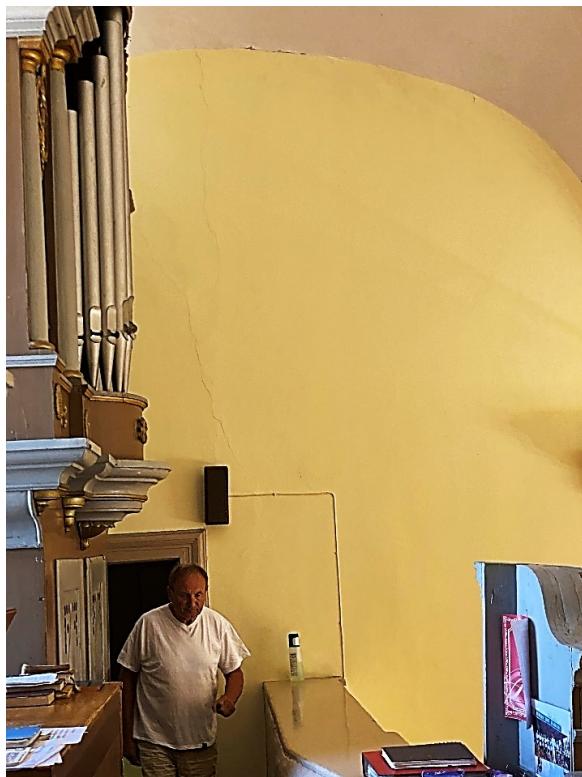
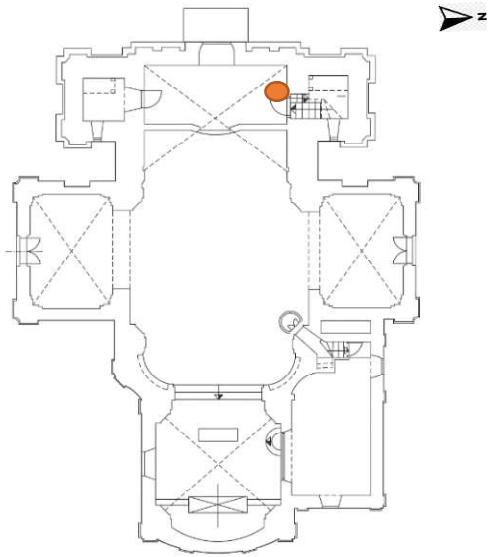
Slika 6.29. O21

Identične pukotine O19 i O20 nalaze se na spoju zida kora sa vanjskim nosivim zidovima glavnog broda crkve. Ovdje je bitno za primjetiti kako se pomak odvija prema nosivim zidovima, odnosno prema nosivim zidovima crkvenih zonika. U ovom slučaju to i ima smisla, pošto su zvonici najveća masa na ovom dijelu crkve te su prilikom potresa oscilirali u smjeru sjever-jug. Time se i ove pukotine na spojevima zida kora te samim vanjskim nosivim zidovima crkve mogu i objasniti (pukotina O21 i O22).

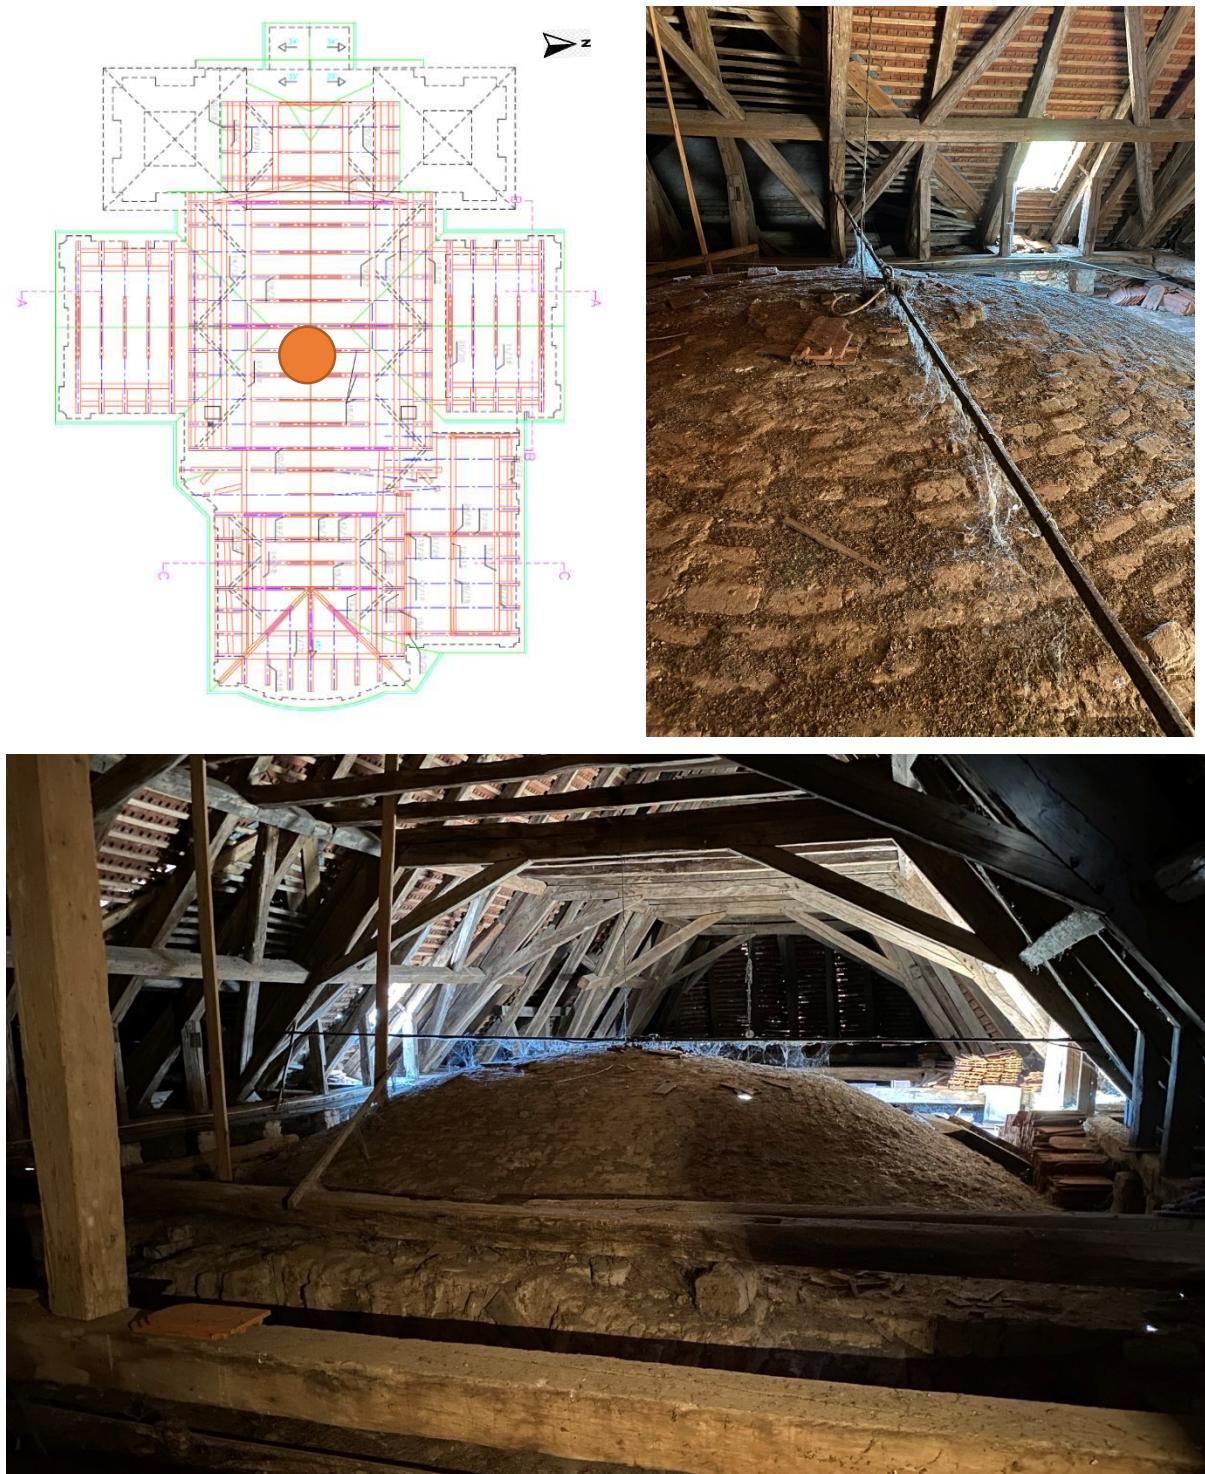
Slika 6.35.K1

U potkovlju crkve su instalirane su poprečen zatege koje osim nad svodovima crkve spajaju i dva glavna zvonika crkve (zatege 2 i 3). Time je poprečna stabilnost crkve uvelike dostignuta te su te zatege pridonijele stabilnosti crkve prilikom potresa. Sanacijom bi trebalo zatege dodatno pregledati i zategnuti a neke i (ako je to moguće) i zamjeniti. Naime, zatege u potkovlju su starijeg datuma, odnosno njihovo zatezanje postže se dodavanjem klinova u otvor zatege.

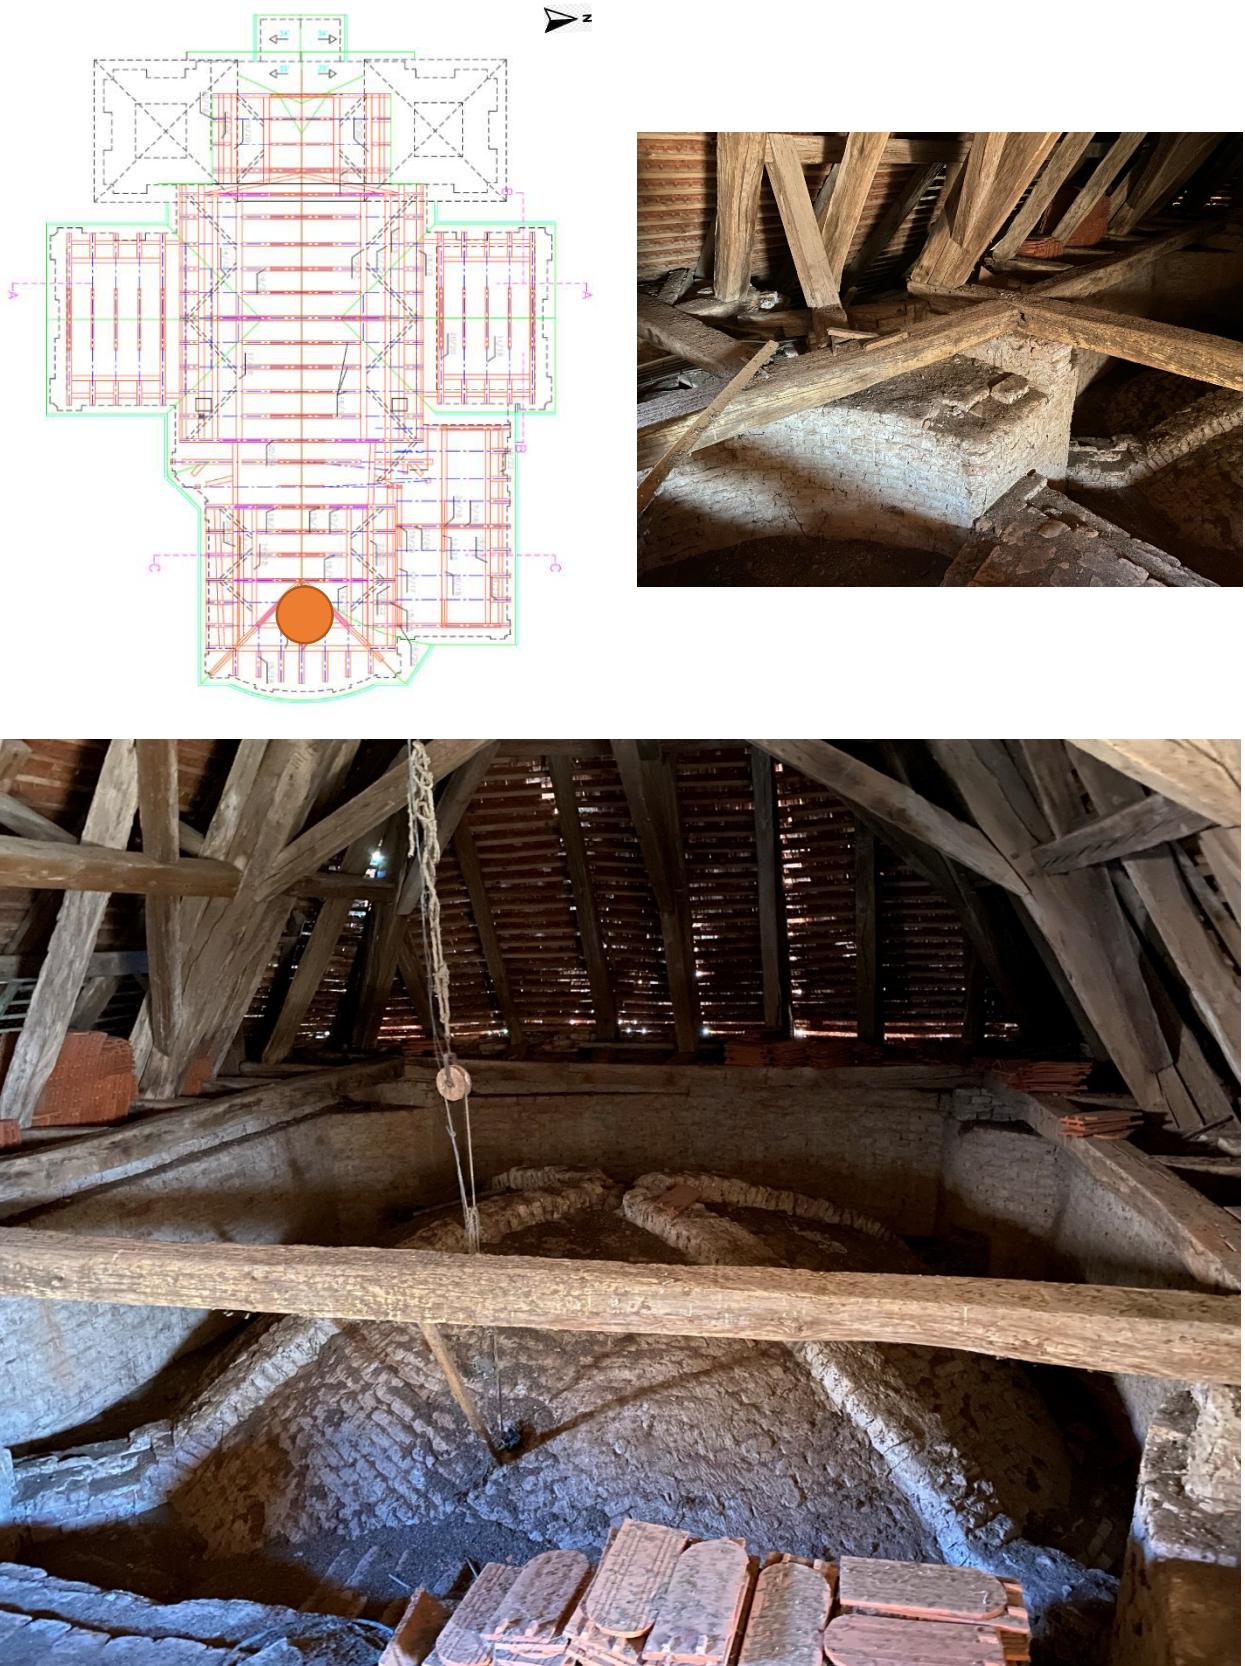
Slika 6.36. K2

Krovna konstrukcija crkve je u dobrom stanju, osim određenih spojeva koje bi svakako trebalo ojačati prilikom sanacije umetanjem čeličnih spojeva na vijak (tu se prvenstveno misli na mesta spojeva rogova, greda i stupova).

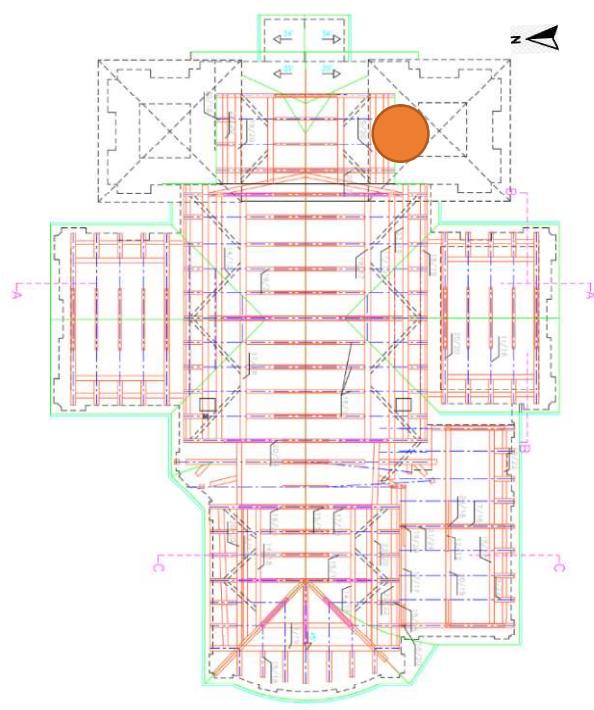
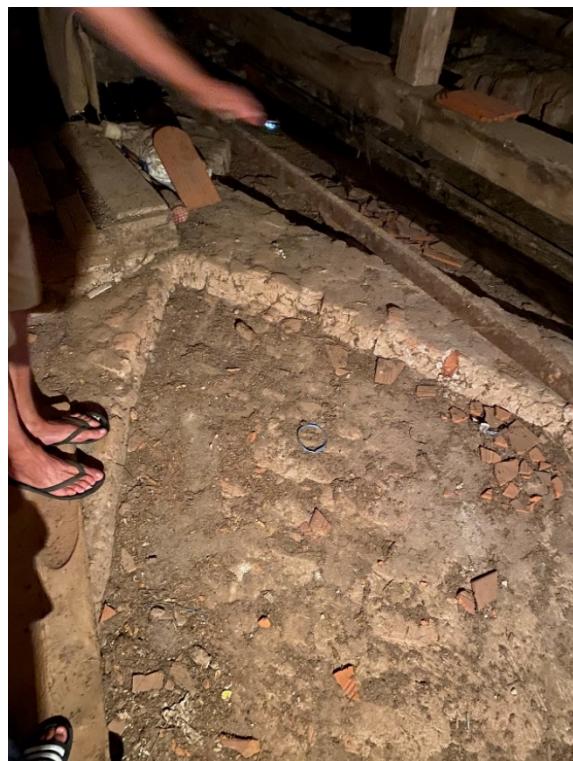
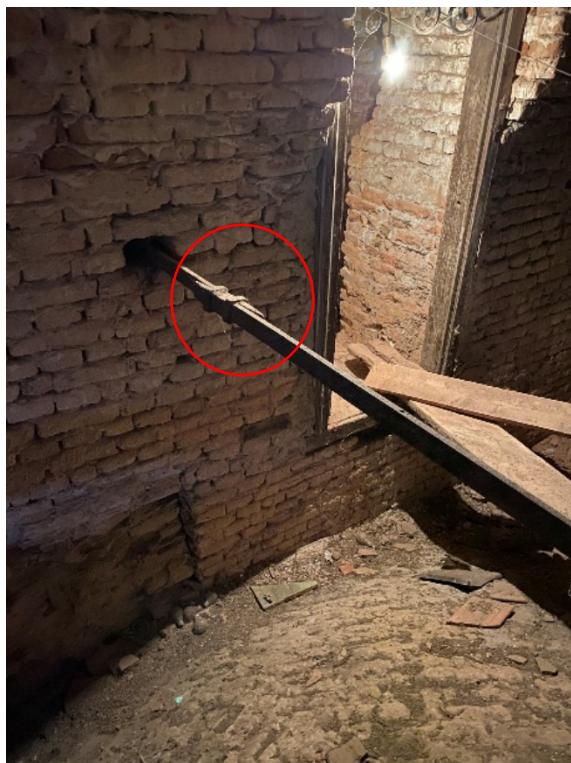
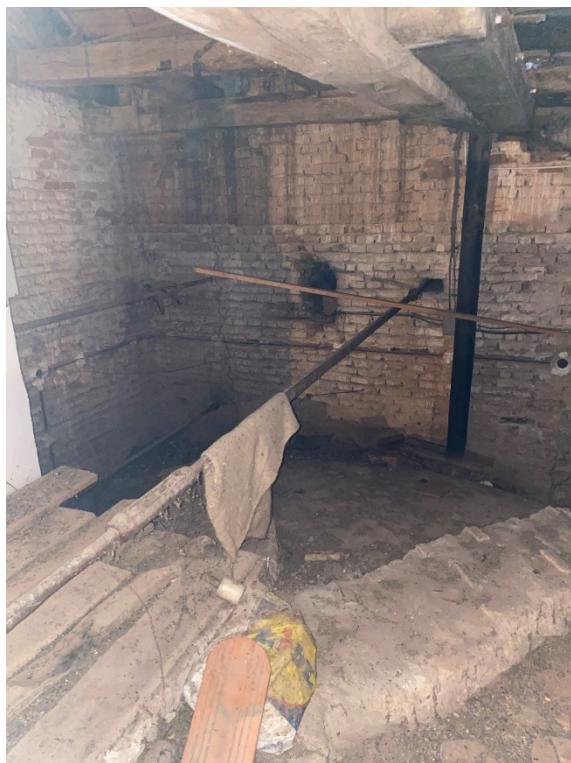
Slika 6.41.K3, prikaz spoja zatege zvonika (na klin)

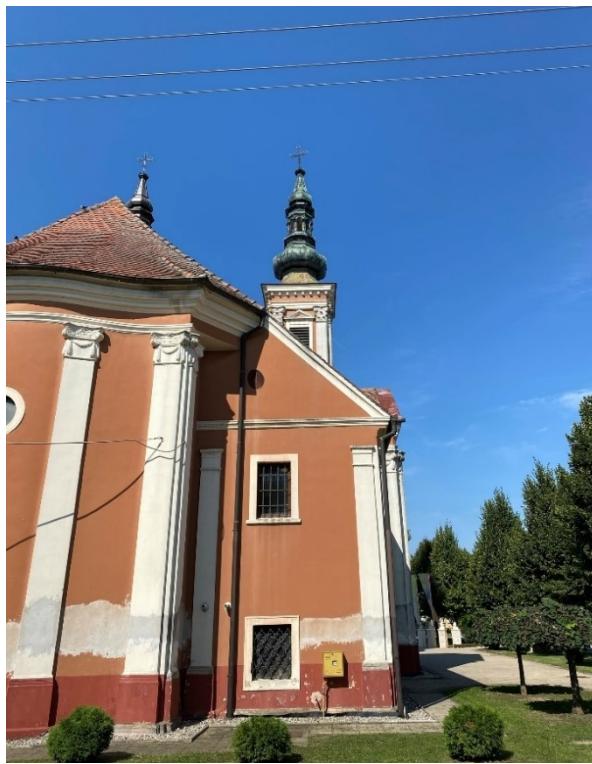
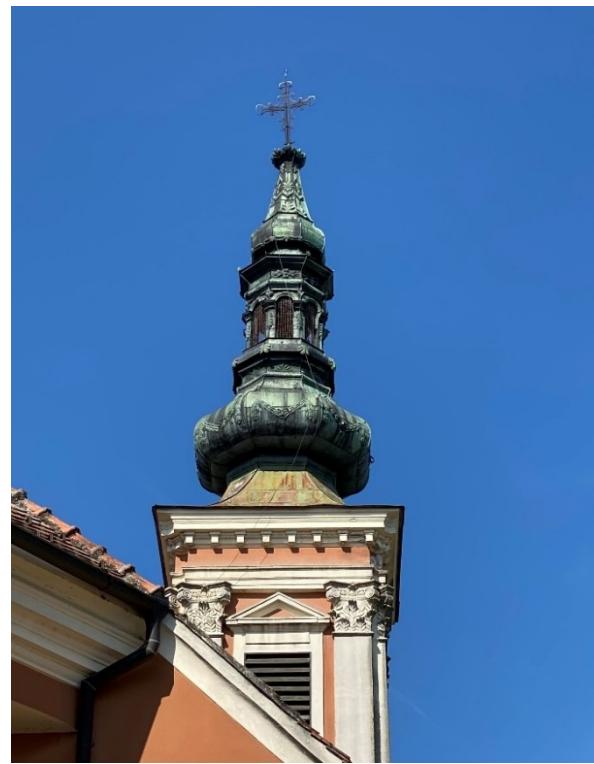
Slika 6.43.K2

Kapa (lanterna) sjevernog zvonika vidljivo se nagnula tijekom potresa a time i oštetila te bi hitne mјere sanacije također trebale obuhvatiti i taj dio crkve. Njezina sanacija trebala bi se odvijati umetanjem novog nosivog sustava u kapu zvonika, identično kako je to odrаđeno na južnom zvoniku.

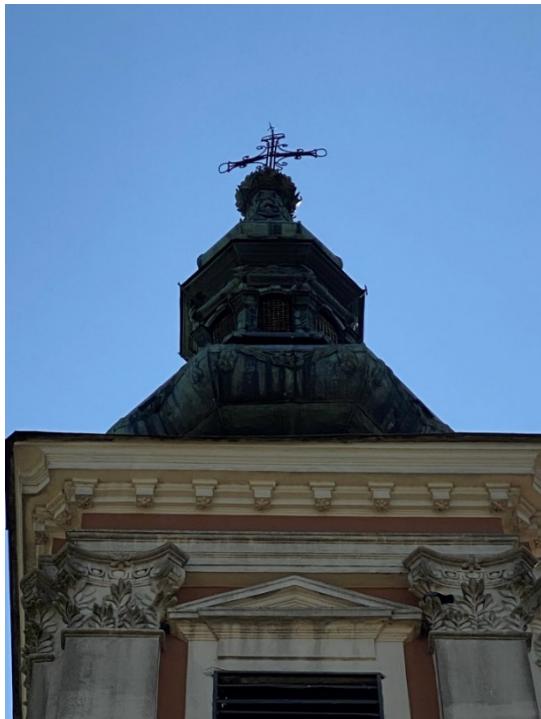
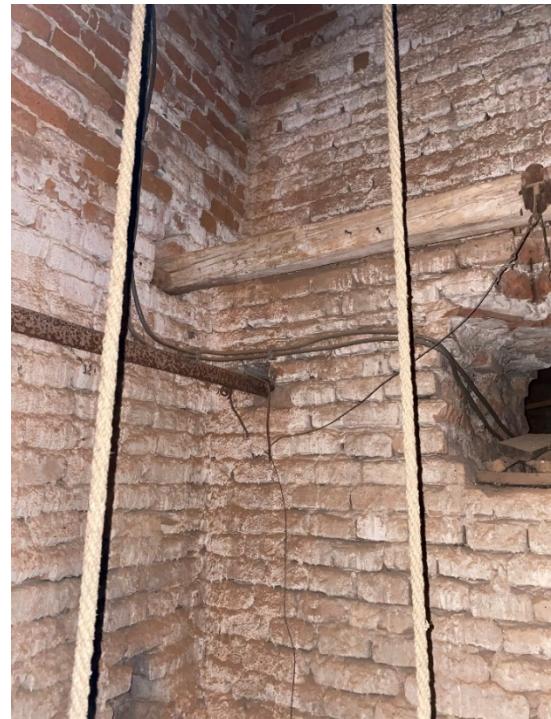
Slika 6.44. Vanjski pogled na zvonik te unutrašnjost zvonika sa starim zategama

Oštećenja uz sjeverni zvonik dodatno upućuju na pomake koji su se dogodili tijekom potresa a i samim nagib lukovice zvonika (koji je vidljiv prostim okom) implicira na oštećenja koja su nastala kombinacijom potresa, ranijih slijeganja tornja te samom dotrajalošću i opterećenjem lukovice zvonika i njenog nosivog sustava.

Cijelokupnu kapu sjevernog zvonika trebalo bi sanirati identično kao što se to izvelo na južnoj kapi zvonika, odnosno dati joj novi nosivi sustav umetanjem nove dodatne grede (opšavni nosivi vijenac) te sidrenjem vertikalnim šipkama u novu nosivu konstrukciju. Dotrajale daske i grede svakako bi trebalo zamjeniti novima te cijeli sustav upeti u glavnu nosivu konstrukciju.

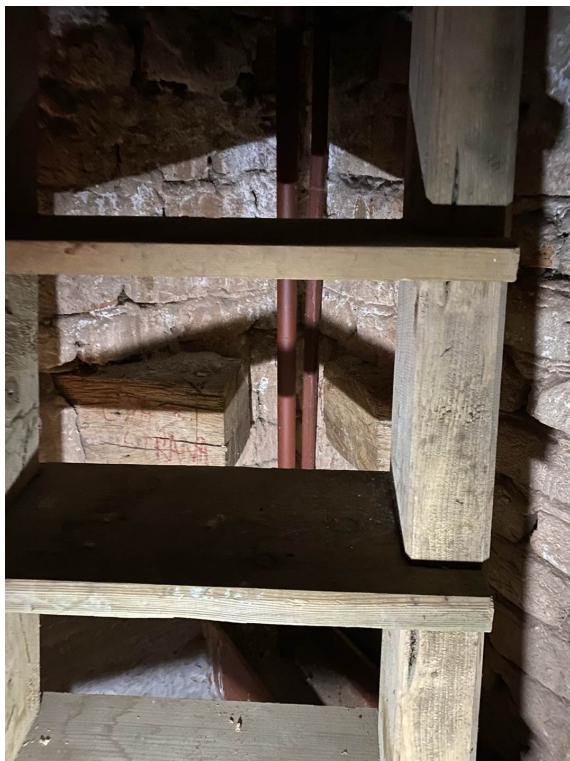
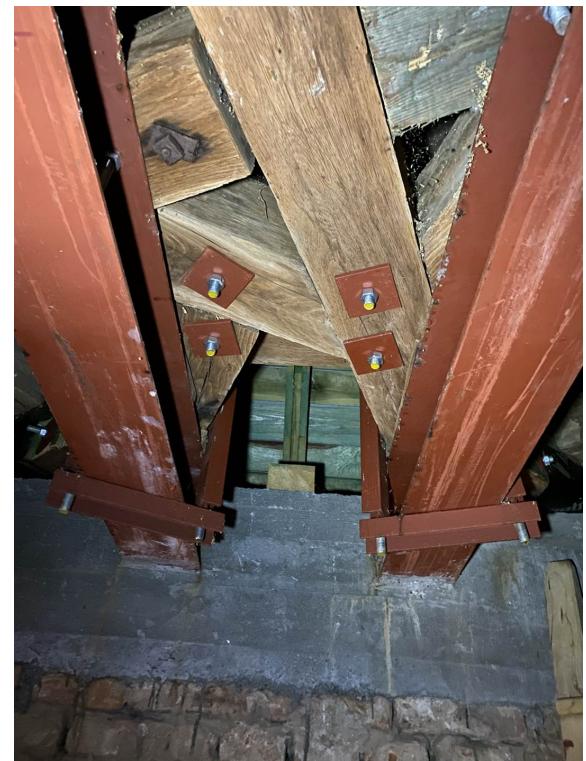
Slika 6.46.Novi nosivi sustav južne lukovice zvonika, čelični profili umetnuti u horizontalnu gredu

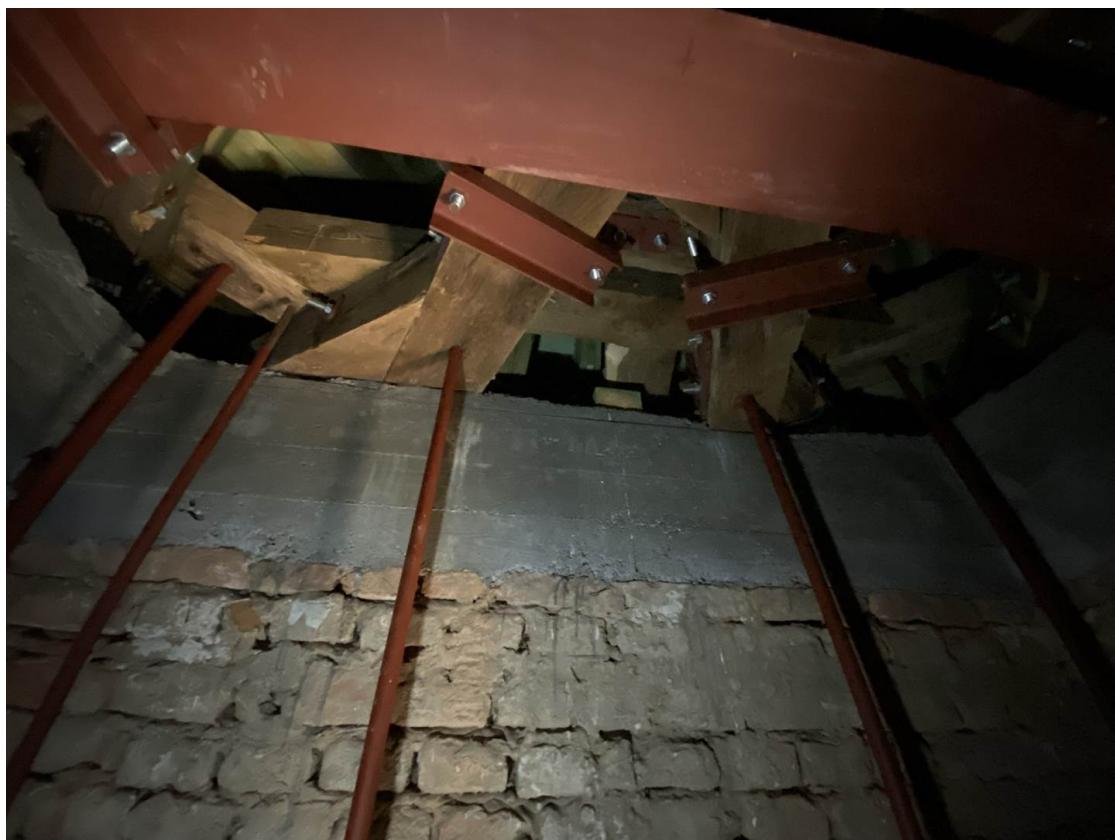
Slika 6.47.Vertikalna sidra (čelične šipke) za sidrenje cijele lukovice zvonika

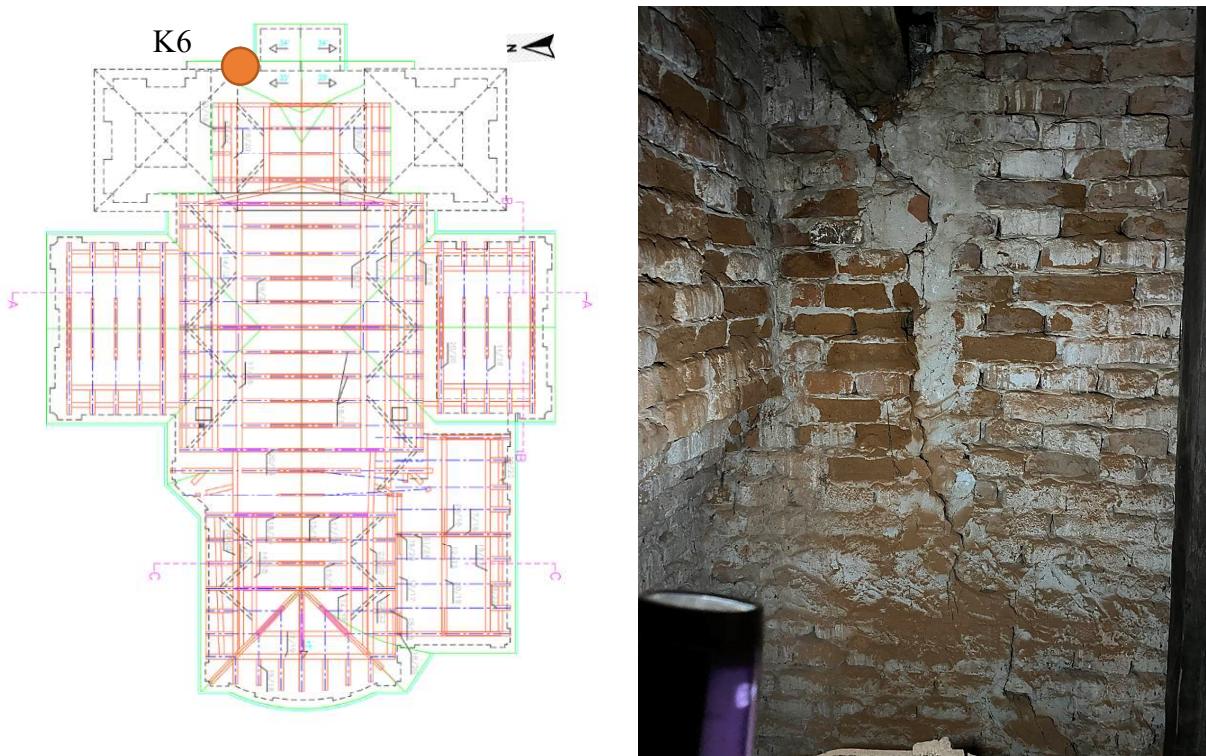
- Krovna konstrukcija crkve je u dobrom stanju, osim određenih spojeva koje bi svakako trebalo ojačati prilikom sanacije umetanjem čeličnih spojeva na vijak (tu se prvenstveno misli na mesta spojeva rogova, greda i stupova).
- Na zapadnom vanjskom zidu primjećuju se dvije velike vertikalne pukotine uz same zvonike crkve koje se protežu cijelom visinom zida. Uzrok pukotina svakako leži u tome što su bočni zidovi (sjeverni i južni) ujedno i glavni nosivi zidovi tornjeva dvaju zvonika.

Slika 9.1. Vertikalna pukotina uz južni zvonik crkve, K6

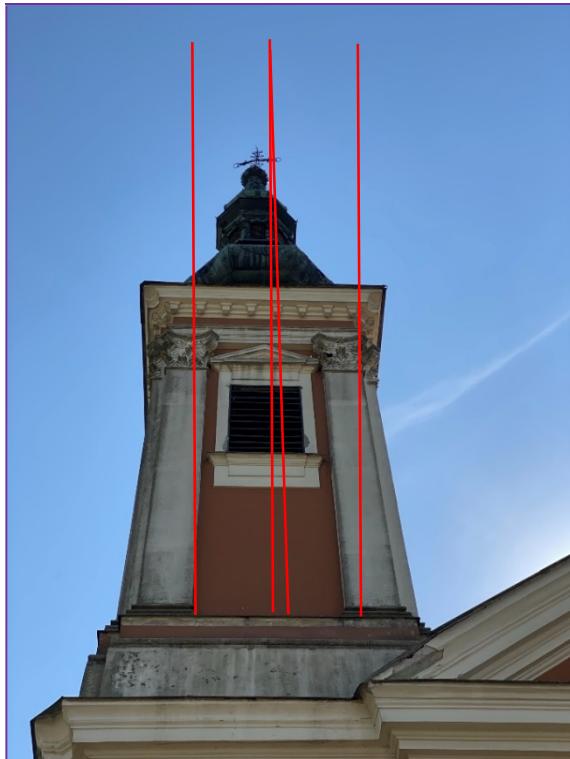
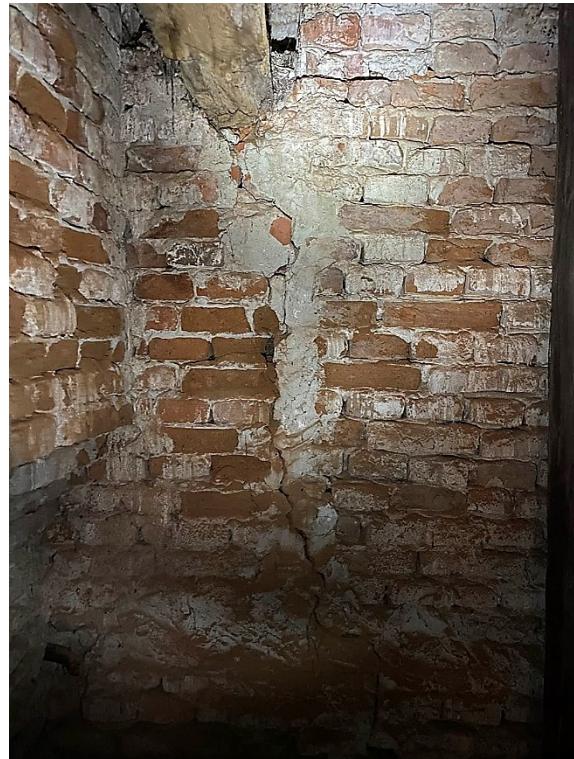
- Kapa (lanterna) sjevernog zvonika vidljivo se nagnula tijekom potresa a time i oštetila te bi hitne mjere sanacije također trebale obuhvatiti i taj dio crkve. Njezina sanacija trebala bi se odvijati umetanjem novog nosivog sustava u kapu zvonika, identično kako je to održeno na južnom zvoniku.

- Oštećenja uz sjeverni zvonik dodatno upućuju na pomake koji su se dogodili tijekom potresa a i samim nagib lukovice zvonika (koji je vidljiv prostim okom) implicira na oštećenja koja su nastala kombinacijom potresa, ranijih slijeganja tornja te samom dotrajalosti i opterećenjem lukovice zvonika i njenog nosivog sustava.

Slika 9.2. Vidljivi nagib sjevernog zvonika te oštećeni zid uz sjeverni toranj zvonika crkve
