# Ocjena postojećeg stanja nosive konstrukcije crkve Sv. Roka u Draškovcu

Master's thesis / Diplomski rad

2021

**OCJENA POSTOJEĆEG STANJA NOSIVE**  
**KONSTRUKCIJE CRKVE SV. ROKA U**  
**DRAŠKOVCU**

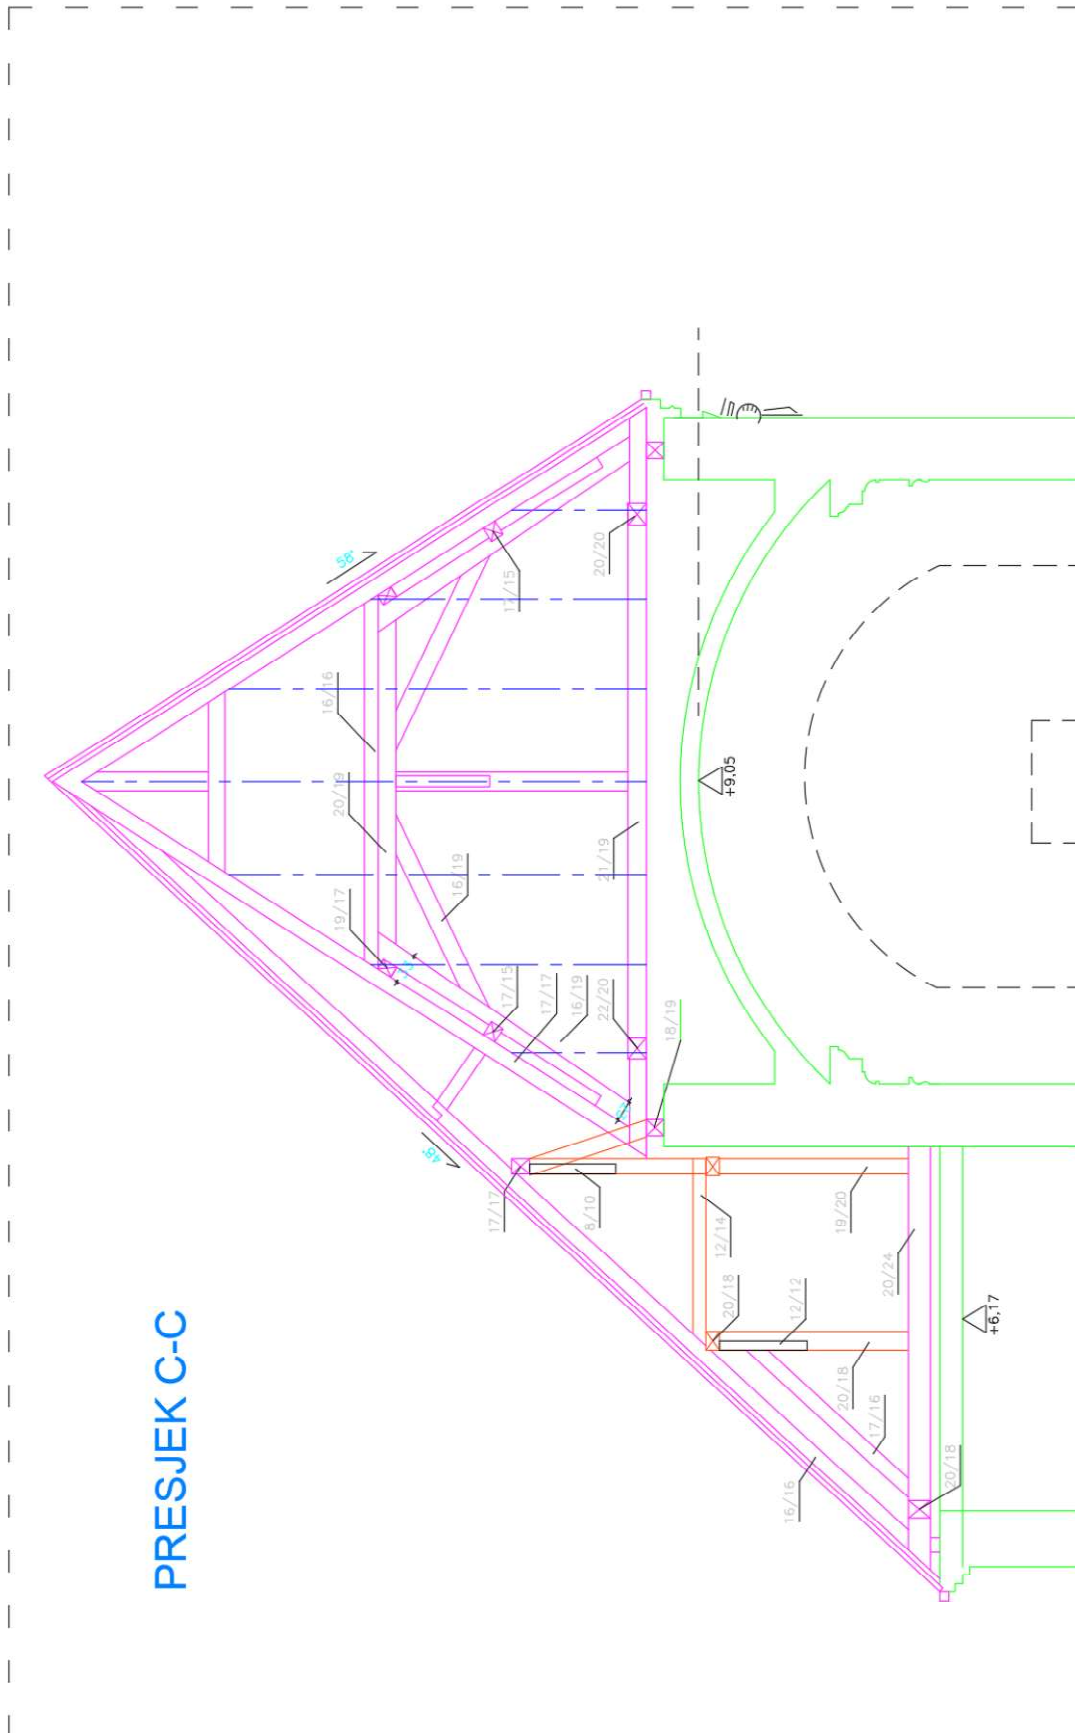
Slika 6.34. Presjek C-C krovšta župe sv. Roka u Draškovcu

U potkrovlju crkve su instalirane su poprečen zatege koje osim nad svodovima crkve spajaju i dva glavna zvonika crkve (zatege 2 i 3). Time je poprečna stabilnost crkve uvelike dostignuta te su te zatege pridonijele stabilnosti crkve prilikom potresa. Sanacijom bi trebalo zatege dodatno pregledati i zategnuti a neke i (ako je to moguće) i zamjeniti. Naime, zatege u potkrovlju su starijeg datuma, odnosno njihovo zatezanje postže se dodavanjem klinova u otvor zatege.

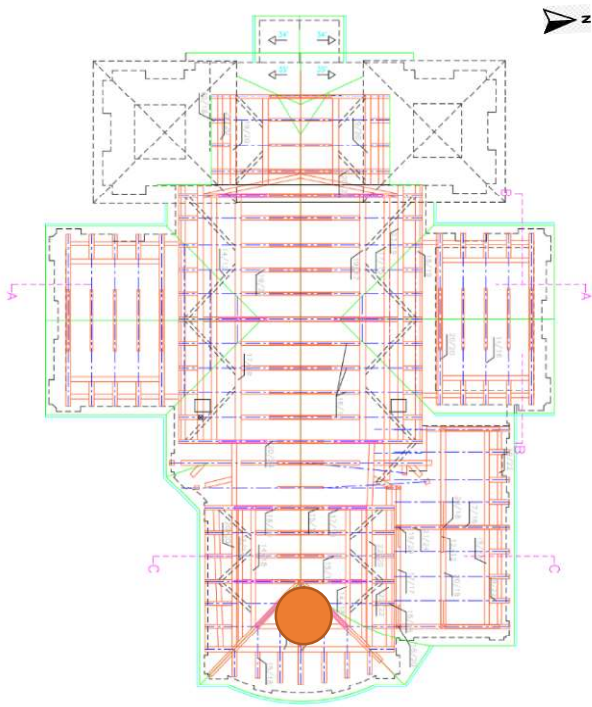
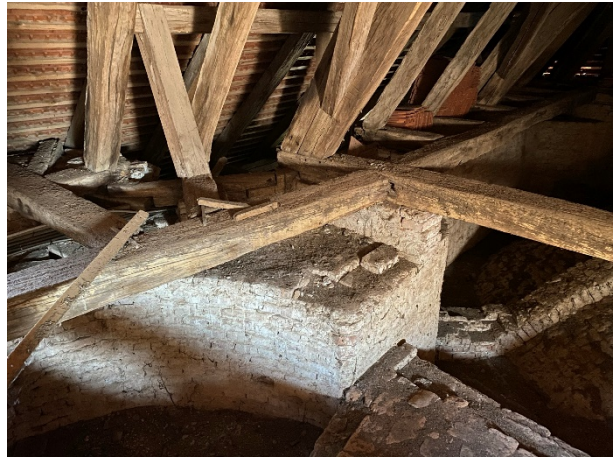
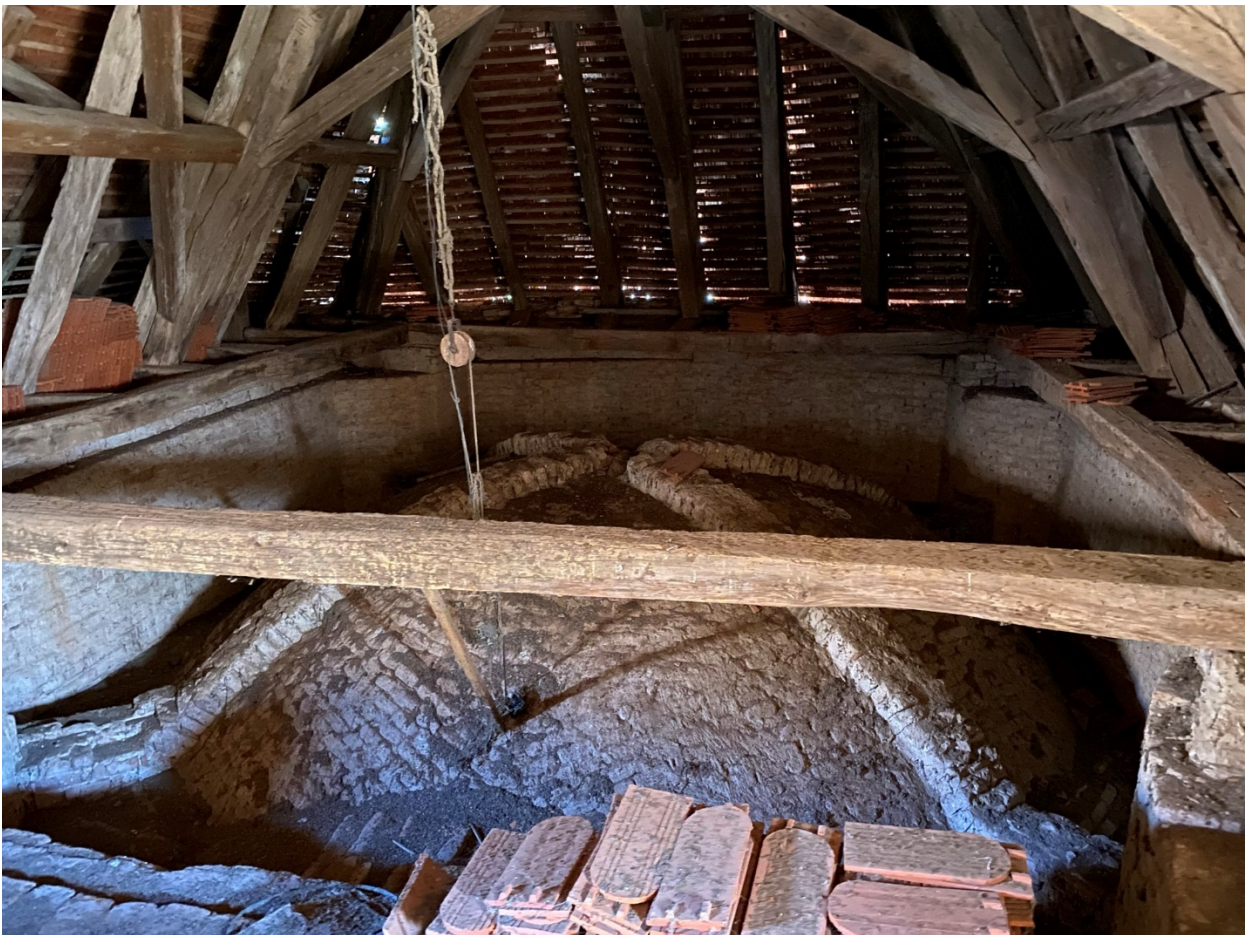
Slika 6.36. K2

Krovna konstrukcija crkve je u dobrom stanju, osim određenih spojeva koje bi svakako trebalo ojačati prilikom sanacije umetanjem čeličnih spojeva na vijak (tu se prvenstveno misli na mjesta spojeva rogova, greda i stupova).

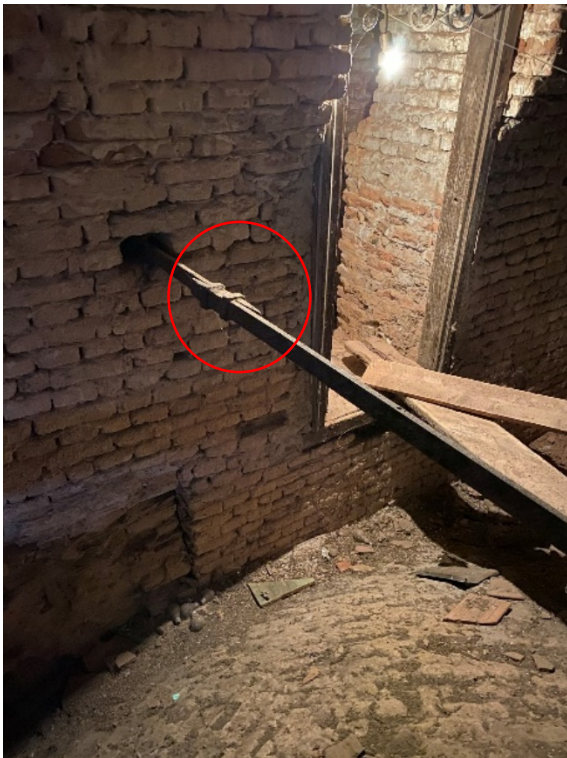
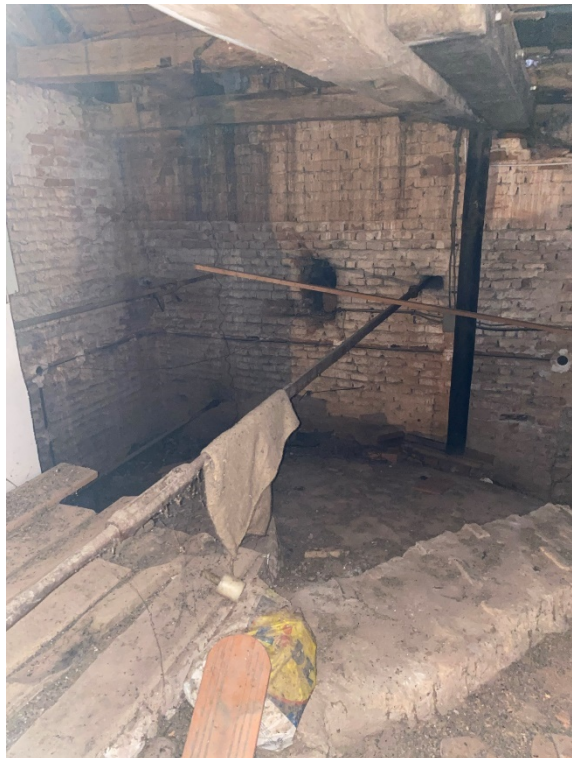
Slika 6.41.K3, prikaz spoja zvonika (na klin)

Uz sjeverni i južni zid spojeva tornjeva također se primjećuju dotrajali spojevi krovne konstrukcije koji su s vremenom otrunuli te ih je potrebno zamjeniti i sanirati. Spoj greda-stup na tom mjestu također nije izveden na adekvatan način te bi ga svakako trebalo sanirati umetanjem novog spoja te dodatnim ojačanjem čeličnim elementima (spojevima).

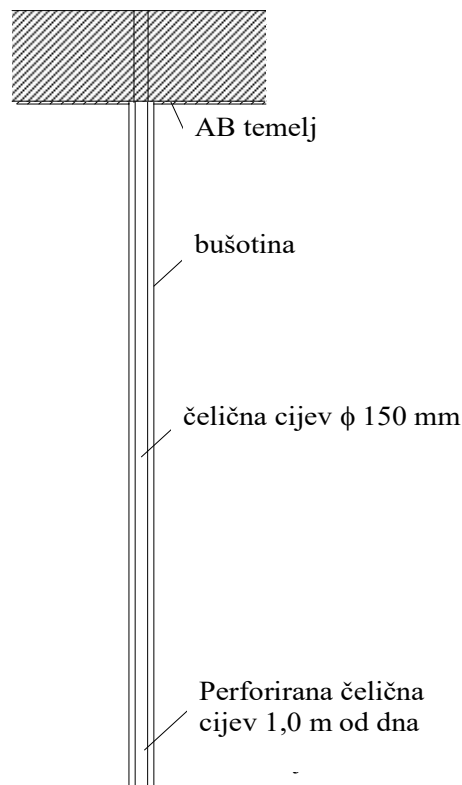
Slika 8.2. Skica; temelj, bušotina, čelična cijev

- Izrada čeličnih bušenih pilota dubine 5 m kao hitne sigurnosne mjere stabilizacije crkve.
- Bušenje bušotina promjera 300mm na razmacima od 1,5m, dubine 5,0m;
- Injektiranje injekcijskom smjesom pod tlakom te ispunjavanje bušotine.
- Umetanje čelične cijevi promjera 150 mm, debljine stijenke 4 mm duljine 4,0 m.
- Prilikom ugradnje potrebno je osigurati centričnost uz primjenu pripadajućih distancera;

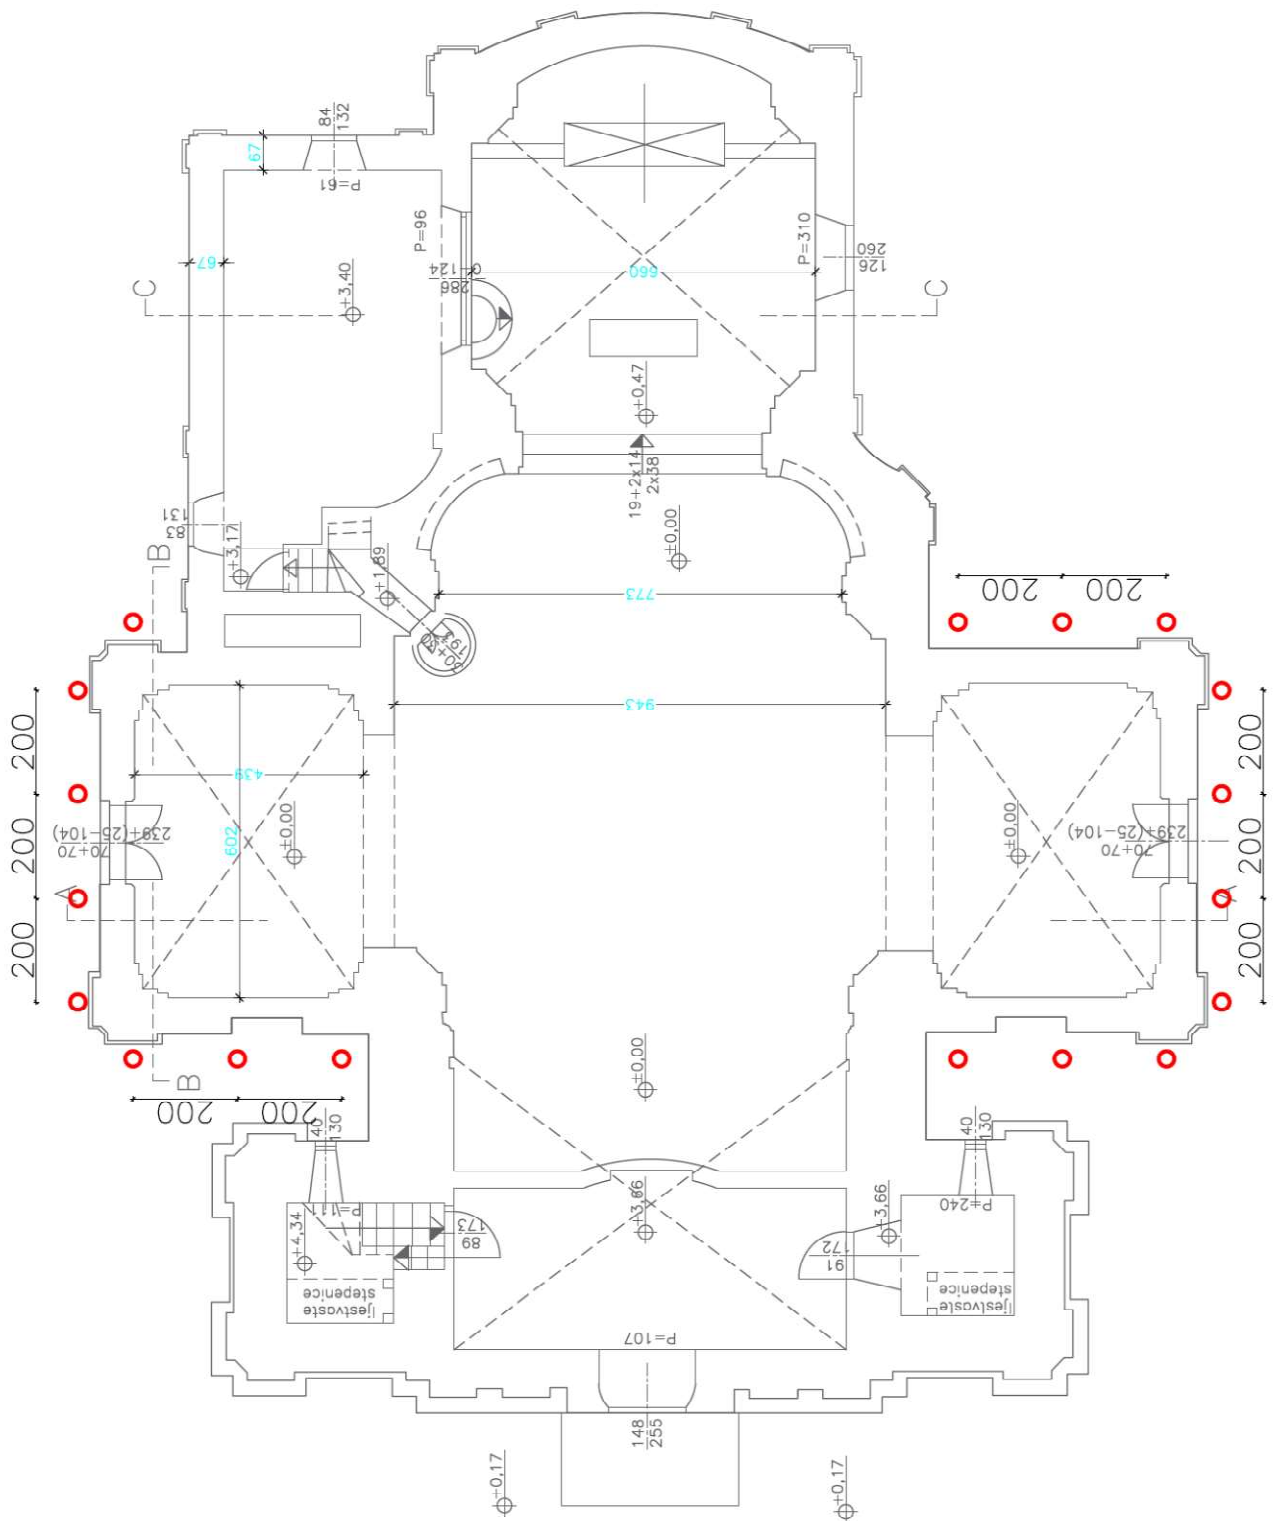
Slika 8.3. Tlocrtni raspored injektiranih cijevnih pilota kao mjera hitne sanacije temelja bočnih kapela

Nakon postavljanja pilota uz temelj crkve pristupa se hitnoj stabilizaciji temelja i temeljnog sustava sjeverne i južne kapele podbetoniravanjem temelja, odnosno izvedbom naglavne grede pilota.

Izrada armiranobetonske naglavne grede čeličnih pilota kao hitne sigurnosne mjere stabilizacije crkve izvodi se na način:

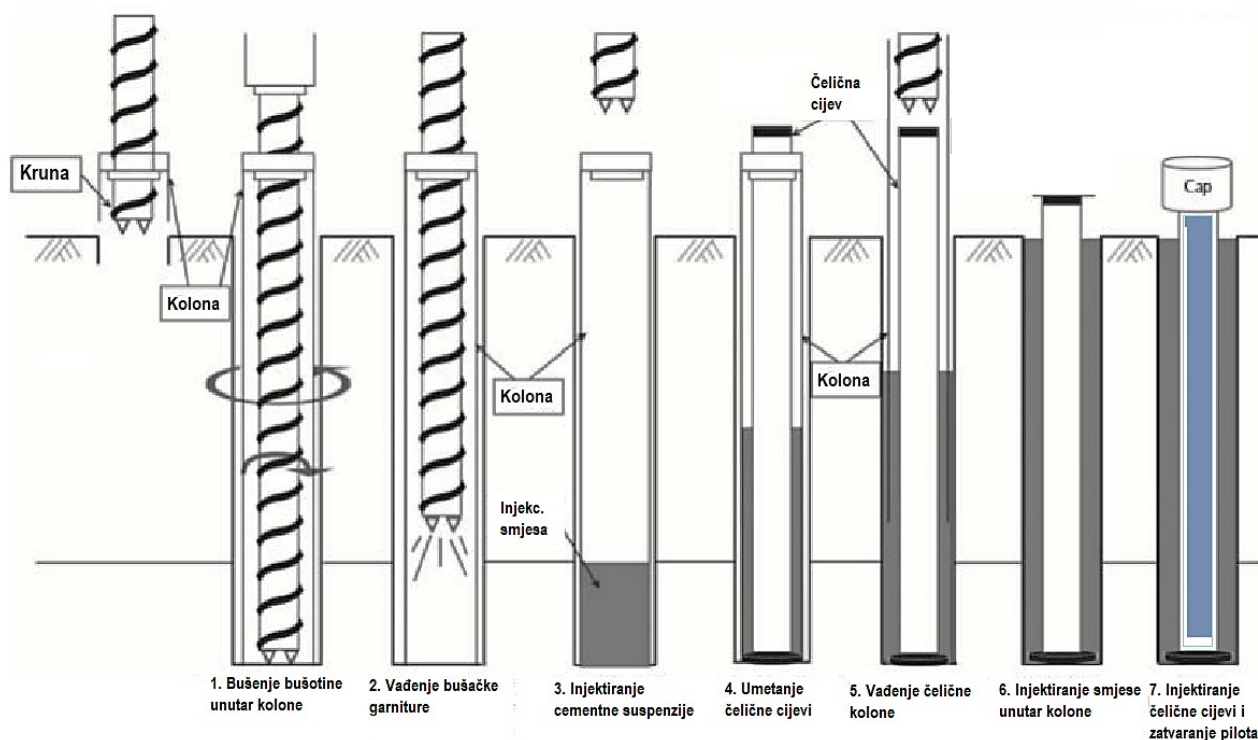
8.4. Shematski prikaz procesa postavljanja čeličnih pilota

- Iskop uz temelj objekta u širini do 40cm.
- Iskop se vrši do 1,0 m dubine uz temelj.
- Iskop se vrši u kampadama po 2m s time da se sljedeća kampada ostavlja slobodna te se daljnji iskop vrši u trećoj kampadi.
- Naglavna greda se spaja sa postojećim temeljem crkve ankeriranjem armaturnim šipkama pod kutom od minimalno 45°, predviđene su tri šipke po visini temelja.
- Šipke se postavljaju na svakih 40 cm uzdužno uz temelj te se spajaju na glavu pilota.
- Ugrađuje se armatura od rebrastog čelika B500B, za naglavnu gredu.
- Izvedba, kontrola kakvoće i obračun prema OTU 7-00.2.3, 7-01.5. i 3-05.5.
- Izrada naglavne AB grede betonom klase C30/37. Obujam ab naglavne grede je 0,40 m<sup>3</sup>/m' ugrađene ab grede.

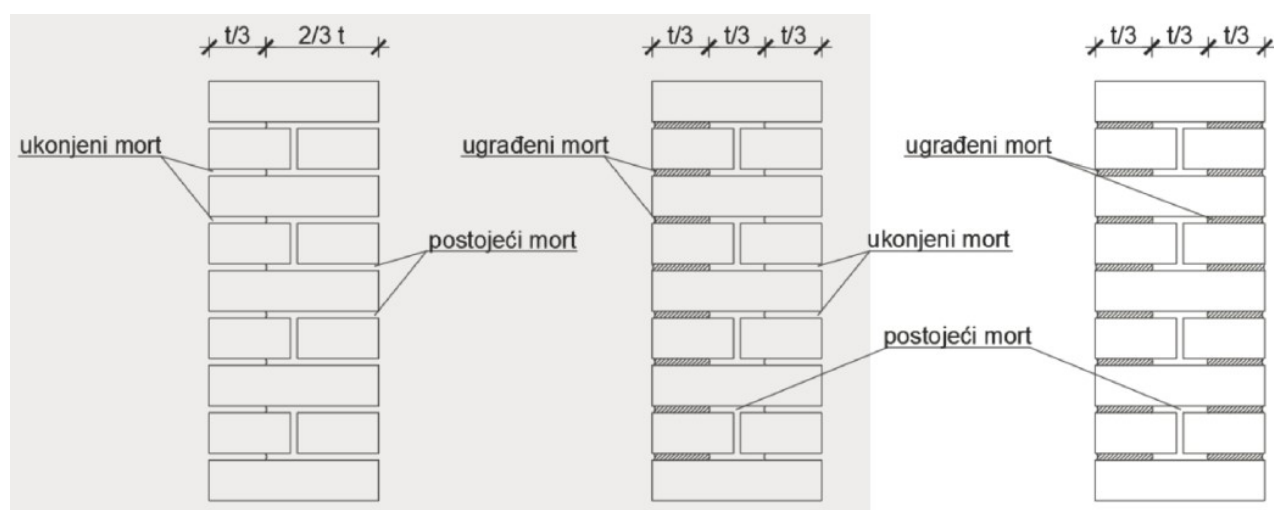
Slika 8.11. Djelomična zamjena morta u sljubnicama zidova

Djelomična zamjena morta u sljubnicama sastoji se od djelomičnoga, ali dubokog uklanjanja oštećenoga morta u sljubnicama i zamjene novim mortom boljih mehaničkih svojstava i trajnosti. Tom je metodom moguće povećati otpornost zidanih konstrukcija na djelovanje vertikalnih i horizontalnih opterećenja (slika 8.11.).

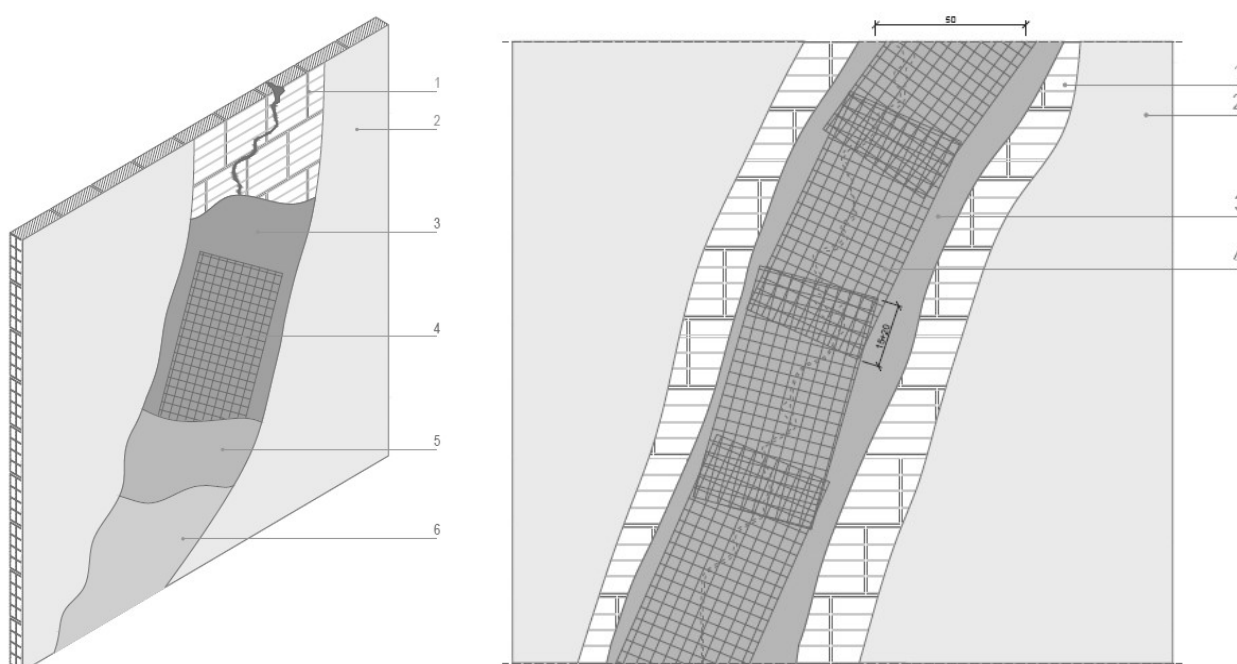
Slika 8.12. Sanacija pukotina i ojačanje pregradnih zidova može se izvesti primjenom sustava tankoslojne armirane žbuke koji se sastoji od mrežice iz FRCM SUSTAVA ili čelične rabitz mrežice (moguće i ČBR tanke mreže) u kombinaciji s dvokomponentnim mortom ojačanim vlaknima i visoke duktilnosti: 1. Postojeći pregradni zid; 2. Postojeća žbuka; 3. Dvokomponentni mort visoke duktilnosti; 4. Mrežica (alkalnootporna od staklenih vlakna ili čelična rabitz mrežica ili ČBR tankoprofilna mrežica); 5. Drugi sloj dvokomponentnog morta kao i pod 3); 6. Završni sloj

Metode popravka pukotina ovise o vrsti i širini pukotina. Ako je širina pukotina razmjerno mala, manja od 10 mm, i ako je debljina zida razmjerno mala, pukotine se smiju zatvoriti mortom. Iste se pukotine kod debljih zidova zatvaraju injektiranjem. Popravak pukotina širine veće od 10 mm najčešće obuhvaća rekonstrukciju, odnosno djelomično preslagivanje dijela zida. Otpornost zidova na vertikalno raspucavanje može se značajno poboljšati ugradnjom čeličnih spirala ili polimerne armature maloga promjera u horizontalne sljubnice. Za popravak dijagonalnih pukotina može se uz prije navedene tehnike primijeniti ovijanje jednoga ili oba lica zida u kombinaciji s odgovarajućim mortom ili žbukom.

Ovu metodu poželjno je kombinirati sa metodom injektiranja pukotina.

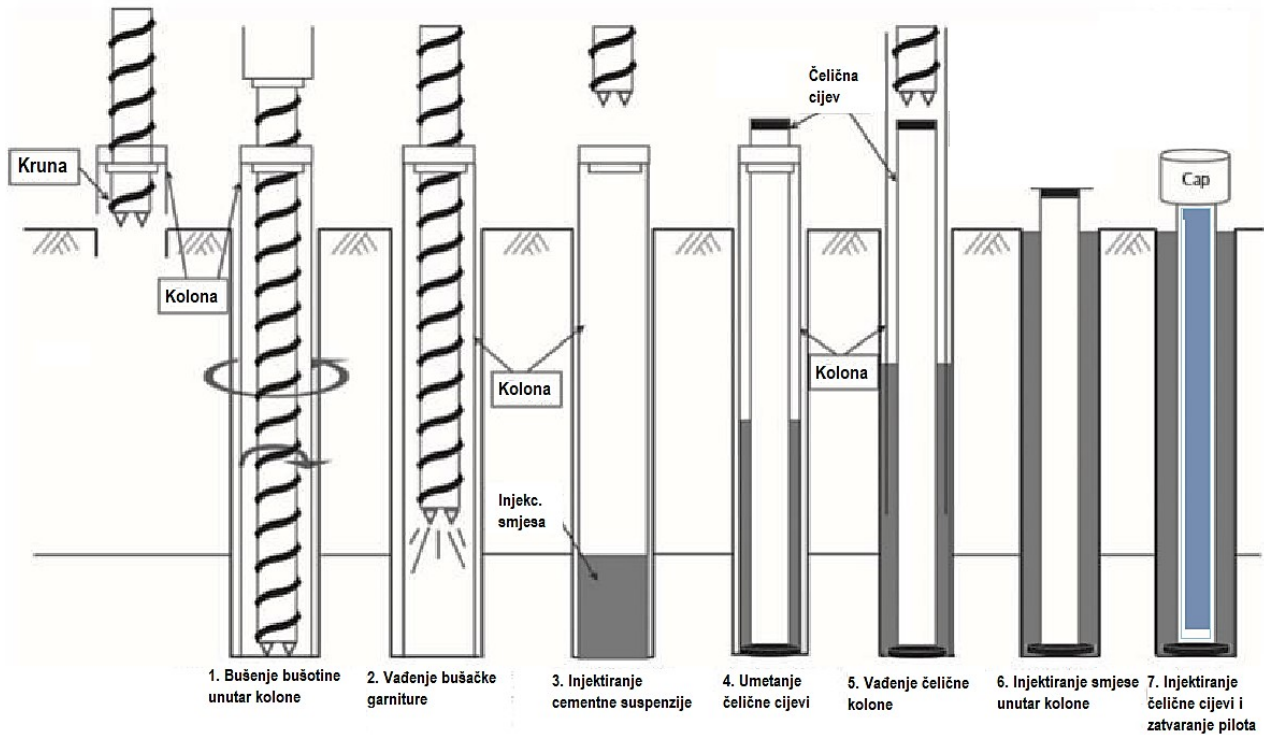
Slika 9.3. Shematski prikaz procesa postavljanja čeličnih pilota

**Hitnim mjerama sanacije svakako bi se trebalo stabilizirati temelje i temeljno tlo dviju kapela jer će se u suprotnom vertikalne pukotine i dalje širiti bez obzira na njihovu sanaciju (injektiranjem i drugim metodama). Hitnom mjerom sanacije (cijevni piloti koji se ovdje predlažu) temelji kapela će se stabilizirati, anulirat će se daljnje slijeganje te njegove posljedice a same bočne kapele će se stabilizirati uz glavni brod crkve.**

**Nakon postavljanja pilota uz temelj crkve pristupa se hitnoj stabilizaciji temelja i temeljnog sustava sjeverne i južne kapele podbetoniravanjem temelja, odnosno izvedbom naglavne grede pilota.**
