Master's thesis / Diplomski rad

OCJENA POSTOJEĆEG STANJA NOSIVE
KONSTRUKCIJE CRKVE SV. ROKA U
DRAŠKOVCU

Željka Cmrečnjak, 0817/336D

Varaždin, rujan 2021.

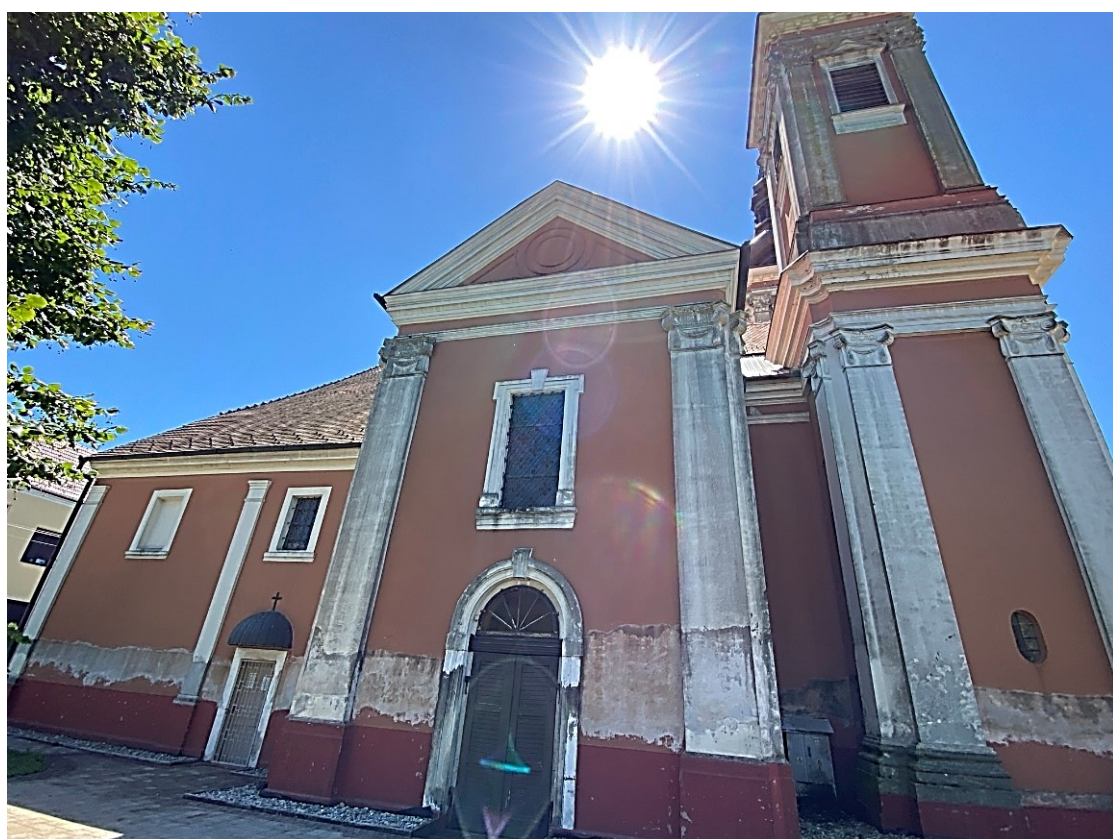
Slika 6.1. Sjeverno pročelje

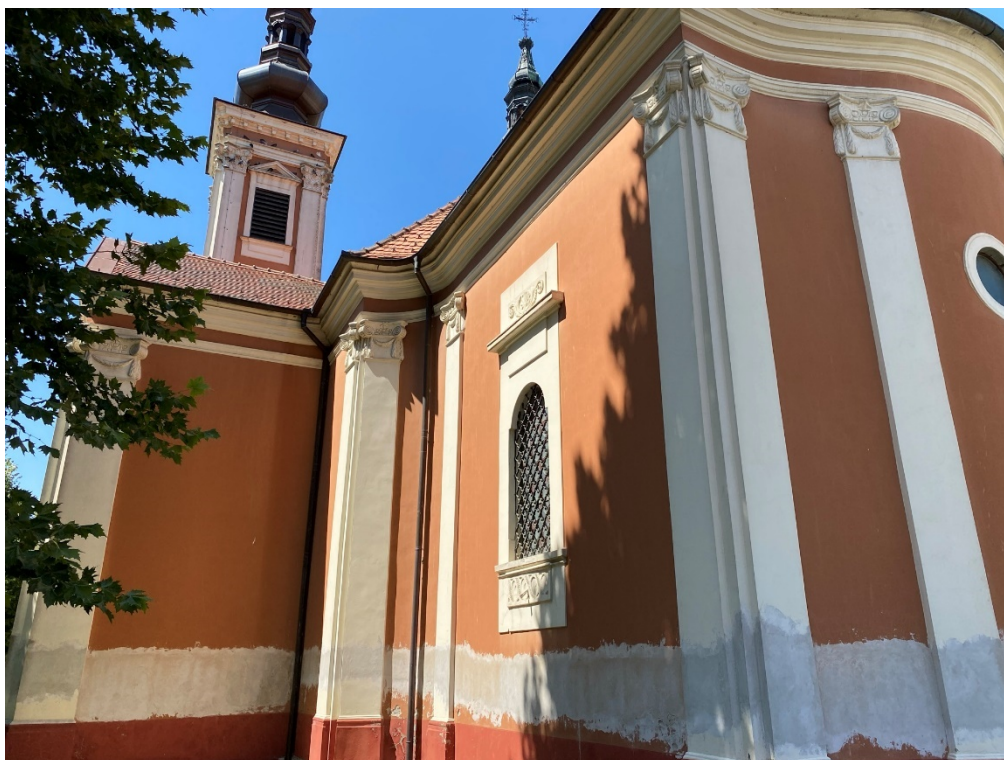
Slika 6.2. Južno pročelje

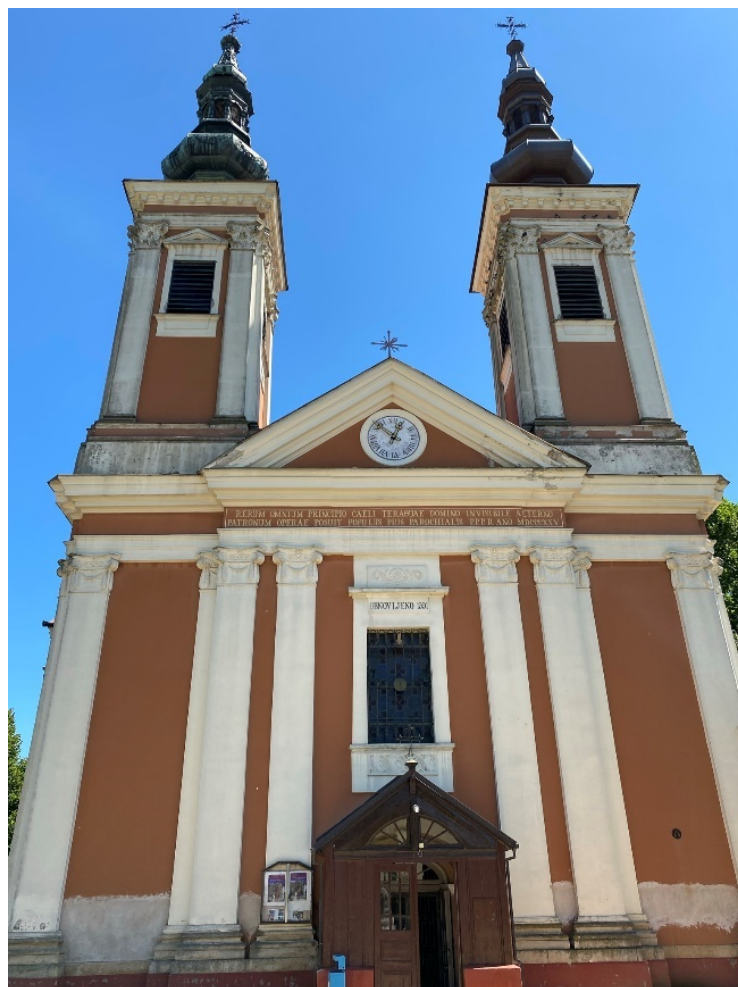
Slika 6.4. Zapadno pročelje

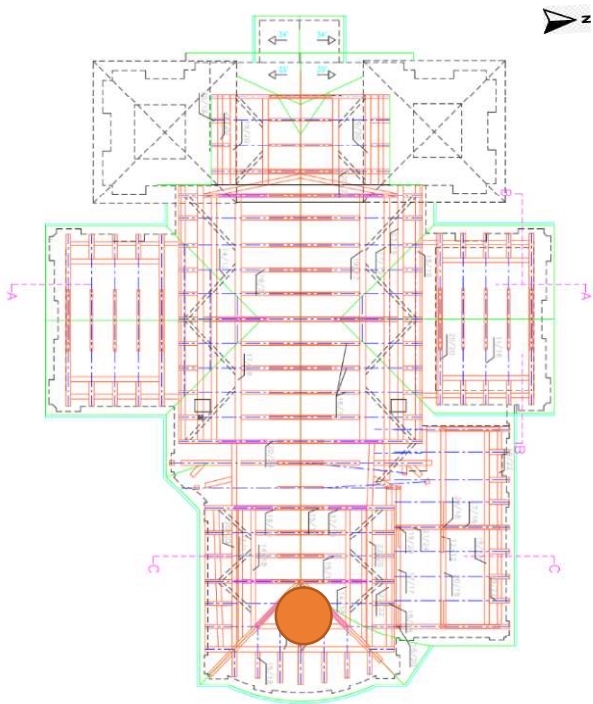
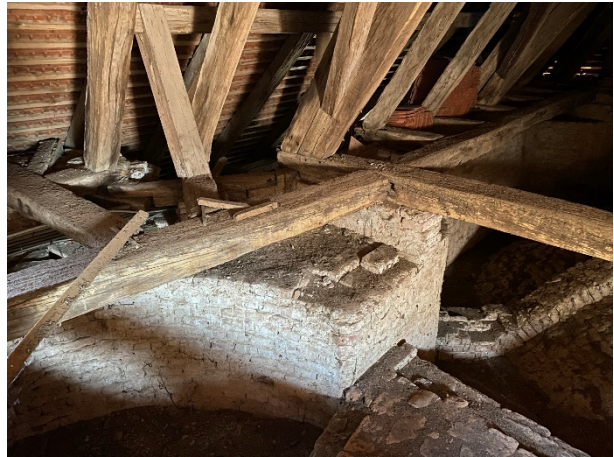
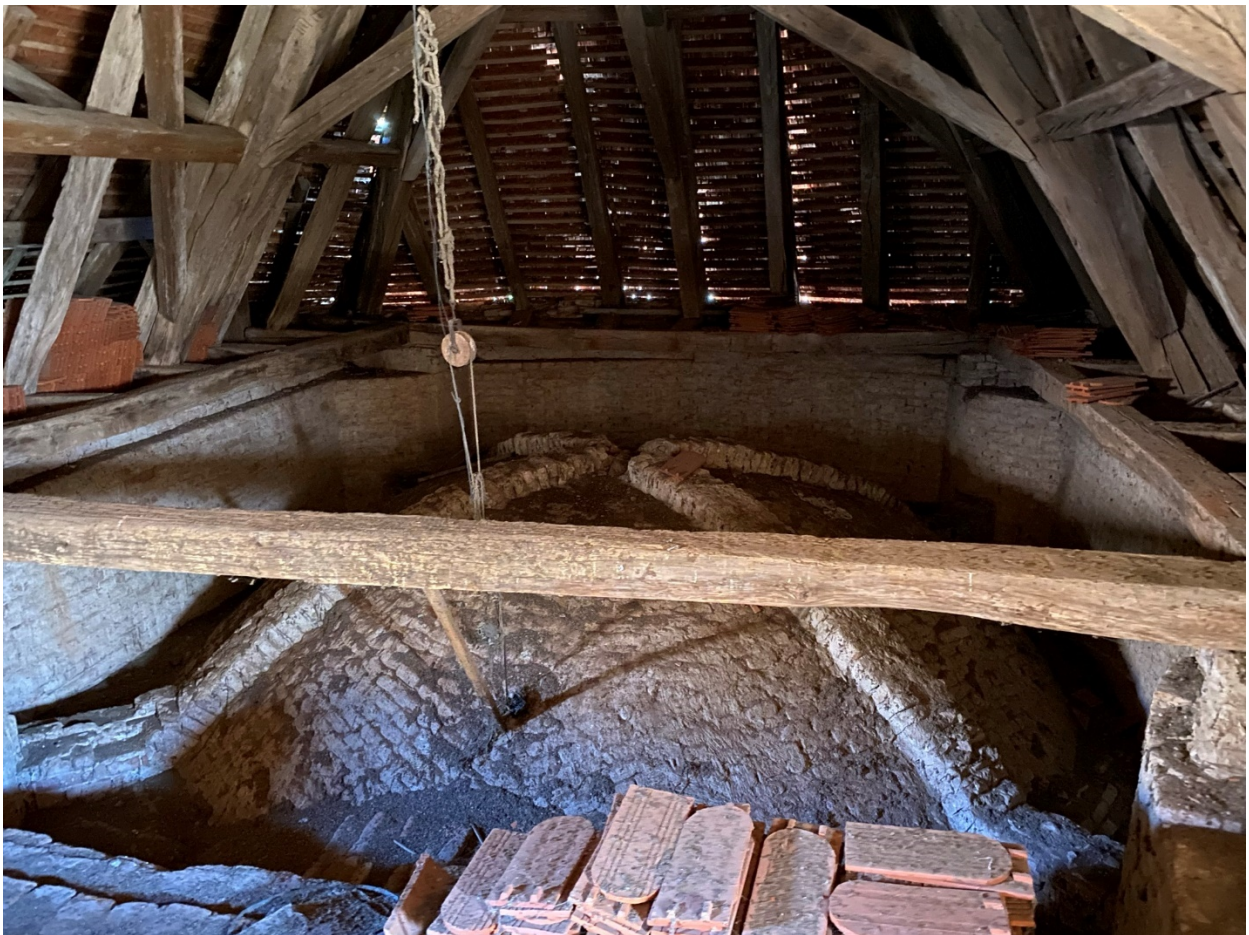
Slika 6.36. K2

Krovna konstrukcija crkve je u dobrom stanju, osim određenih spojeva koje bi svakako trebalo ojačati prilikom sanacije umetanjem čeličnih spojeva na vijak (tu se prvenstveno misli na mjesta spojeva rogova, greda i stupova).

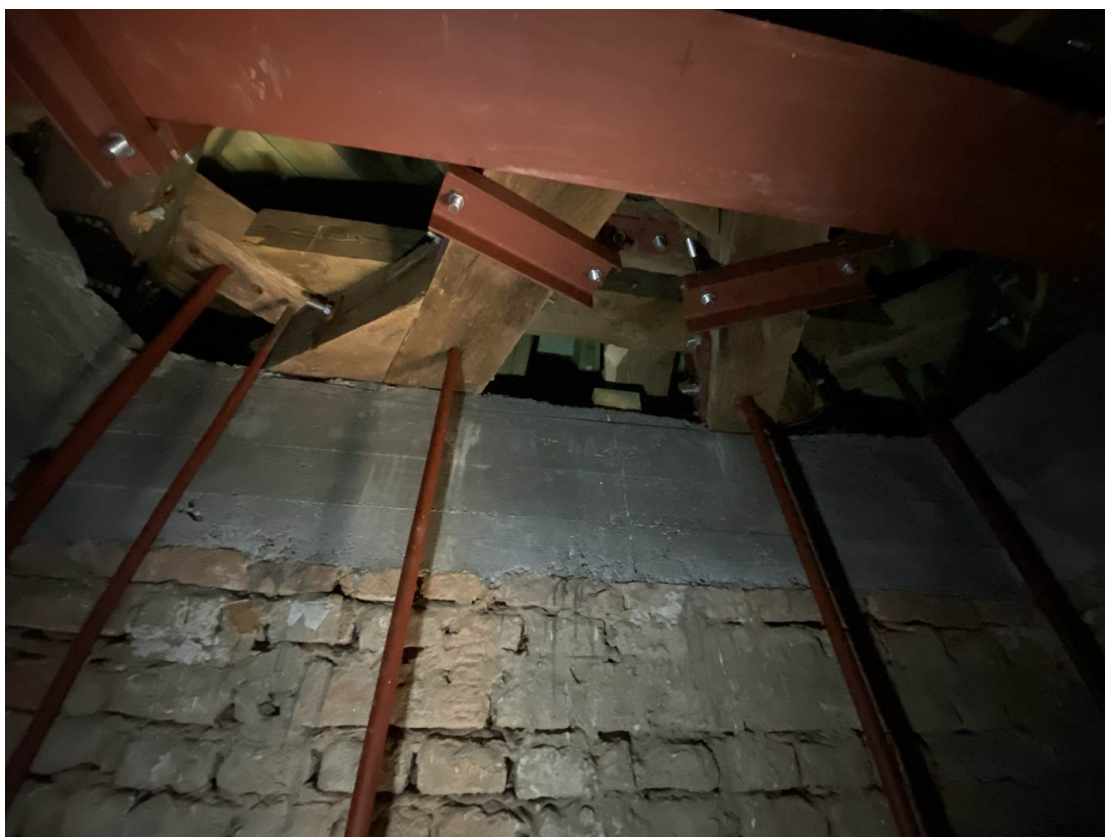
Slika 6.47. Vertikalna sidra (čelične šipke) za sidrenje cijele lukovice zvonika

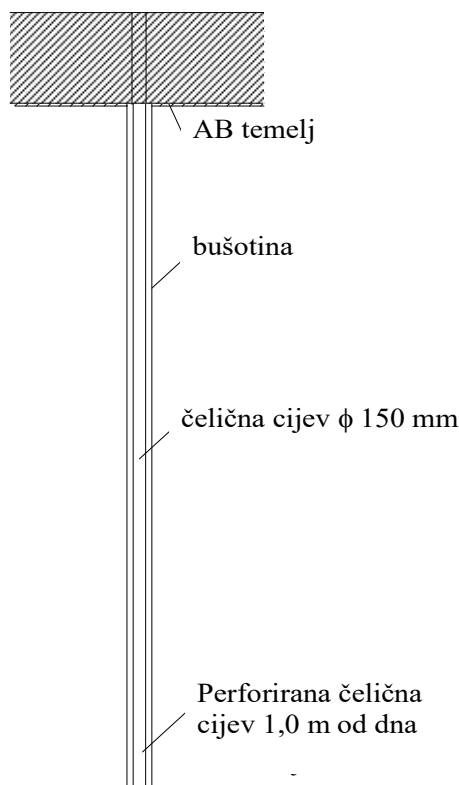
Slika 8.2. Skica; temelj, bušotina, čelična cijev

- Izrada čeličnih bušenih pilota dubine 5 m kao hitne sigurnosne mjere stabilizacije crkve.
- Bušenje bušotina promjera 300mm na razmacima od 1,5m, dubine 5,0m;
- Injektiranje injekcijskom smjesom pod tlakom te ispunjavanje bušotine.
- Umetanje čelične cijevi promjera 150 mm, debljine stijenke 4 mm duljine 4,0 m.
- Prilikom ugradnje potrebno je osigurati centričnost uz primjenu pripadajućih distancera;

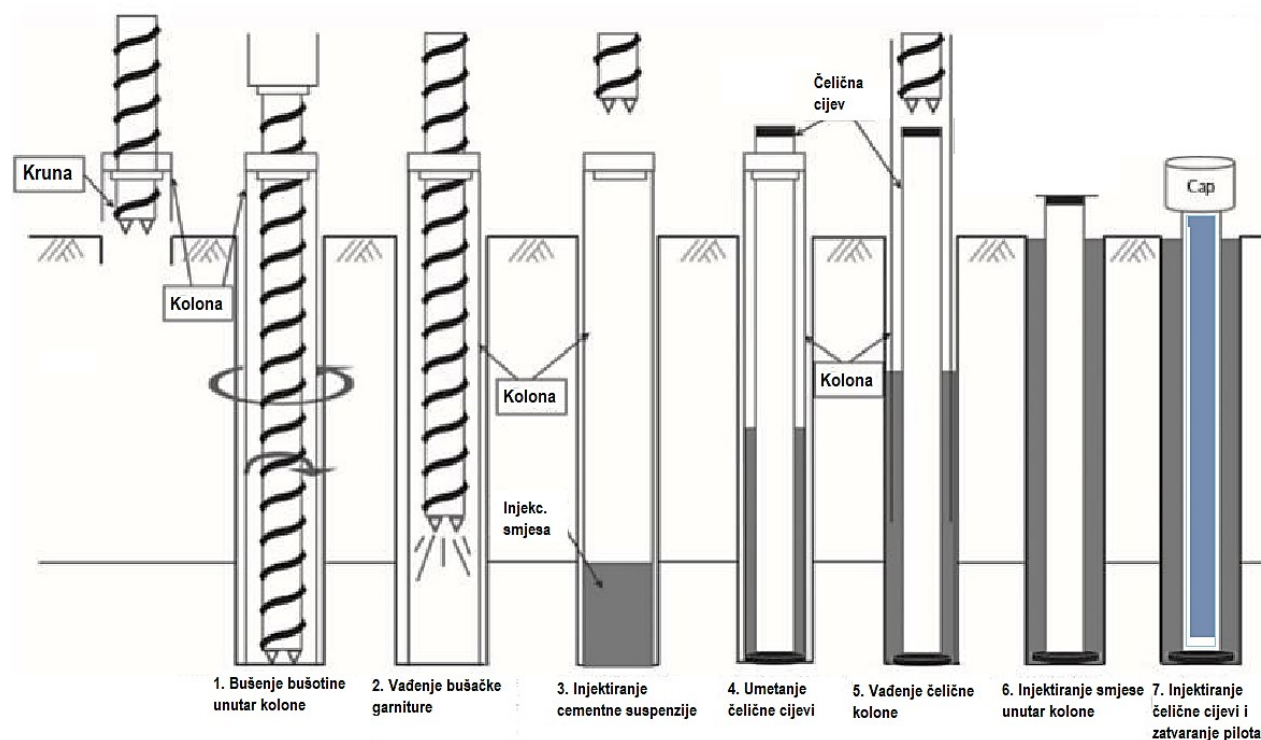
8.4. Shematski prikaz procesa postavljanja čeličnih pilota

- Iskop uz temelj objekta u širini do 40cm.
- Iskop se vrši do 1,0 m dubine uz temelj.
- Iskop se vrši u kampadama po 2m s time da se sljedeća kampada ostavlja slobodna te se daljnji iskop vrši u trećoj kampadi.
- Naglavna greda se spaja sa postojećim temeljem crkve ankeriranjem armaturnim šipkama pod kutom od minimalno 45°, predviđene su tri šipke po visini temelja.
- Šipke se postavljaju na svakih 40 cm uzdužno uz temelj te se spajaju na glavu pilota.
- Ugrađuje se armatura od rebrastog čelika B500B, za naglavnu gredu.
- Izvedba, kontrola kakvoće i obračun prema OTU 7-00.2.3, 7-01.5. i 3-05.5.
- Izrada naglavne AB grede betonom klase C30/37. Obujam ab naglavne grede je 0,40 m³/m' ugrađene ab grede.
