# Ocjena postojećeg stanja nosive konstrukcije crkve Sv. Roka u Draškovcu

Master's thesis / Diplomski rad

**OCJENA POSTOJEĆEG STANJA NOSIVE**  
**KONSTRUKCIJE CRKVE SV. ROKA U**  
**DRAŠKOVCU**

| NASLOV RADA NA ENGL. JEZIKU | Assessment of the structural condition of the Sv. Rok church in Draškovec | | |

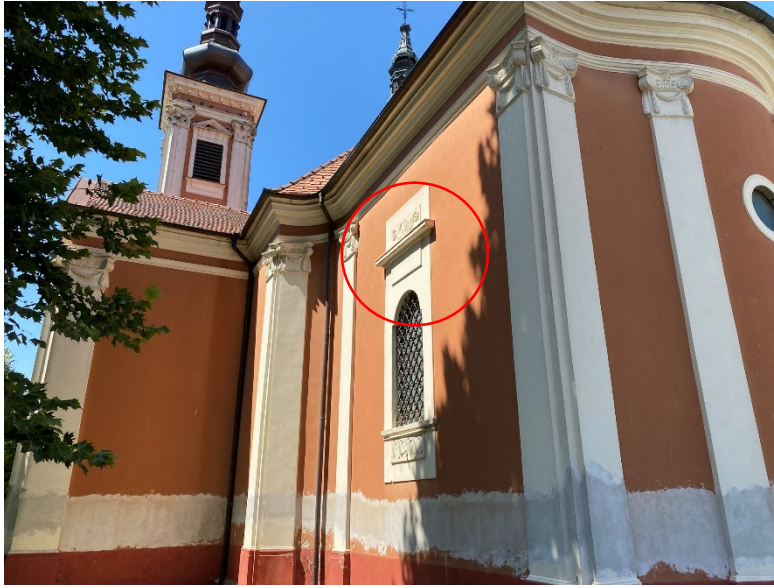
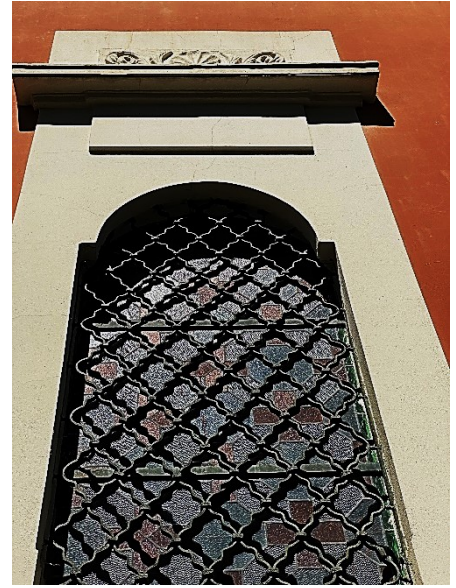
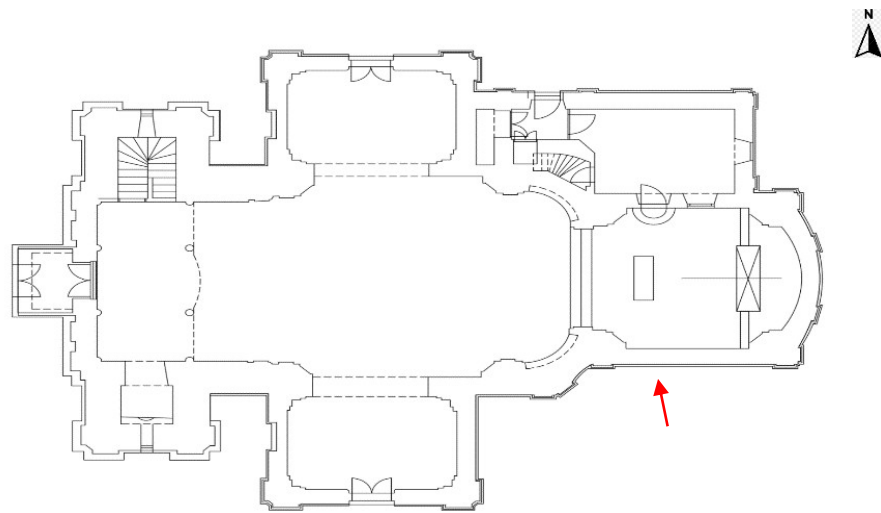
Slika 6.11.04

Horizontale pukotine na vanjskom oplošju crkve samo su dodatna potvrda slijeganja bočnih kapela, odnosno vertikalnog pomaka temelja uzrokovanih potresom. Predloženom sanacijom temelja i temeljnog tla ove će se pukotine sanirati u drugoj fazi dok će se njihov osnovni uzrok ukloniti samom prioritarnom hitnom sanacijom.

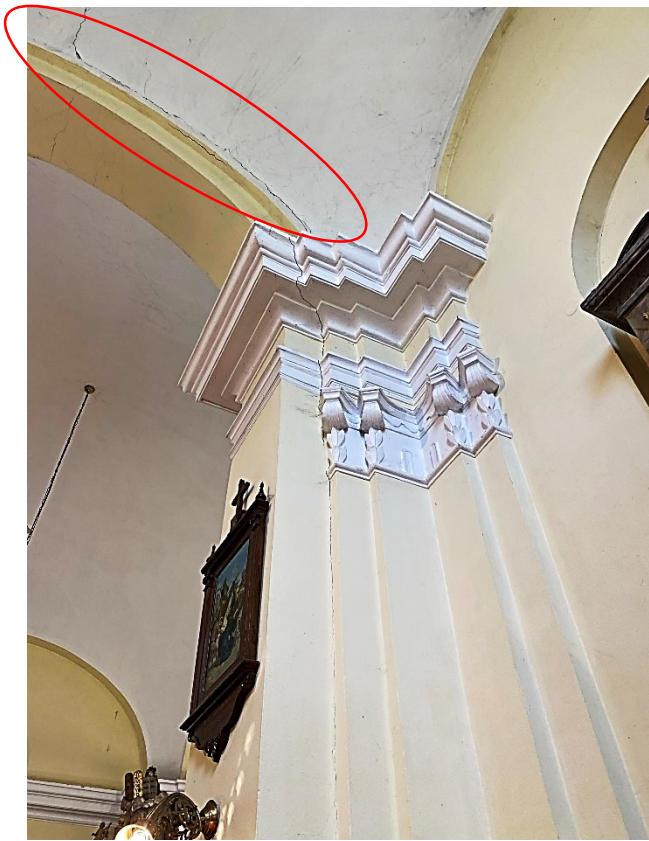
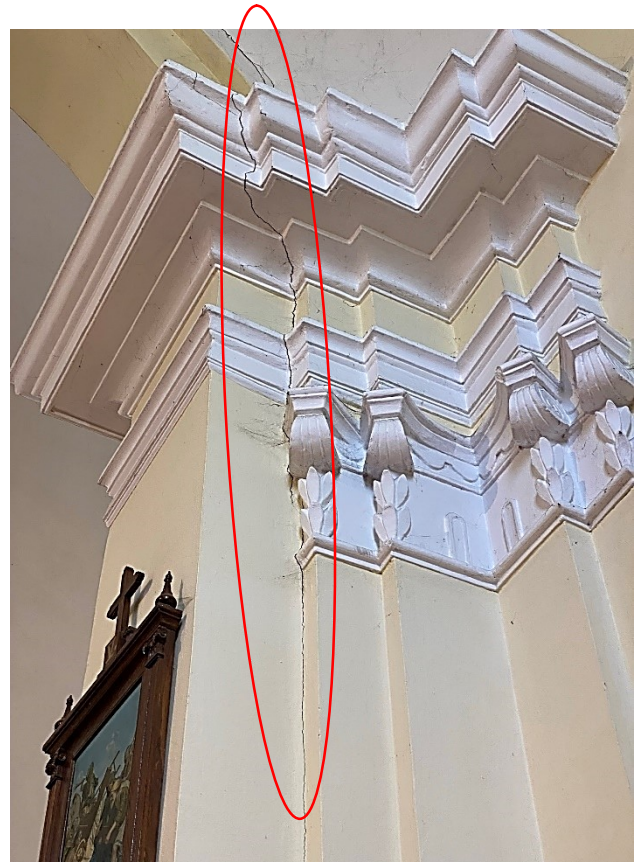
Slika 6.14.07

Ulazeći prema južnoj nadograđenoj kapeli, možemo vidjeti manifestaciju pukotinskog oštećenja koje je već prikazano i opisano s vanjske strane kapele. Ovdje postoje tri glavna oštećenja (O6-O8) koja prikazuju odvajanje južne kapele od glavnog broda crkve. O7 i O8 su vertikalne pukotine uz sam spoj kapele i glavnog broda dok se pukotina O6 nalazi na samom tjemenu luka, njegovom podgledu. Pukotine O7 i O8 direktno se nastavljaju na luk koji dijeli glavni brod od dograđene kapele te se time odvajanje kapele još dodatno potvrđuje.

Nakon sanacije temelja (koje će se morati izvesti cijevnim pilotima) sanirat će se unutrašnjost crkve, počevši također od ovih mjesta gdje su se sjeverna i južna kapela odvojile od glavnog broda crkve. Ta hitna sanacija morat će se provesti kombinacijom novih zatega te injektiranjem pukotina na mjestima odvajanja. No, glavninu oštećenja riješit će hitna sanacija temelja i temeljnog tla uz obod dograđenih kapela.

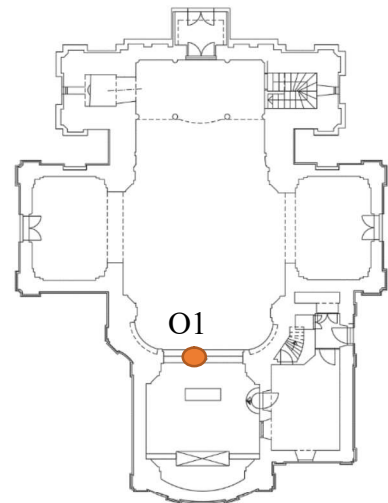
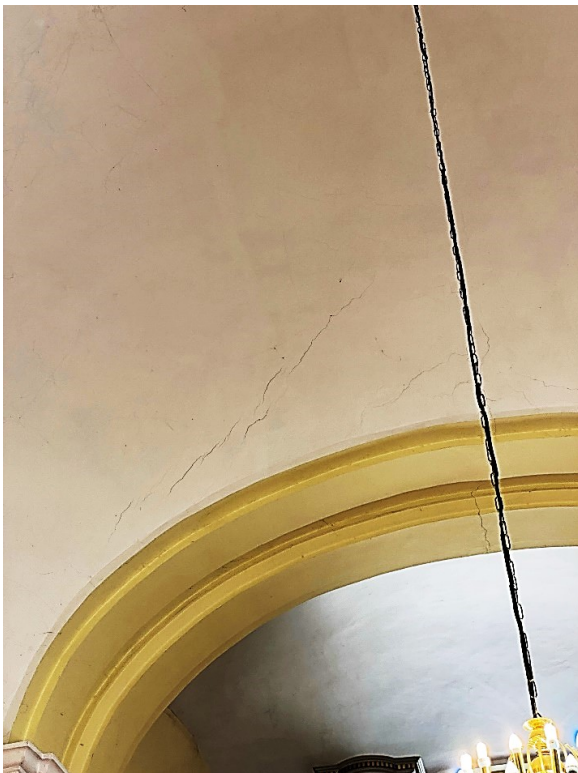
Slika 6.19. O11

Daljnja oštećenja O11 i O12 nastavak su oštećenja O5 koja se nalaze na luku uz pjevalište crkve te se javljaju poprečno na luk na njegovim bočnim segmentima, odnosno to su njegova proširenja na glavni svod crkve. Ta oštećenja se mogu okarakterizirati kao tip oštećenja D2, odnosno oštećenje bez približavanja granici djelomičnog urušavanja osnovnih strukturnih komponenti konstrukcije/zgrade.

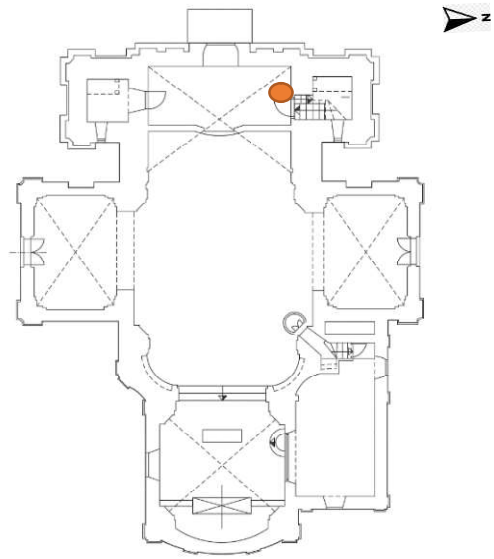
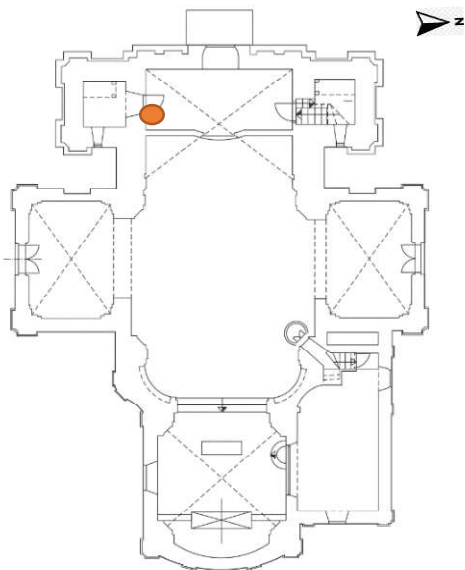
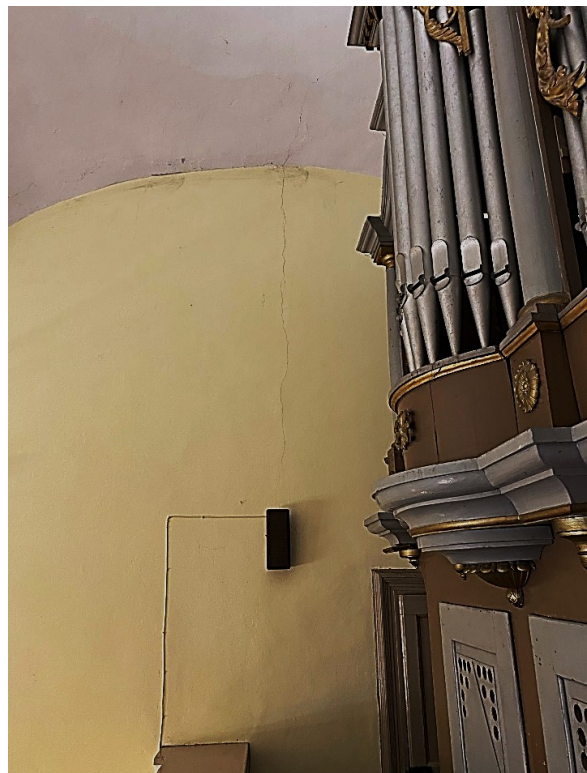
Slika 6.30. O22

Identične pukotine O19 i O20 nalaze se na spoju zida kora sa vanjskim nosivim zidovima glavnog broda crkve. Ovdje je bitno za primjetiti kako se pomak odvija prema nosivim zidovima, odnosno prema nosivim zidovima crkvenih zconika. U ovom slučaju to i ima smisla, pošto su zvonici najveća masa na ovom dijelu crkve te su prilikom potresa oscilirali u smjeru sjever-jug. Time se i ove pukotine na spojevima zida kora te samim vanjskim nosivim zidovima crkve mogu i objasniti (pukotina O21 i O22).

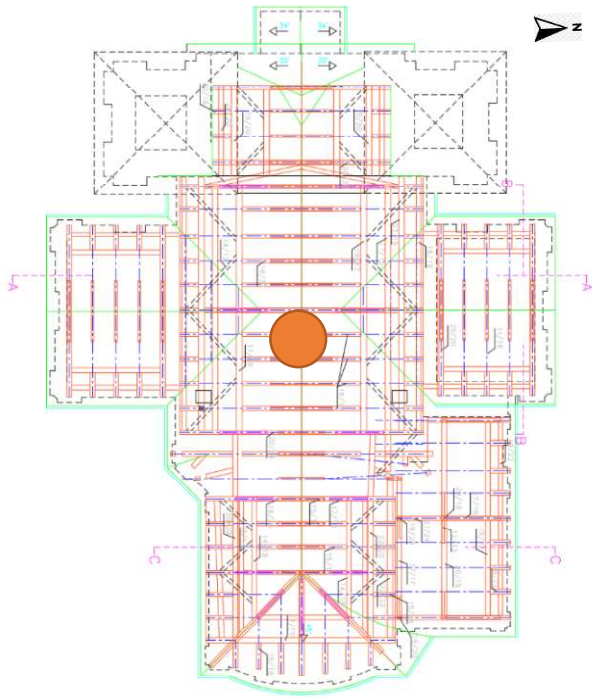
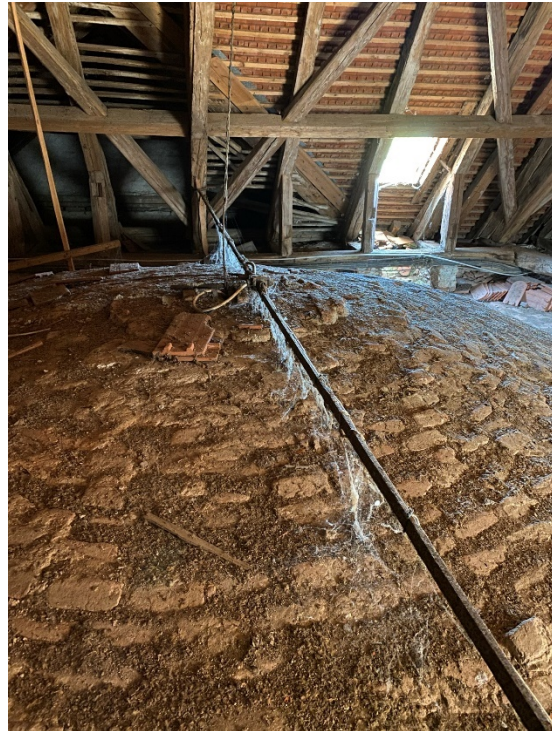
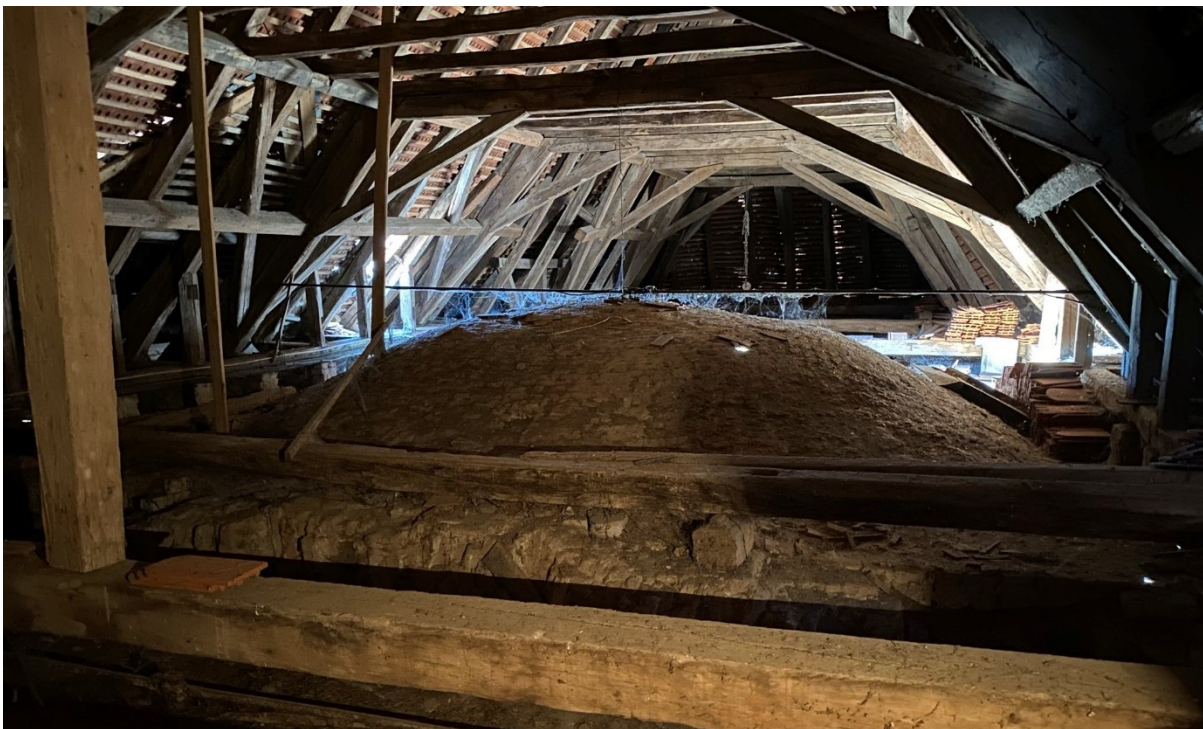
Slika 6.35.K1

U potkrovlju crkve su instalirane su poprečen zatege koje osim nad svodovima crkve spajaju i dva glavna zvonika crkve (zatege 2 i 3). Time je poprečna stabilnost crkve uvelike dostignuta te su te zatege pridonijele stabilnosti crkve prilikom potresa. Sanacijom bi trebalo zatege dodatno pregledati i zategnuti a neke i (ako je to moguće) i zamjeniti. Naime, zatege u potkrovlju su starijeg datuma, odnosno njihovo zatezanje postže se dodavanjem klinova u otvor zatege.

Krovna konstrukcija crkve je u dobrom stanju, osim određenih spojeva koje bi svakako trebalo ojačati prilikom sanacije umetanjem čeličnih spojeva na vijak (tu se prvenstveno misli na mjesta spojeva rogova, greda i stupova).

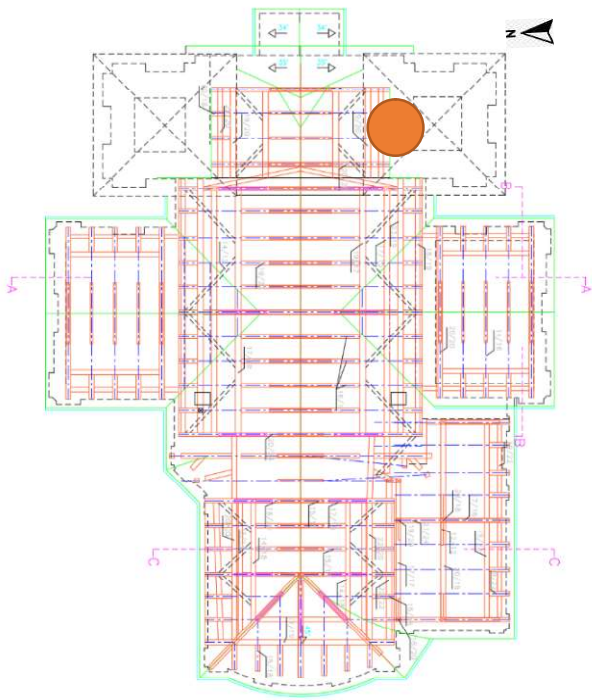
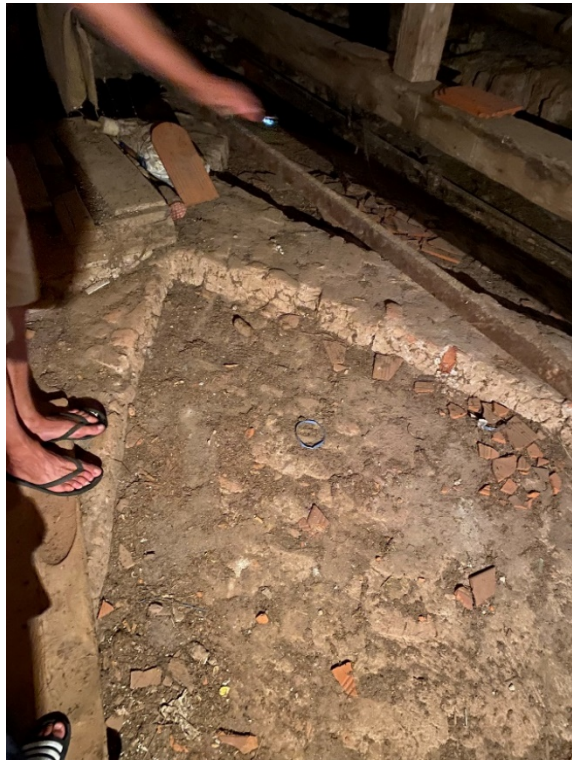
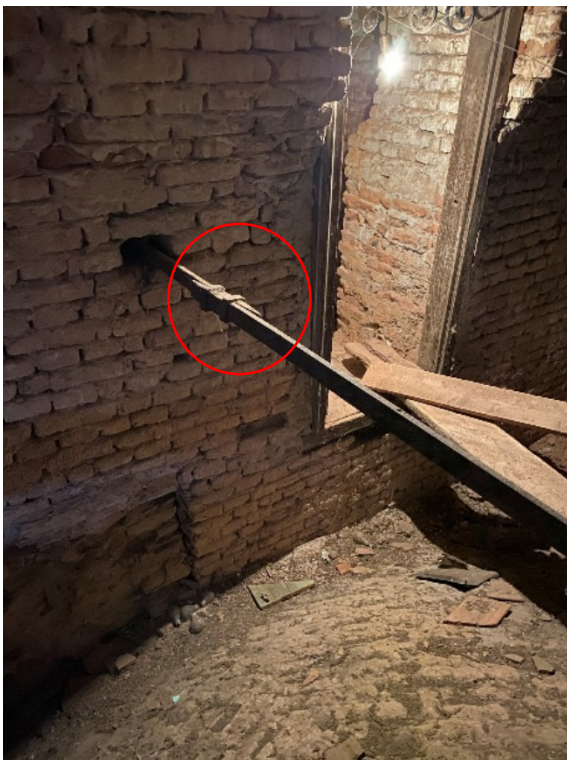
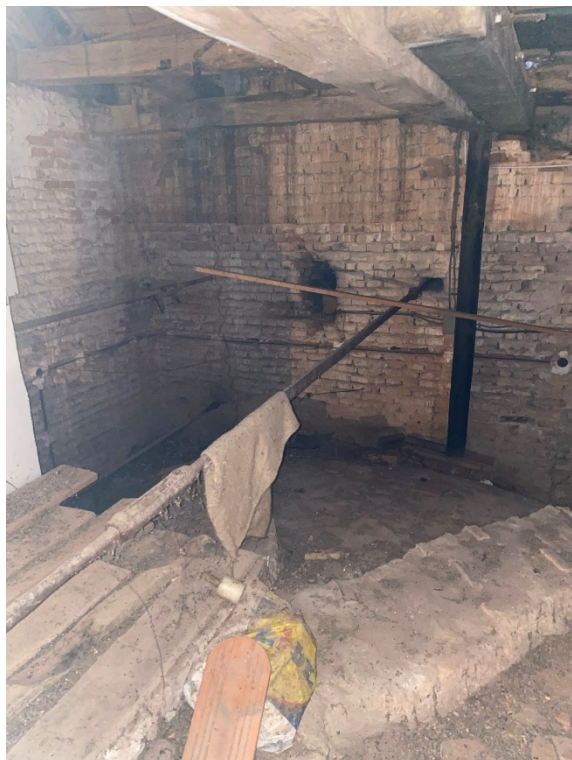
Slika 6.41.K3, prikaz spoja zatege zvonika (na klin)

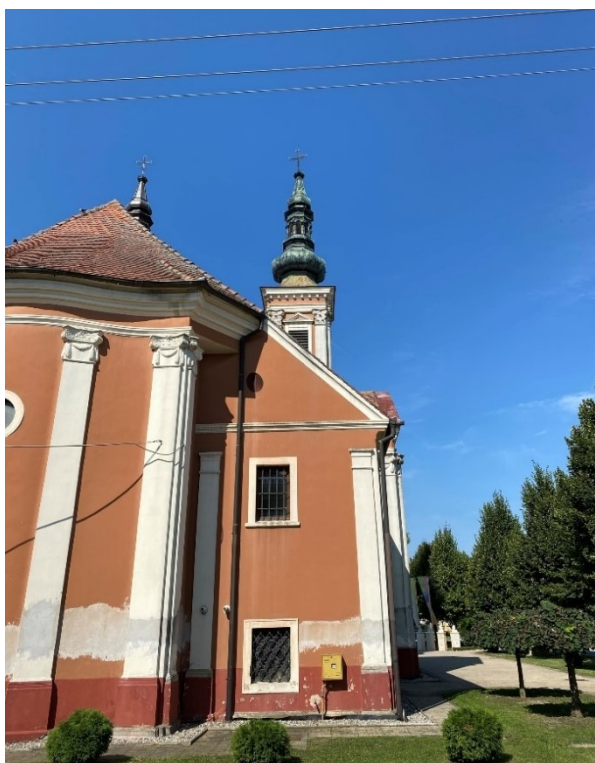
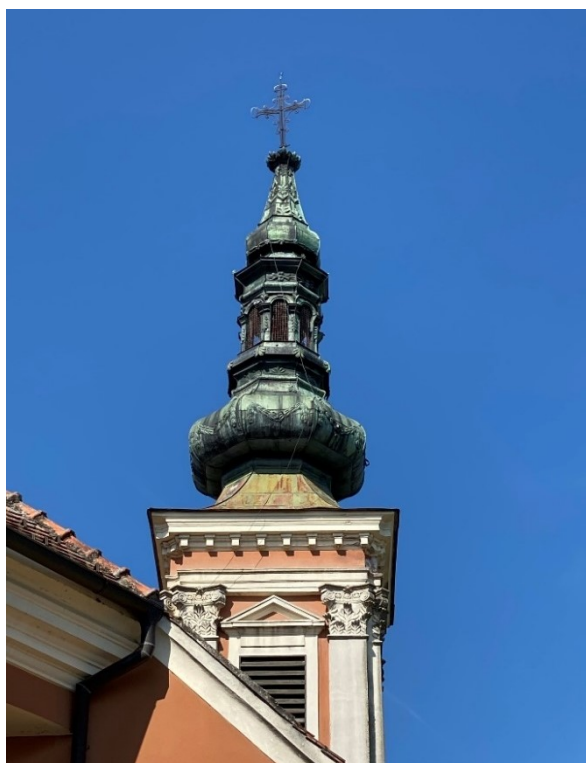
Slika 6.43.K2

Kapa (lanterna) sjevernog zvonika vidljivo se nagnula tijekom potresa a time i oštetila te bi hitne mjere sanacije također trebale obuhvatiti i taj dio crkve. Njezina sanacija trebala bi se odvijati umetanjem novog nosivog sustava u kapu zvonika, identično kako je to odrađeno na južnom zvoniku.

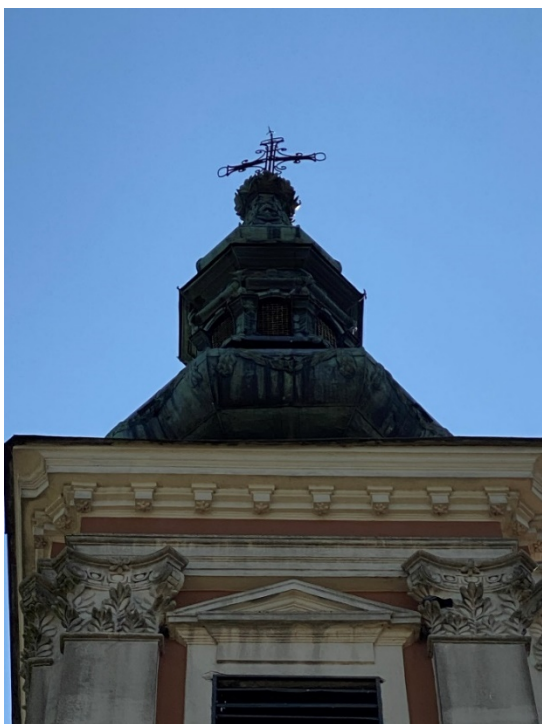
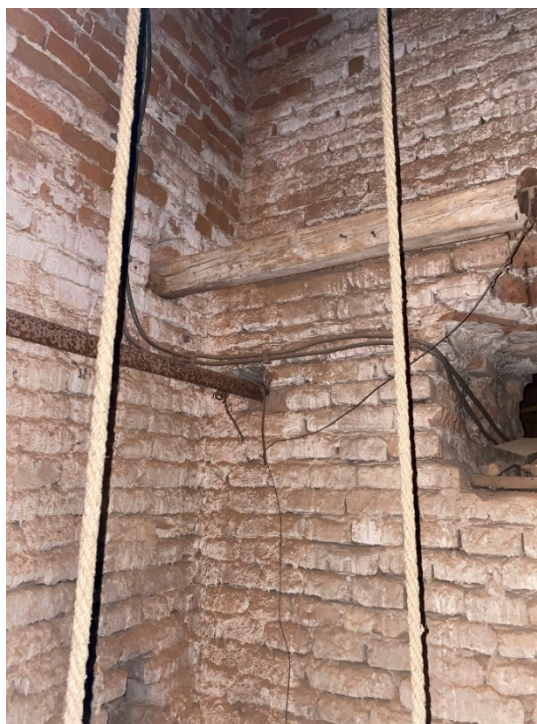
Slika 6.44. Vanjski pogled na zvonik te unutrašnjost zvonika sa starim zategama

Oštećenja uz sjeverni zvonik dodatno upućuju na pomake koji su se dogodili tijekom potresa a i samim nagib lukovice zvonika (koji je vidljiv prostim okom) implicira na oštećenja koja su nastala kombinacijom potresa, ranijih slijeganja tornja te samom dotrajalošću i opterećenjem lukovice zvonika i njenog nosivog sustava.

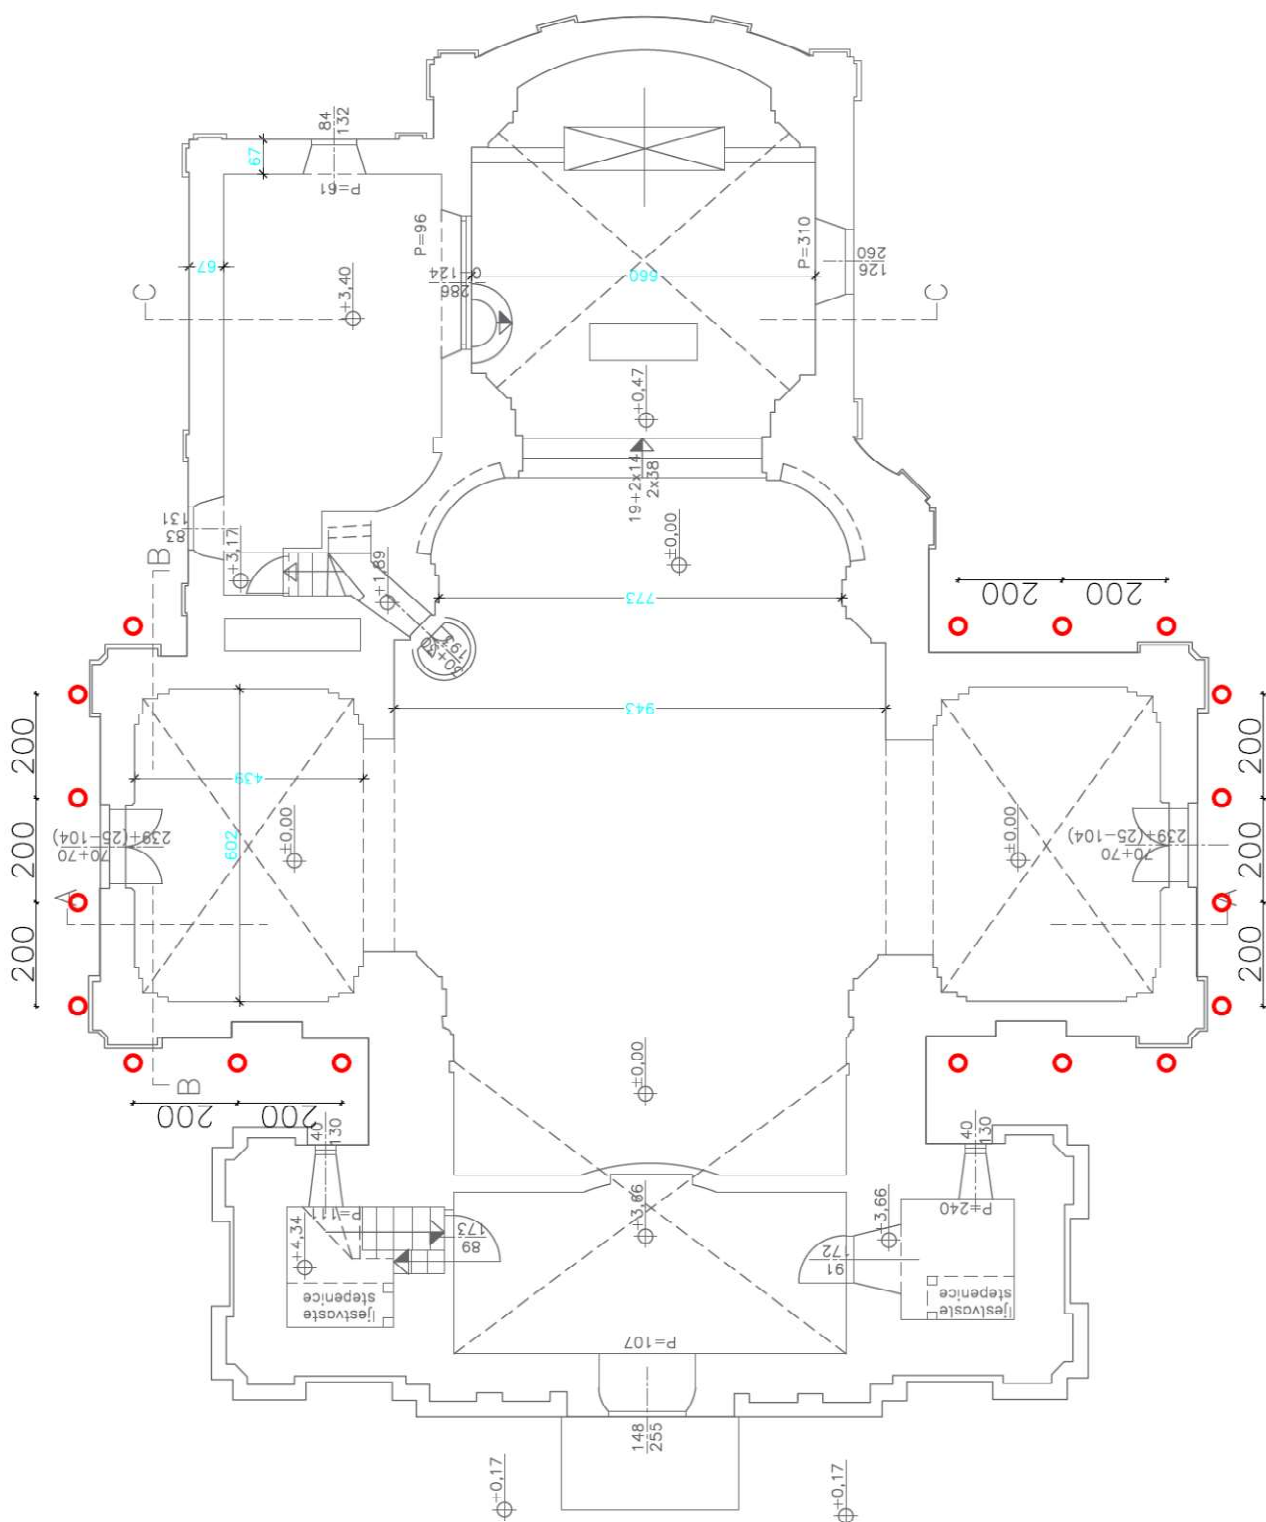
Slika 8.3. Tlocrtni raspored injektiranih cijevnih pilota kao mjera hitne sanacije temelja bočnih kapela

Uzrok nastanka vertikalnih pukotina na spojevima sjeverne i južne bočne kapele je dodatno slijeganje tla ispod kapela koje se dogodilo tijekom i nakon potresa. Vertikalne pukotine su vidljiva manifestacija svega navedenoga te bi se osnovna hitna sanacija trebala usmjeriti na stabilizaciju temelja i temeljnog tla, odnosno direktno mjesta u kojima se pojavio uzrok ovih oštećenja.

Hitnim mjerama sanacije svakako bi se trebalo stabilizirati temelje i temeljno tlo dviju kapela jer će se u suprotnom vertikalne pukotine i dalje širiti bez obzira na njihovu sanaciju (injektiranjem i drugim metodama).

Prije započinjanja ove vrste radova, Naručitelj bi svakako trebao izvesti barem jednu istražnu bušotina na mjestu planirane ugradnje cijevnih pilota te provesti geomehničke istražne radove na toj bušotini i lokaciji.

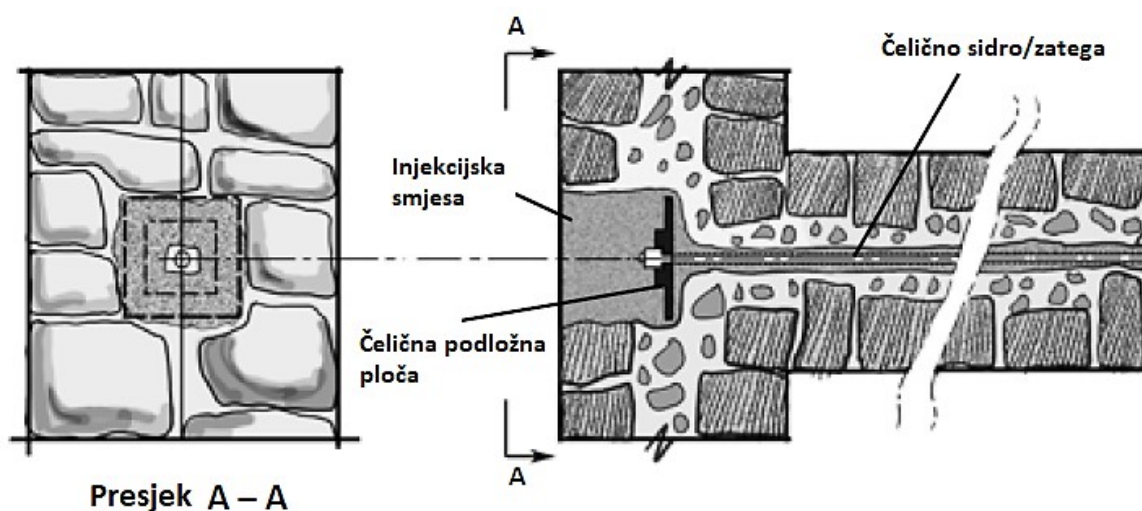
Slika 8.5. Ugradnja prednapregnutih čeličnih sidara za poboljšanje veza između zidova koji se sijeku

Veze između zidova koji se sijeku mogu se ojačati ugrađivanjem vodoravnog stegnutog čeličnog sidra/zatege u rupu od cca 60 mm probušenu kroz zid na tom dijelu. Šipka je spojena na zid pomoću epoksidne žbuke. Vanjske čelične ploče i matice ugrađene su i prekrivene injekcijskom masom radi očuvanja vanjskog izgleda zida. Ova tehnika korištena je za naknadnu ugradnju kamenih zidanih zidova u Italiji nakon potresa u Moliseu 2002. (Maffei i sur. 2006.). Ova je tehnologija idealna za primjenu u kamenim zgradama od povijesne važnosti.

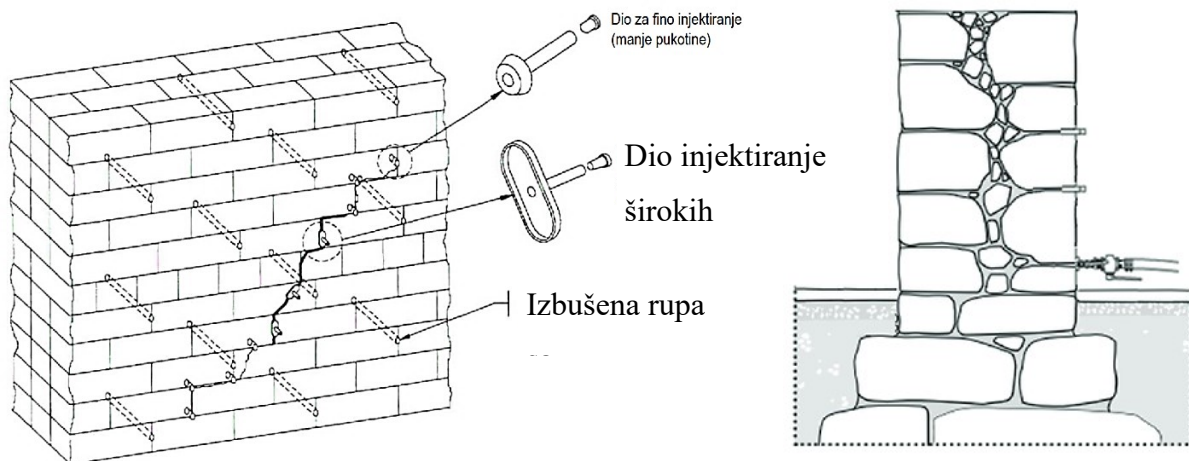
Slika 8.6. Shematski prikaz injektiranja zidova od opeke (lijevo) te kamena (desno)

Rupe se najprije izbuše u željenom dijelu konstrukcije te se u njih ugrađuju adekvatni injekcijski nastavci. Stručnjak određuje dubinu, promjer i broj bušotina prema stanju konstrukcije i prethodnoj analizi sa sondiranjem. Nakon toga slijedi priprema injekcijske cementne mase s dodacima koji zbog hidrofobnih svojstava djelomično rješavaju i problem kapilarnog ovlaživanja temelja. Pritisak injektiranja prilagođava se u odnosu na čvrstoću same konstrukcije, a količina injekcijske mase u odnosu na volumen rupa i šupljina u konstrukciji. Ovaj zahtjevan postupak svakako treba i može izvoditi prethodno educirana i stručna osoba za tu vrstu radova.

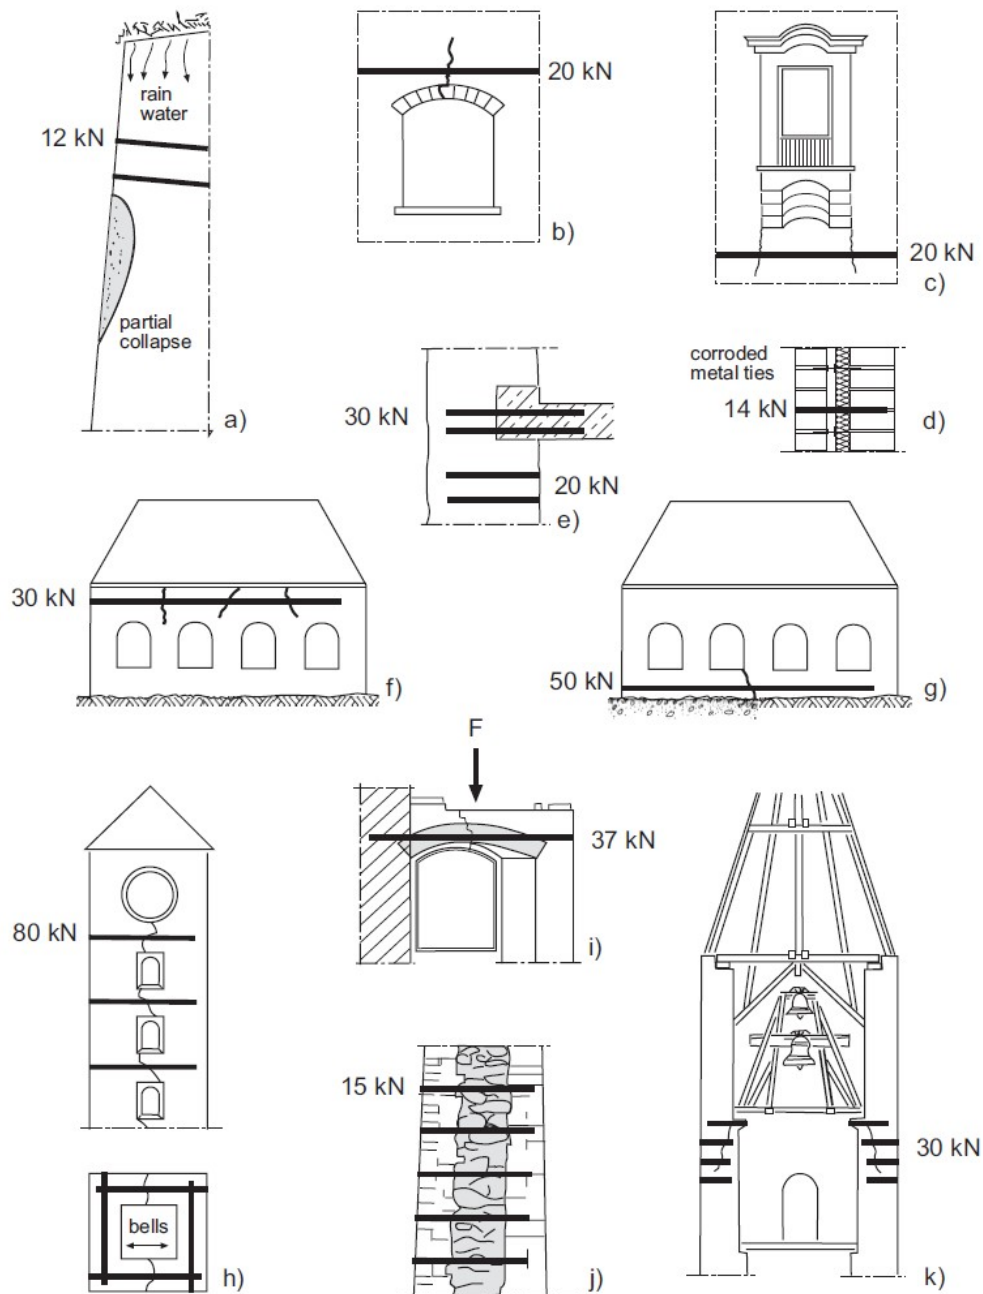
Slika 8.8. Primjene zatega u sanaciji i popravku kamenih i zidanih zidova

(a, d, j) Zatege (sidra) za stabilizaciju napuknutih ili deformiranih nosivih zidova

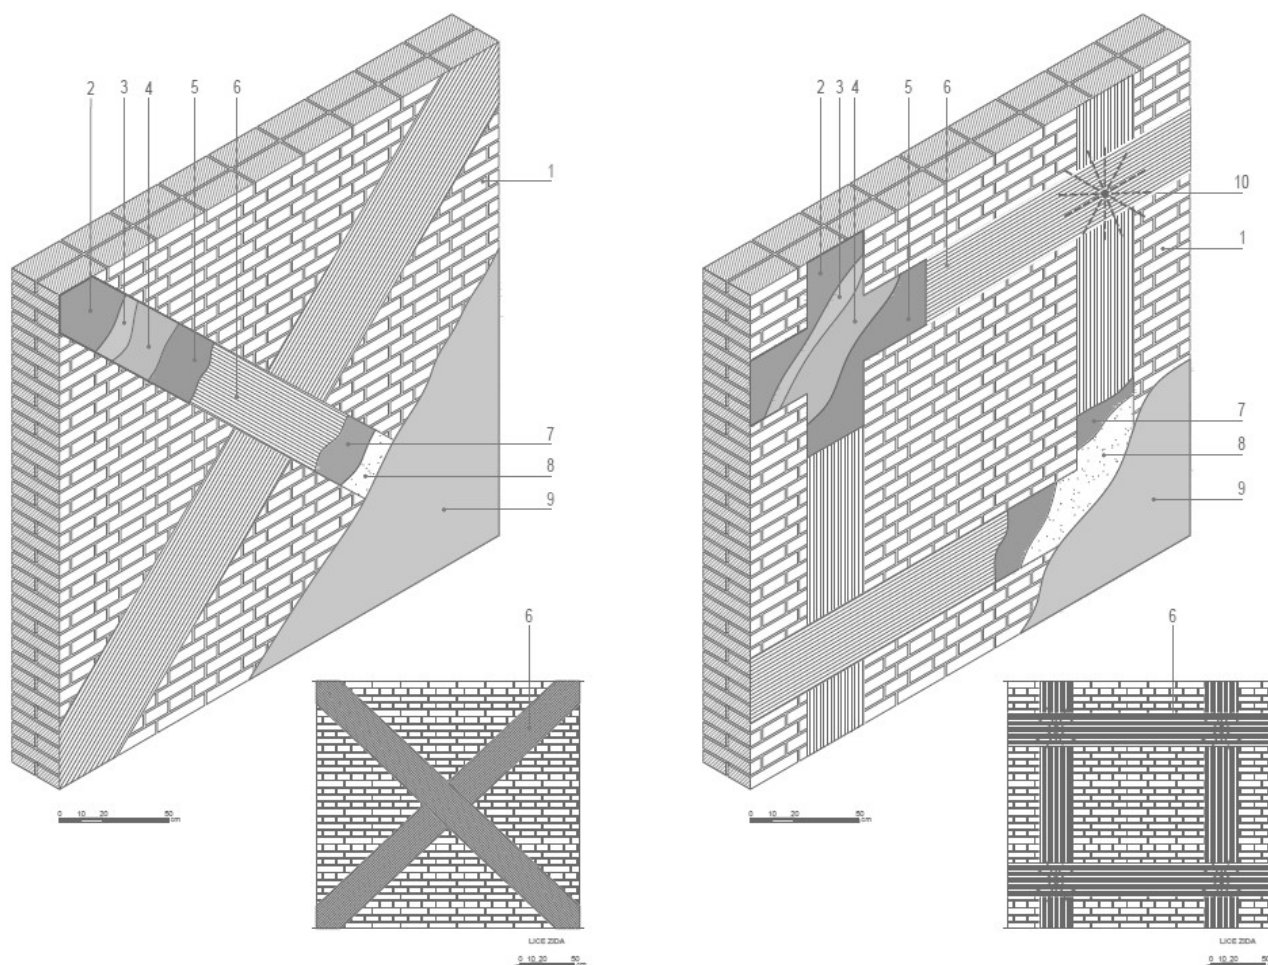
Slika 8.9. Posmično/vlačno i kombinirano tlačno/savojno ojačanje za nosive zidove (kamen, cigla i tuf) može se izvesti primjenom tkanina iz linije FRP SUSTAVA.

Postupak ojačanja zidova od opeke karbonskim vlaknima

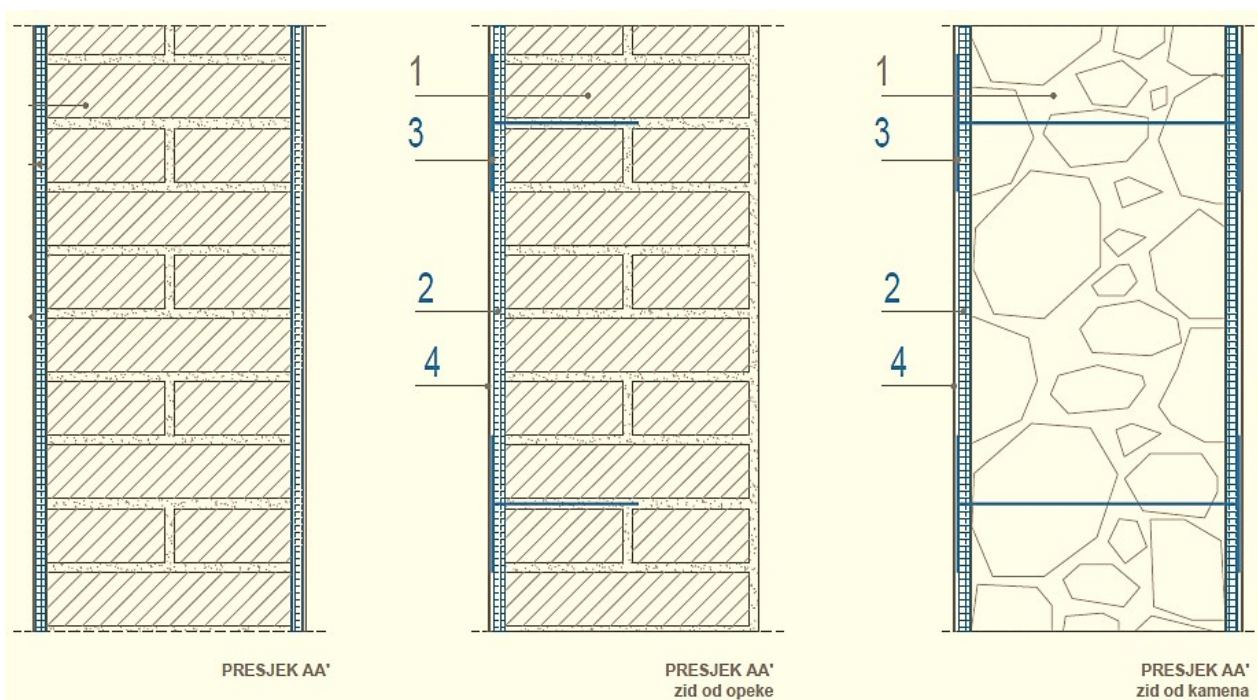
Slika 8.10. Ojačanje nosivog i/ili pregradnog zida od opeke, kamena ili tufa. Način ojačanja: 1. Postojeći zid od opeke; 2. Mrežica FRCM sustava ili obična ČBR mreža; 3. Sidrenje od posebnog užeta ili obična čelična šipka  $\phi 6$  ili 8; 4. Posebne ili obične vrste cementne žbuke.

Posmično/vlačno ojačanje za nosive zidove (kamen, opeka i tuf) može se izvesti primjenom „kompaktne armirajuće žbuke“ koja se sastoji od armaturne mrežice (FRCM sustav ili obični rebrasti čelik) u kombinaciji s dvokomponentnim mortom visoke duktilnosti ojačanim vlaknima (slika 121). Ovakav tip sanacije posebno se preporučuje za vanjske i unutarnje nosive zidove jer se znatno dobiva na posmičnoj i vlačnoj čvrstoći zidova (koja dotad nije postojala) te se zidovi homogeniziraju po cijeloj svojoj dužini. Osim toga, u ovom slučaju se izbjegavaju razna injektiranja zidova, a koja se niti ne preporučuju na zidovima tanjim od 50 (60) cm. Povezivanje i sidrenje se svakako preporučuje izvesti s obje strane zida.

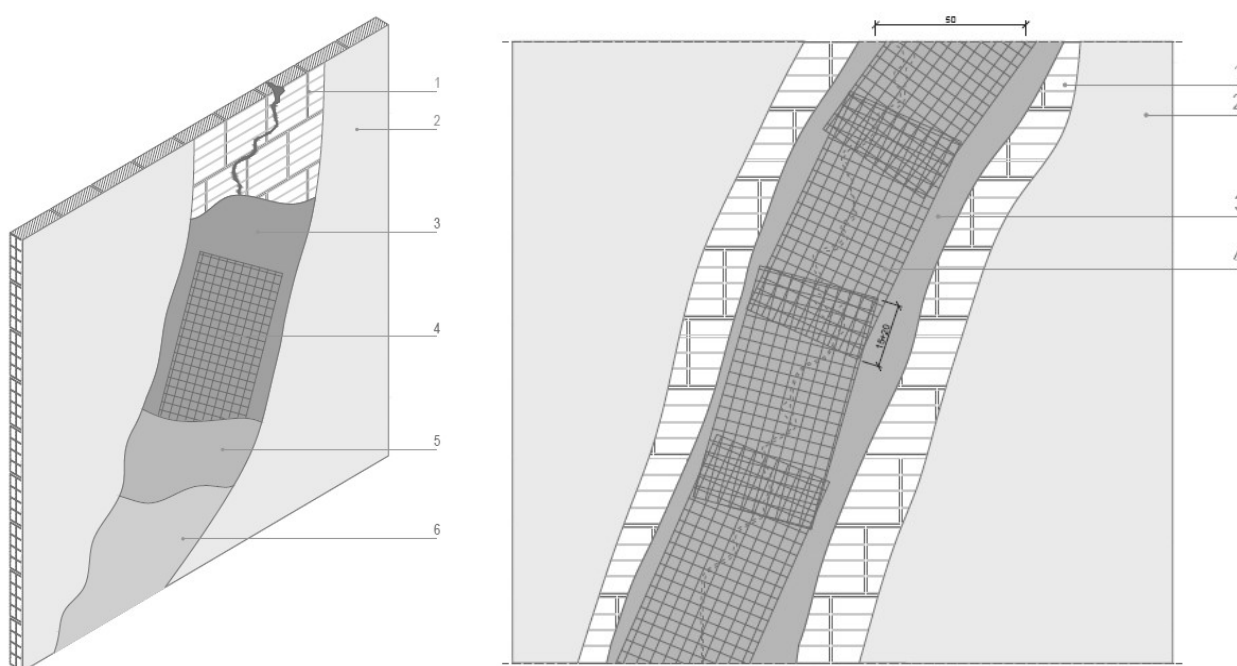
Slika 8.12. Sanacija pukotina i ojačanje pregradnih zidova može se izvesti primjenom sustava tankoslojne armirane žbuke koji se sastoji od mrežice iz FRCM SUSTAVA ili čelične rabitz mrežice (moguće i ČBR tanke mreže) u kombinaciji s dvokomponentnim mortom ojačanim vlaknima i visoke duktilnosti: 1. Postojeći pregradni zid; 2. Postojeća žbuka; 3. Dvokomponentni mort visoke duktilnosti; 4. Mrežica (alkalnootporna od staklenih vlakna ili čelična rabitz mrežica ili ČBR tankoprofilna mrežica); 5. Drugi sloj dvokomponentnog morta kao i pod 3); 6. Završni sloj

Metode popravka pukotina ovise o vrsti i širini pukotina. Ako je širina pukotina razmjerno mala, manja od 10 mm, i ako je debljina zida razmjerno mala, pukotine se smiju zatvoriti mortom. Iste se pukotine kod debljih zidova zatvaraju injektiranjem. Popravak pukotina širine veće od 10 mm najčešće obuhvaća rekonstrukciju, odnosno djelomično preslagivanje dijela zida. Otpornost zidova na vertikalno raspucavanje može se značajno poboljšati ugradnjom čeličnih spirala ili polimerne armature maloga promjera u horizontalne sljubnice. Za popravak dijagonalnih pukotina može se uz prije navedene tehnike primijeniti ovijanje jednoga ili oba lica zida u kombinaciji s odgovarajućim mortom ili žbukom.

Ovu metodu poželjno je kombinirati sa metodom injektiranja pukotina.

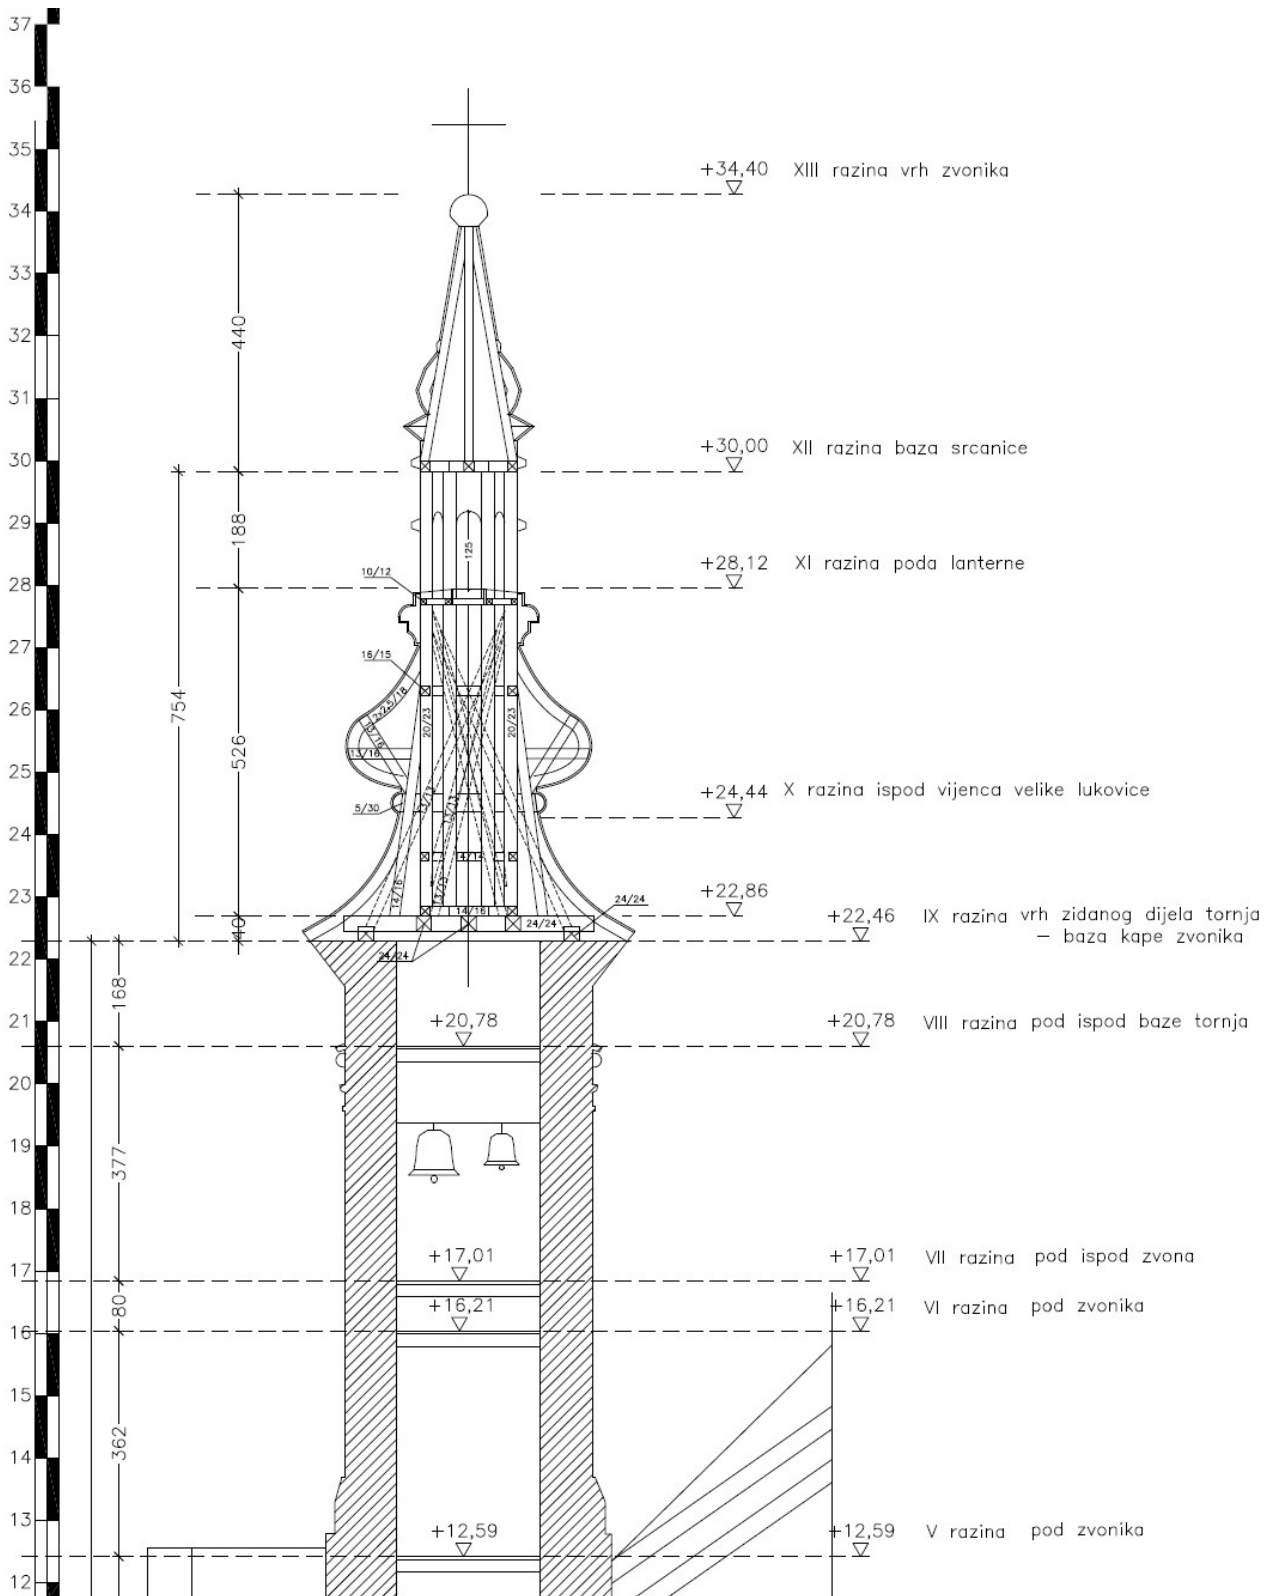
Slika 8.14. Presjek kroz sjeverni zvonik

Oštećenja uz sjeverni zvonik dodatno upućuju na pomake koji su se dogodili tijekom potresa a i samim nagib lukovice zvonika (koji je vidljiv prostim okom) implicira na oštećenja koja su nastala kombinacijom potresa, ranijih slijeganja tornja te samom dotrajalošću i opterećenjem lukovice zvonika i njenog nosivog sustava.

- na vrhu zidanog dijela tornja mijenjaju se sve nazidnice i izvodi se horizontalni vijenac u svemu prema detaljima iz statickog proračuna kojeg je potrebno izraditi u Projektu hitnih mjera sanacije.

- ispod baze lukovice ugrađuju se dvije podvlake i spajaju s ostalom konstrukcijom vijcima M20;
- konstrukcija baze lukovice se sidri u zidani dio zvonika prema detaljima danih u statickom proračunu

- kompletna nosiva konstrukcija okiva se pločevinama debljine 10 mm i vijcima M20.
- Sve drvene elemente nosive konstrukcije potrebno je zaštititi tako da budu otporne na požar. Premazima se postiže otpornost na požar minimalno 30 minuta, te drvo u slučaju požara pougljeni nekoliko milimetara i ostaje dovoljno poprečnog presjeka da se osigura nosivost prema statickom proračunu.
