Master's thesis / Diplomski rad

OBNOVA I REVITALIZACIJA CRKVE
UZNESENJA BLAŽENE DJEVICE MARIJE U
GORI NA BANOVINI

Varaždin, rujan 2021.

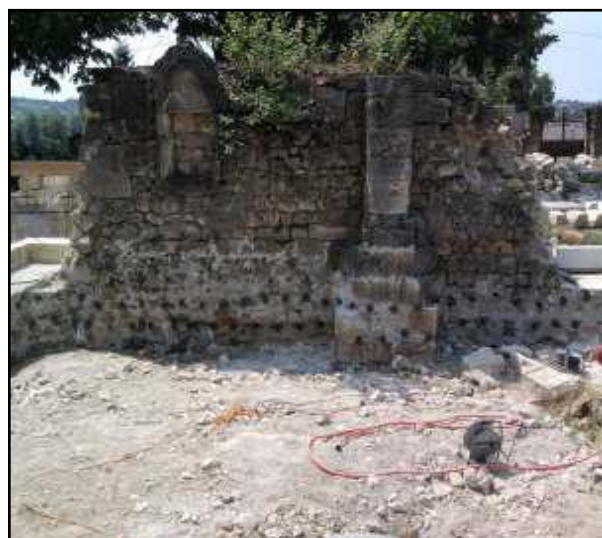
Slika 44. Podgled na injektirani temelj

Kako se rekonstrukcijom crkve crkva vratila u svoje izvorne dimenzije opterećenja na postojeće temelje su očito bila manje u odnosu na opterećenja koja su nastala kao posljedica bivših rekonstrukcija i adaptacija s kojima su mijenjane dimenzije crkve. Dodatno ojačanje temeljne konstrukcije se dobilo pomoću zatega (čelične šipke sa navojima) koje su se postavljale između kapitela u šliceve (Slika 45.). Zatege su na krajevima zašarafljene u čeličnu ploču (Slika 46.). Nakon toga je izvedena polimer-cementna hidroizolacija u 3 sloja i izbetonirala se podna ploča. Ugradnjom zatega prijenos horizontalnih sila koje će stvarati svodovi postaje povoljniji jer veći dio tog opterećenja uravnotežuju nove zatege i dio tog opterećenja također prelazi na temelje i smanjuje rubne napone.

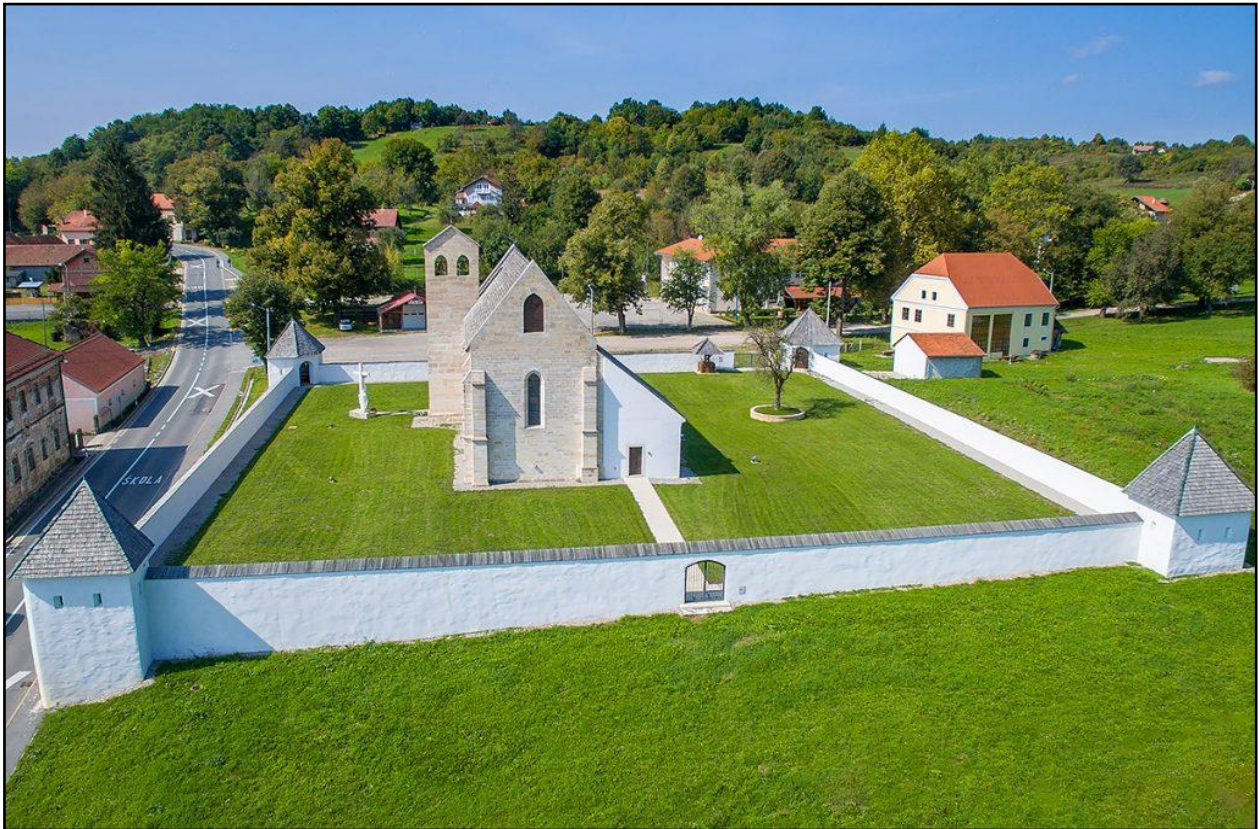
Slika 99. Slika iz zraka cinktora crkve sa 4 kule

Cinktor tj. obrambeni zid s 4 kule je obnovljen faksimilnom obnovom prema podaci iz povijesnih zapisa, fotografija i prema ostacima na postojećoj lokaciji. Prema povijesnim zapisima cinktura završena 07. listopada 1742. i opisana je kao zanimljiva i jednostavna cinktura izrađena od kamenih zidova sa četiri branič kule na uglovima koje su bile pokrivene šindrom i imala je dva ublaza, jedan pred pročeljem crkve a drugi južno preko puta župnoj kuriji. Cinktura je građena kao utvrda predviđena za obranu i povlačenjem naroda pred neprijateljem. Nažalost sam arhitekt i graditelj cinkture je nepoznat a gradnja je plaćena dobrovoljnim priložima lokalnog stanovništva.
