Obnova i revitalizacija crkve Uznesenja Blažene Djevice Marije u Gori na Banovini

Master's thesis / Diplomski rad

OBNOVA I REVITALIZACIJA CRKVE
UZNESENJA BLAŽENE DJEVICE MARIJE U
GORI NA BANOVINI

NASLOV RADA NA ENGL. JEZIKU: Reconstruction and revitalization of the Church of the assumption of the Blessed Virgin Mary in Gora na Banovini

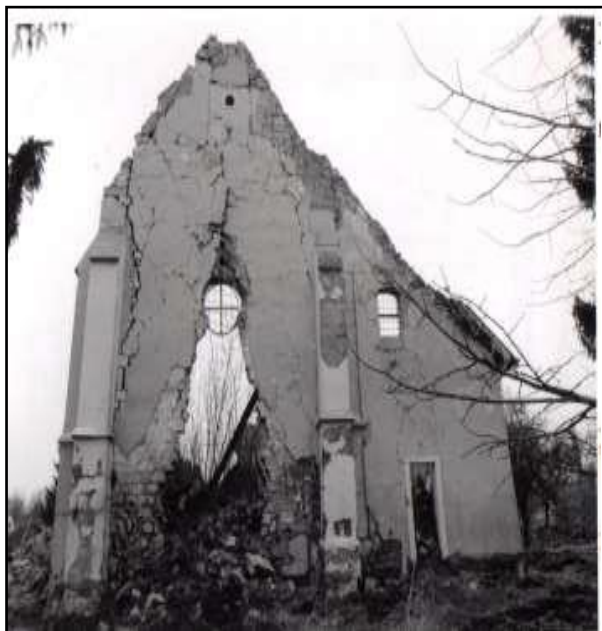
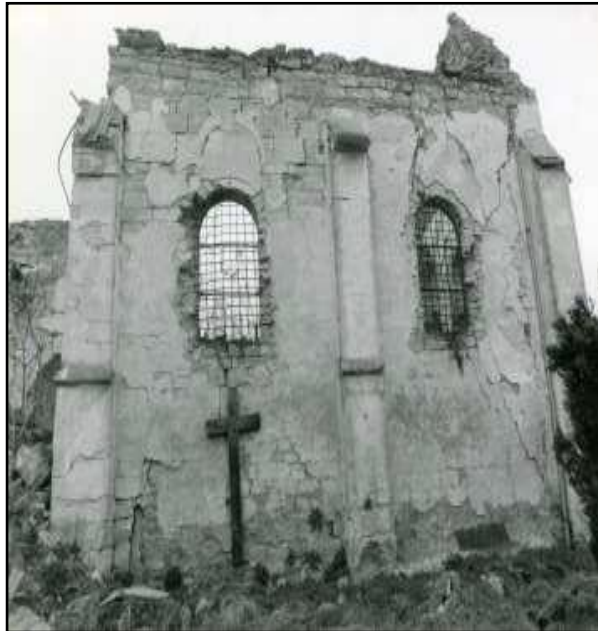
Slika 11. Pogled na sjeverno pročelje crkve

Slika 8. Pogled na zapadno pročelje crkve

Slika 10. Pogled na istočno pročelje crkve

Slika 9. Pogled na južno pročelje crkve

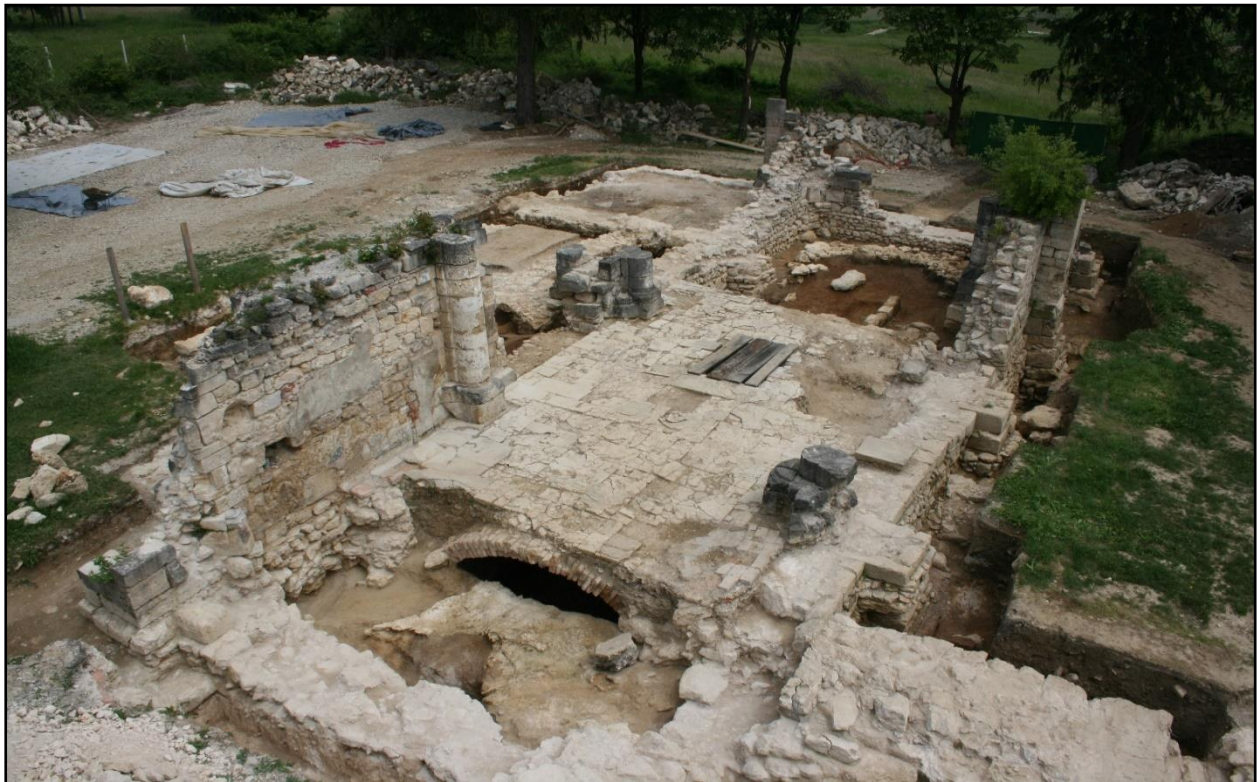
Slika 15. Postojeće stanje crkve nakon arheoloških istraživanja prema kojem se mogu jasno iščitati trloctni oblik i položaji crkvenih elemenata

S obzirom da veliku količinu nalaza mogla je započeti rekonstrukcija koja će biti izgledom i tehnikama gradnje veoma nalik na izvornu templarsku ranogotičku crkvu iz 13. stoljeća. Prilikom arheoloških iskapanja utvrđene su dimenzije nekadašnje crkve (Slika 15.), elementi potrebni za obnovu nosača i križno rebrastih svodova, nađeni su ostaci svodnih jedara, raspolagalo se sa svi šest velikih kapitela i dvanaest od ukupno šesnaest manjih kapitela.

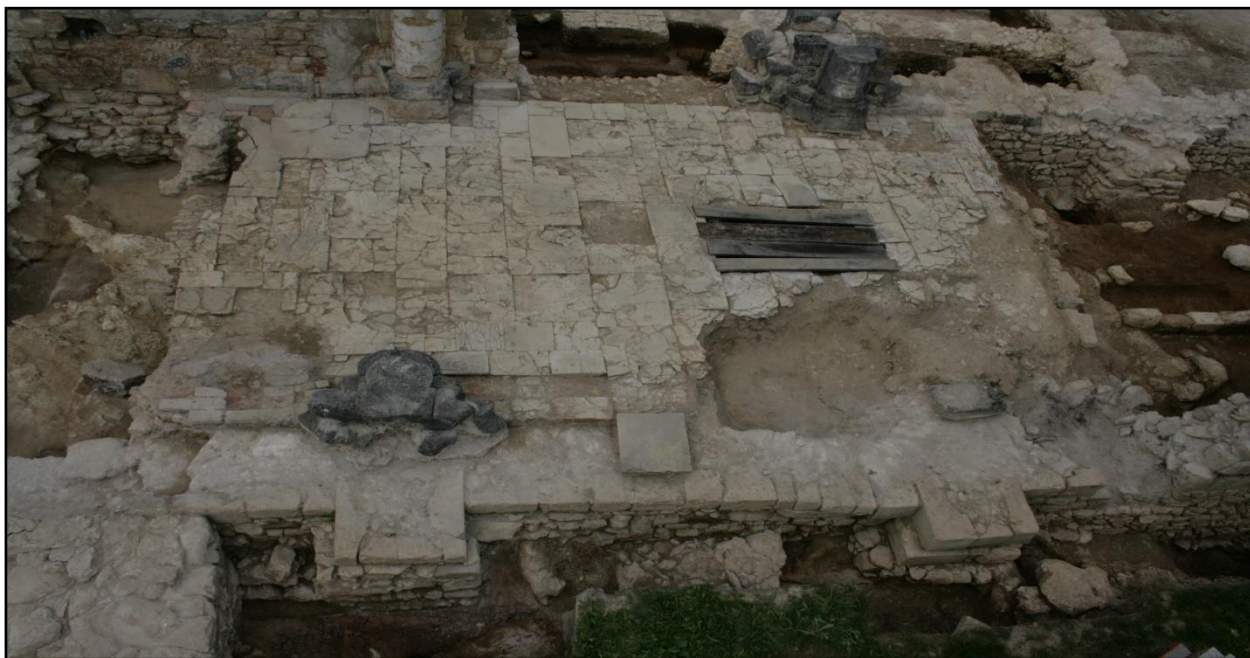
Nađeni su gotovo svi taburi polu-stupova (Slika 16.), dio okruglih polu-stupova, pojasnice i svodna rebra. S obzirom na veliku količinu elemenata mogla se učini poprilično točna rekonstrukcija unutrašnjosti crkve.

Slika 16. Ostaci crkve na kojima se jasno može vidjeti položaj izvornih stupova

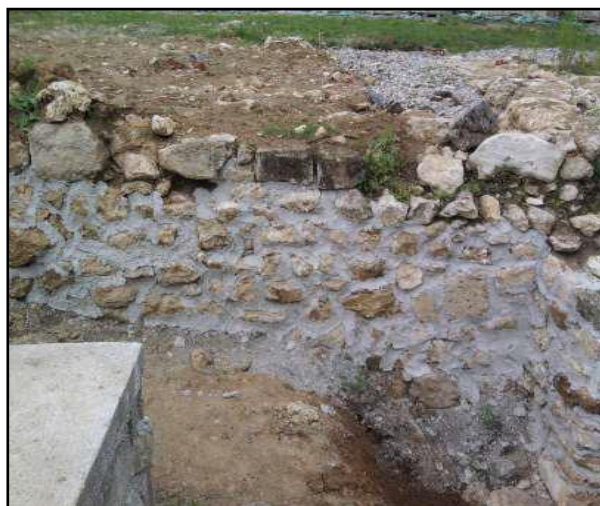
Slika 40. Temelji crkve

Temelje je trebalo pregledati otvaranjem i čišćenjem njihove gornje plohe. Temelji su se prezidavali na mjestima oštećenja nastalih od miniranja. Prezidavanje temelja se vršilo kamenim komadima, vapnenim mortom spravljenim od bijelog cementa, gašenog i odležanog vapna i agregata. Stari temelji su se prije injektiranja ručno špricali vapneno cementnim mortom (Slika 39.).

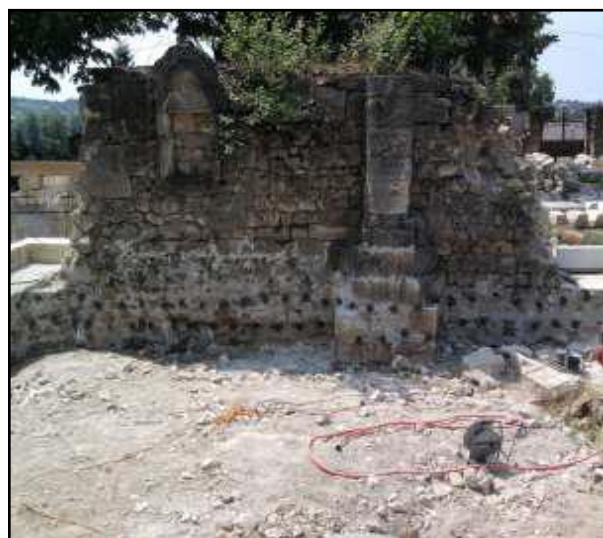
Slika 44. Podgled na injektirani temelj

Konsolidacija temelja se izvela postupkom injektiranja. Injektiranje se radilo na način da se zid probušio na svakih cca 20 cm svrdlom fi 22 na dubinu 50-80 cm te se nakon toga rupa ispire vapnenim mlijekom (Slika 41.). Tada se ugrađuju cjevčice u koje se ulijeva sredstvo za poboljšanje (Slika 42.). U bušotine koje lagano upijaju ulijeva se jedna do 1,5 litara, dok u one u koje sredstvo teče najviše 1/2 litre. Sve bušotine se zatim injektiraju smjesom za restauratorske radove smanjene kapilarne provodljivosti (Slika 43.). Nakon 5-7 dana istim postupkom obrađuje se preostali gornji dio temelja izvedbom reda bušotina na razmaku 20-30 cm ovisno o procjeni uspješnosti radova u osnovnoj liniji. Bušotine se izvode u također u dva reda ali na razmaku 10-15 cm (Slika 24.)

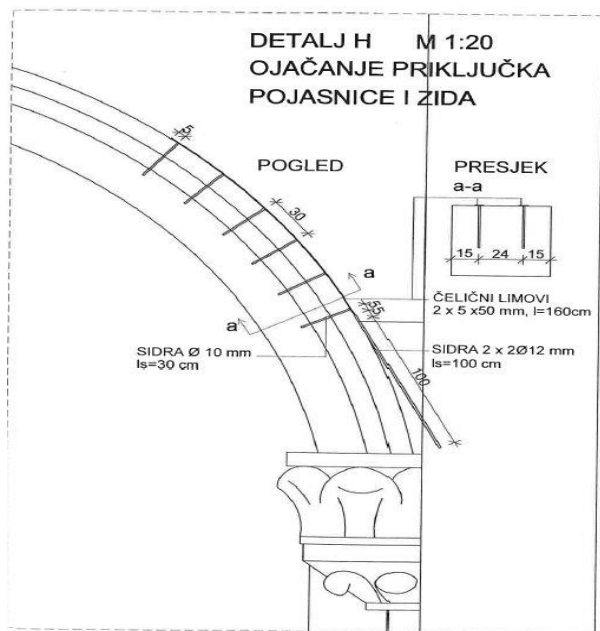
Slika 64. Detalj ojačanja svoda sa sidrima

su se povezivali pomoću trnova. Na osloncima rebara je trebalo posebnu pažnju posvetiti na početku zidanja, tj. na početku krivulje iz razloga jer je to ključni dio presjeka jer se na tom mjestu opterećenje rebra prijenosu u zid (Slika 63, 64, 65.).

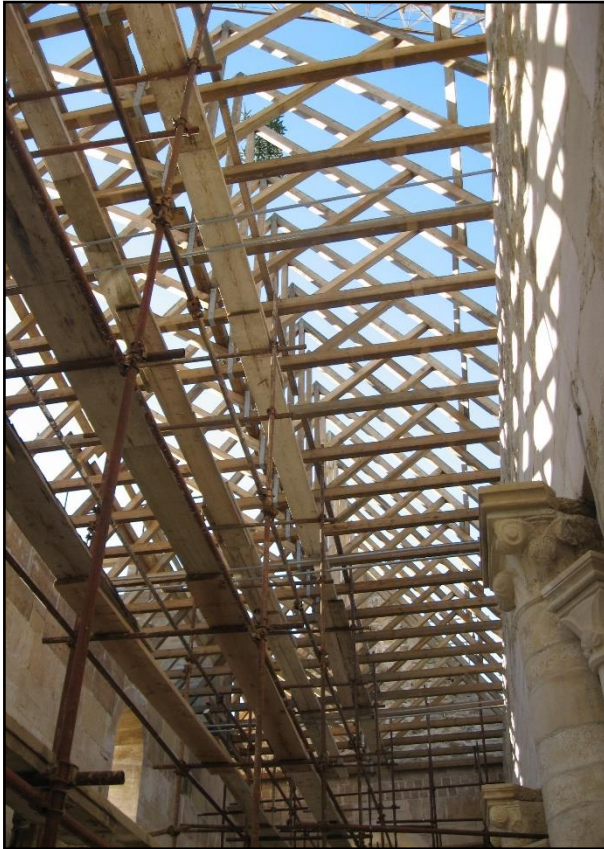
Slika 70. Pogled na konstrukciju krovišta (1)

Prostorna stabilizacija se izvela postavom i povezivanjem dasaka debljine za svaki rog pod kutem od 45° prema osi rogova, od srednjeg roga na obje strane. Nazidnice preko kojih se krovna konstrukcija oslanja na zidove crkve, na mjestu svakog 2. roga usidrene su u zid crkve štapnim sidrom Ø16mm. Sidro prolazi kroz nazidnicu i u zid ulazi 80cm
Krovna konstrukcija crkvenog broda izvedena je kao jednostruka visuljana svakom paru rogova s kosim poduporama koje podupiru rogove u donjoj trećini njihovog raspona (Slika 70, 71.). Dimenzije rogova su 10/14cm, veznih greda 10/14cm, visulja 10/10cm, i kosnika 10/10cm.

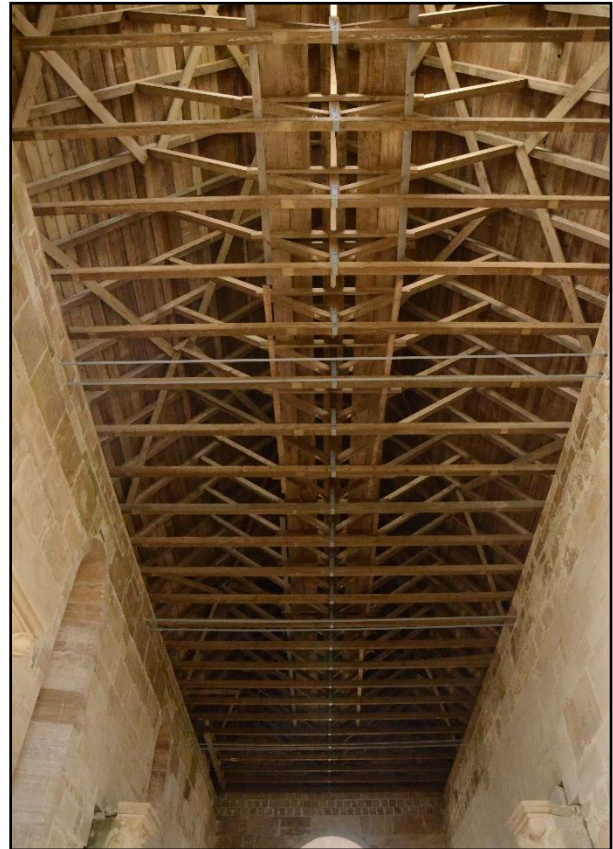
Slika 71. Pogled na konstrukciju krovišta (2)

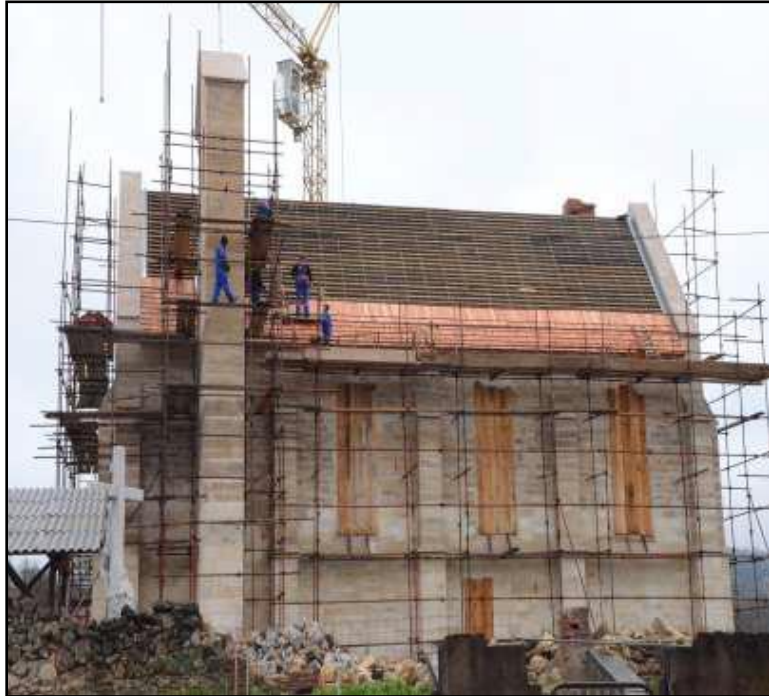
Slika 72. Postavljanje šindre (1)

Trostruko koso krovnište je pokriveno kalanom ariševom šindrom, duljine 70 cm i ukupne površine krovne plohe cca 360 m². Šindru se ugrađivala s trostrukim preklopom, pričvrstila na letvice 5/5 cm vruće pocinčanim Čavlima (Slika 72, 73.). Kalana ariševa šindra izrađena u Njemačkoj i dovezena u Hrvatsku

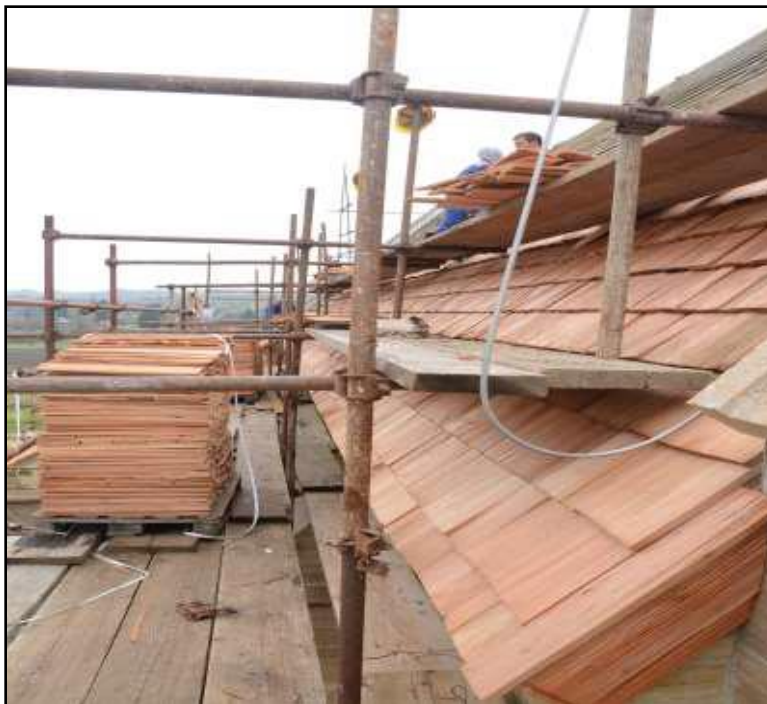
Slika 73. Postavljanje šindre (2)

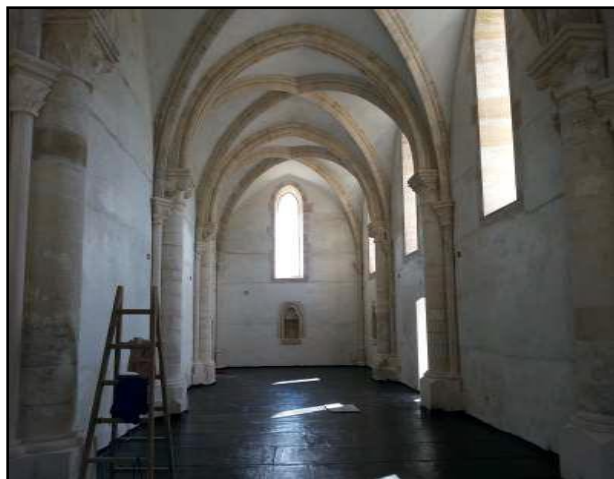
Slika 84. Izvedena hidroizolacija podne ploče (1)

Slika 85. Izvedena hidroizolacija podne ploče (2)

Hidroizolacija podne ploče se izvela iz jednog sloja varene trake V-3. Postava hidroizolacija se vršila tako da su se hidroizolacijske trake širine 1m varile plinskim plamenicima po cijeloj površini sa preklapima od 10 cm. Zarolana traka se grije sa otvorenim plamenom plamenika dok se na počne taliti smola na donjoj podlozi i tada se samo polaže na donju podlogu (Slika84, 85.).
