# Obnova i revitalizacija crkve Uznesenja Blažene Djevice Marije u Gori na Banovini

Master's thesis / Diplomski rad

2021

**OBNOVA I REVITALIZACIJA CRKVE**  
**UZNESENJA BLAŽENE DJEVICE MARIJE U**  
**GORI NA BANOVINI**

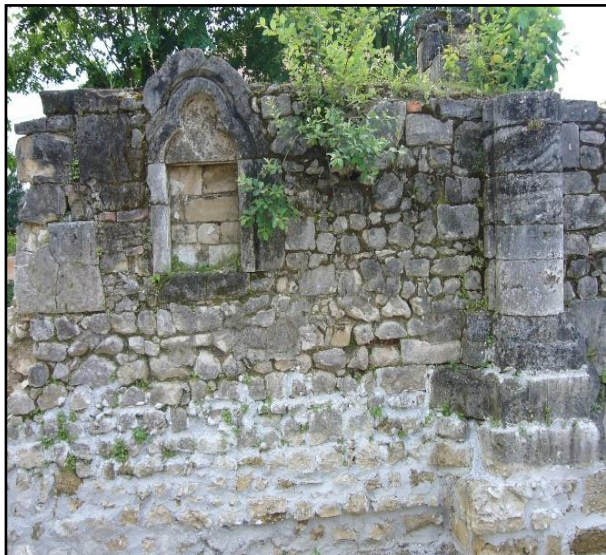
Na istočnom i južnom zidu su uzidani sakrariji pronađeni tijekom arheoloških istraživanja u ruševinama crkve. Zanimljivo je da je crkva imala dva sakrarija, jednaka svojim osnovnim oblikom. Nakon miniranja ostao je sačuvan sakrarij na južnom zidu (Slika 90, 91, 92.). , koji je otkriven u postavljanju nove električne instalacije 1982. godine. Taj sakrarij imao je u dnu uklesano udubljenje u obliku školjke(uho), koja je u sredini imala otvor koji je odvodio u jezgru zida. Drugi sakrarij istog trolisnog oblika koji se nalazio iza oltara, u osi istočnog zida, na dnu je imao okruglu plitku zdjelu čiji je izljev završavao na pročelju. U tu su nišu četnici postavili

*Slika 90. Sakrarij na južnom zidu*
