Master's thesis / Diplomski rad

2021

**OBNOVA I REVITALIZACIJA CRKVE**  
**UZNESENJA BLAŽENE DJEVICE MARIJE U**  
**GORI NA BANOVINI**

NASLOV RADA NA ENGL. JEZIKU: Reconstruction and revitalization of the Church of the assumption of the Blessed Virgin Mary in Gora na Banovini

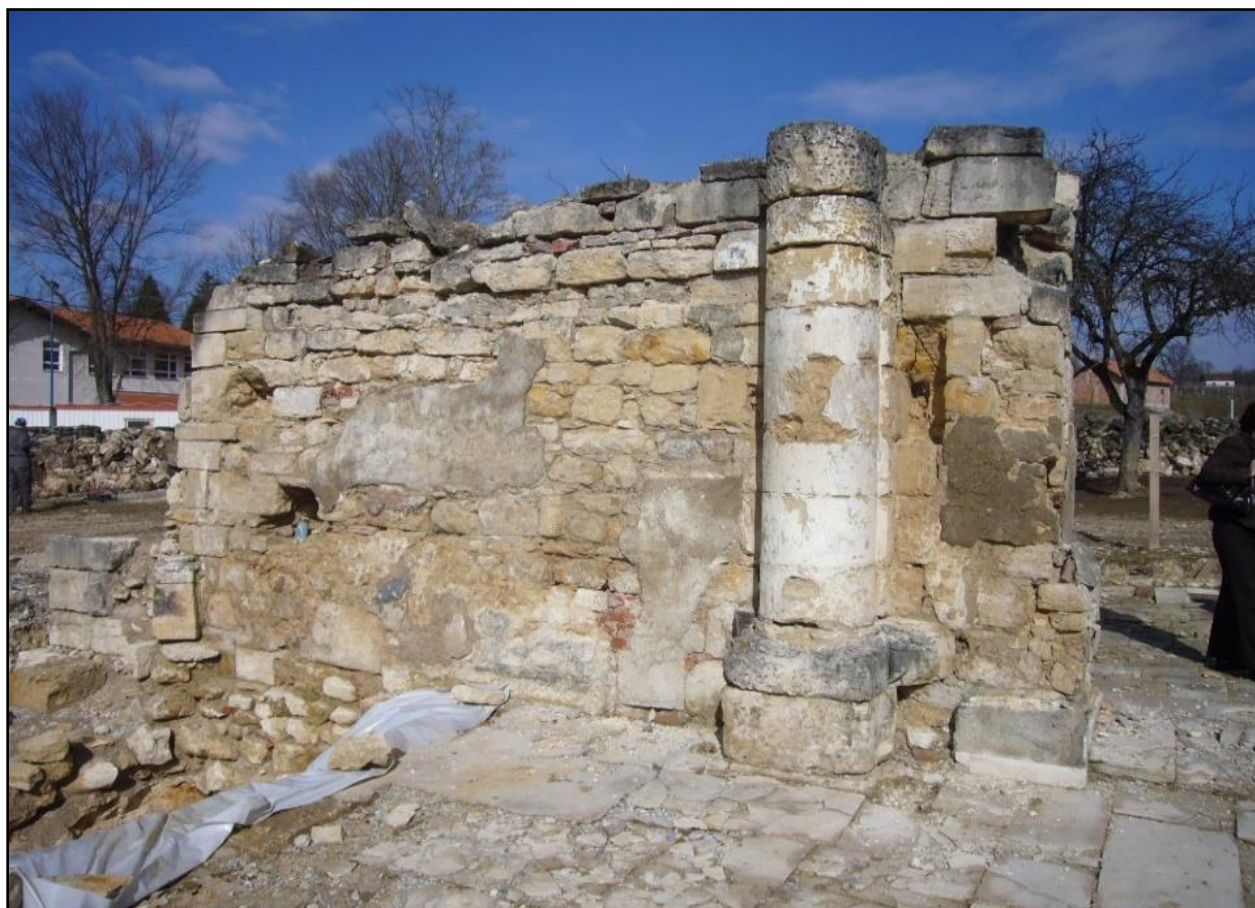
Slika 12. Izvorni zid i polustup

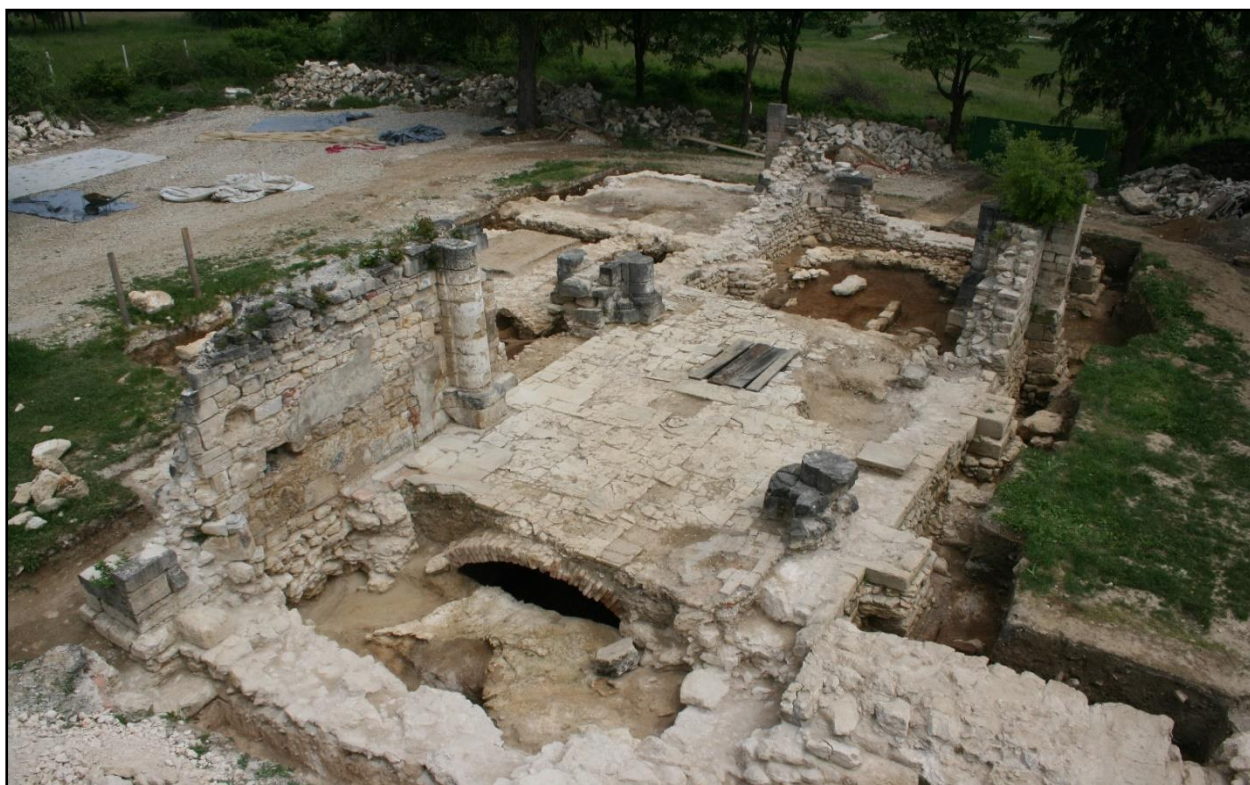
S obzirom da veliku količinu nalaza mogla je započeti rekonstrukcija koja će biti izgledom i tehnikama gradnje veoma nalik na izvornu templarsku ranogotičku crkvu iz 13. stoljeća. Prilikom arheoloških iskapanja utvrđene su dimenzije nekadašnje crkve (Slika 15.), elementi potrebni za obnovu nosača i križno rebrastih svodova, nađeni su ostaci svodnih jedara, raspolagalo se sa svi šest velikih kapitela i dvanaest od ukupno šesnaest manjih kapitela.

*Slika 15. Postojeće stanje crkve nakon arheoloških istraživanja prema kojem se mogu jasno iščitati trloctni oblik i položaji crkvenih elemenata*

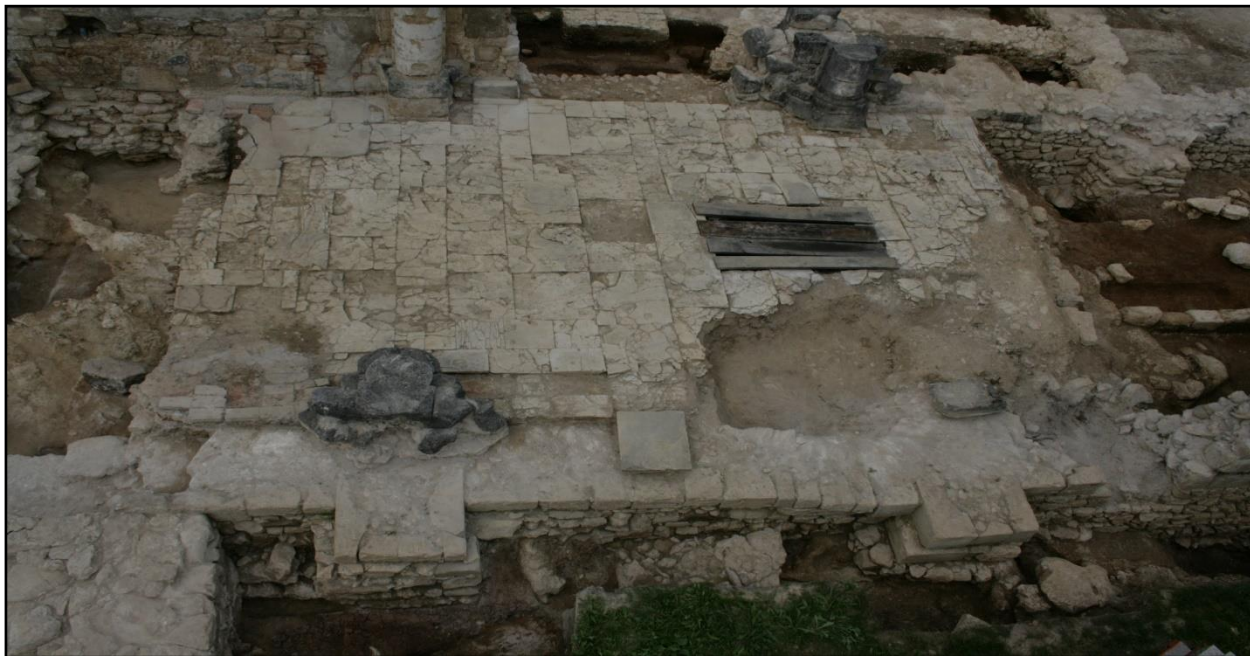
Nađeni su gotovo svi taburi polu-stupova (Slika 16.), dio okruglih polu-stupova, pojasnice i svodna rebra. S obzirom na veliku količinu elemenata mogla se učini poprilično točna rekonstrukcija unutrašnjosti crkve.

*Slika 16. Ostaci crkve na kojima se jasno može vidjeti položaj izvornih stupova*

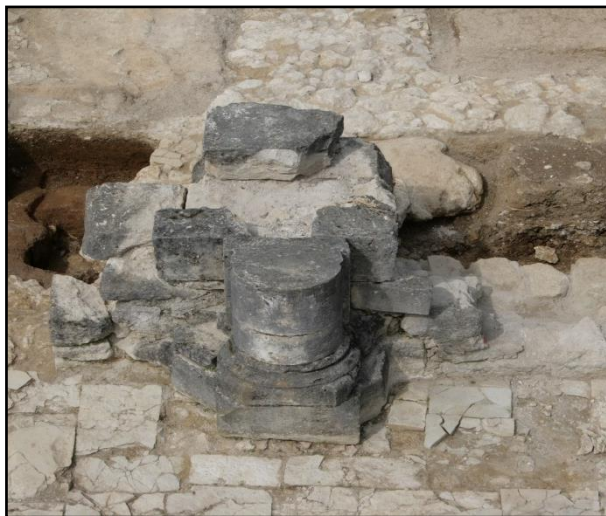
*Slika 17. Ostaci izvornog pulustupa*

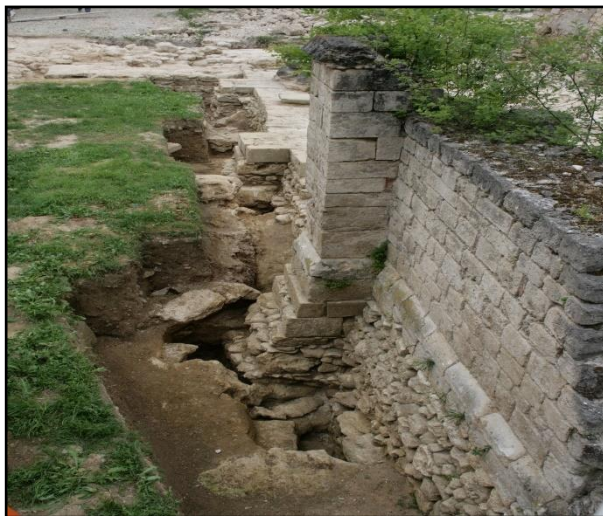
mogla rekonstruirati u izvornom izgledu – prije zadnje obnove kada je proširena i umjesto velikih polukružno nadvijenih prozora su predviđeni mali manji pravokutni prozori. Preko kontrafora koji su bili pune visine se mogle odrediti visina (Slika 18.), kosina krova se odredila prema zatečenoj kosini zabata.

*Slika 18. Ostaci kontrafora*

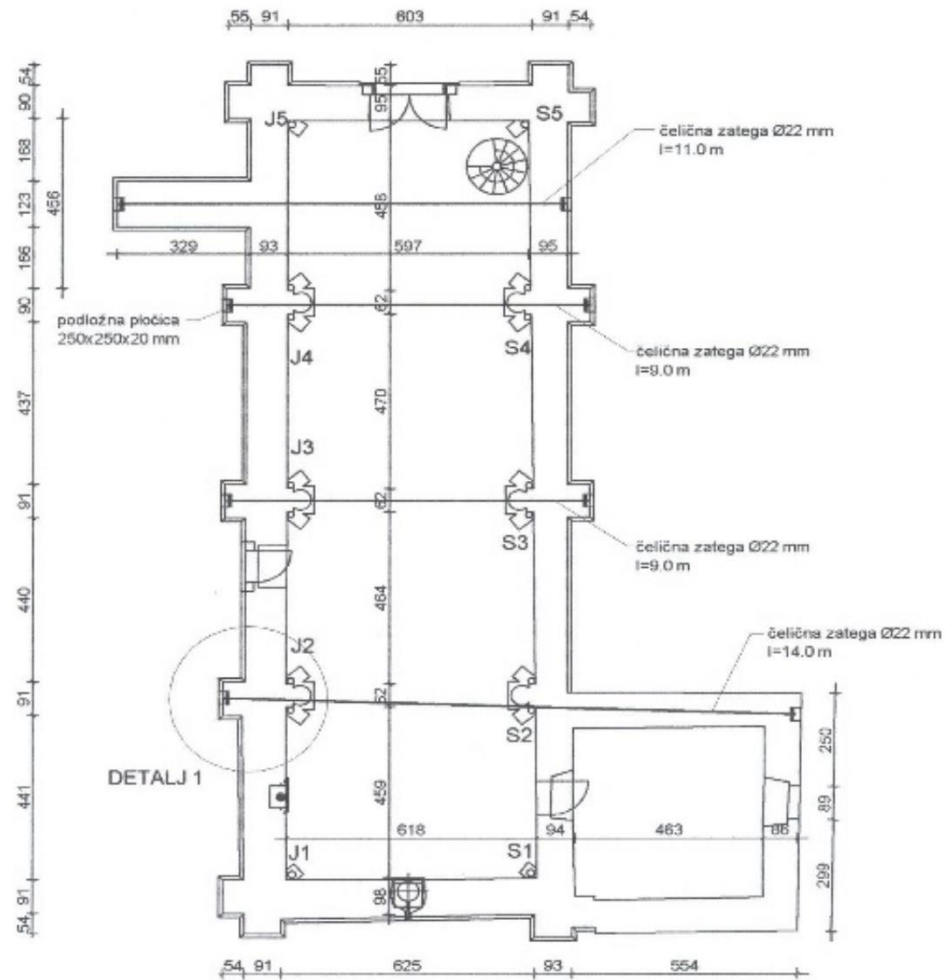
Slika 23. Tlocrt crkve sa položajima zatega

ČELIČNE ZATEGE Ø22 mm l=43 m  
 PODLOŽNE PLOČICE 250x250x20mm 8 KOM.

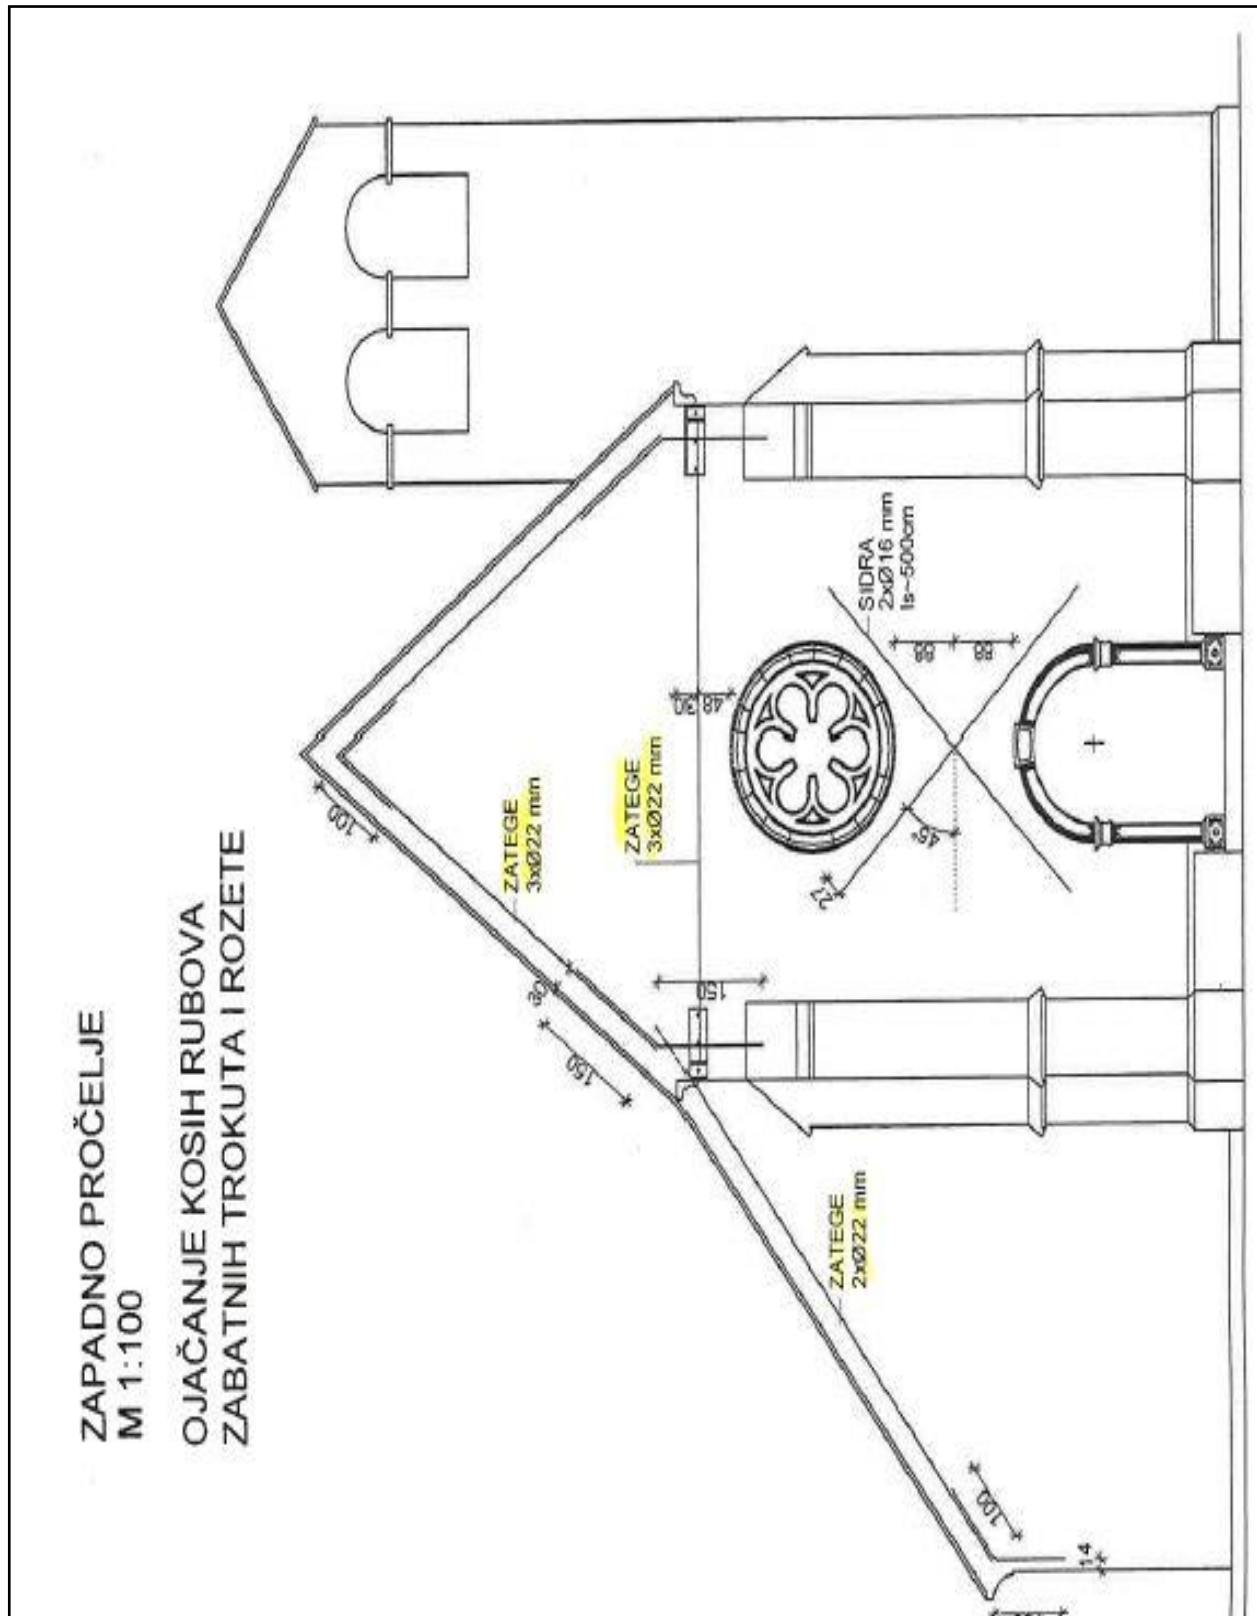
Slika 24. Zapadno pročelje - ojačanje kosih rubova i zabatnih trokuta i rozete

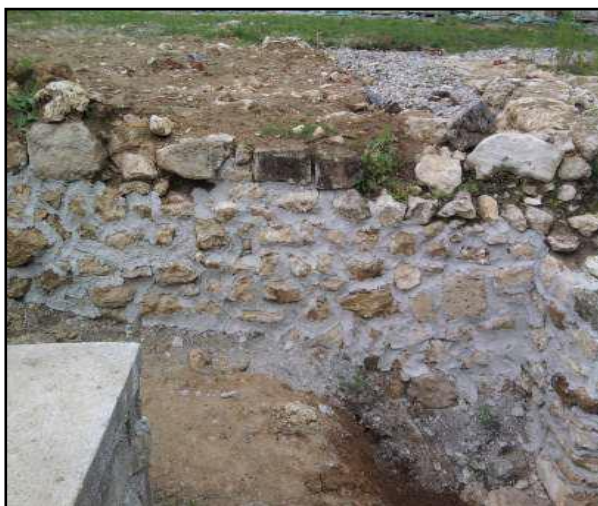
Slika 40. Temelji crkve

Temelje je trebalo pregledati otvaranjem i čišćenjem njihove gornje plohe. Temelji su se prezidavali na mjestima oštećenja nastalih od miniranja. Prezidavanje temelja se vršilo kamenim komadima, vapnenim mortom spravljenim od bijelog cementa, gašenog i odležanog vapna i agregata. Stari temelji su se prije injektiranja ručno špricali vapneno cementnim mortom (Slika 39.).

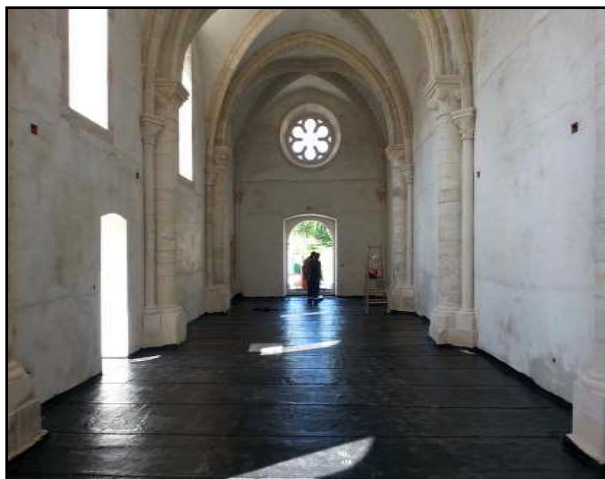
Slika 85. Izvedena hidroizolacija podne ploče (2)

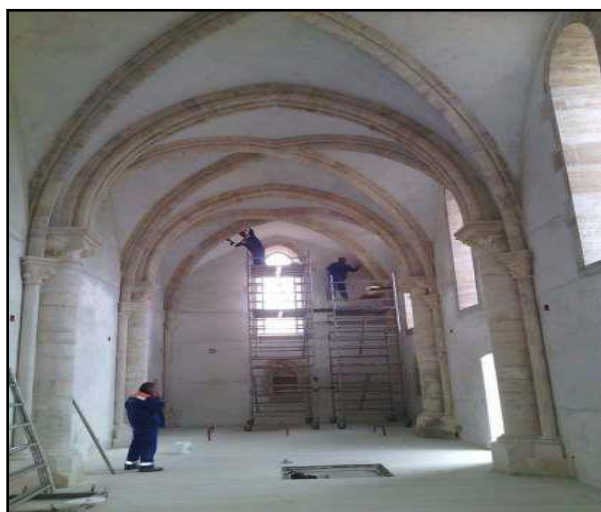
Slika 86. Ličenje interijera

Nakon žbukanja crkve načinom „pod žlicu” zidovi su bojani bijelom vapnenom bojom u dva sloja. Ličeni su samo žbukani dijelovi interijera, kamena plastika ne (Slika 86,87.).

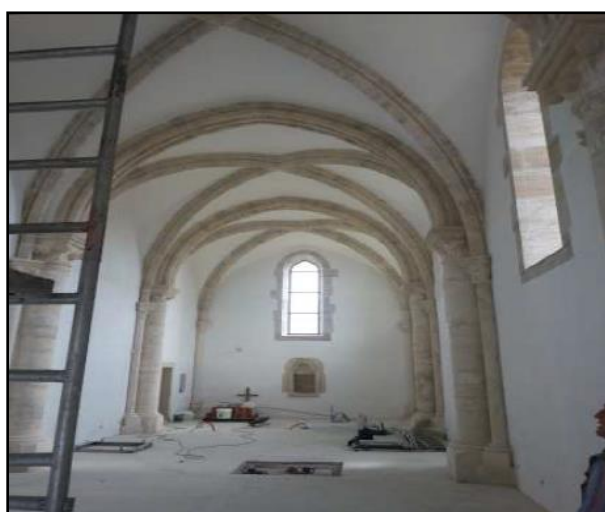
Slika 87. Poaled na istočnu stranu nakon ličenja

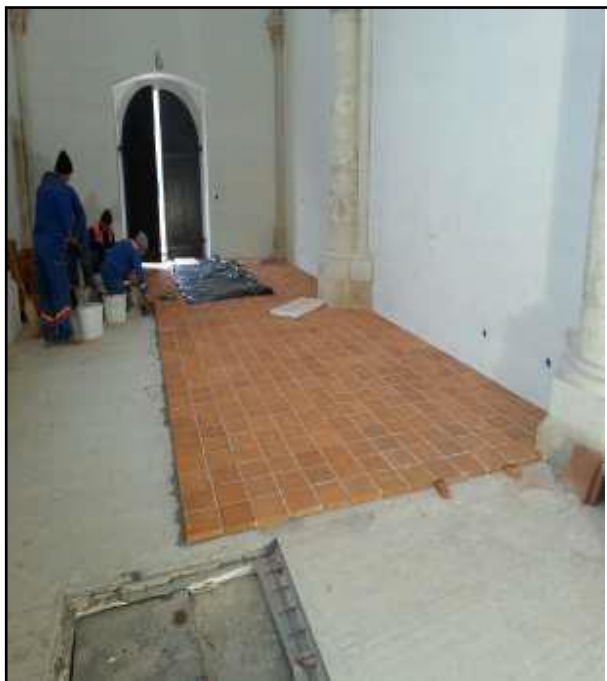
*Slika 88. Popločenje poda tavelama*

Za opločenje poda sakristije crkve i kule cinkatora su postavljene podne tavele ručno izrađene od opeke dimenzije su 23x23 i 25x12 te debljine 3 cm (Slika 88, 89.). Obrada (tekstura) i boja pločice su odabrane prema izabranom uzorku te su crvene boje sa namjernim odstupanjem u nijansama. Ugrađivale su se produžnim cementnim mortom s upotrebom bijelog cementa i gašenog odležanog vapna i polagale su u redovima paralelnim sa zidovima, sljubnica na sljubnicu. Na gotov pod se nanijelo sredstvo za završnu obradu koje služi kao zaštita (laneno ulje).

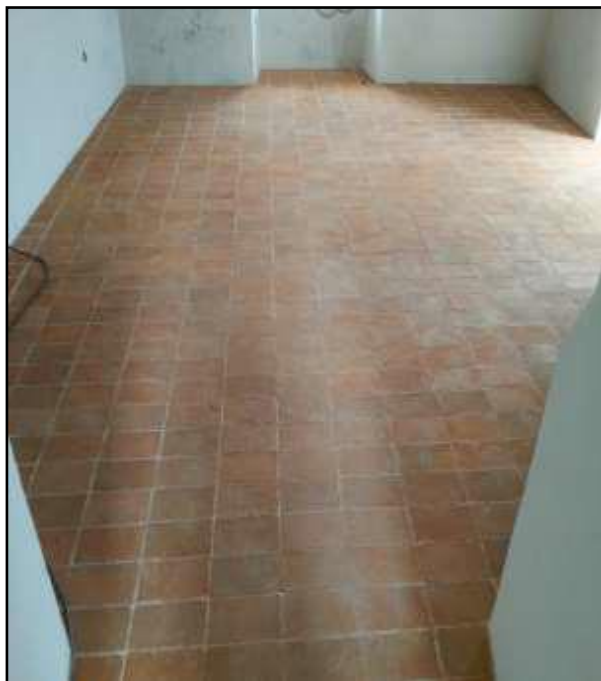
*Slika 89. Popločeni pod*

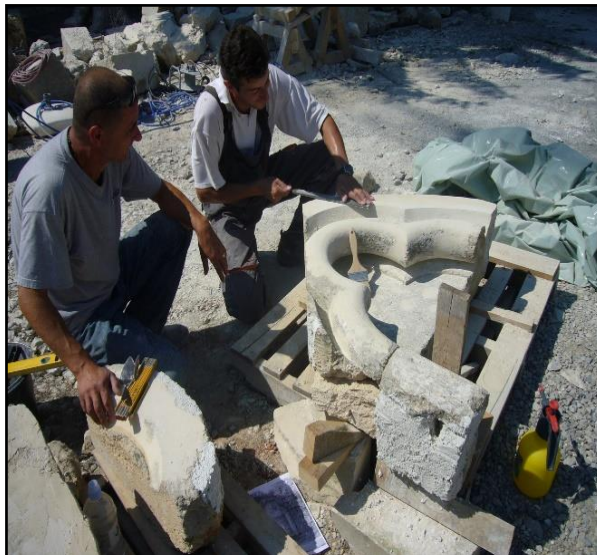
*Slika 91. Restauracija sakrarija*

eksploziv, tako da od nje nije ostao sačuvan ni najmanji dio. Na sreću, postoje njegove fotografije, a arhitektonski ga je snimio Zorislav Horvat pa je bila moguća egzaktna izrada faksimila.[4]

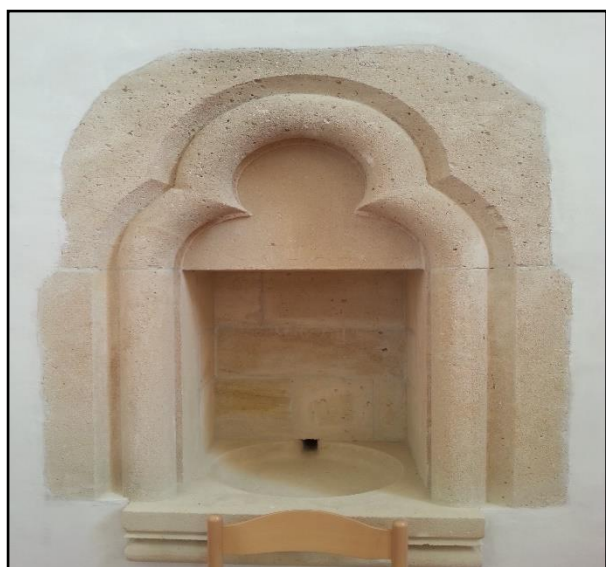
*Slika 92. Restauriran sakrarij na južnom zidu*

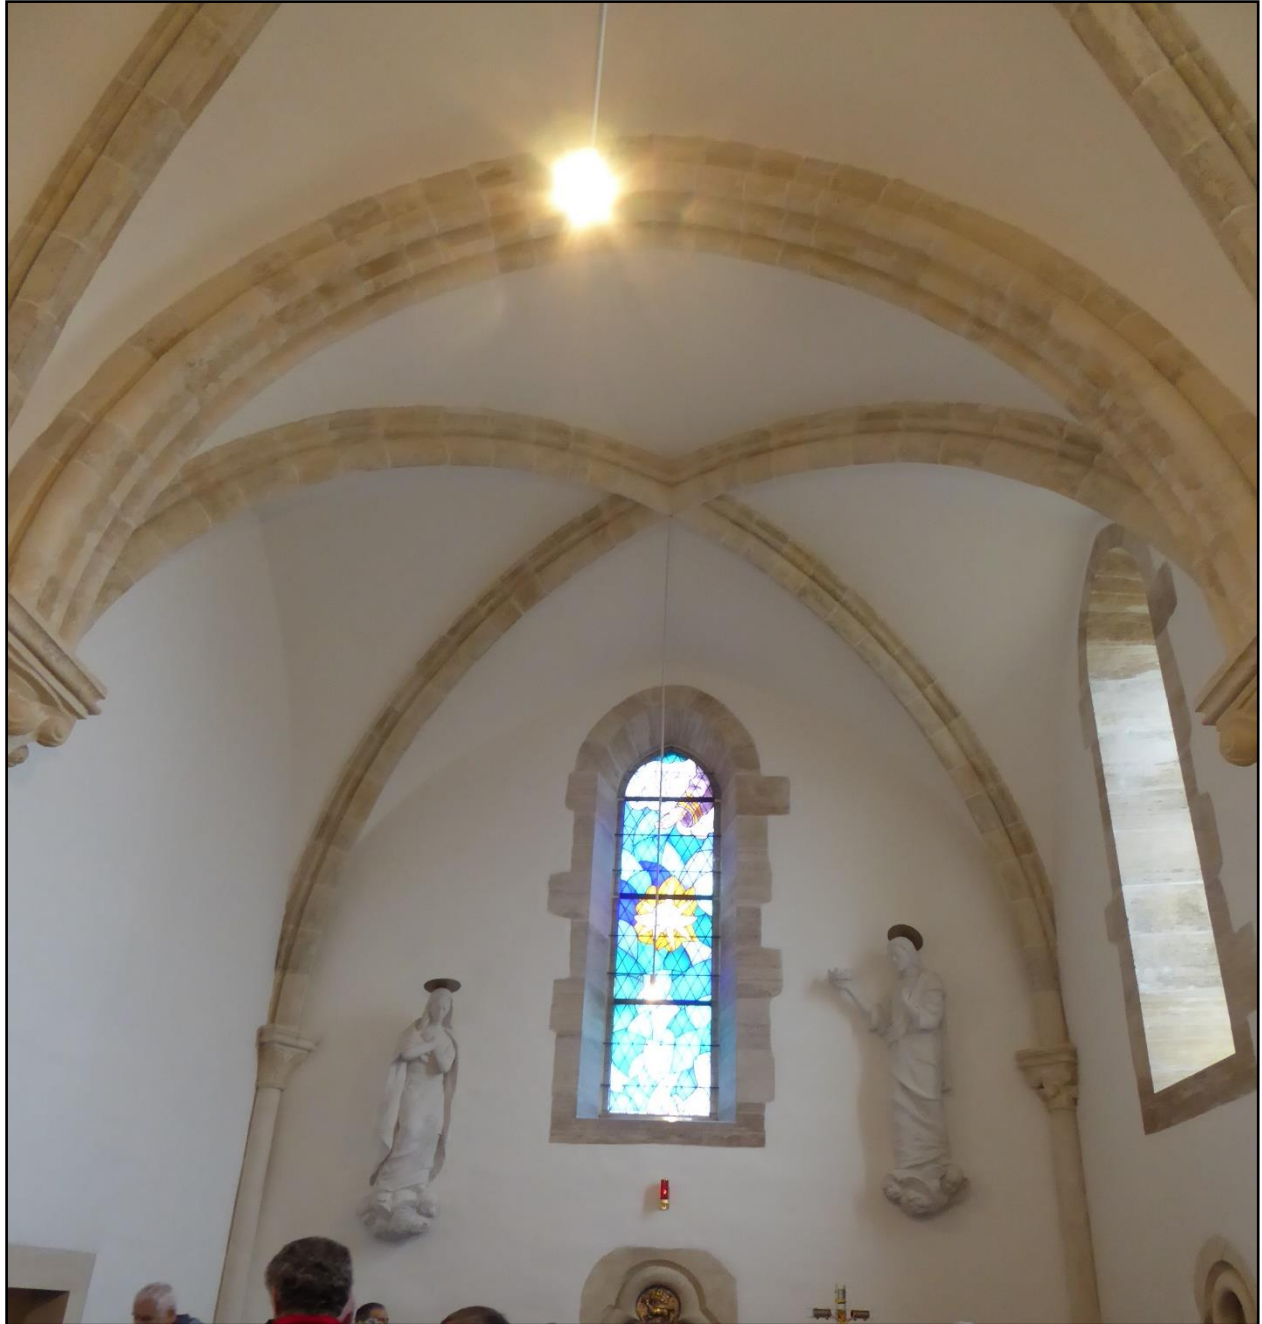
Na istočnom zidu crkve prozori su ostakljeni romboidnim vitražnim ostakljenjem koje je izvela tvrtka „Stab“ d.o.o. iz Zagreba. (Slika 94.). Kod južnog zida je postavljena dvodijelna škropionica koja je bila uzidana kao spolija u zid barokne kapele Svete Ane i koja također nađena među ruševinama prilikom arheoloških iskapanja te potpuno restaurirana. (Slika 95.). Ulazna vrata su izrađena od punog drveta. Vratna krila glavnog ulaza u crkvu i vratno krilo vanjskih vrata sakristije riješeno je prema fotografijama, a u detalju prema istodobnim i jednakim izvornim vratima na

*Slika 94. Detalj vitraja na istočnom zidu crkve*

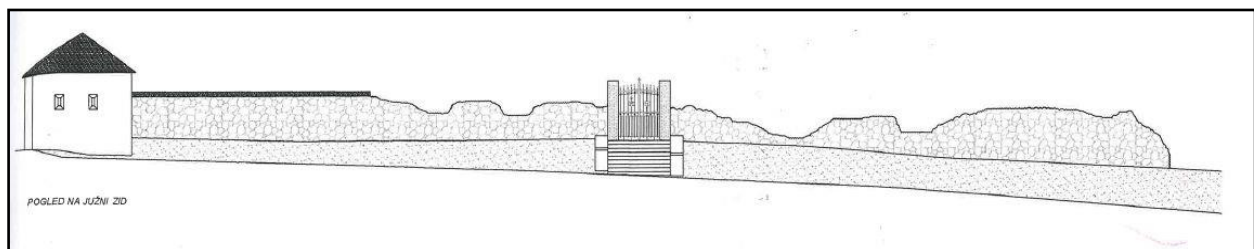
Slika 100.Postojeće stanje južnog zida prije rekonstrukcije

istočnog, južnog i djelomično zapadnog zida. Visina zida sa južne strane je bila najautentičnija ta je to bila točna za određivanje visine obodnog zida. (Slika 99.).

S obzirom na svoj položaj istočni zid, koji se proseže cca 25,0 m, a visine je od 3,0- do 4,0 m on u svojem donjem dijelu ima ulogu potpornog zida primajući pritisak zemlje od terena unutar cinktora a u gornjem dijelu ima ulogu ogradnog zida. Zid se zida u produžnom cementnom mortu i kamenim vapnencima tj. ostacima od razrušenog zida i zida crkve.

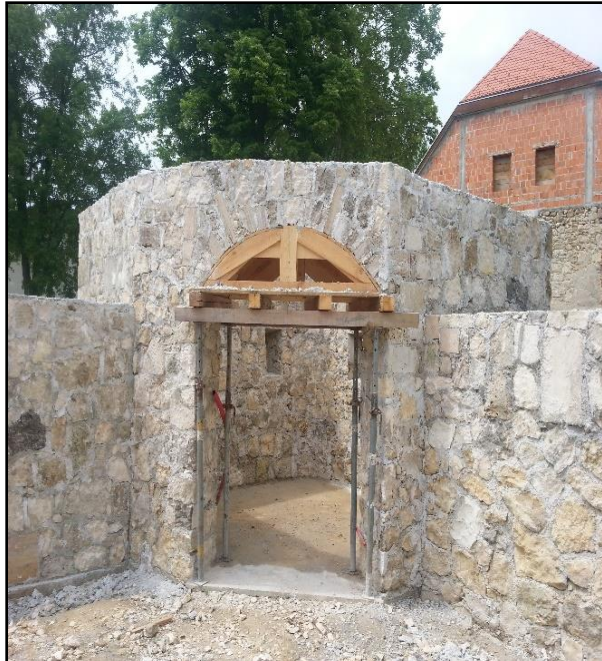
Slika 104. Oplata kamenog nadvoja

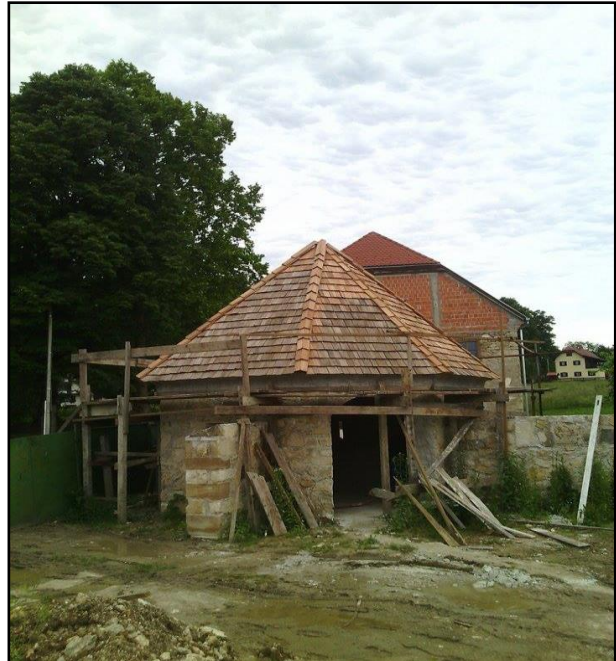
Slika 105. Postava šindre na krovšte kule

Kako i zidovi tako su i kule svoje zadnju renovaciju doživjele 80-tih godina prošlog stoljeća a u domovinskom ratu su dodatno oštećene uslijed ratnih razaranja. Sve kule su se zidale tako da se nastojalo dobiti izgled i visina kula iz 18. stoljeća. Zidalo se isključivo kamenom. Krovišta su izgrađena kao peterostrešna kako je bilo vidljivo na slikama iz prošlog stoljeća a i preko samog tlocrtnog oblika samih kula (Slika 105, 106.).
