Master's thesis / Diplomski rad

PROJEKT OBNOVE POTRESOM
OŠTEĆENE STAMBENE ZGRADE U
ZAGREBU

NASLOV RADA NA ENGL. JEZIKU Reconstruction project of an earthquake-damaged residential building in Zagreb

Predmetna stambena zgrada je izgrađena 1958. godine, kao objekt obiteljska kuća i nalazi se na adresi Novoselečki put 5, Zagreb. Katnost objekta je suteren, kat i nestambeno potkrovlje. Zgrada je zidana konstrukcija bez horizontalnih i vertikalnih serklaža. Zidovi su zidani punom opekom normalnog formata (format 1/1, odnosno dimenzija opeke je 12x25x6,5 cm) u vapnenom mortu. Međukatnu konstrukciju čine drveni grednici. Na zgradi je izveden drveni dvostrešni krov s drvenom krovišnom konstrukcijom statičkog sustava "dvostruka stolica" i pokrovom od biber crijepa.

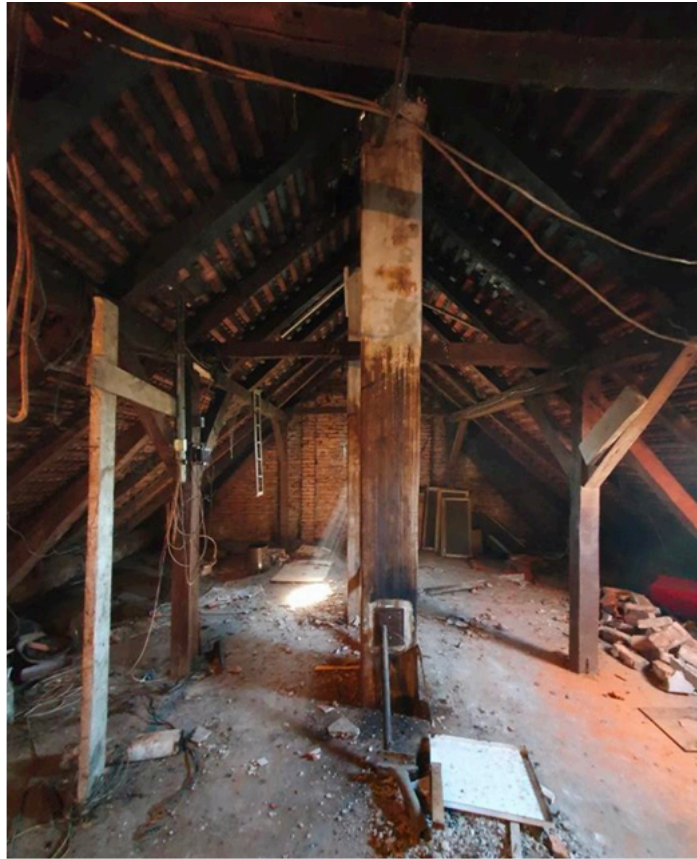
Slika 19. Krovna konstrukcija i dimnjak u potkrovlju predmetne građevine
